*А. А. БАХАНЕК, магистрант, В. В. РОМАНЕНКО, старший преподаватель, П. В. КОВТУН, кандидат технических наук, Д. О. КАПРАНОВ, студент, Белорусский государственный университет транспорта, г. Гомель*

## АНАЛИЗ ВОЗДЕЙСТВИЯ ГОРНЫХ РАБОТ НА СОСТОЯНИЕ ЖЕЛЕЗНОДОРОЖНОГО ПУТИ

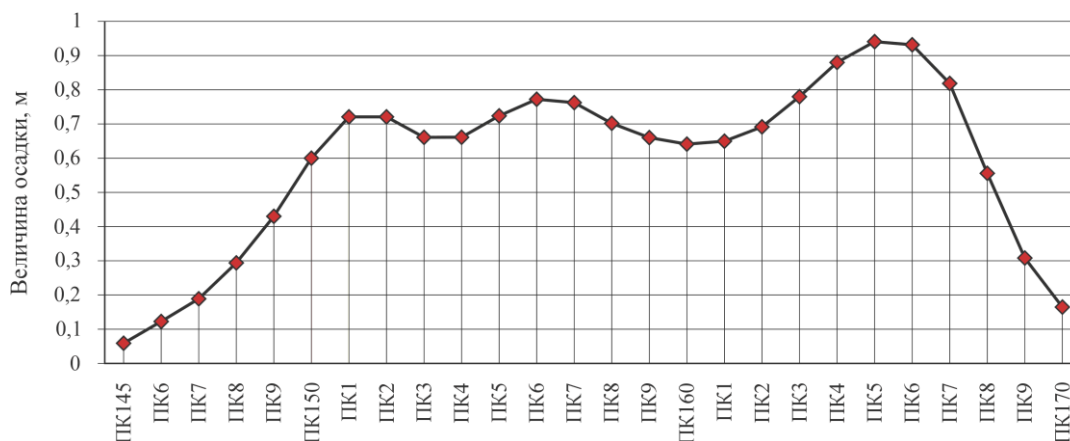
Следует принять во внимание, что в соответствии с планом горных проходок третьего рудоуправления работы по добыче калийных солей в этом районе будут вестись как минимум до 2013 года. По данным, рассчитанным горным отделом ОАО «Белгорхимпром», активные оседания и деформации земной поверхности будут происходить на данной территории вплоть до 2025 года. Также по предварительному расчету можно сказать, что в целом за рассматриваемый период (11.2010–01.2025 гг.) участок подвергнется осадкам от 3 до 94 мм. Прогнозируемые осадки на данном участке приведены на рисунке 1.

Рисунок 1 – Прогнозируемые осадки на участке железнодорожной линии Слуцк – Солигорск

При анализе данных об осадках земной поверхности определено, что при отсутствии специальных мер по обеспечению стабильного положения железнодорожного пути на 01.2025 г. уклоны продольного профиля составят порядка 10 ‰, осадки в районе железнодорожного моста через реку Сивельгу составят 0,72 м, что приведет к небезопасности его эксплуатации, возрастающие горизонтальные деформации приведут к увеличению стыковых зазоров сверх нормативных и смыканию до нулевых, существует возможность разрыва кабелей СЦБ и связи.
