Кафедра «Промышленные и гражданские сооружения»

# ДЕФЕКТЫ ИЗГОТОВЛЕНИЯ, МОНТАЖА, ВОЗВЕДЕНИЯ ЭЛЕМЕНТОВ И КОНСТРУКЦИЙ ЗДАНИЙ И СООРУЖЕНИЙ

Учебно-методическое пособие по дисциплинам  
«Диагностика технического состояния зданий и сооружений»,  
«Эксплуатация, техническое обслуживание и ремонт зданий  
и сооружений», «Технология заводского производства  
железобетонных изделий, монолитного и приобъектного  
бетонирования»

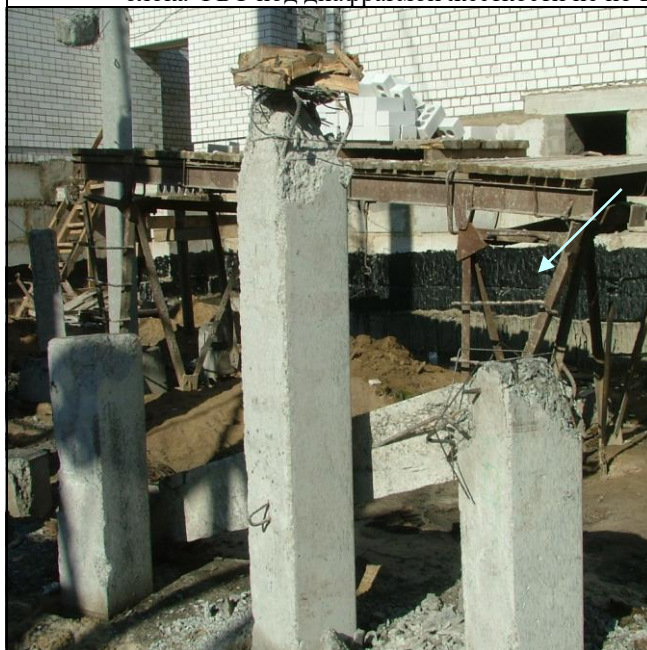
Рисунок 4.3 –  
Фрагмент свайного  
поля

Разрушение оголовков свай при их забивке, неполное погружение свай

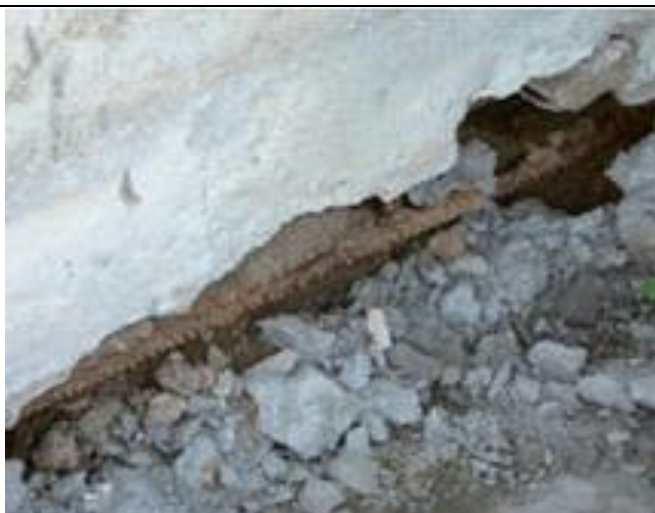
Рисунок 4.4 –  
Фрагмент  
ростверка свайного  
фундамента

Недоуплотнение бетона; выколы бетона по недоуплотнению с последующим оголением и коррозией стержня арматурного каркаса

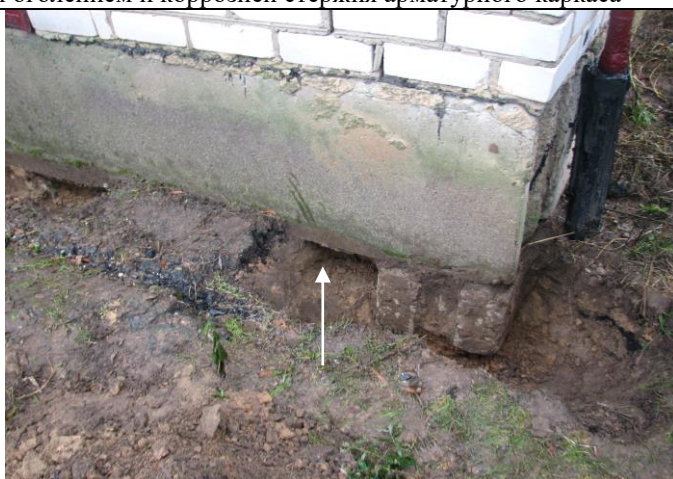
Рисунок 4.5 –  
Фрагмент  
ленточного  
фундамента  
из блоков ФБС

Глубина заложения фундамента – не более 400 мм, и, как следствие, нахождение фундамента в зоне промерзания грунта; отсутствие фундаментного блока в нижнем ряду под продольной несущей стеной, вследствие чего верхний блок имеет опирание только по краям и «работает» как изгибаемый элемент

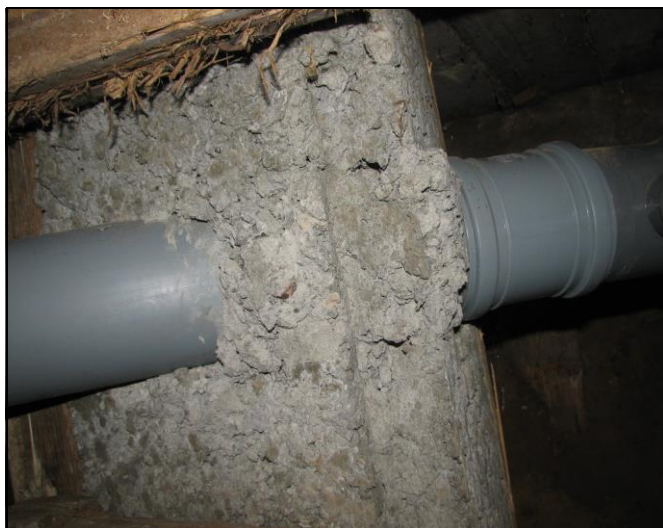
Рисунок 4.6 –  
Фрагмент  
столбчатого  
монолитного  
бетонного  
фундамента

Недоуплотнение бетона повсеместно (раковины на глубину до 10 мм);  
пропуск через тело фундамента пластиковой канализационной трубы  
с уменьшением сечения фундамента в 1,5 раза

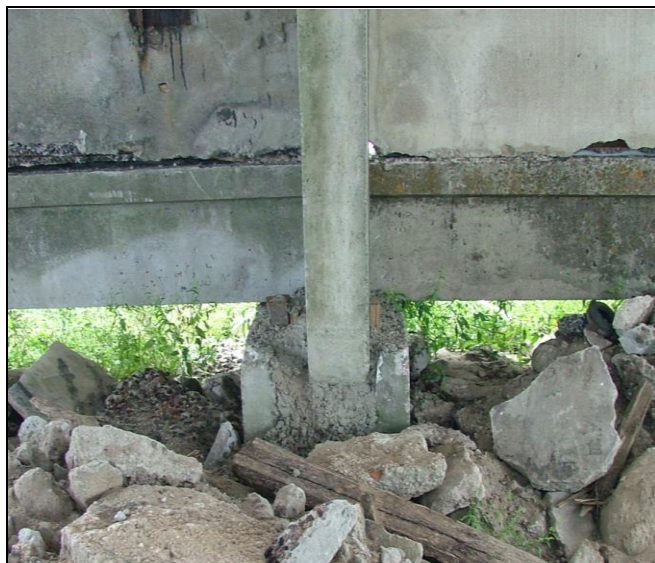
Рисунок 4.7 –  
Фрагмент  
фундамента  
под полураму

Смещение вертикальной оси фундамента относительно  
координационной оси и вертикальной оси полурамы на величину до 50 мм

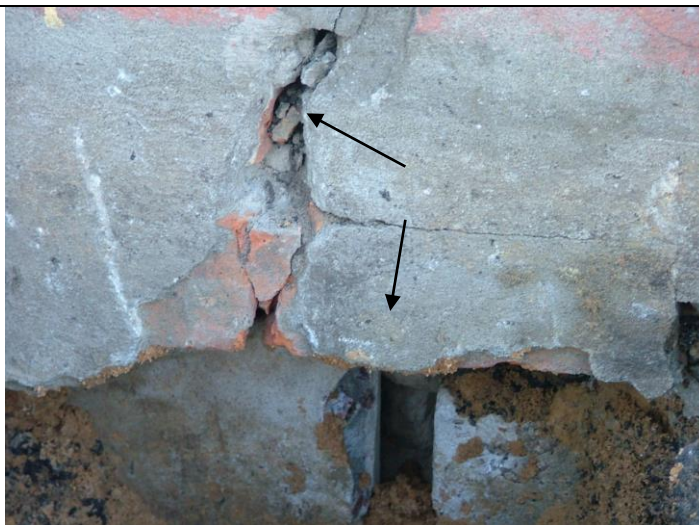
Рисунок 4.8 –  
Фрагмент  
ленточного  
фундамента  
из блоков ФБС

Незаполнение вертикального шва между блоками ФБС раствором, образование вертикальной трещины по кладке, выполненной по блокам ФБС, на данном участке

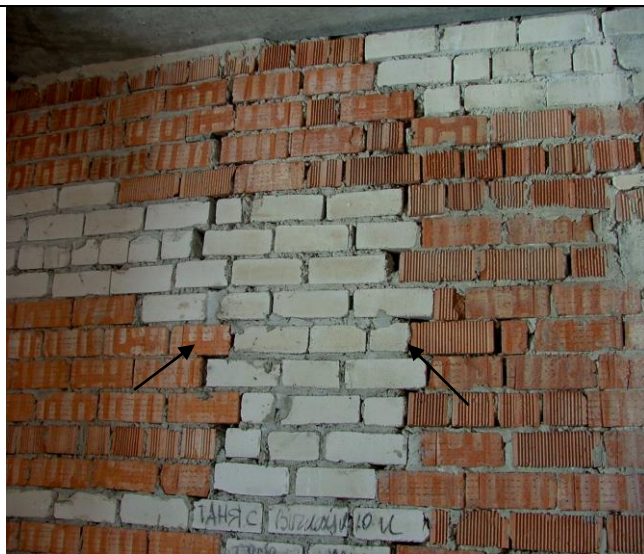
Рисунок 4.11 –  
Фрагмент  
кирпичной стены

Нарушение перевязки рядов кладки повсеместно; применение разнородных материалов (керамического и силикатного кирпичей); незаполнение вертикальных швов раствором на глубину до 50 мм; применение боя кирпичей (до 5 %)

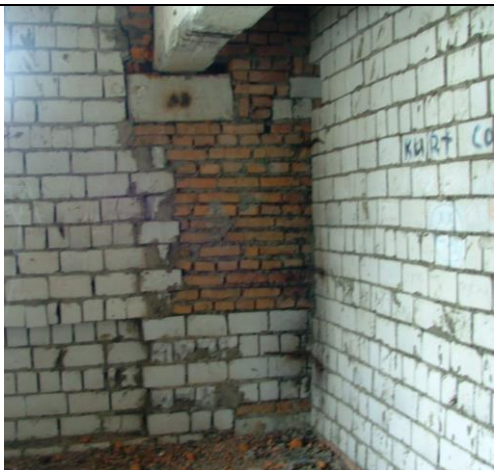
Рисунок 4.12 –  
Фрагмент  
кирпичной стены

Выполнение стены из разнородных стеновых штучных материалов (кирпича керамического и камня силикатного); отсутствие перевязки рядов кладки; устройство опорной подушки под балкой покрытия с опиранием только на кладку из кирпича керамического, образование трещины на стыке кладки из двух типов штучных материалов

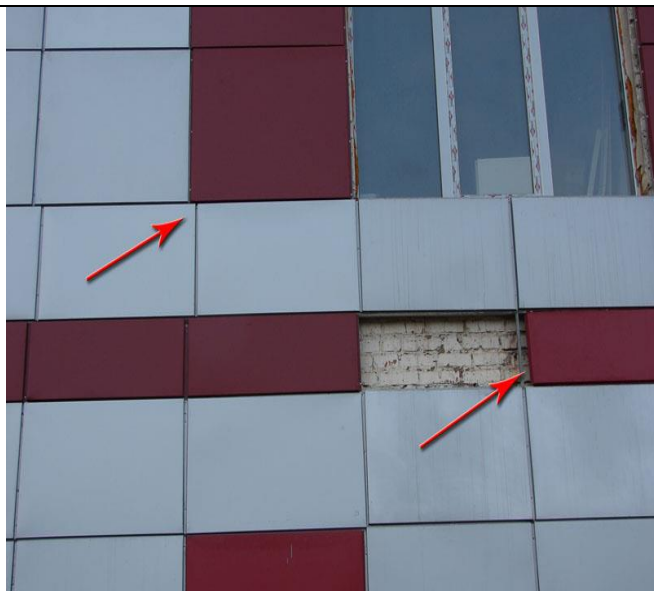
Рисунок 4.20 –  
Фрагмент облицовки  
наружной  
кирпичной стены

Смещение облицовочных панелей относительно друг друга по вертикали на величину до 20 мм; выпадение отдельной панели

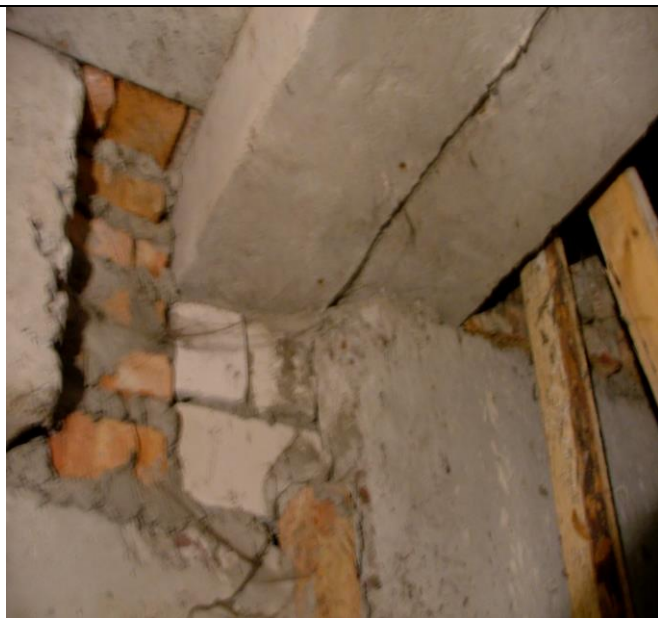
Рисунок 4.24 –  
Фрагмент стены на  
участке опирания  
прогонов

В опорной зоне прогона между блоками ФБС выполнен фрагмент кладки шириной 510 мм с применением разнородных стеновых материалов

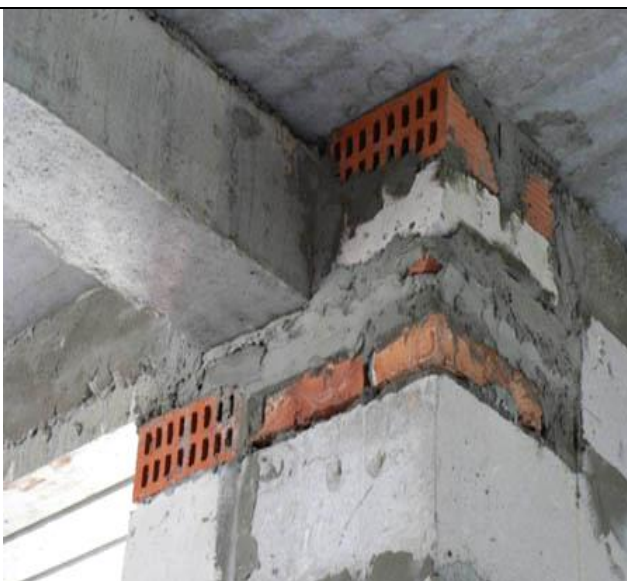
Рисунок 4.25 –  
Фрагмент  
наружной стены  
на  
участке опирания  
прогона

Некачественное выполнение кладки в опорной зоне прогона: применение различных материалов (кирпича керамического полнотелого и кирпича щелевого), укладка кирпича на ребро

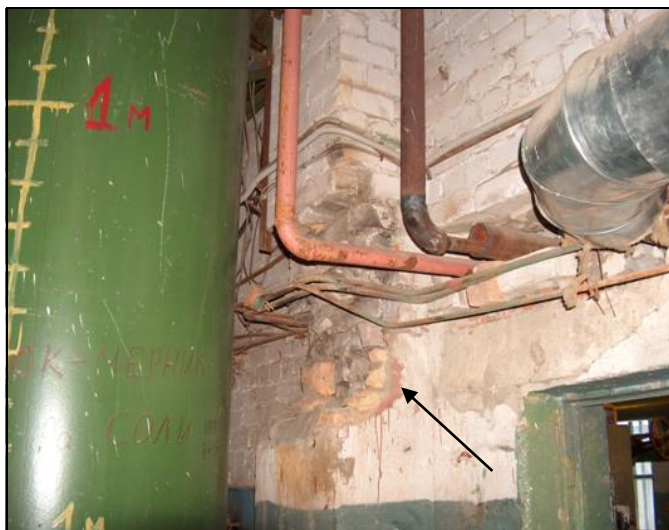
Рисунок 4.26 –  
Фрагмент пилястры  
внутренней  
кирпичной стены

Механическое разрушение участка кладки в средней части на всю толщину и ширину пилястры для пропуска коммуникаций

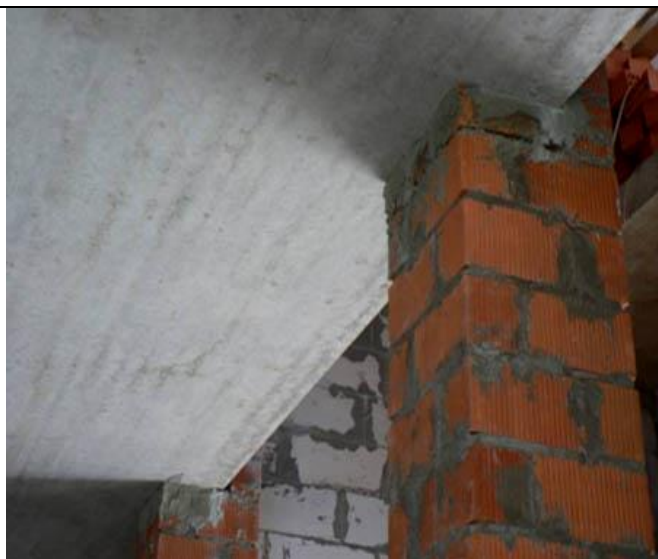
Рисунок 4.32 –  
Фрагмент  
кирпичных столбов

Перерезка столбов по высоте плитой перекрытия типа ПК (до 80 %  
площади сечения столба) без видимого усиления и, как следствие, изменение

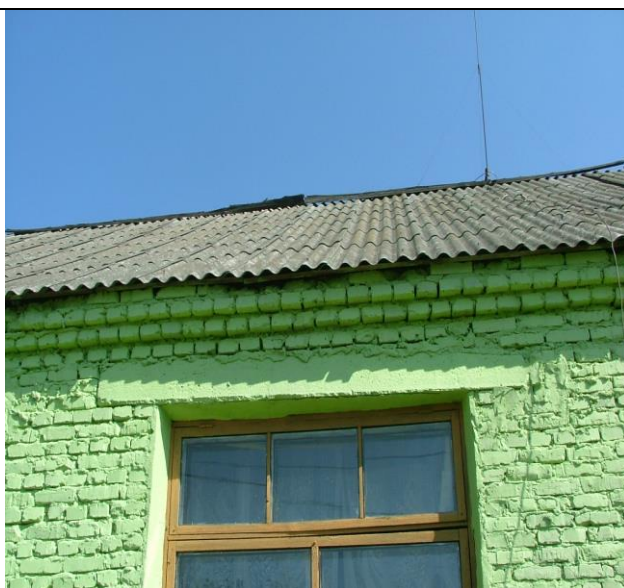
Рисунок 4.36 –  
Фрагмент  
оконной перемычки

Укладка перемычки с отклонением от горизонтали на величину до 60 мм

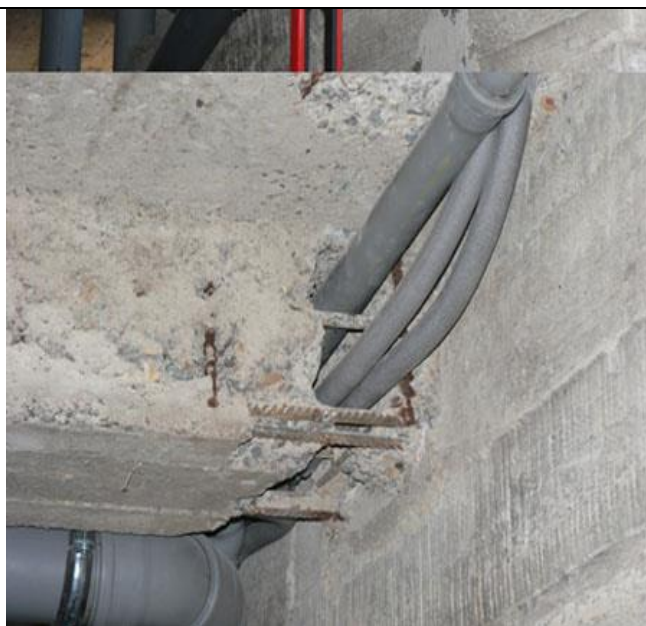
Рисунок 4.40 –  
Фрагмент монолитной  
ж/б балки перекрытия

Механическое разрушение бетона балки в опорной зоне  
по всей толщине для пропуска коммуникаций

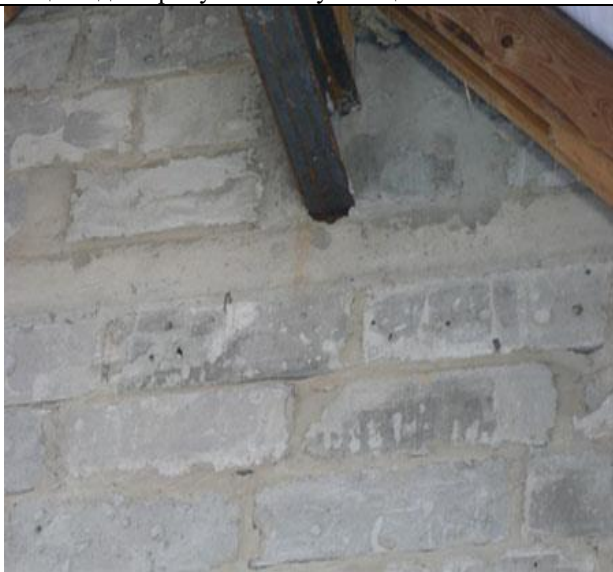
Рисунок 4.41 –  
Фрагмент узла опирания  
стальной балки на  
кладку из блоков ПГС

Отсутствие ж/б опорной подушки либо опорной стальной пластины под балкой для предотвращения смятия камня

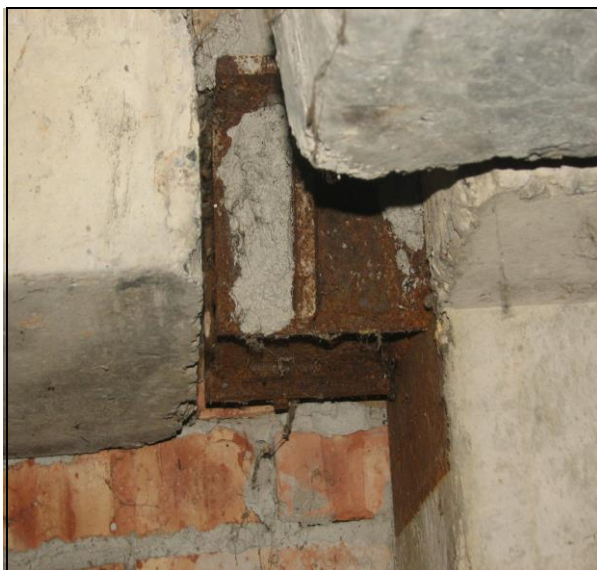
Рисунок 4.42 –  
Фрагмент опорного столика  
на участке стыковки  
ригеля и колонны

Отсутствие омоноличивания стального столика с последующим развитием поверхностной равномерной коррозии металла всех элементов столика

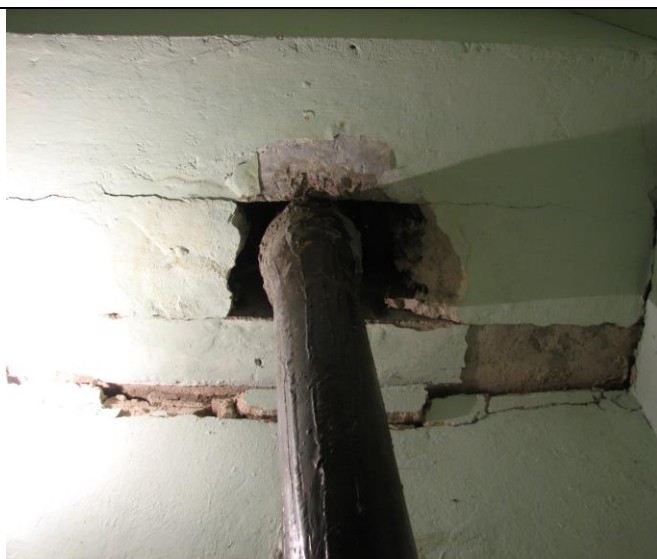
Рисунок 4.44 –  
Фрагмент  
прогона перекрытия

Механическое разрушение среднего прогона и пропуск  
через его тело трубы внутреннего водоотвода с кровли

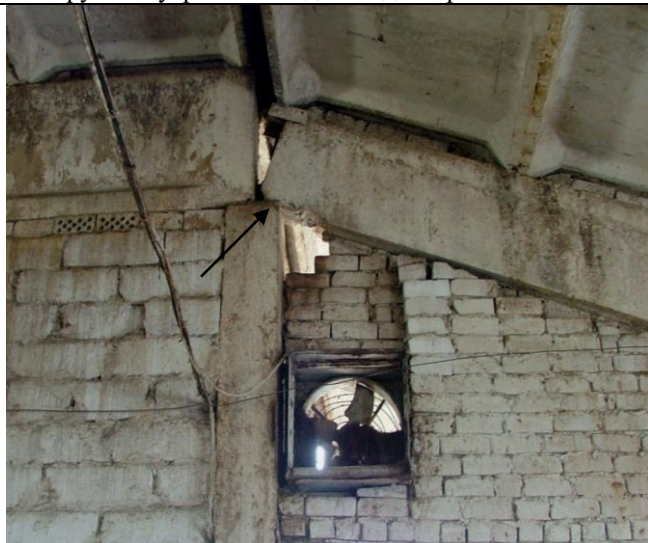
Рисунок 4.45 –  
Фрагмент  
балок покрытия

Опираение балки покрытия на колонну по краю без опорной площадки

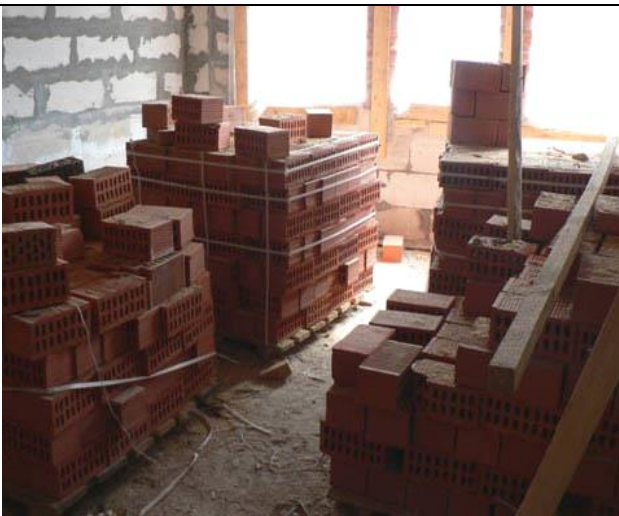
Рисунок 4.48 –  
Фрагмент перекрытия

Складирование на перекрытии строительных материалов – поддонов

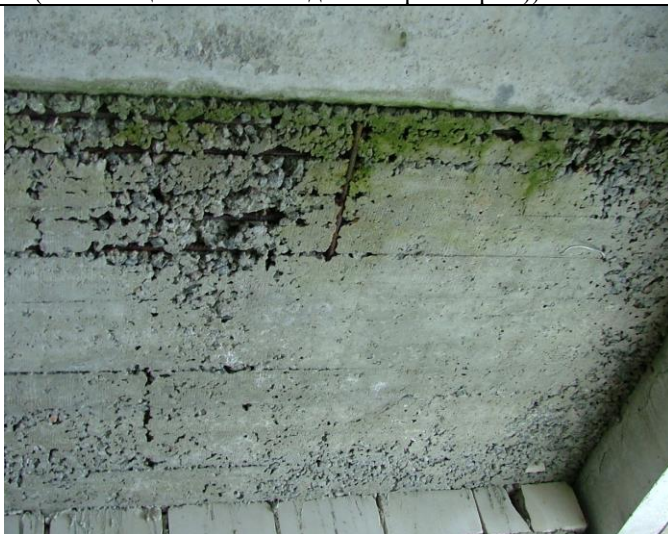
Рисунок 4.53 –  
Фрагмент плиты  
перекрытия  
пустотного настила

Недоуплотнение бетона (раковины) на глубину до 30 мм повсеместно;  
недостаточная толщина защитного слоя (до 5 мм); оголение арматурных  
стержней в местах отсутствия бетона защитного слоя

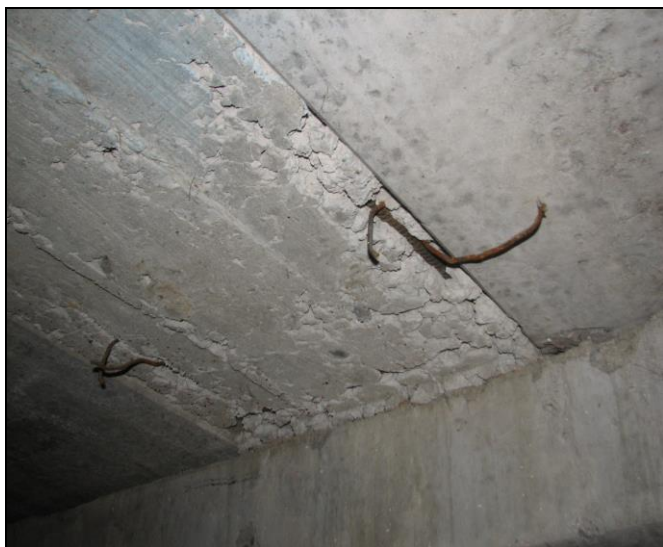
Рисунок 4.54 –  
Фрагмент  
монолитного  
участка  
перекрытия над  
подвалом

Недоуплотнение бетона (раковины) на глубину до 30 мм на многочисленных участках; оголение с последующим развитием поверхностной коррозии арматурных стержней в местах отсутствия бетона защитного слоя

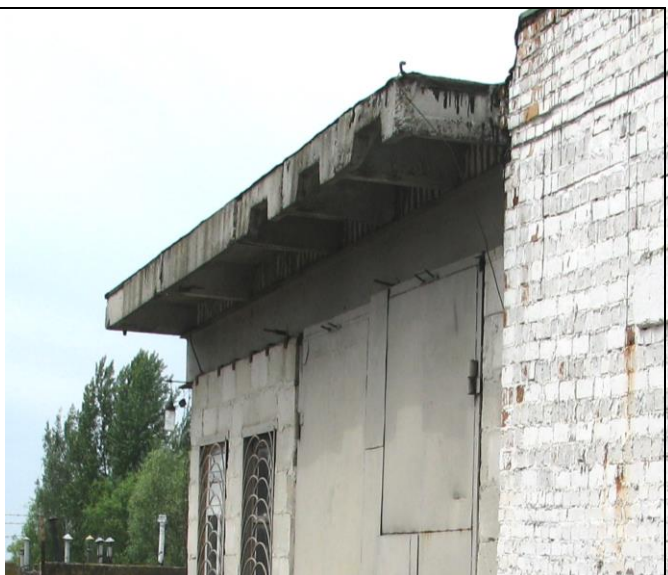
Рисунок 4.56 –  
Фрагмент  
покрытия  
пристройки

Опираие ребристых плит покрытия на продольные ребра  
с образованием консоли шириной не менее 1,0 м

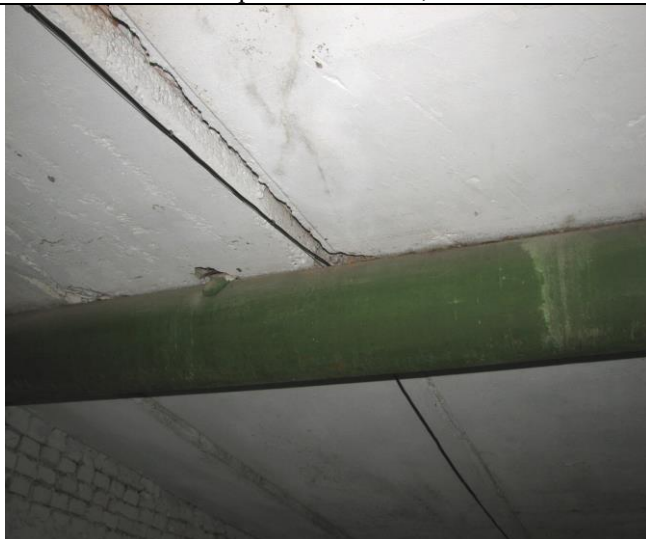
Рисунок 4.57 –  
Фрагмент  
покрытия из плит  
пустотного  
настила типа ПК

Опираие плит покрытия на прогон, выполненный из стальной трубы,  
с точечной передачей нагрузки вследствие круглого сечения  
прогона и отсутствием жесткого крепления плит к прогону

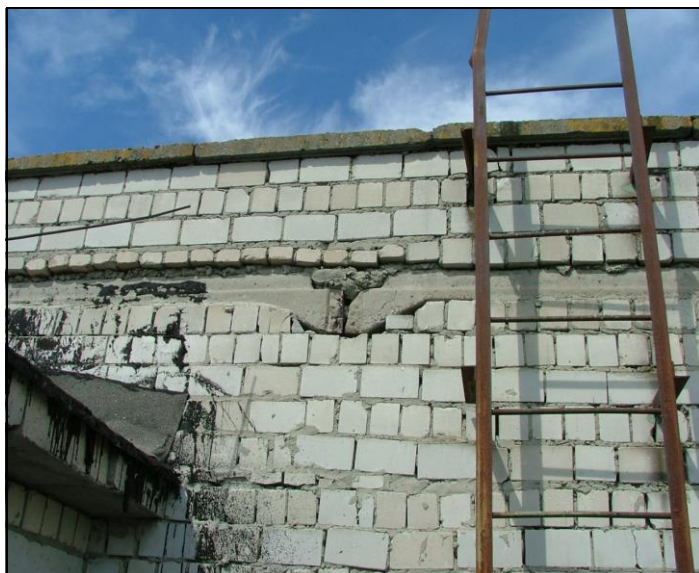
Рисунок 4.58 –  
Фрагмент  
узла опирания  
ребристых плит  
покрытия на  
кладку  
наружной стены

Отсутствие опорной подушки под ребрами плит покрытия;  
отсутствие кладки, закрывающей торцевую часть плит

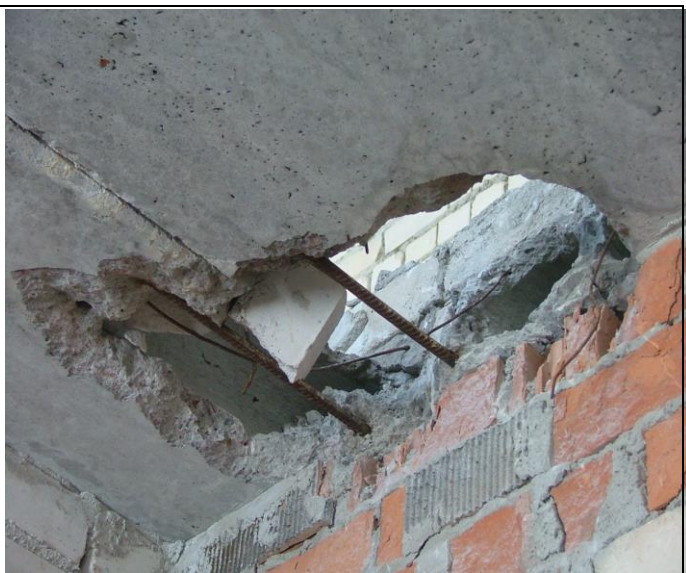
Рисунок 4.60 –  
Фрагмент  
плит покрытия  
типа ПК

Механическое разрушение бетона опорных участков плит  
на всю толщину с оголением стержней рабочей арматуры  
(длина участков до 400 мм)

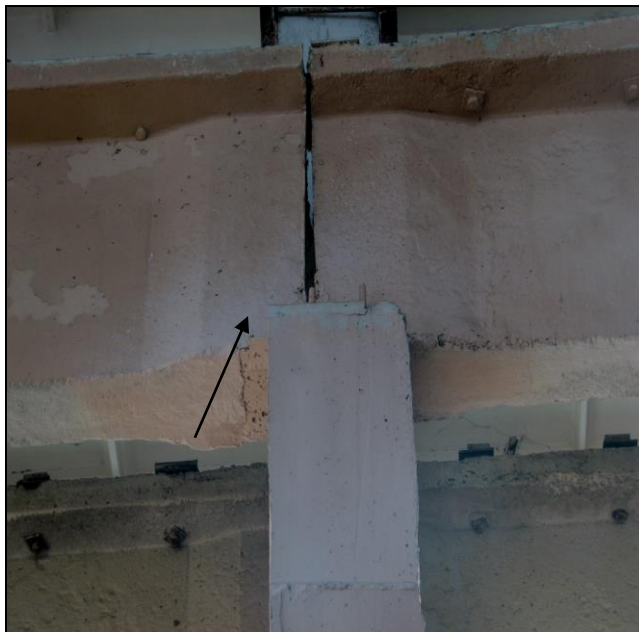
Рисунок 4.62 –  
Фрагмент ж/б  
подкрановых балок

Недостаточная ширина опирания балки (до 100 мм)

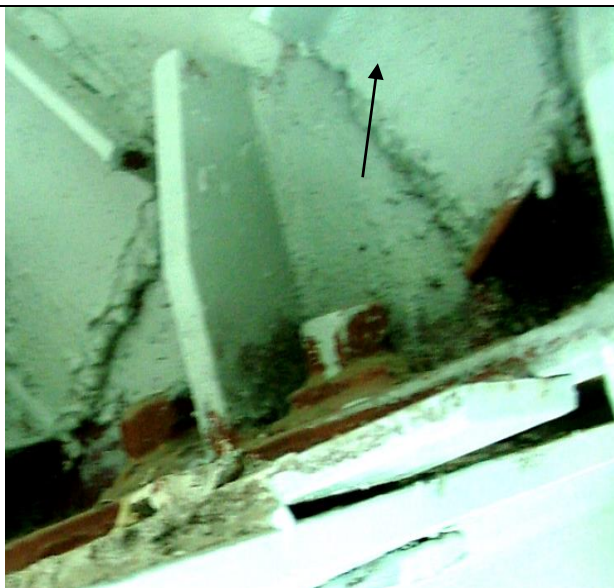
Рисунок 4.64 –  
Фрагмент  
узла крепления раскоса  
подвесного транспорта  
(рельс-балки)  
к ферме покрытия

Отсутствие участка сварного шва крепления раскоса

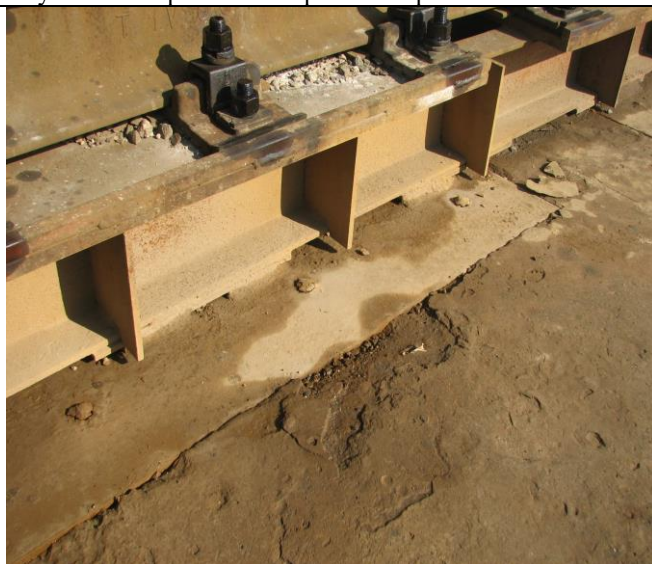
Рисунок 4.65 –  
Фрагмент крепления  
стальной рамы  
к фундаменту

Крепление опорной пластины рамы, воспринимающей динамические

и вибрационные воздействия, к фундаменту посредством анкеров с последующей их приваркой

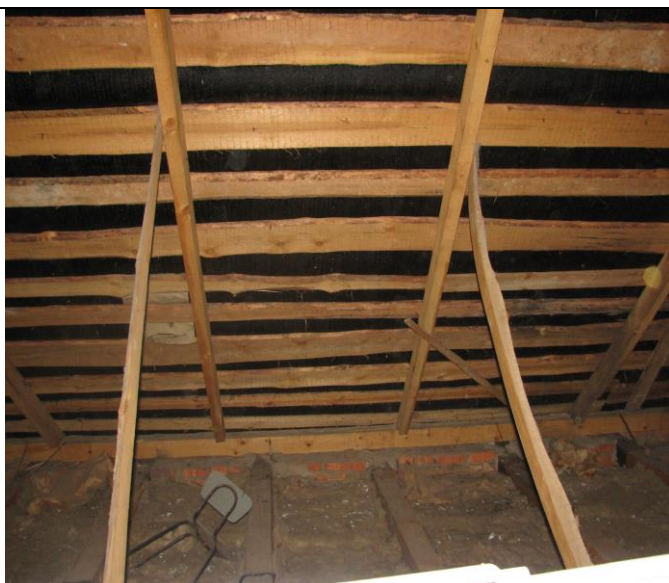
Рисунок 4.68 –  
Фрагмент  
стропильной  
системы

Применение в качестве подкосов досок толщиной не более 30 мм переменной толщины по длине (на отдельных участках толщина доски составляет не более 20 мм), вследствие чего наблюдается выгиб подкосов на величину до 30 мм и, как следствие, потеря ими несущей способности

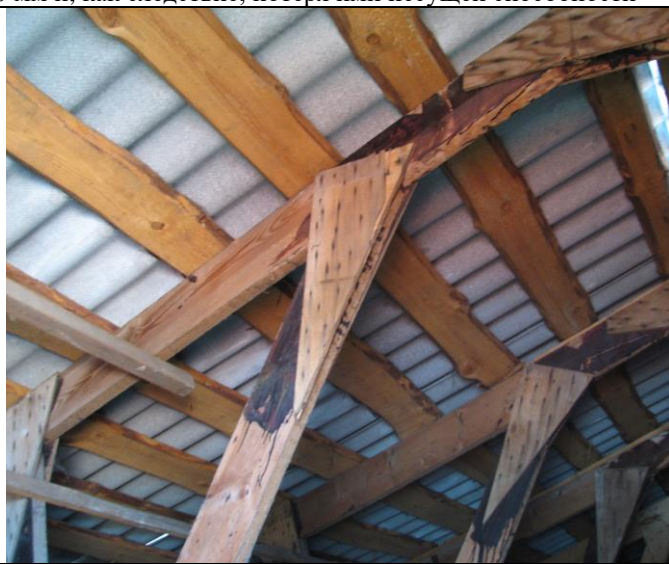
Рисунок 4.69 –  
Фрагмент  
стропильной  
системы

Выполнение стропильной системы из досок толщиной 35 мм;

стыковка элементов посредством накладок, выполненных  
из листов фанеры толщиной 10 мм

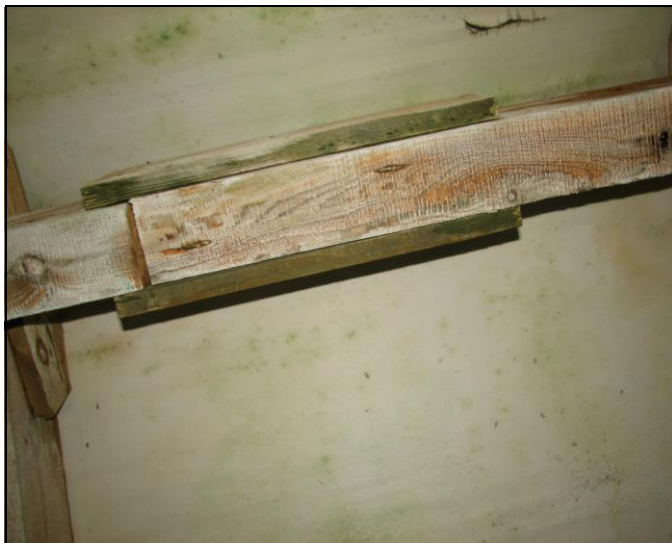
Рисунок 4.70 –  
Фрагмент  
узла стыковки  
элементов прогона  
по длине

Крепление накладок со смещением от места  
стыковки на величину до 150 мм

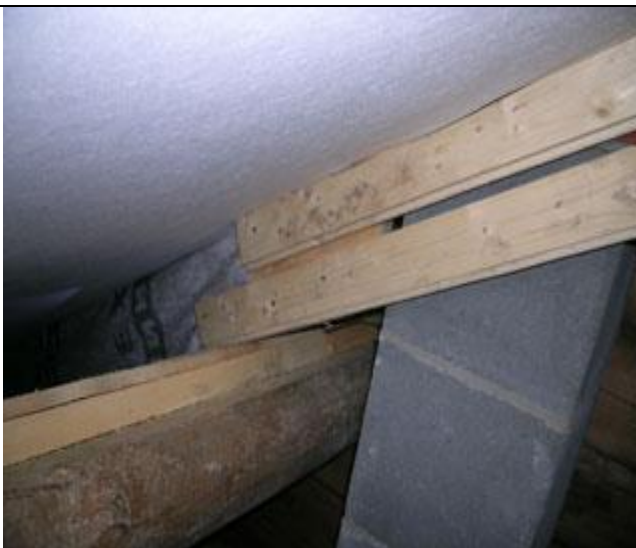
Рисунок 4.72 –  
Фрагмент  
стропильной ноги

Удаление фрагмента стропильной ноги на участке прохождения трубы с восстановлением удаленного участка обрезными досками типа «вагонка»

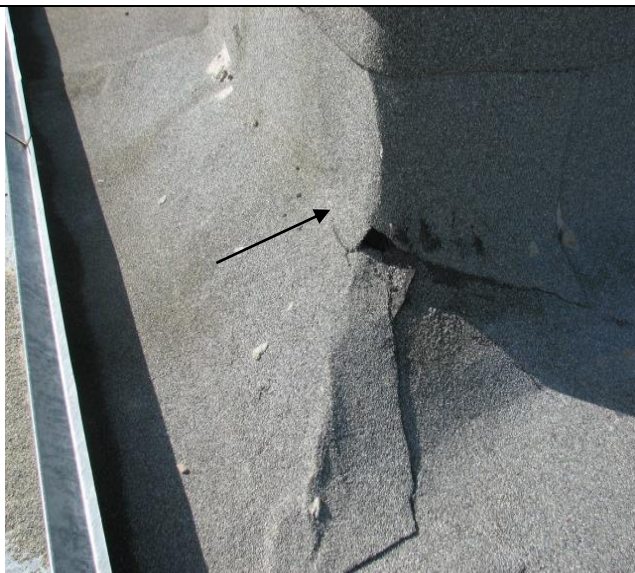
Рисунок 4.73 –  
Фрагмент  
рулонной кровли

Некачественная приклейка верхнего слоя гидроизоляционного ковра на углу с образованием отверстия

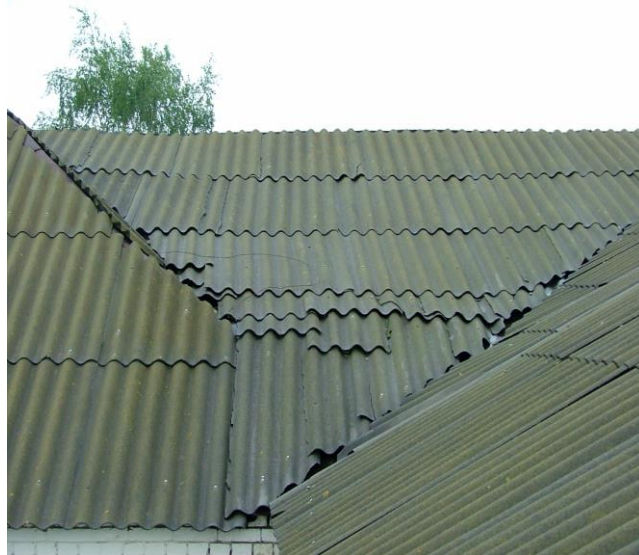
Рисунок 4.77 –  
Фрагмент кровли  
из асбестоцементных  
листов

Применение фрагментов асбестоцементных листов на многочисленных участках, отсутствие в ендове доборного элемента (разжелобка); отсутствие доборных элементов в коньковой части

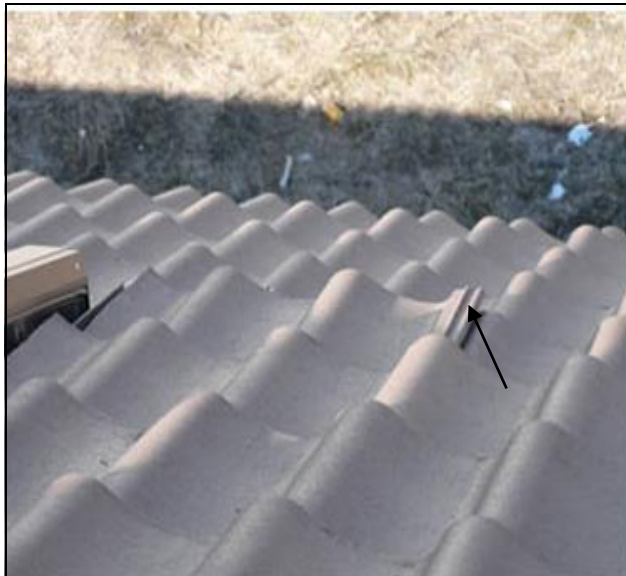
Рисунок 4.78 –  
Фрагмент кровли из  
черепицы

Деформация черепицы в горизонтальном ряду

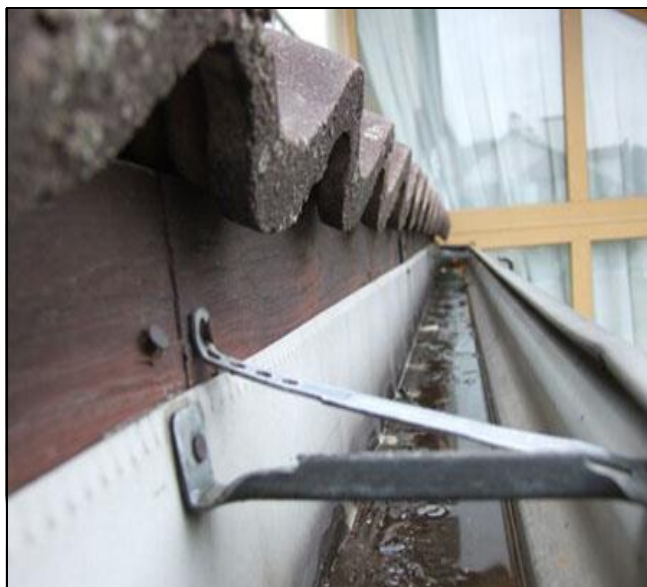
Рисунок 4.79 –  
Фрагмент наружного  
водоотвода с кровли

Недостаточный уклон желоба водоотвода с кровли и застаивание воды

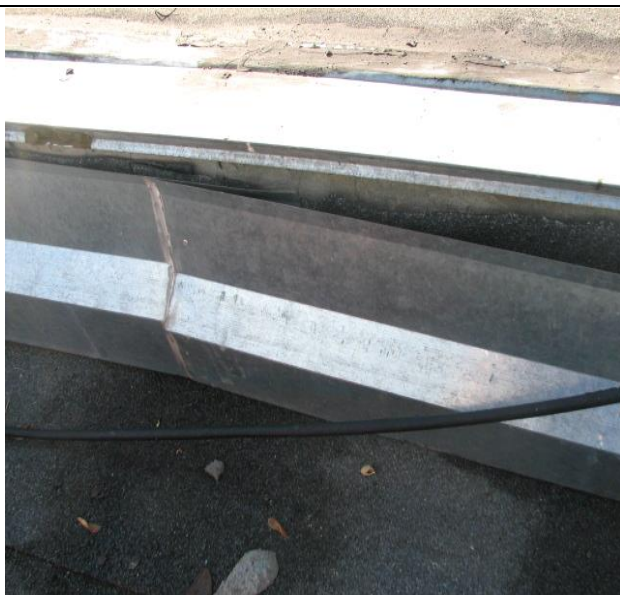
Рисунок 4.81 –  
Фрагмент рулонной  
кровли

Некачественное крепление фартука

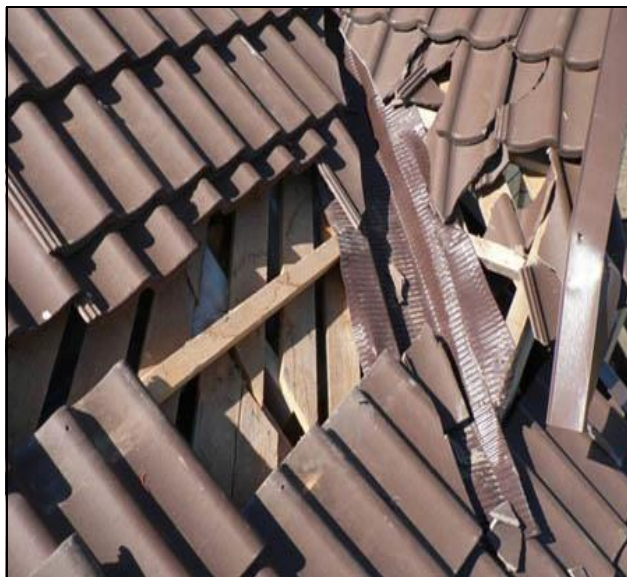
Рисунок 4.82 –  
Фрагмент кровли из  
керамической черепицы

Отсутствие бруска опоры желобка; сплошного  
настила ендовы, крепления черепицы непосредственно у ендовы

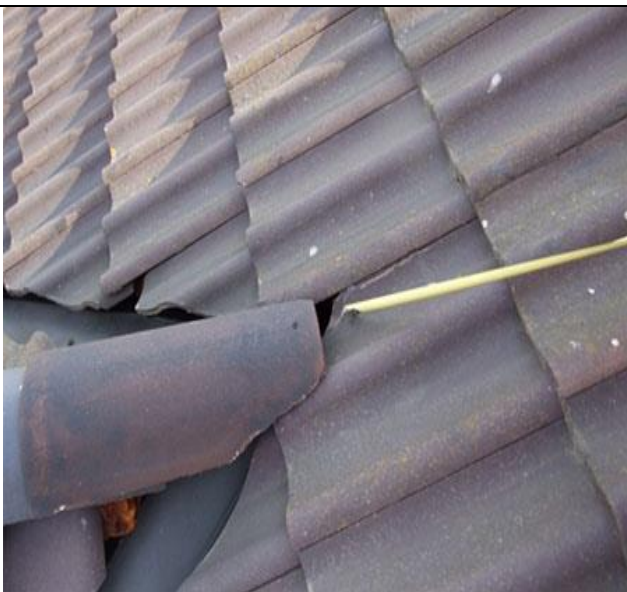
Рисунок 4.84 –  
Фрагмент наружного  
водоотвода с кровли

Некачественная стыковка конькового элемента черепицы  
крыши пристройки с основным скатом крыши

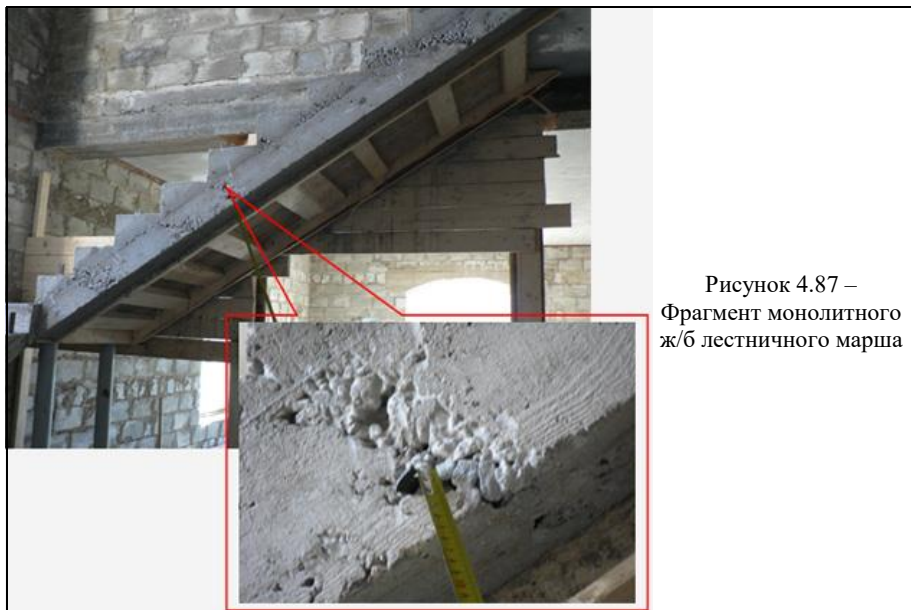
Рисунок 4.87 –  
Фрагмент монолитного  
ж/б лестничного марша

Недоуплотнение бетона косоура (раковины на глубину до 20 мм)  
на многочисленных участках

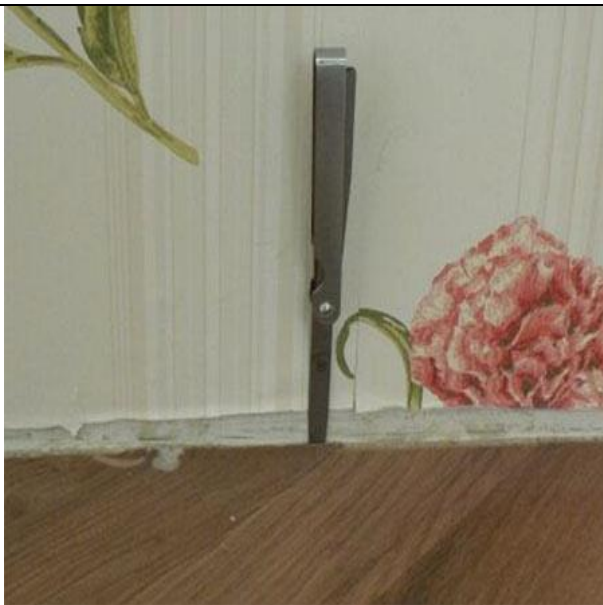
Рисунок 4.89 –  
Фрагмент пола с  
паркетным покрытием

Отсутствует компенсационный шов между паркетным покрытием и стеной

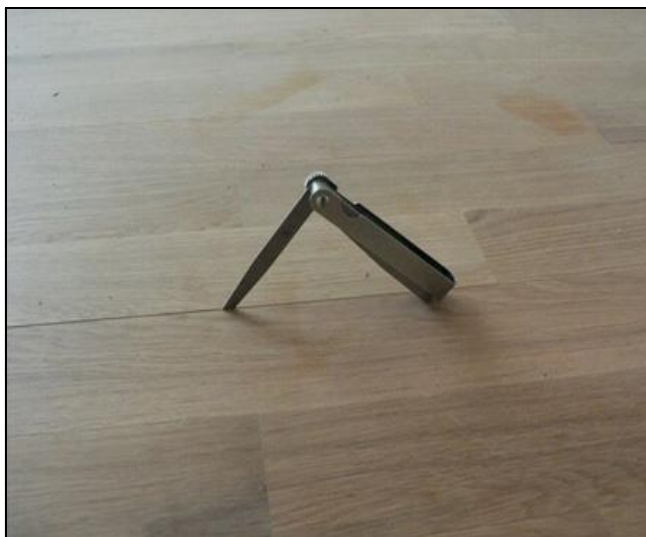
Рисунок 4.90 –  
Фрагмент пола с  
паркетным покрытием

Щель между паркетными планками шириной до 1,0 мм

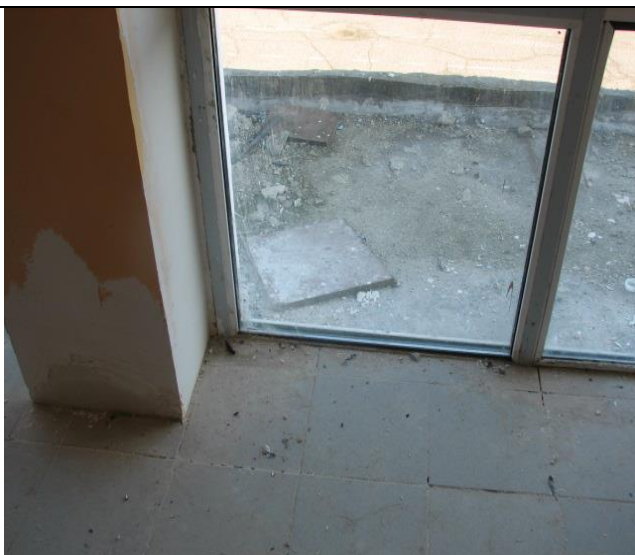
Рисунок 4.93 –  
Фрагмент оконного  
блока ПВХ

Низ стеклопакета расположен в уровне пола, отсутствует защита остекления от разрушения (применено обычное стекло)

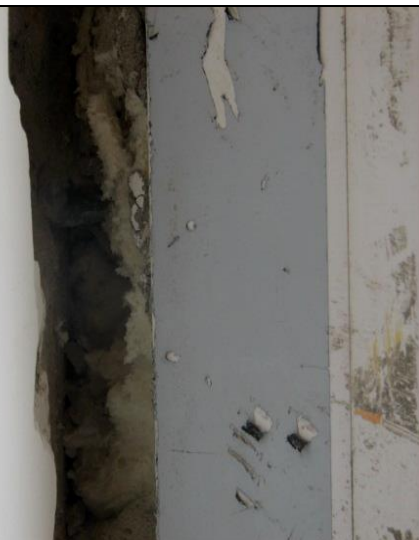
Рисунок 4.94 –  
Фрагмент оконного  
блока ПВХ

Отсутствие пароизоляционной прокладки между оконным блоком и кладкой наружной стен

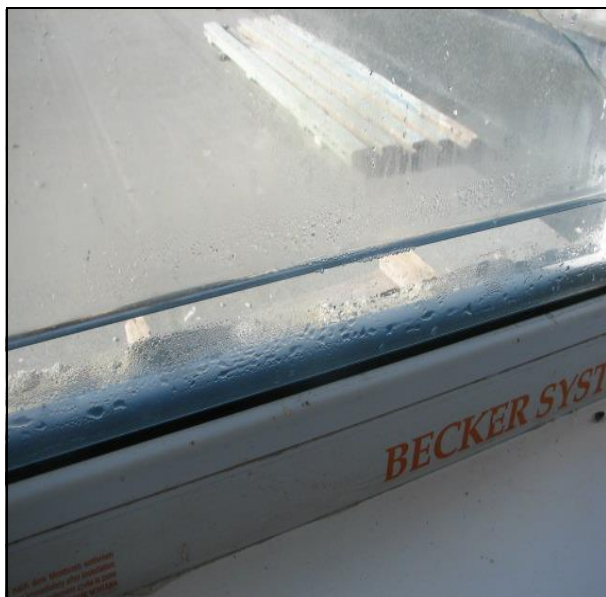
Рисунок 4.95 –  
Фрагмент оконного  
блока ПВХ

Растрескивание наружного стекла стеклопакета,  
скопление воды внутри стеклопакета

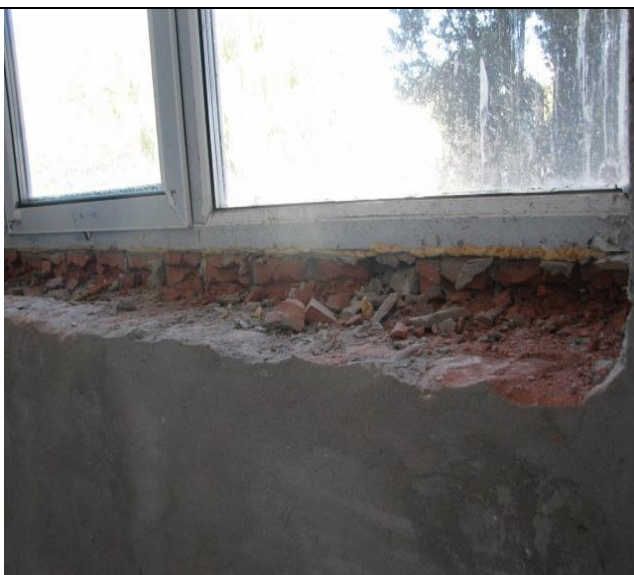
Рисунок 4.97 –  
Фрагмент оконного  
блока ПВХ

Механическое разрушение кладки наружной стены, растрескивание всех кирпичей кладки под оконным блоком, выпадение отдельных фрагментов кирпичей на глубину до 50 мм
