## **В** ХАРАКТЕРНЫЕ ПРИМЕРЫ РАЗВИТИЯ ДЕФЕКТОВ

Ниже приведены примеры повреждений конструкций, вызванные появлением дефектов и неустранением их в процессе эксплуатации.

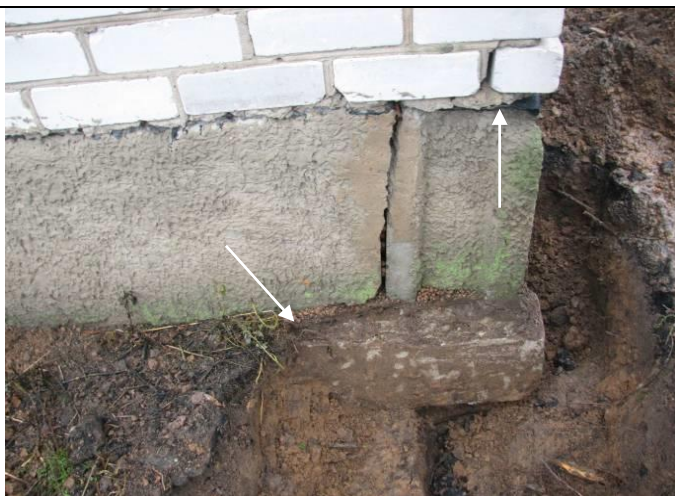
Рисунок В.1 –  
Фрагмент  
ленточного  
фундамента  
из блоков ФБС

Глубина заложения фундамента – не более 400 мм от уровня планировки, и, как следствие, нахождение фундамента в зоне промерзания грунта; отсутствие фундаментного блока в нижнем ряду под продольной несущей стеной, вследствие чего нагрузка от стены на данном участке распределяется не равномерно, а «точечно» с максимальным загрузением края нижнего блока поперечной стены, что в совокупности привело к превышению давления расчетного сопротивления грунта, просадке фундамента и образованию трещины по наружной стене

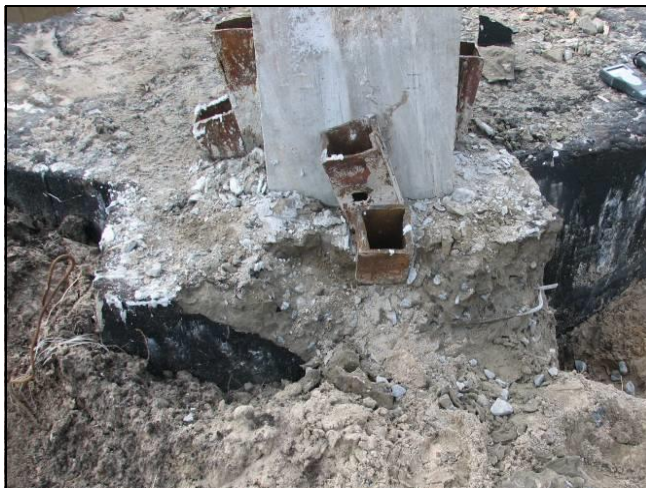
Рисунок В.2 –  
Фрагмент оголовка  
фундамента ж/б  
стойки

Размораживание бетона на глубину до 100 мм вследствие его недостаточной морозостойкости, плотности и прочности

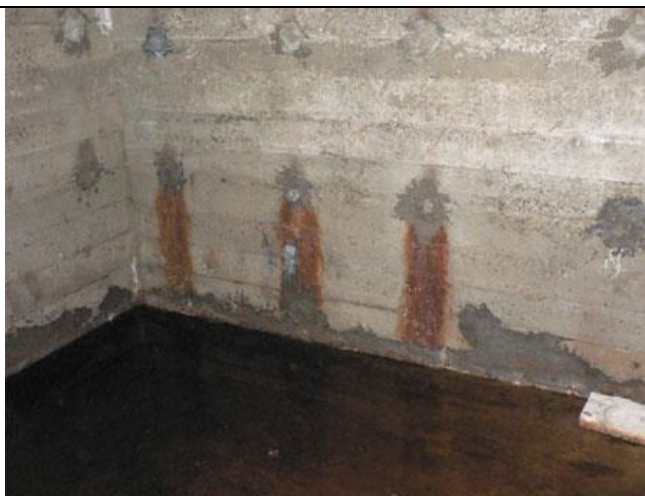
Рисунок В.3 –  
Фрагмент стены  
подвала

Некачественная гидроизоляция пола подвала, отсутствие вертикальной гидроизоляции стен подвала с наружной стороны, некачественная заделка отверстий в местах крепления опалубки, и, как следствие, в совокупности с высоким уровнем грунтовых вод, затопление подвала

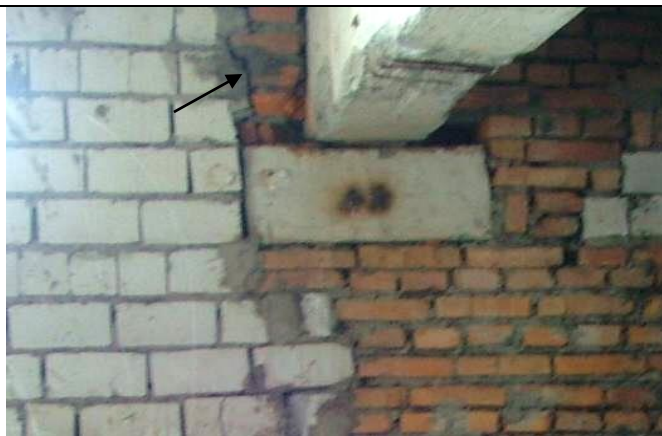
Рисунок В.4 –  
Фрагмент  
кирпичной стены

Выполнение смежных участков стены из разнородных стеновых штучных материалов (кирпича керамического и камня силикатного) без устройства перевязки рядов кладки и армирования кладки; устройство опорной подушки под балкой покрытия с опиранием только на кладку из кирпича керамического, с последующим образованием трещины на стыке кладки из двух типов штучных материалов в верхней части стены и отклонением участка стены, выполненного из камня силикатного, от вертикали

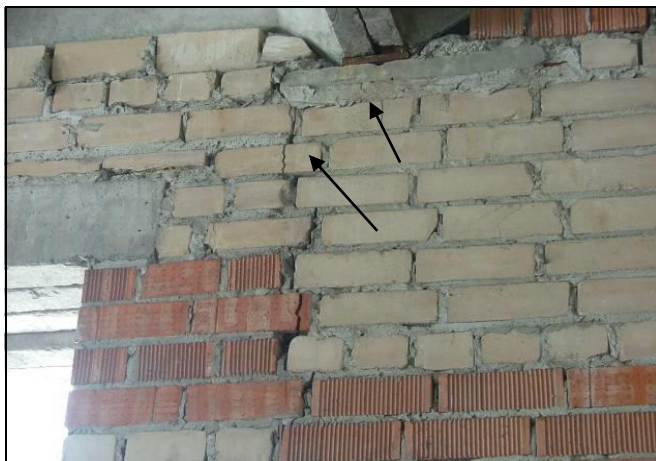
Рисунок В.5 –  
Фрагмент наружной  
кирпичной стены

Нарушение перевязки рядов кладки в опорной зоне ребристых плит покрытия, незаполнение вертикальных швов кладки раствором на глубину до 20 мм; несимметричное расположение опорной подушки и плит покрытия (смещение плит к оконному проему на величину до 150 мм) и, как следствие, образование вертикальной трещины по кладке шириной раскрытия до 2,0 мм

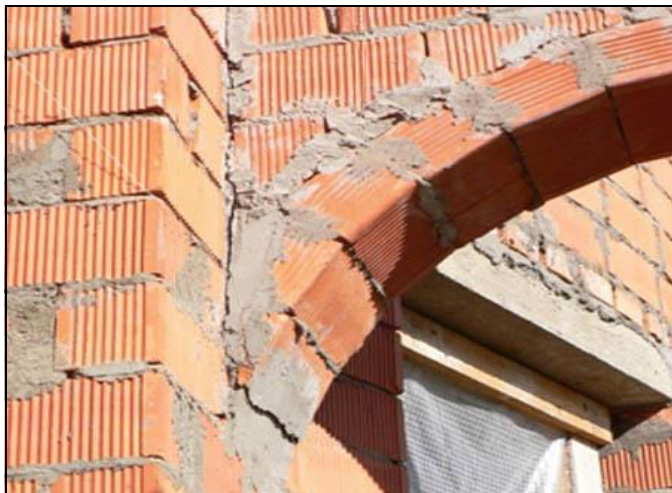
Рисунок В.6 –  
Фрагмент арки

Вертикальная трещина на стыке арки и наружной стены вследствие отсутствия анкеровки арки к стене и ненадежной (без усиления) конструкции самой арки

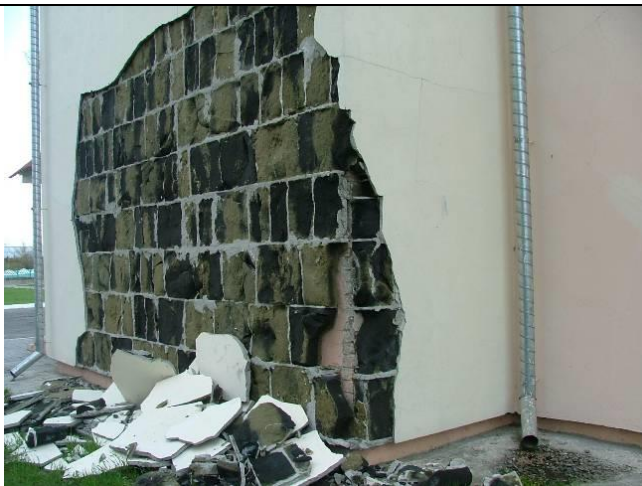
Рисунок В.7 –  
Фрагмент наружной  
стены с выполненной  
термореновацией

Отслаивание и обрушение штукатурного слоя, выполненного по утеплителю (пеностекло), с частичным разрушением утеплителя, вследствие выполнения работ по утеплению наружной стены в зимнее время, что привело к скоплению влаги на границе утеплителя и штукатурного слоя (пеностекло является негигроскопичным материалом), ее замерзанию и размораживанию поверхностного слоя утеплителя

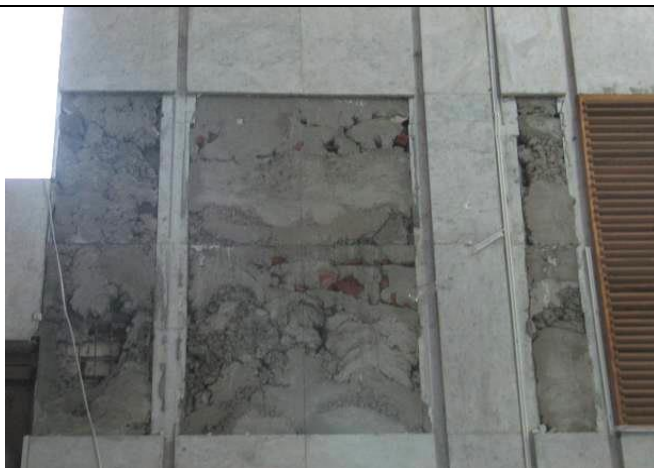
Рисунок В.8 –  
Фрагмент облицовки  
наружной кирпичной  
стены со стороны  
помещения

Обрушение облицовочных мраморных плит в процессе эксплуатации здания вследствие укладки плит на некачественную растворную постель (использован раствор с применением боя кирпича керамического, отсутствие раствора на многочисленных участках, полное отсутствие раствора на отдельных участках)

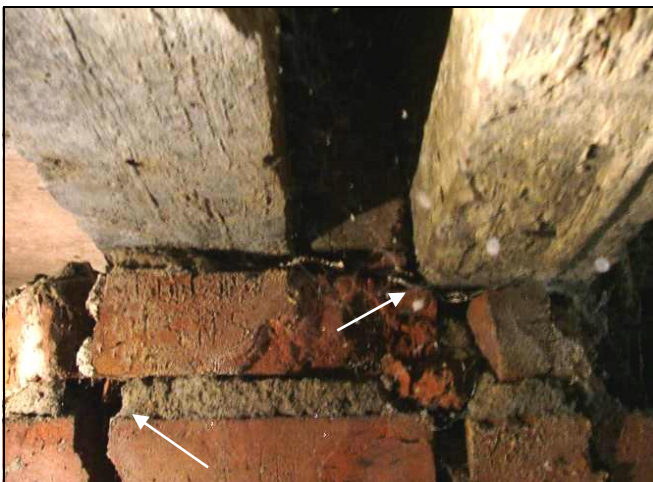
Рисунок В.9 –  
Фрагмент участка  
опирания прогона

Отсутствие опорной подушки, некачественное выполнение кладки (применение боя кирпичей, толщина горизонтальных швов – до 30 мм, нарушение перевязки рядов кладки) привели к разрушению и расслоению кладки под прогнами в процессе эксплуатации, смещению крайнего прогона

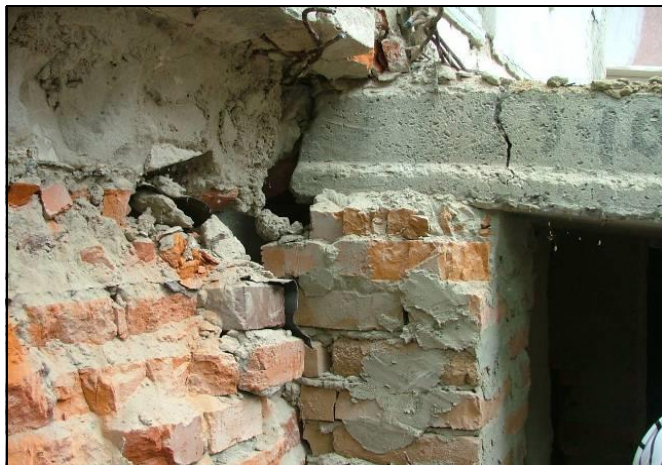
Рисунок В.10 –  
Фрагмент  
конструкций  
подвальной части

Недостаточная ширина опирания плит перекрытия вследствие устройства несущей стены с отклонением от проектного положения, установка в связи с этим дополнительных кирпичных опор под плиты в процессе строительства без армирования кладки и устройства перевязки с кладкой несущей стены, что в совокупности привело к обрушению участка перекрытия в процессе эксплуатации

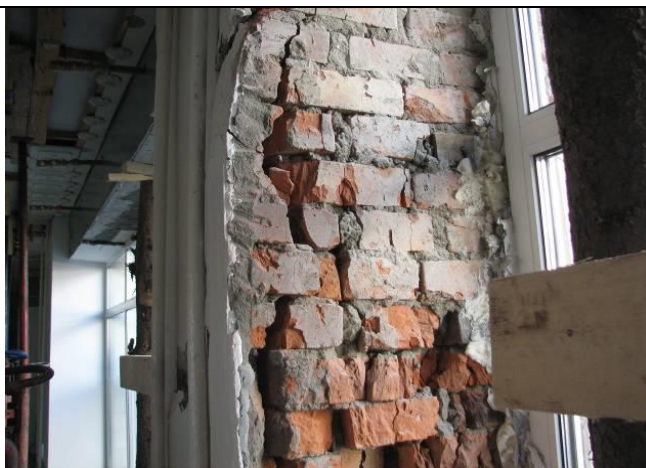
Рисунок В.11 –  
Фрагмент простенка  
наружной  
кирпичной стены

Вертикальные трещины по кладке шириной раскрытия до 30 мм с выпучиванием и расслаиванием кладки вследствие установки оконных блоков «в распор» и некачественной кладки простенка (применение боя, нарушение перевязки рядов кладки, толщина вертикальных швов – до 30 мм, отсутствие вертикальных швов на отдельных участках, незаполнение вертикальных швов раствором, отсутствие армирования кладки)

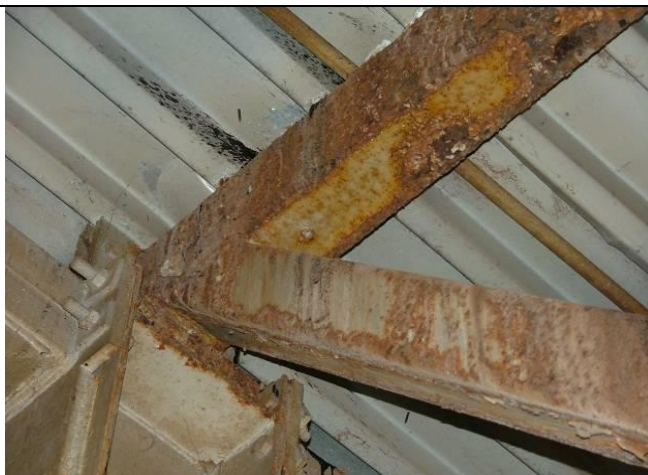
Рисунок В.12 –  
Фрагмент стальной  
фермы покрытия

Поверхностная равномерная коррозия металла элементов фермы, развитие пластинчатой коррозии на отдельных участках вследствие протечек кровли, обусловленных некачественной гидроизоляцией мест крепления листов профнастила

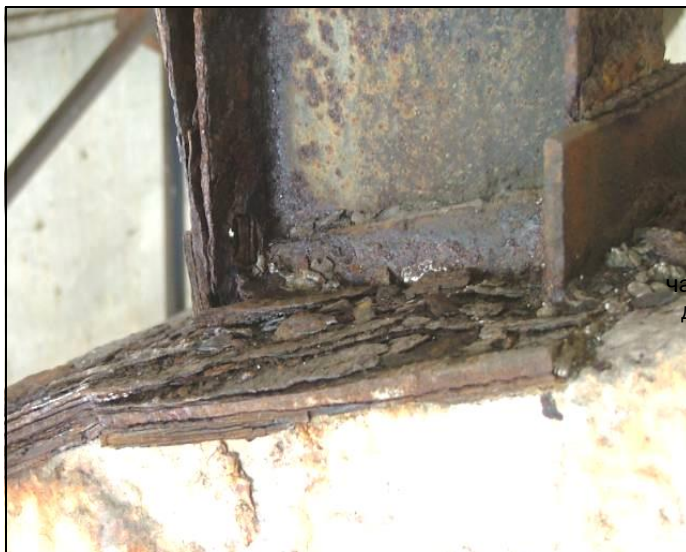
Рисунок В.13 –  
Фрагмент нижней  
части опорной стойки  
для опирания плит  
покрытия

Разрушение защитного покрытия металла стойки, отсутствие восстановления защитного покрытия в процессе эксплуатации во влажной агрессивной среде и, как следствие, развитие пластинчатой коррозии высокой интенсивности

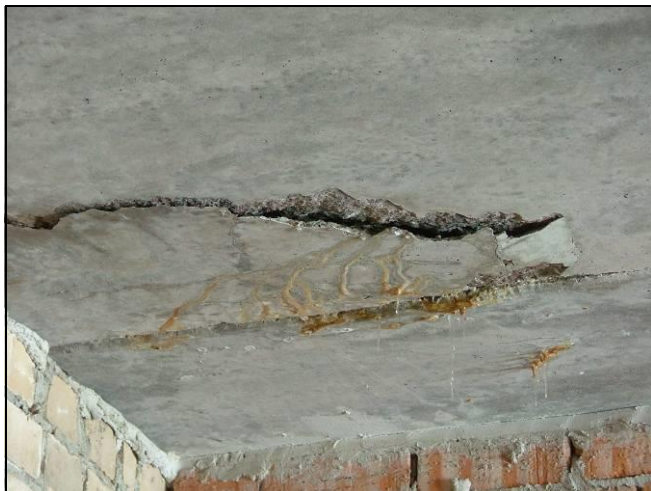
Рисунок В.14 –  
Фрагмент плиты  
пустотного настила  
типа ПК

Разрушение и отслаивание бетона по нижней поверхности плиты (отдельные фрагменты на грани обрушения) вследствие непроведения консервации объекта незавершенного строительства и попадания воды в пуансонные отверстия с последующим ее замерзанием и разрывом бетона

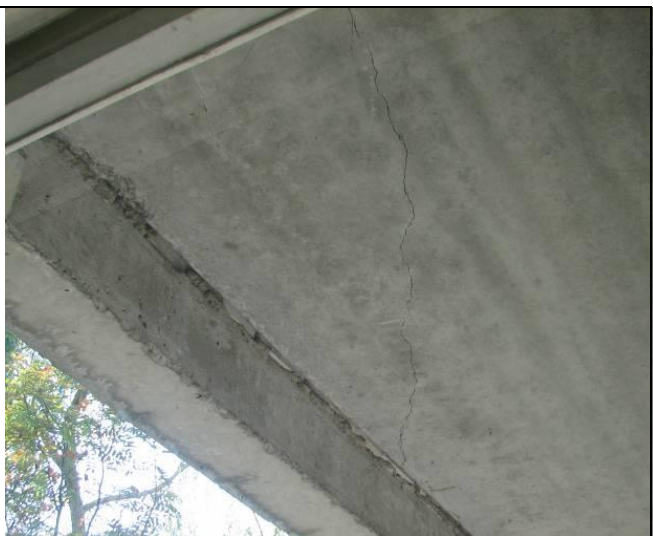
Рисунок В.15 –  
Фрагмент ж/б плиты  
пустотного настила  
типа ПК

Наклонная трещина по нижней поверхности шириной раскрытия до 1,0 мм, обусловленная неправильным нагружением плиты, вызванным ее перекосом в процессе монтажа

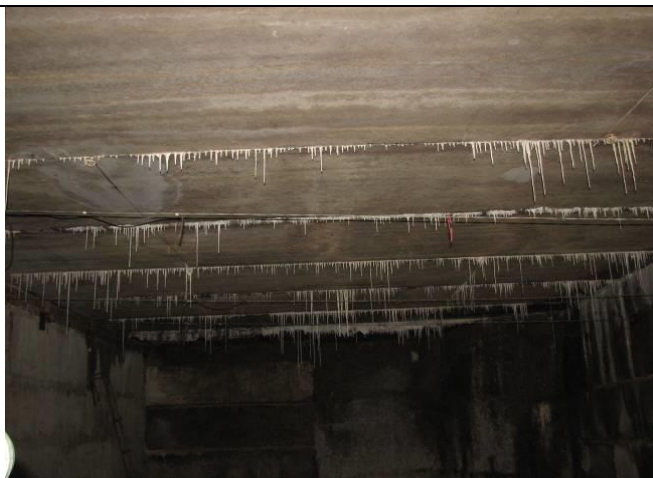
Рисунок В.16 –  
Фрагмент покрытия  
из плит пустотного  
настила

Выщелачивание цементного камня (образование сталактитов)  
раствора заделки швов между плитами покрытия повсеместно  
вследствие некачественно выполненной кровли

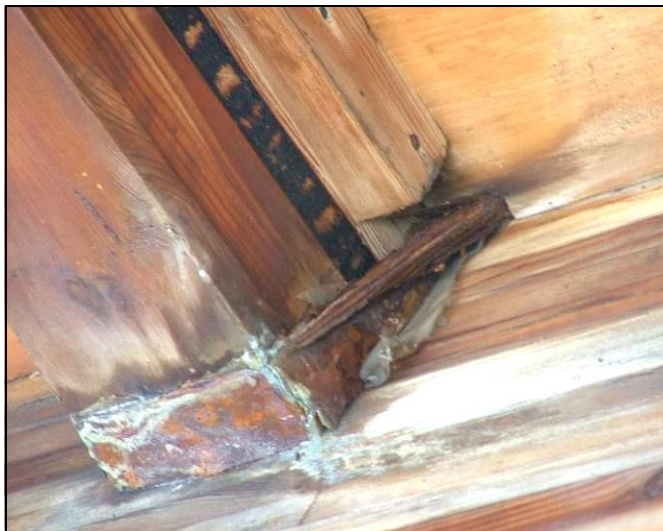
Рисунок В.17 –  
Фрагмент  
покрытия по  
деревянными  
клееным балкам

Переувлажнение балки в опоре; интенсивная пластинчатая коррозия  
и разрушение участка кронштейна, обусловленные применением  
в качестве покрытия кровли листов из луженой жести (в нарушение  
проектного решения), подверженной щелевой коррозии, разрушением  
кровельного покрытия и протечками кровли

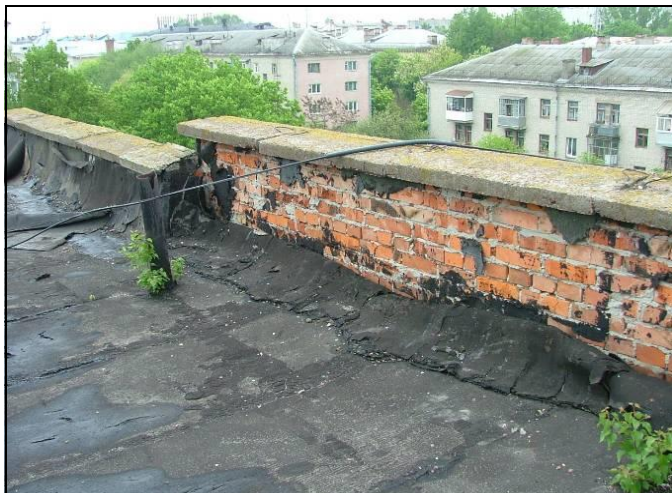
Рисунок В.18 –  
Фрагмент рулонной  
кровли на участке  
заведения на  
парапетную часть  
стены

Отрыв верхнего гидроизоляционного ковра от парапетной части наружной стены, протечки кровли и увлажнение конструкций покрытия и наружной стены вследствие некачественной приклейки гидроизоляционного ковра на парапетную часть наружной стены (следы мастики выявлены на отдельных участках)

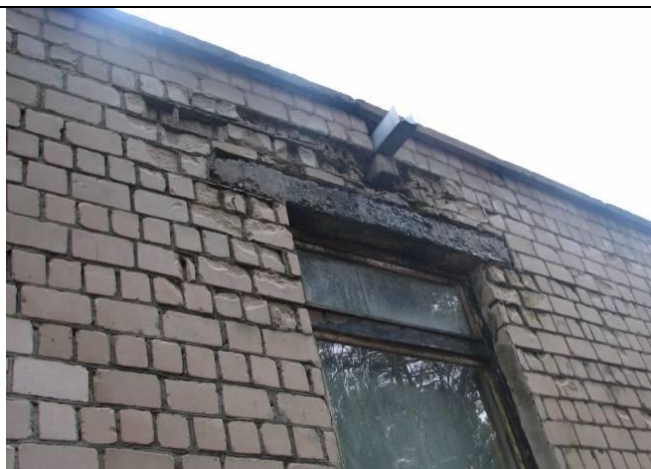
Рисунок В.19 –  
Фрагмент  
водоотвода  
с кровли

Устройство водоотвода с кровли путем выведения стального оцинкованного желоба длиной до 300 мм через устроенное отверстие в парапетной части наружной стены (осуществляется свободный сброс воды), что привело к увлажнению и размораживанию кладки наружной стены на величину до 30 мм, размораживанию бетона оконной перемычки на величину до 15 мм

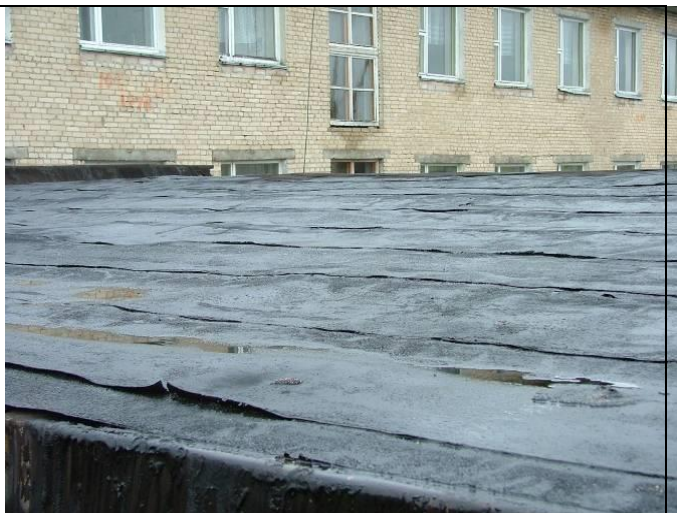
Рисунок В.20 –  
Фрагмент  
рулонной кровли

Расстройство швов в местах наклейки одной полосы рулонного материала на другую, отслаивание одного слоя ковра от другого вследствие некачественной приклейки гидроизоляционного ковра

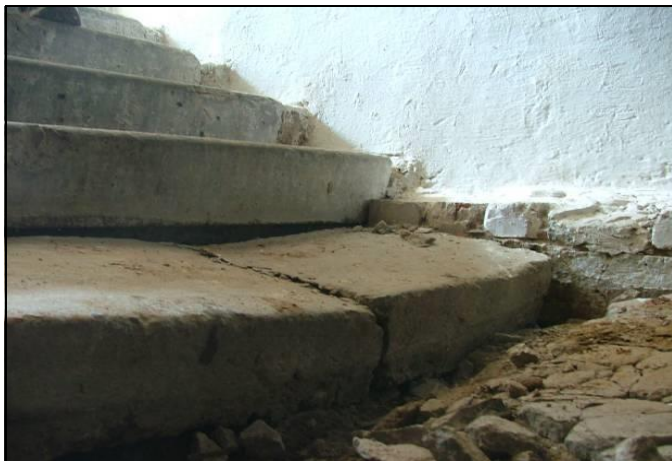
Рисунок В.21 –  
Фрагмент лестницы  
из сборных ж/б  
ступеней

Некачественное уплотнение грунта основания, приведшее к его просадкам в процессе эксплуатации, излому нижней ступени лестницы со смещением по вертикали на величину до 50,0 мм
