ПРИЛОЖЕНИЯ

А ПРИМЕРЫ ХАРАКТЕРНЫХ ДЕФЕКТОВ КОНСТРУКЦИЙ

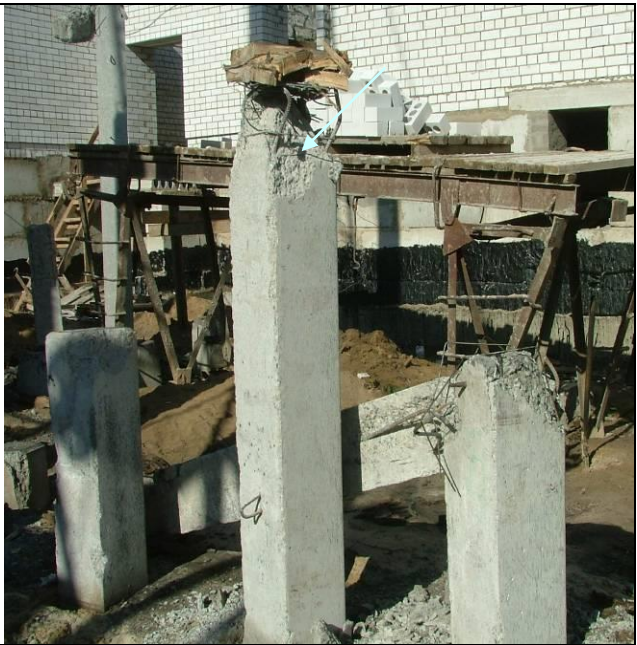
Рисунок А.2 –
Фрагмент свайного
фундамента

Отсутствие участка ростверка, опирание уложенного сверху («на бок») блока ФБС под диафрагмой жесткости не по всей площади

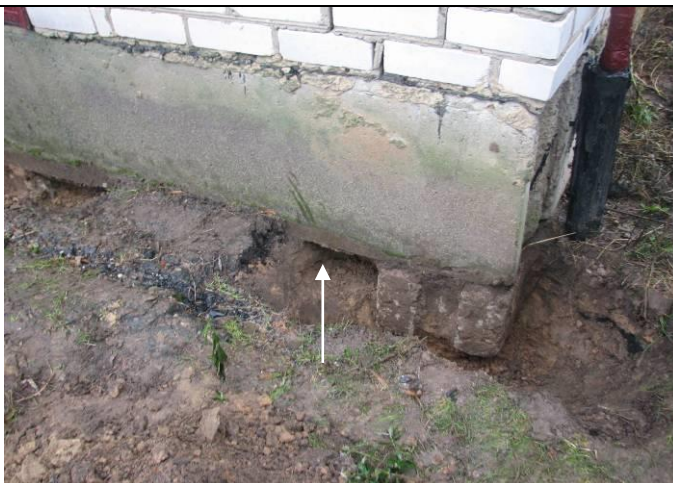
Рисунок А.4 –
Фрагмент
ленточного
фундамента
из блоков ФБС

Глубина заложения фундамента – не более 400 мм, и, как следствие, нахождение фундамента в зоне промерзания грунта; отсутствие фундаментного блока в нижнем ряду под продольной несущей стеной, вследствие чего верхний блок имеет опирание только по краям и «работает» как изгибаемый элемент

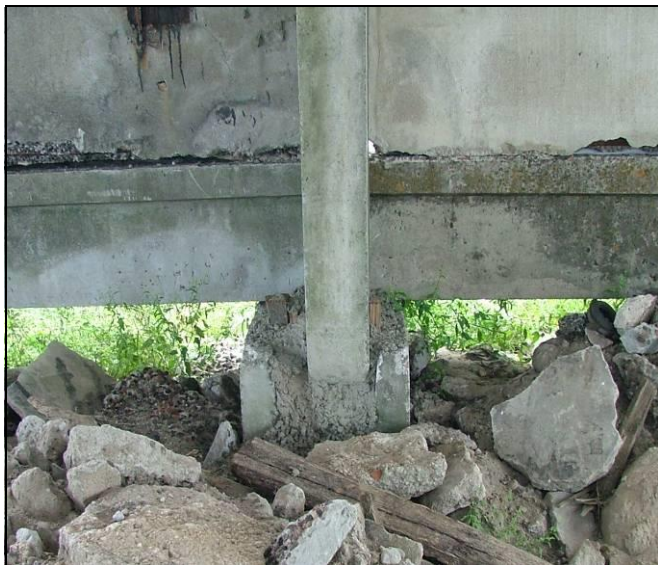
Рисунок А.5 –
Фрагмент
столбчатого
монолитного
бетонного
фундамента

Недоуплотнение бетона повсеместно (раковины на глубину до 10 мм); пропуск через тело фундамента пластиковой канализационной трубы с уменьшением сечения фундамента в 1,5 раза

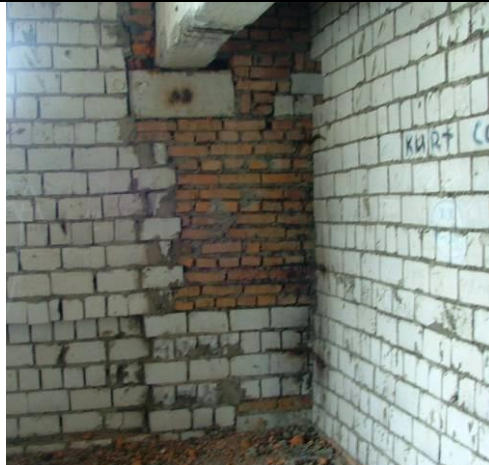
Рисунок А.11 –
Фрагмент
кирпичной стены

Выполнение стены из разнородных стеновых штучных материалов (кирпича керамического и камня силикатного); отсутствие перевязки рядов кладки; устройство опорной подушки под балкой покрытия с опиранием только на кладку из кирпича керамического, образование трещины на стыке кладки из двух типов штучных материалов

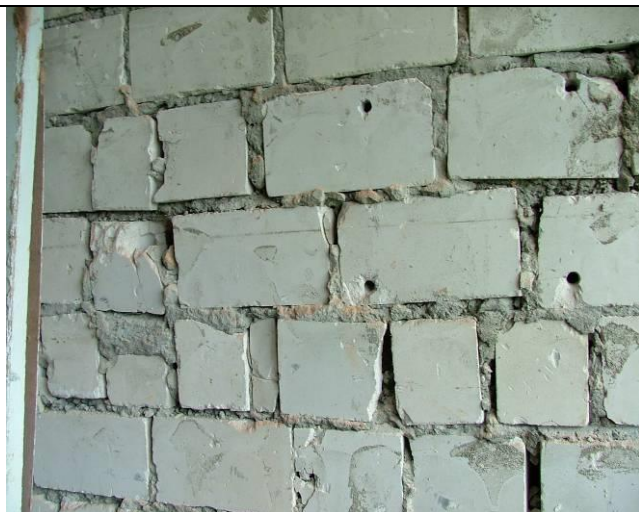
Рисунок А.12 –
Фрагмент кладки
стены из камня
силикатного

Применение боя камней (до 30 %); отклонение камней от горизонтали на величину до 15 мм; незаполнение вертикальных швов до 50 мм на отдельных участках; применение камней со сколами (до 50 %); толщина вертикальных швов до 30 мм, горизонтальных – до 20 мм повсеместно, на отдельных участках – до 50 мм

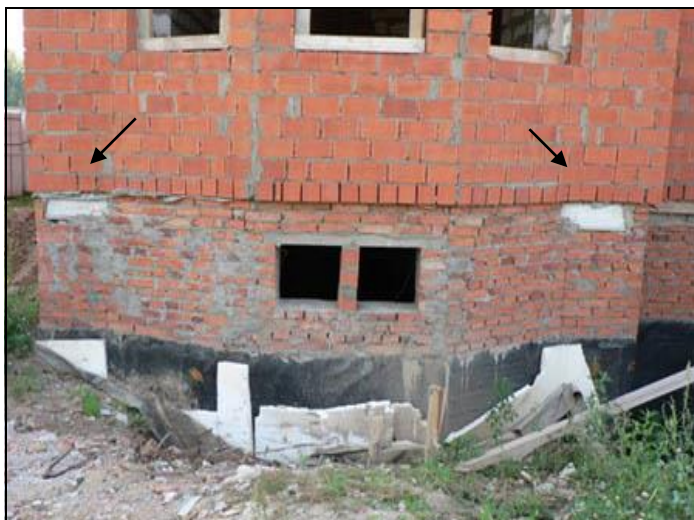
Рисунок А.17 –
Фрагмент наружной
кирпичной стены

Отсутствие участка кладки в нижней части пилястры и
выполнение на данном участке «подпорки» из кирпичей силикатных
утолщенных без применения кладочного раствора

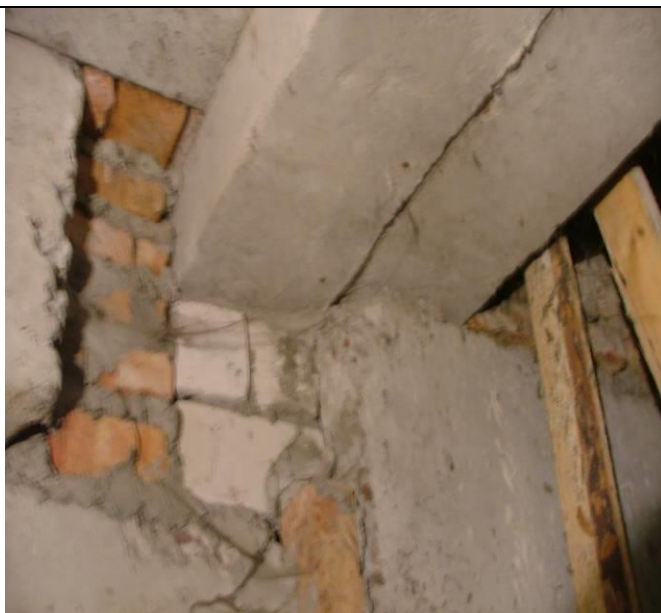
Рисунок А.23 –
Фрагмент стены на
участке опирания
прогонов

В опорной зоне прогона между блоками ФБС выполнен фрагмент кладки шириной 510 мм с применением разнородных стеновых материалов

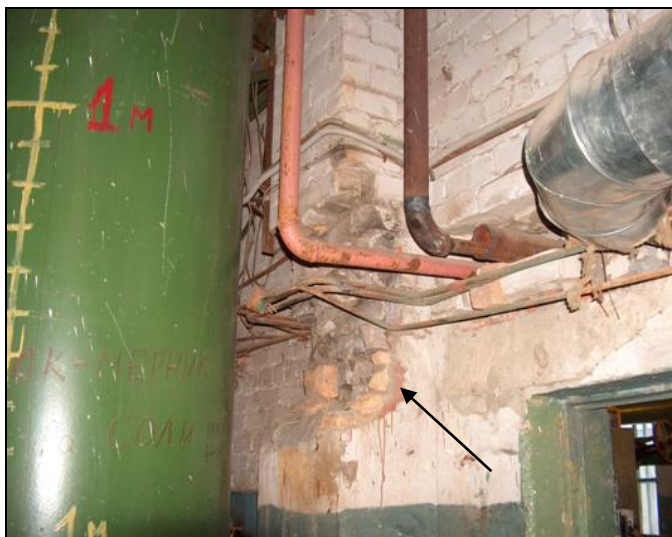
Рисунок А.24 –
Фрагмент
наружной стены на
участке опирания
прогона

Некачественное выполнение кладки в опорной зоне прогона: применение различных материалов (кирпича керамического полнотелого и кирпича щелевого), укладка кирпича на ребро

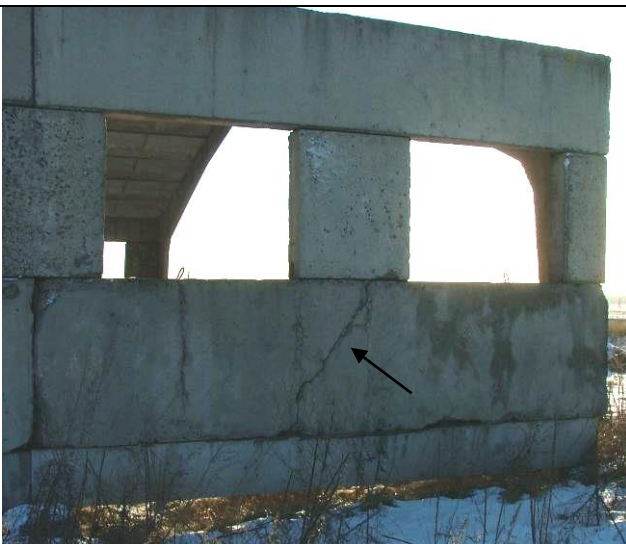
Рисунок А.28 –
Фрагмент наружной
стены, выполненной из
керамзитобетонных
стеновых панелей

Применение стеновой панели в нижнем ряду с наклонной трещиной в средней части ширины раскрытия до 1,5 мм

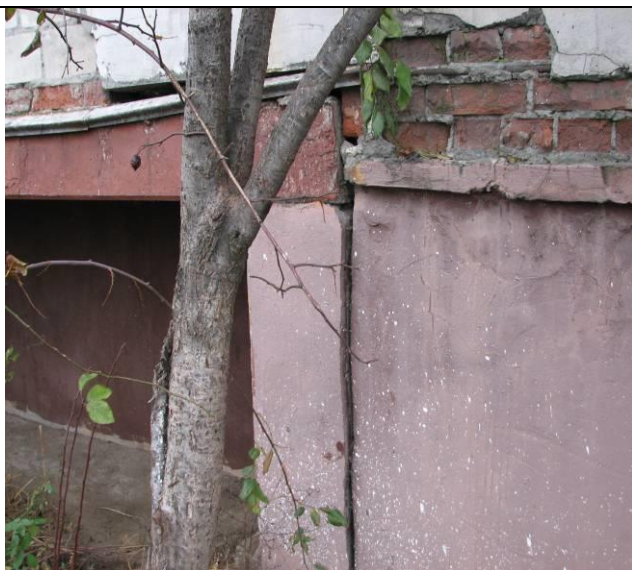
Рисунок А.30 –
Фрагмент стены,
выполненной из
кирпича силикатного

Применение в опорной зоне прогона боя кирпича силикатного;
нарушение перевязки рядов кладки; незаполнение швов раствором
на отдельных участках на глубину до 20 мм

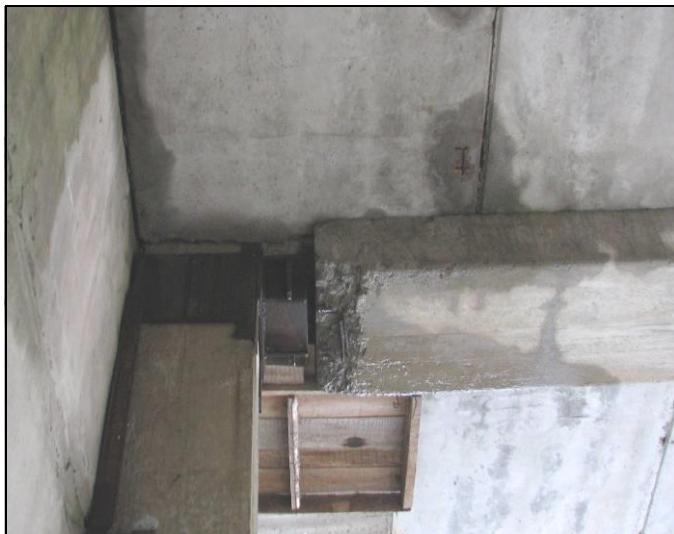
Рисунок А.33 –
Фрагмент
сборных ж/б колонн

Поворот колонны относительно ее вертикальной геометрической оси
на величину до 100 мм

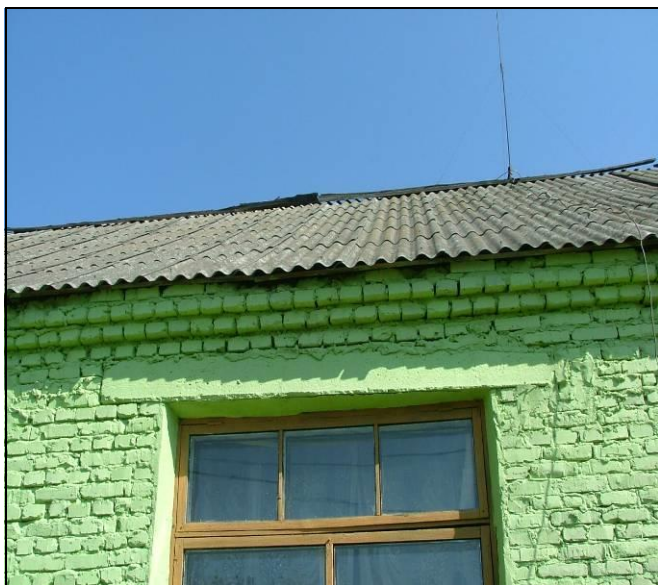
Рисунок А.40 –
Фрагмент узла
опирания оконных
перемычек

Укладка в опорной зоне перемычек кирпича керамического щелевого («на ребро»); недостаточная ширина опирания крайней перемычки (до 70 мм)

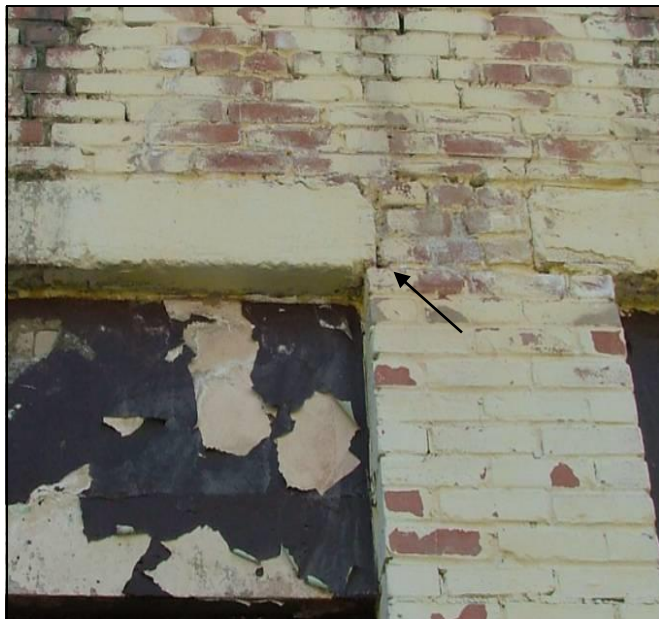
Рисунок А.41 –
Фрагмент
оконной перемычки

Укладка перемычки с отклонением от горизонтали на величину до 60 мм

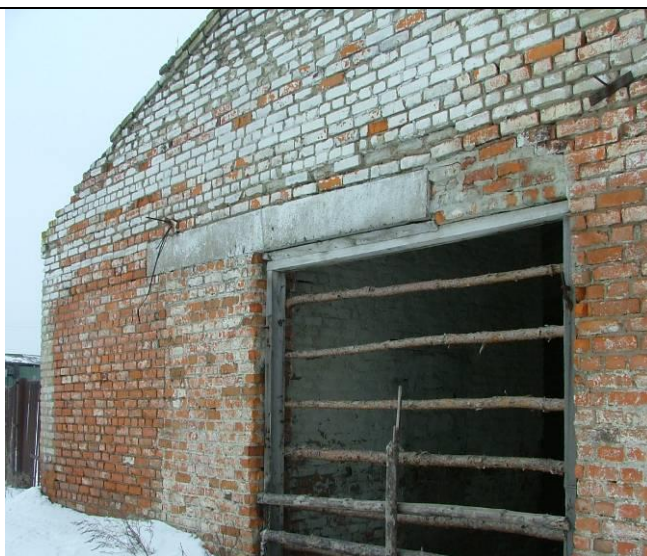
Рисунок А.43 –
Фрагмент
ж/б прогона

Демонтаж кладки наружной стены в опорной зоне прогона; консольное опирание прогона; отсутствие прогона в части воротного проема

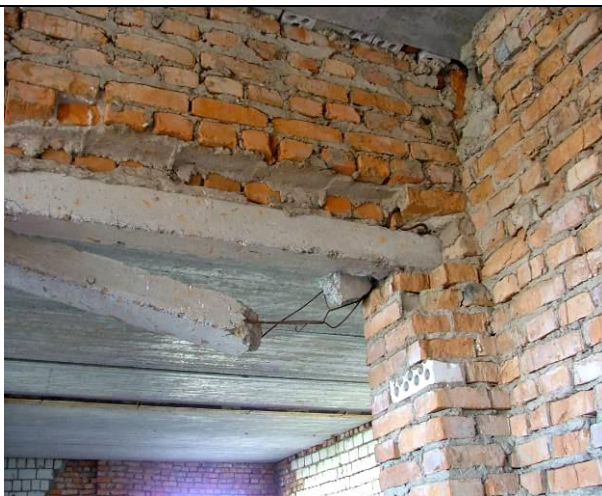
Рисунок А.47 –
Фрагмент дверной
перемычки

Отсутствие крайней перемычки с одной стороны стены; разрушение и смещение крайней перемычки с другой стороны стены; механическое разрушение кладки в опорной зоне перемычки на глубину до 50 мм

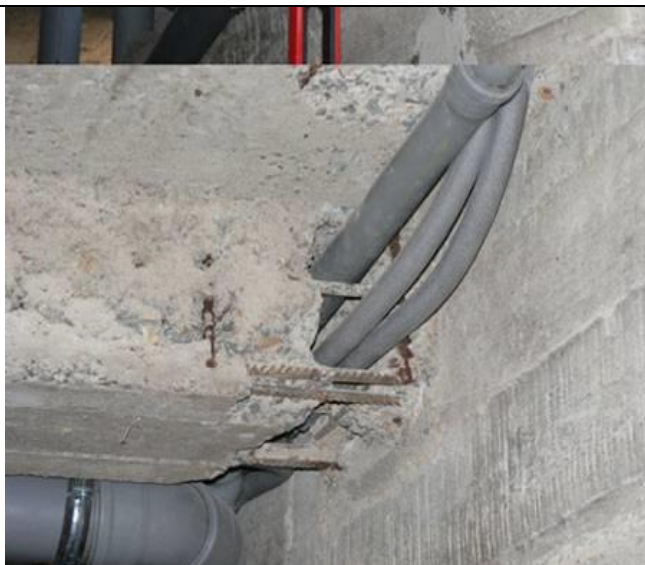
Рисунок А.48 –
Фрагмент монолитной
ж/б балки перекрытия

Механическое разрушение бетона балки в опорной зоне
по всей толщине для пропуска коммуникаций

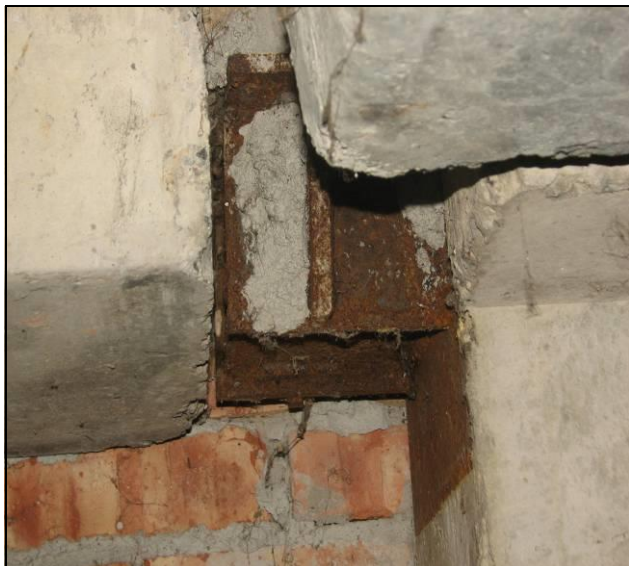
Рисунок А.49 –
Фрагмент узла
опирания
стальной балки на
кладку из блоков ПГС

Отсутствие ж/б опорной подушки либо опорной стальной
пластины под балкой для предотвращения смятия камня

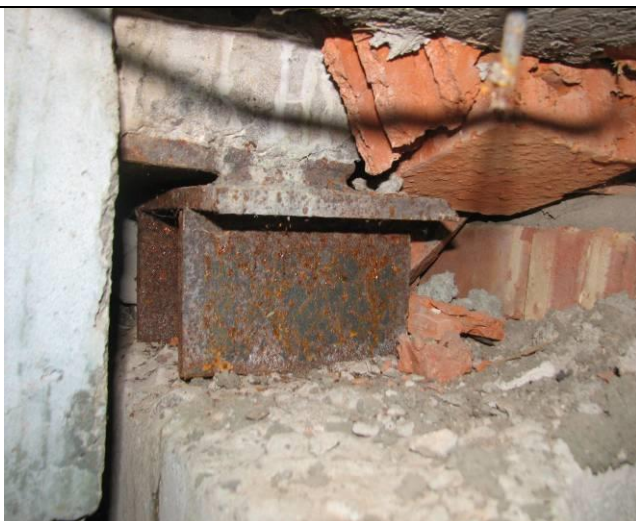
Рисунок А.50 –
Фрагмент опорного
столлика на участке
стыковки ригеля и
колонны

Отсутствие омоноличивания стального столлика с последующим развитием
поверхностной равномерной коррозии металла всех элементов столлика

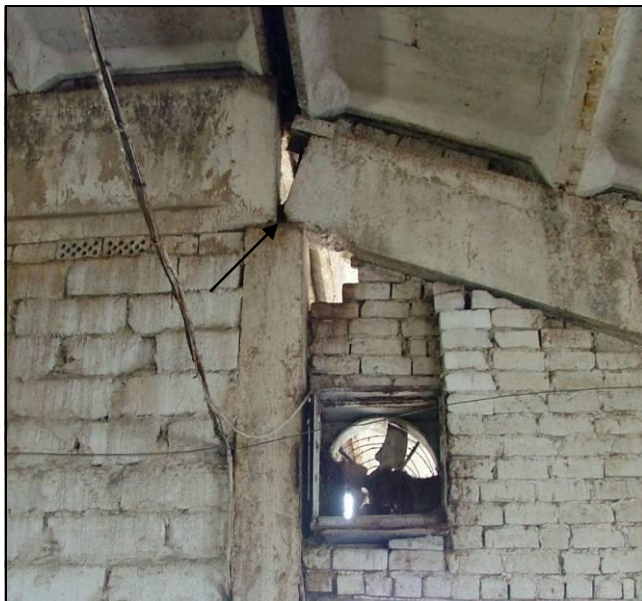
Рисунок А.52 –
Фрагмент
прогона перекрытия

Механическое разрушение среднего прогона и пропуск
через его тело трубы внутреннего водоотвода с кровли

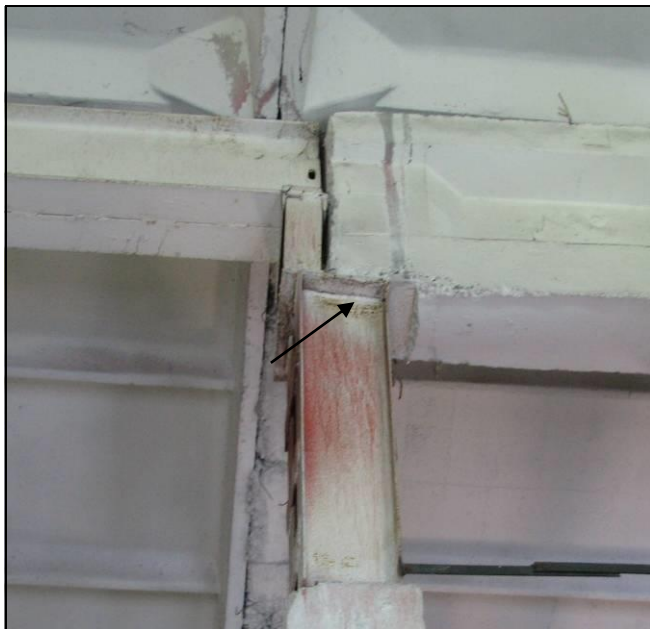
Рисунок А.56 –
Фрагмент прогона
междуэтажного
перекрытия

Выполнение крайнего прогона из раствора с применением в качестве крупного заполнителя боя кирпича керамического, арматуры – класса S240

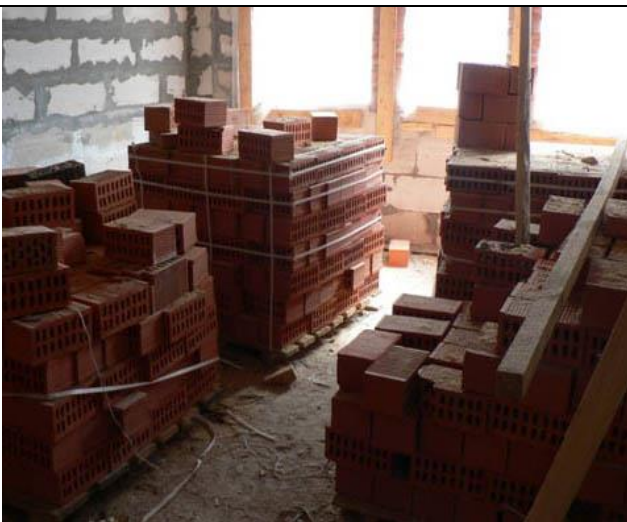
Рисунок А.59 –
Фрагмент перекрытия

Складирование на перекрытии строительных материалов – поддонов с кирпичом
керамическим утолщенным, создающих дополнительную нагрузку ($700\text{--}800\text{ кг/м}^2$)
на перекрытие, превышающую допустимую

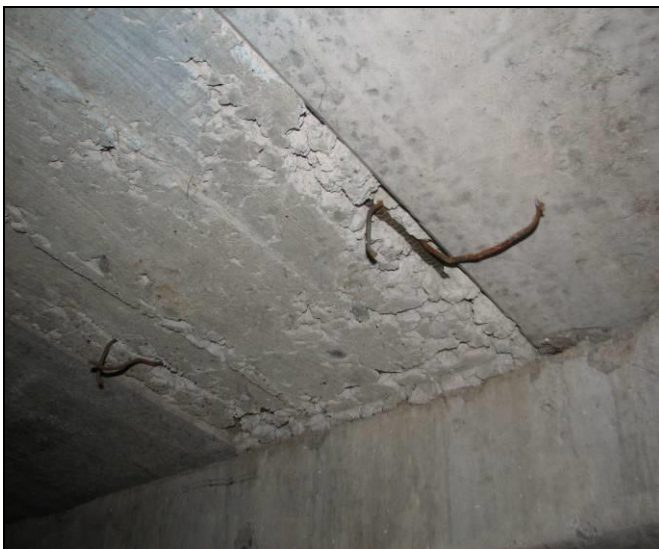
Рисунок А.64 –
Фрагмент плиты
перекрытия
пустотного настила

Недоуплотнение бетона (раковины) на глубину до 30 мм повсеместно;
недостаточная толщина защитного слоя (до 5 мм); оголение арматурных стержней в
местах отсутствия бетона защитного слоя

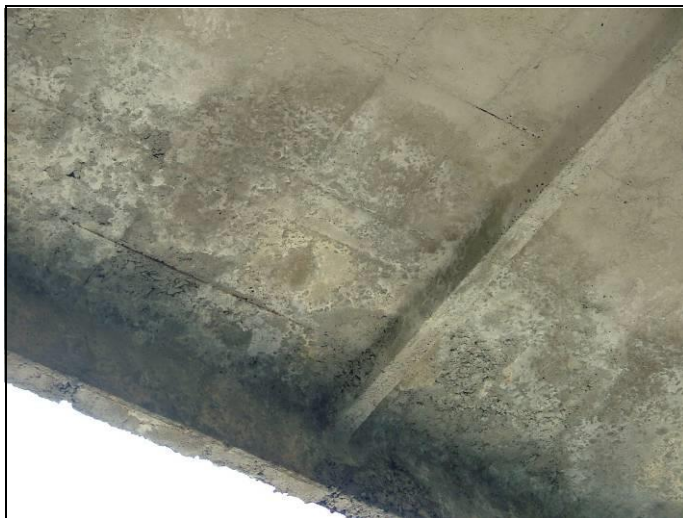
Рисунок А.65 –
Фрагмент
монолитного
участка
перекрытия над
подвалом

Недоуплотнение бетона (раковины) на глубину до 30 мм на многочисленных участках;
оголение с последующим развитием поверхностной коррозии
арматурных стержней в местах отсутствия бетона защитного слоя

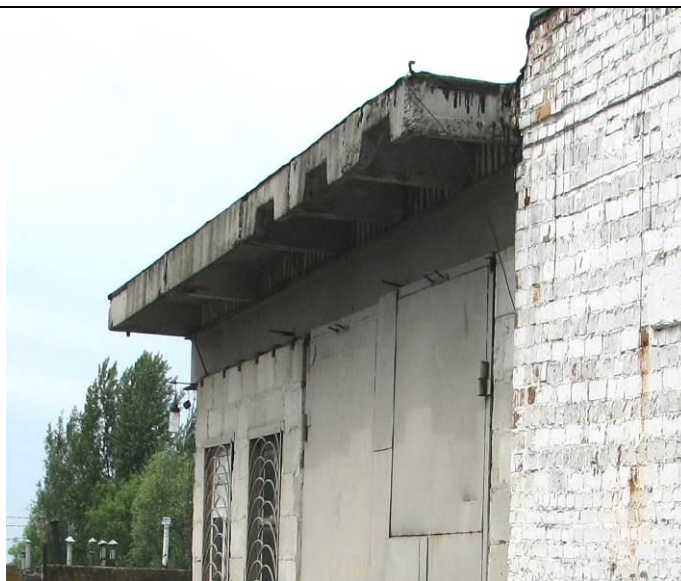
Рисунок А.67 –
Фрагмент
покрытия
пристройки

Опираение ребристых плит покрытия на продольные ребра с образованием консоли шириной не менее 1,0 м

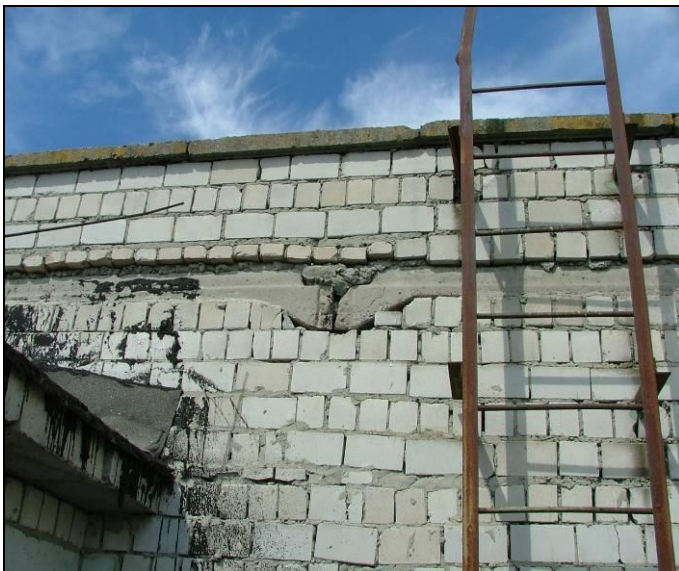
Рисунок А.68 –
Фрагмент
покрытия из плит
пустотного
настила типа ПК

Опираие плит покрытия на прогон, выполненный из стальной трубы,
с точечной передачей нагрузки вследствие круглого сечения
прогона и отсутствием жесткого крепления плит к прогону

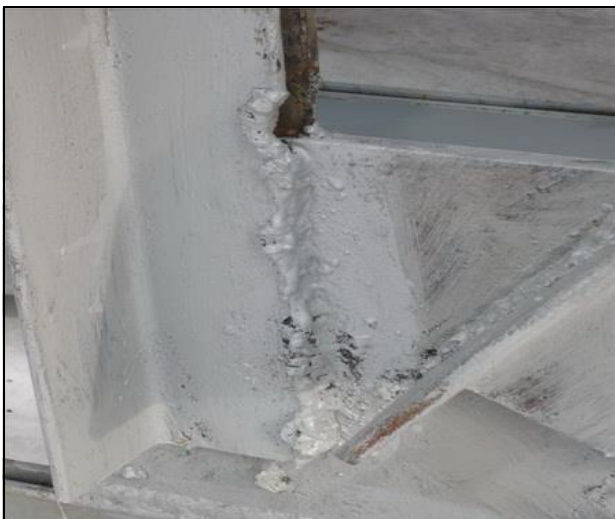
Рисунок А.80 –
Фрагмент крепления
стальной рамы
к фундаменту

Крепление опорной пластины рамы, воспринимающей динамические и вибрационные воздействия, к фундаменту посредством анкеров с последующей их приваркой

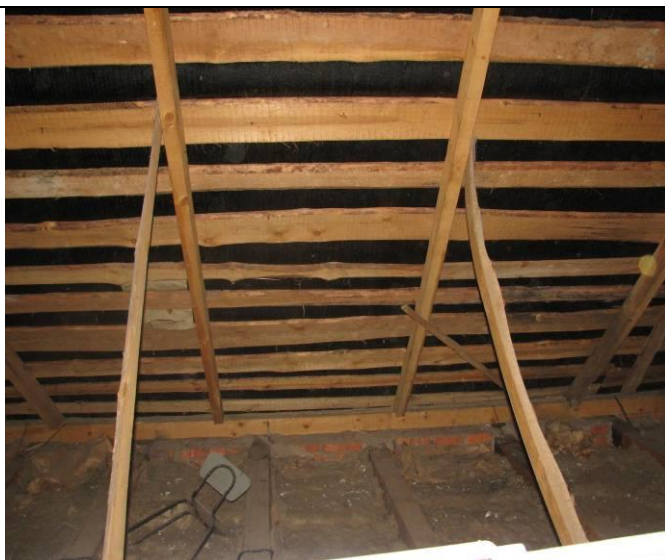
Рисунок А.83 –
Фрагмент
стропильной
системы

Применение в качестве подкосов досок толщиной не более 30 мм переменной толщины по длине (на отдельных участках толщина доски составляет не более 20 мм)

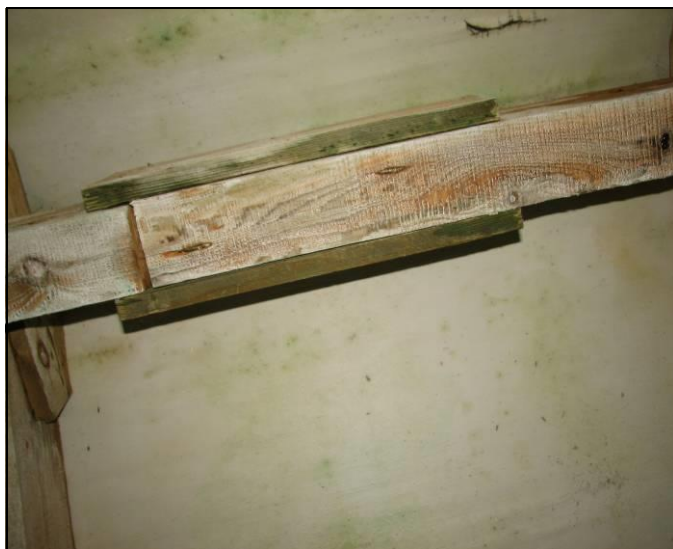
Рисунок А.84 –
Фрагмент
стропильной
системы

Выполнение стропильной системы из досок толщиной 35 мм;
стыковка элементов посредством накладок, выполненных
из листов фанеры толщиной 10 мм

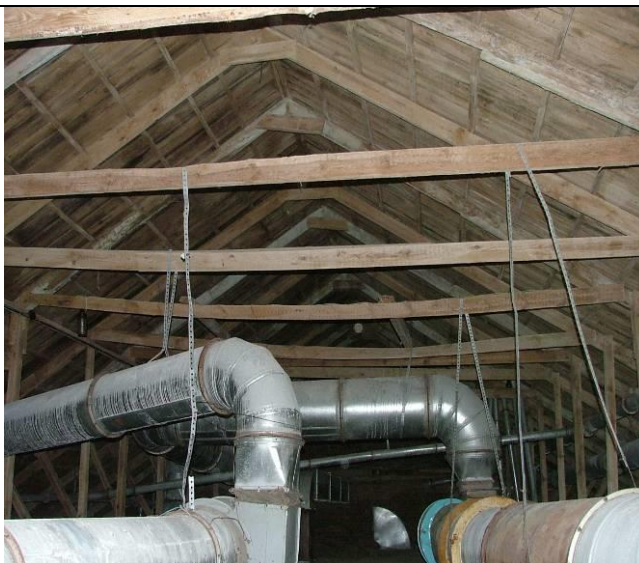
Рисунок А.88 –
Фрагмент
стропильной системы

Закрепление за затяжки стропильной системы трубопроводов
вентиляционной системы и как следствие, прогиб затяжек

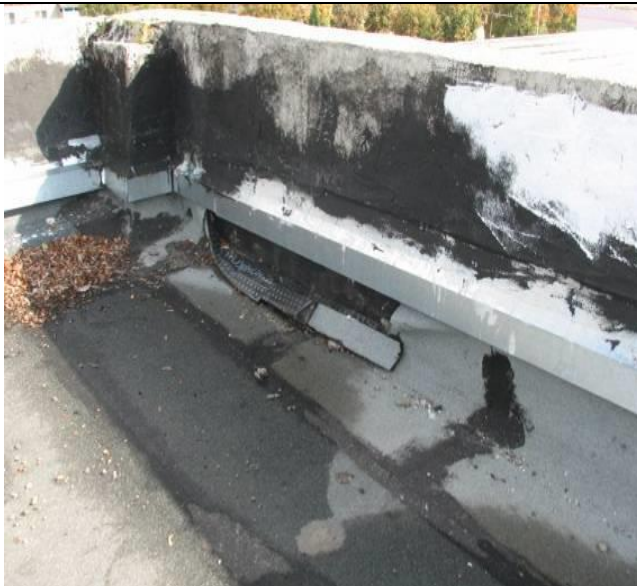
Рисунок А.92 –
Фрагмент
рулонной кровли

Некачественная приклейка верхнего слоя гидроизоляционного ковра к парапетной части наружной стены с последующим отслаиванием

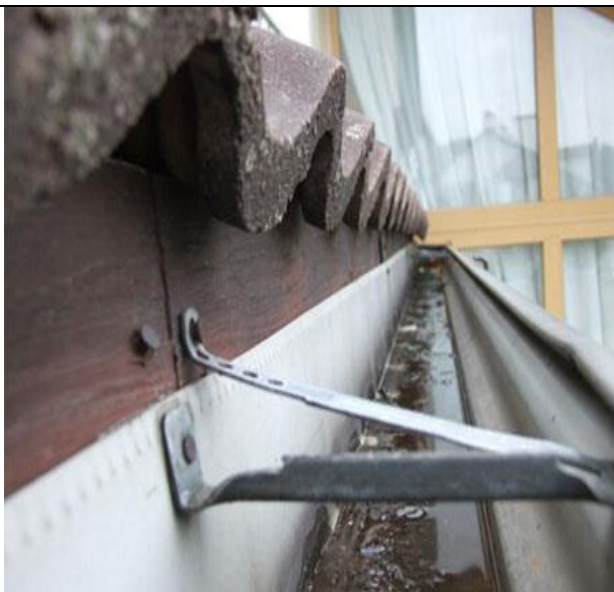
Рисунок А.96 –
Фрагмент наружного
водоотвода с кровли

Недостаточный уклон желоба водоотвода с кровли и застаивание воды

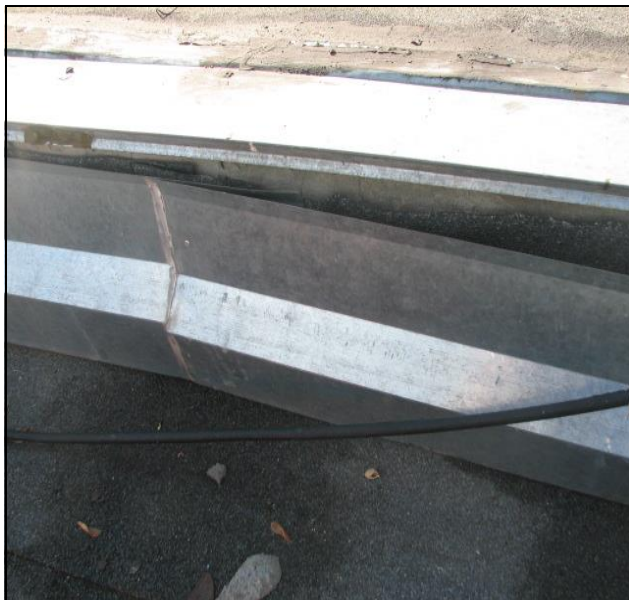
Рисунок А.97 –
Фрагмент наружного
водоотвода с
кровли

Желоб водоотвода выполнен из разрезанных резиновых труб;
отсутствие козырька для стока воды с кровли верхнего уровня

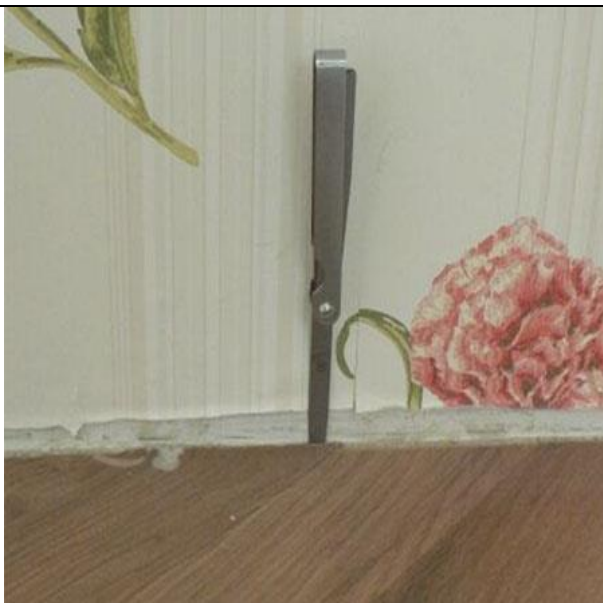
Рисунок А.108 –
Фрагмент пола с
паркетным покрытием

Отсутствует компенсационный шов между паркетным покрытием и стеной
