В. В. ТАЛЕЦКИЙ

Белорусский государственный университет транспорта, Гомель, Беларусь

ПОСЛЕДСТВИЯ ОШИБОК ПРОЕКТИРОВАНИЯ ПОКРЫТИЯ ОДНОЭТАЖНОГО ПРОМЫШЛЕННОГО ЗДАНИЯ В ПОЛНОМ КАРКАСЕ

В результате детального обследования установлена причина образования сквозных наклонных трещин в опорной части стропильных решетчатых балок, предназначенных для покрытия одноэтажного промышленного здания в полном каркасе. Предложены рекомендации для их устранения.

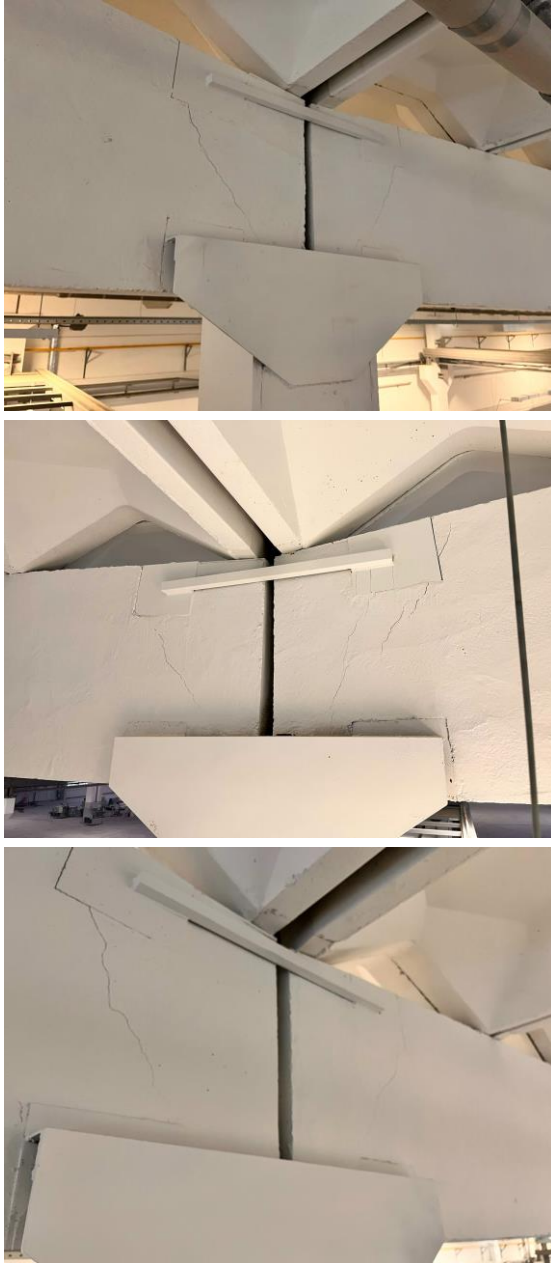
Обследованием установлено образование наклонных трещин в опорных местах балок. Трещины не характерны для работы балок под нагрузкой, так как распространяются сверху (на расстоянии 700 мм от торца) вниз к опорной закладной детали (на расстоянии 200–300 мм от торца). В некоторых балках трещины не доходят до низа балок на расстояние до 300 мм. Максимальная ширина раскрытия трещин в верхней части балок составила 3,0 мм, как это показано на рисунке 1.

Причиной образования трещин явилось наложение по разработанному проекту в опорной части балок дополнительных связей, то есть объединение соседних балок, опирающихся на колонну, в жесткие узлы с помощью накладок. Чем вызвано принятие такого ошибочного решения, не ясно. Стропильные решетчатые балки покрытия по серии [10] и в соответствии с литературой [11, 12] должны свободно опираться на колонны, потому что в качестве расчетной схемы следует рассматривать однопролетную шарнирно опертую балку, нагруженную равномерно распределенной нагрузкой. Равномерно распределение связано с тем, что в пролете располагаются 11 точек приложения сосредоточенных сил (мест опирания ребер плит покрытия шириной 1,5 м).

Введение по проекту дополнительных связей препятствовало свободному повороту вертикальных сечений торцов при прогибе балки от действующей нагрузки. Из-за этого в верхней части опорного сечения возникли растягивающие напряжения величиной, большей предела прочности бетона на растяжение и образовались наклонные трещины.

Рисунок 1 – Сквозные трещины в верхней части опор стропильных балок

Для дальнейшей нормальной эксплуатации стропильных балок необходимо жесткие узлы опирания таких балок на колонны переделать в шарнирные, то есть демонтировать накладки, препятствующие свободному повороту вертикальных сечений торцов при прогибе балки от действующей нагрузки, предварительно проинъецировав трещины (заполнив под давлением) полимерцементным раствором марки не ниже М10.
