СОВЕРШЕНСТВОВАНИЕ ЭКСПЛУАТАЦИИ ЗДАНИЙ – ОСНОВА ПОВЫШЕНИЯ ИХ ДОЛГОВЕЧНОСТИ

А. А. ВАСИЛЬЕВ, Е. И. ЗДИТОВЕЦ, Е. В. ЕВТУХОВА

Белорусский государственный университет транспорта, г. Гомель

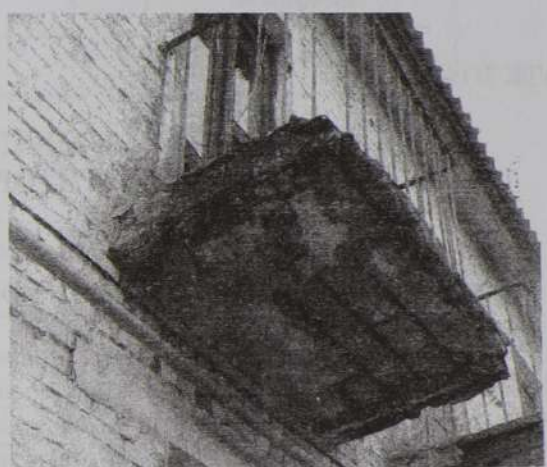
Рисунок 1 – Фрагмент монолитной железобетонной балконной плиты по стальным балкам

(разрушение и отслаивание защитного слоя бетона на многочисленных участках; размораживание бетона по боковым поверхностям плиты на глубину до 50 мм; отдельные трещины по нижней поверхности в месте расположения арматуры шириной раскрытия до 2,0 мм; оголение и пластинчатая коррозия различной степени интенсивности стальных балок, конструктивной и рабочей арматуры плиты; биоповреждения (мох) на многочисленных участках)

На техническое состояние балконных плит оказывают влияние многочисленные факторы – ошибки при проектировании; низкое качество материалов, используемых при производстве железобетонных конструкций (некачественное перемешивание, уплотнение бетонной смеси и т. д.); нарушение технологии изготовления и монтажа конструкций (например, нарушение уклона балконной плиты при монтаже (обратный уклон), влекущее за собой скопление на балконе снега и дождевой влаги, которая проникая в бетон при замерзании, приводит к размораживанию и разрушению плиты; отсутствие на нижней стороне плиты капельника и сливов, изготовленных из оцинкованной стали; отсутствие по периметру балкона ограждающих экранов, препятствующих проникновению на балкон снега и атмосферной влаги и т. д.). Одним из наиболее значительных факторов является несоблюдение правил технической эксплуатации балконов, приводящее к недопустимым эксплуатационным прогибам плит; промерзанию у наружных стен здания и т. д. Несоблюдение межремонтных сроков ведет к отслаиванию и обрушению бетона защитного слоя; коррозии бетона и арматуры, а также стальных элементов креплений; развитию трещин различного характера и степени опасности; биоповреждениям (мох, прорастание растений) по поверхности плит и т. д.; подверженности влиянию различных атмосферных факторов. Кроме того, необходимо отметить, что самотовольное выполнение остекления балконов зачастую вызывает дополнительное замачивание конструкций, а также невозможность слежения за их техническим состоянием. Все вышеизложенное приводит к тому, что в наших больших и малых городах, особенно в их старинных частях, эксплуатируются конструкции не только потерявшие свой архитектурный облик, но и находящиеся на грани обрушения, что создает значительную опасность для здоровья и жизни не только жильцов, но и прохожих (рисунок 1).
