АНАЛИЗ ПРИЧИН ОБРУШЕНИЯ ЖИЛОГО ДОМА В ГОРОДЕ ГОМЕЛЕ

С. В. ДЗИРКО, В. П. КУЦ, Е. И. ЗДИТОВЕЦ

Белорусский государственный университет транспорта, г. Гомель

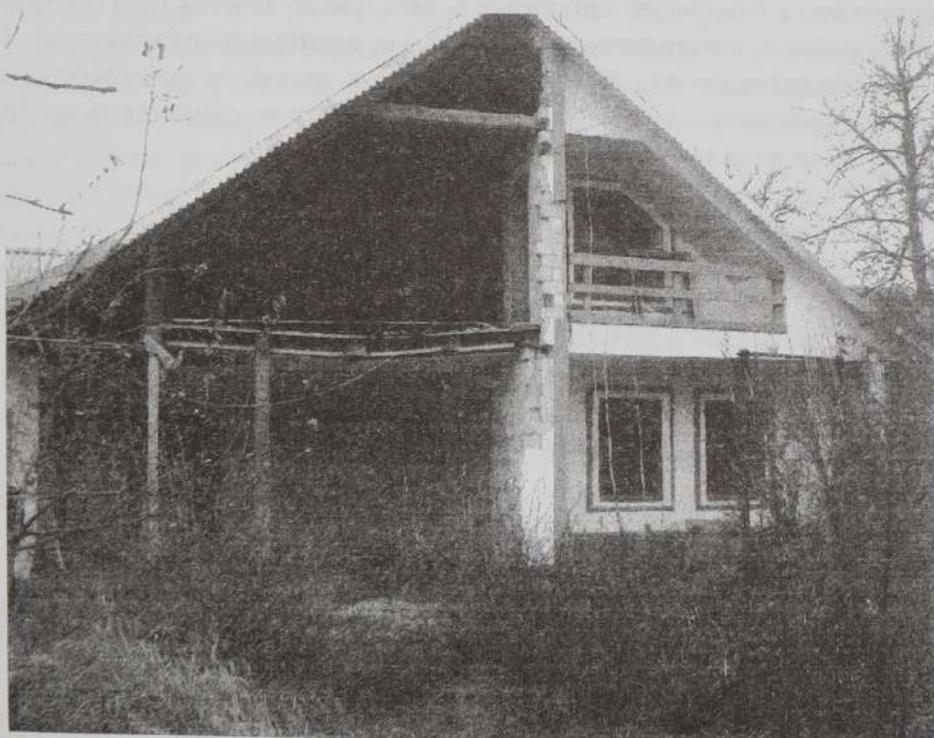
Ярким примером таких процессов может служить обрушение в 2007 году части жилого двухэтажного дома коттеджного типа. Основная часть жилого дома – бревенчатая, возведена в 1955 году, в 1964–1969 годы выполнено строительство двух кирпичных пристроек, в 2006 – над всем домом возведен мансардный этаж. На возведенные строения был получен технический паспорт БРТИ, тем самым постройки были узаконены. В результате возникновения аварийной ситуации произошли значительные просадки и деформации фундамента наружной несущей стены, повлекшие за собой обрушение части жилого дома. Фрагмент жилого дома со стороны разрушенного участка представлен на рисунке 1.

Рисунок 1 – Фрагмент жилого дома после обрушения наружной стены

К первичным относится разрушение стенок заброшенного канализационного коллектора, расположенного непосредственно под жилым домом, с последующим обрушением кровли коллектора и просадками пласта грунта, расположенного над ним. Ко вторичным – неравномерные осадки грунтов основания здания над зоной разрушения коллектора, повлекшие за собой значительные деформации фундамента наружной несущей стены и, как следствие, обрушение конструкций наземной части здания.

Однако, несмотря на наличие очевидных причин возникновения аварийной ситуации, первопричиной являются не физические процессы, а так называемый человеческий фактор: строительство жилого дома непосредственно над коллектором, вследствие отсутствия информации о его наличии у владельца жилого дома, и, как следствие, непроведение им изыскательских работ, возведение здания без проектного решения, а также отсутствие четкой информации о расположении коллектора, его функционировании, состоянии у организаций, узаконивавших строение либо разрешивших строительство.
