МАТЕРИАЛЫ И КОНСТРУКЦИИ
В
ТУРБО И ДИНАМОСТРОЕНИИ

O. LASCHE—W. KIESER

KONSTRUKTION UND MATERIAL IM BAU
VON DAMPFTURBINEN UND TURBODYNAMOS

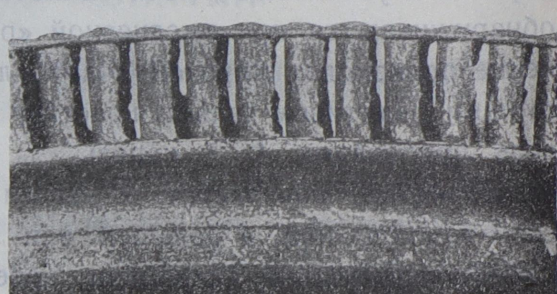
Фиг. 159. Влияние температуры на бронзовые лопатки.

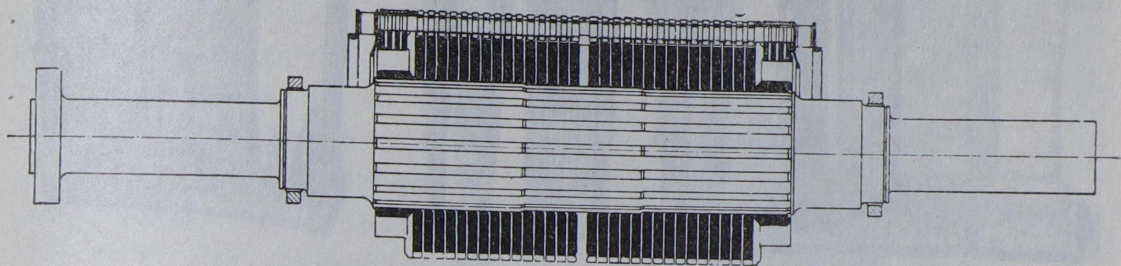
Фиг. 208. Конструкция индуктора на 60 000 кВА.

боткой, но и хорошей проковкой. Поэтому нельзя было получать индуктора для машин мощностью в 60 000 кВА из одного куска. Пришлось создать конструкцию, состоящую из вала с насаженными круглыми дисками, которые, как и в вышеупомянутых индукторах, снабжали пазами для пакетов (фиг. 208). О напряжении в дисках при работе ($n=1000$), при уgone ($n=1500$) и при предварительных испытаниях ($n=1800$ и 2000 и до разрушения материала) сообщалось уже в отделе 7.

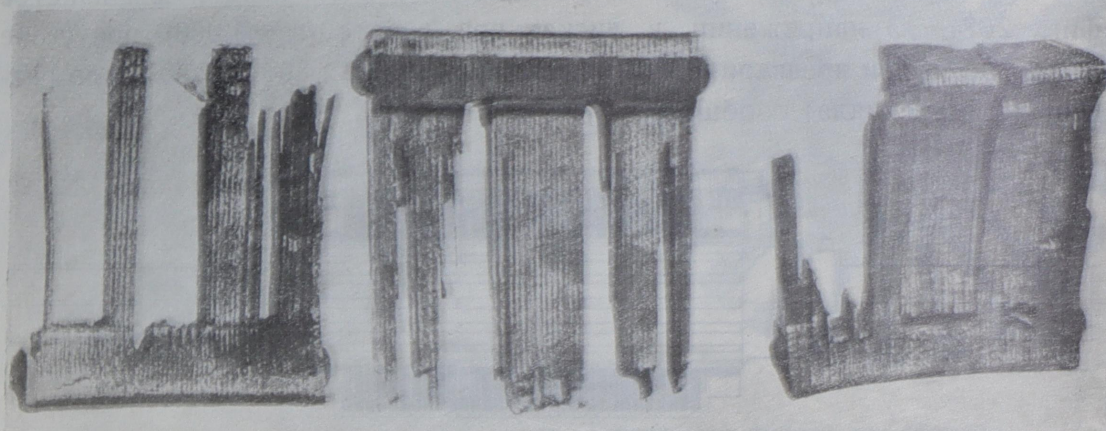
Фиг. 210. Призматические пакеты, разорванные усилием, превышающим в 8—10 раз расчетные усилия.
