## ПОСЛЕДСТВИЯ РАЗРУШИТЕЛЬНОГО ЗЕМЛЕТРЯСЕНИЯ 6 ФЕВРАЛЯ 2023 ГОДА В ТУРЦИИ

*С. Н. СКЛЯРОВ*

*Научный руководитель – И. И. Овчинников (д-р техн. наук, профессор)  
Саратовский государственный технический университет  
им. Гагарина Ю. А., Российская Федерация*

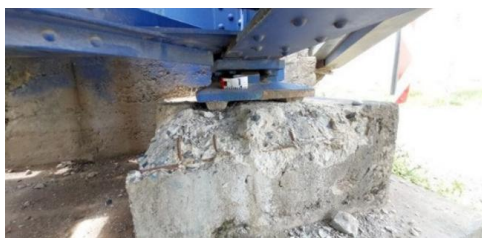
Рисунок 4 – Вид на поврежденную опору железнодорожного моста

Мост в Тюркоглу представляет собой однопролетную стальную ферменную конструкцию, предназначенную для использования железнодорожными составами [2]. Расположен в районе Тюркоглу провинции Кахраманмараш. Распространенный тип повреждений стальных ферменных мостов во время сейсмических событий возникает в том случае, если мост не приспособлен к горизонтальным перемещениям, вызванным сейсмическими силами (рисунок 4).

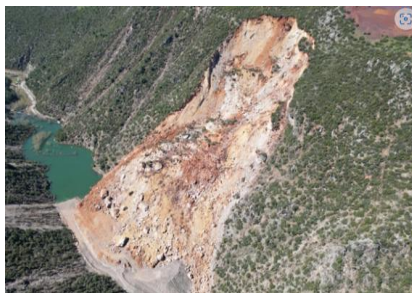
Рисунок 5 – Оползневая плотина в бассейне ручья Дегирменджи в Ислахие

Оползень, вызванный землетрясением, привел к образованию оползневой дамбы в бассейне ручья Дегирменджи в Ислахие (рисунок 5). Максимальное горизонтальное ускорение, измеренное в отложениях намывного конуса вблизи оползня, составило  $6,5 \text{ м/с}^2$ . Склон на левом берегу ущелья значительно провалился и образовал оползневую дамбу. Высота 220 м, длина 480 м и максимальная глубина обрушения 45 м.
