## О ТЕПЛОВИЗИОННОМ МЕТОДЕ КОНТРОЛЯ ЭФФЕКТИВНОСТИ РАБОТЫ ЭНЕРГООБОРУДОВАНИЯ, ЭКСПЛУАТИРУЕМОГО НА ПРЕДПРИЯТИЯХ БЕЛОРУССКОЙ ЖЕЛЕЗНОЙ ДОРОГИ

*В. М. ОВЧИННИКОВ, А. М. МЫСЛИК, С. Н. ПИКАС*  
*Белорусский государственный университет транспорта*

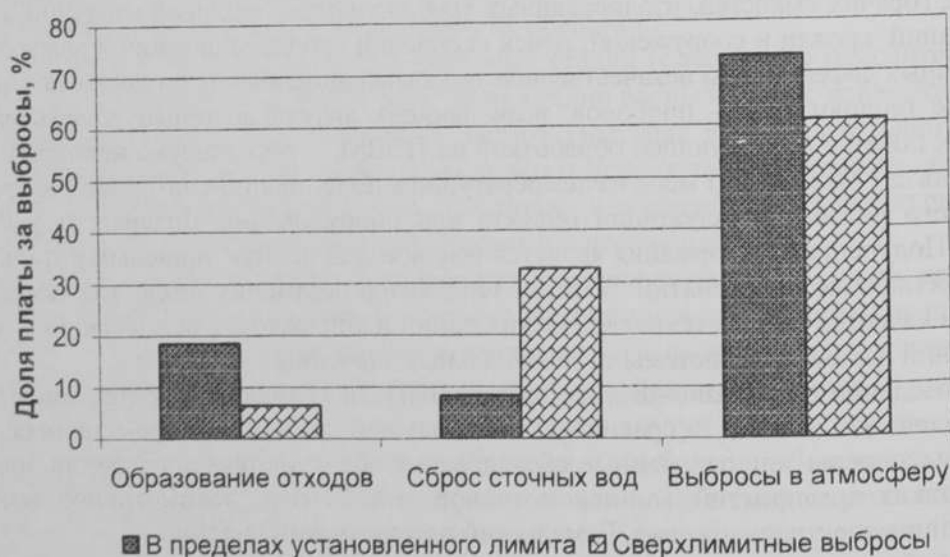
Анализ вредного воздействия на окружающую среду предприятий Белорусской железной дороги показал, что основной ущерб наносится воздушному бассейну (рисунок 1).

Рисунок 1 – Доля платы за выбросы (сбросы) загрязняющих веществ в окружающую среду
