УДК 621.868.2

О ПРОБЛЕМЕ УДАЛЕНИЯ ШКВОРНЯ ИЗ НАДРЕССОРНОЙ БАЛКИ ПРИ РЕМОНТЕ ГРУЗОВЫХ ТЕЛЕЖЕК

С. С. КАРАНДЕЕВ

Белорусская железная дорога, г. Жлобин

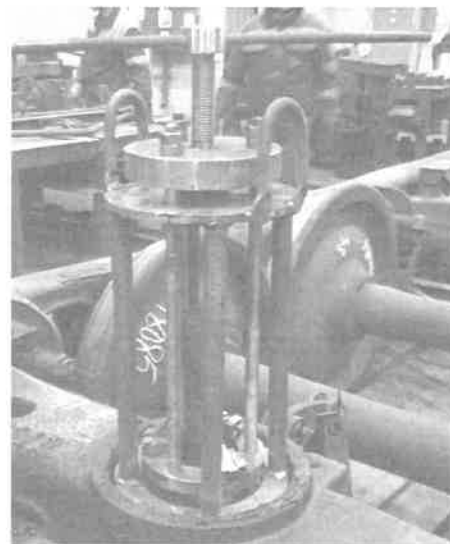
Для быстрого и безопасного извлечения шкворня в Жлобинском вагонном депо разработано и внедрено специальное приспособление, состоящее из металлического корпуса, захватывающего механизма, винта и двух проушин для транспортировки (рисунок 1).

Рисунок 1 – Приспособление для удаления шкворня

В соответствии с технологией шкворень должен удаляться слесарем вручную. На практике шкворень заклинивает, т. к. в процессе эксплуатации появляется ржавчина или возникают деформации шкворня и отверстия под шкворень. При этом извлечение шкворня требует больших усилий, а также временных затрат, возникает риск получения травмы работником.
