## О ПРОБЛЕМЕ УДАЛЕНИЯ ШКВОРНЯ ИЗ НАДРЕССОРНОЙ БАЛКИ ПРИ РЕМОНТЕ ГРУЗОВЫХ ТЕЛЕЖЕК

*С. С. КАРАНДЕЕВ*

*Белорусская железная дорога, г. Жлобин*

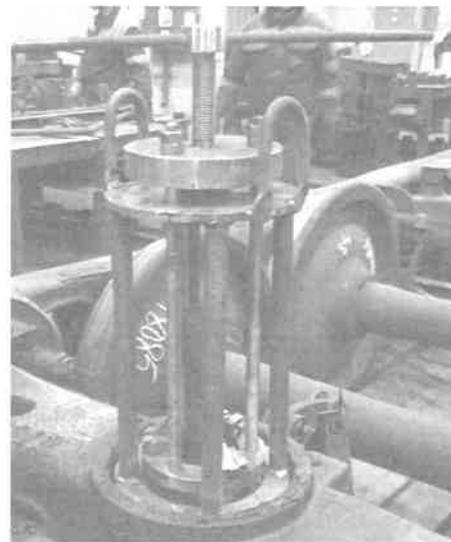
Для быстрого и безопасного извлечения шкворня в Жлобинском вагонном депо разработано и внедрено специальное приспособление, состоящее из металлического корпуса, захватывающего механизма, винта и двух проушин для транспортировки (рисунок 1).

Рисунок 1 – Приспособление для удаления шкворня

Приспособление для удаления шкворня за проушины с помощью кран-балки перемещают к неразобранной тележке. Слесарь устанавливает устройство на подпятник тележки таким образом, чтобы шкворень находился в центре захватывающего механизма между эксцентриковыми захватами. Вращая ручку винта по часовой стрелке, шкворень удаляют из отверстия подпятника (под действием сил трения эксцентриковые захваты захватывающего механизма удерживают шкворень в приспособлении усилием, достаточным для извлечения его из отверстия). При помощи кран-балки удаляется приспособление со шкворнем с подпятника. Вручную извлекается шкворень из приспособления.

Данное приспособление позволяет быстро и безопасно извлекать шкворни из надрессорной балки при наличии деформации и коррозионных явлениях, возникающих в процессе эксплуатации грузовой тележки. Для применения данного устройства не требуется специальной подготовки работников, принимающих участие в разборке тележки.
