ИЗМЕНЕНИЕ СОСТОЯНИЯ МАТЕРИАЛА НЕТЕРМОУПРОЧНЕННЫХ РЕЛЬСОВ ПРИ ЭКСПЛУАТАЦИИ В УСЛОВИЯХ МИНСКОГО МЕТРОПОЛИТЕНА

Проанализирована микроструктура, остаточные макронапряжения, микродеформации, микротвердость рельсов в исходном состоянии и после эксплуатации. Показано, что микроструктура поверхности катания головки рельсов из прямого и кривого участков пути после эксплуатации имеют близкий характер.

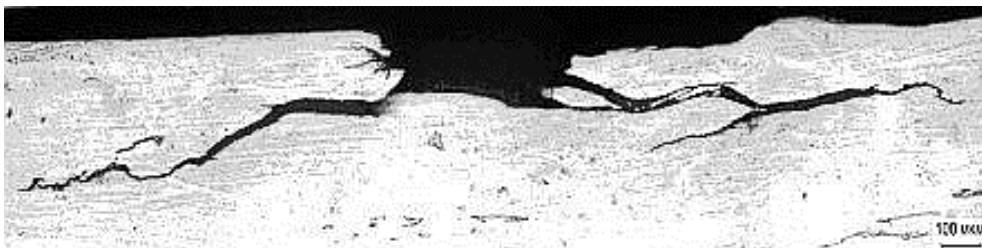
Рисунок 13 – Усталостное поверхностное контактное повреждение поверхности катания рельса из прямого участка

Изучение микротрещин. При микроструктурном исследовании в сечении поверхности катания головки рельса, пропустившего 300 млн т брутто, выявлены наклонные трещины (рисунки 12, 13). Глубина залегания трещин изменяется от 17 до 210 мкм, а протяженность трещин – от 25 до 2000 мкм. Очагами зарождения трещин являются различного рода дефекты. В случае поверхностных трещин такими дефектами является питтинг, внутренних – дислокации, силикаты. Наряду с этим наблюдается ряд внутренних трещин, не выходящих на поверхность и ориентированных преимущественно параллельно поверхности (рисунок 14).

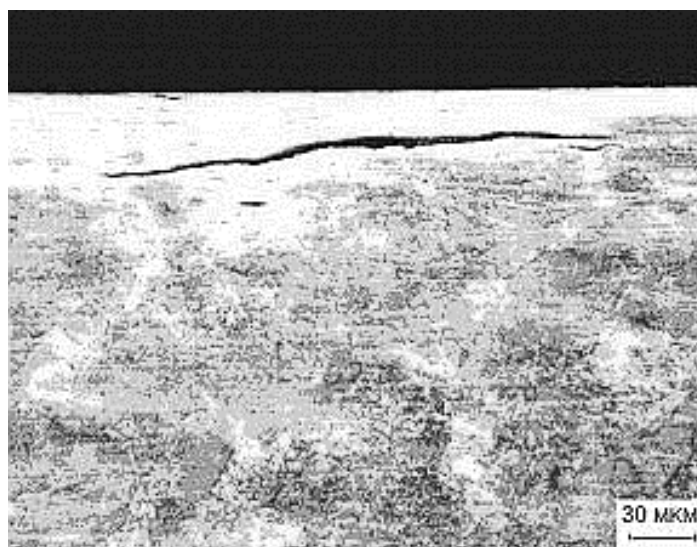
Рисунок 14 – Подповерхностная усталостная трещина

Изменения в микроструктуре по краям трещин не обнаруживаются. По характеру и расположению выявленные трещины имеют усталостное происхождение и образовались в процессе эксплуатации.
