УДК 629.423.1

РАЗРАБОТКА КОМПЛЕКСА МЕРОПРИЯТИЙ ПО ДООСНАЩЕНИЮ ЭЛЕКТРОВОЗА СЕРИИ БКГ ДЛЯ ИСПОЛЬЗОВАНИЯ ЕГО В ПАССАЖИРСКОМ ДВИЖЕНИИ

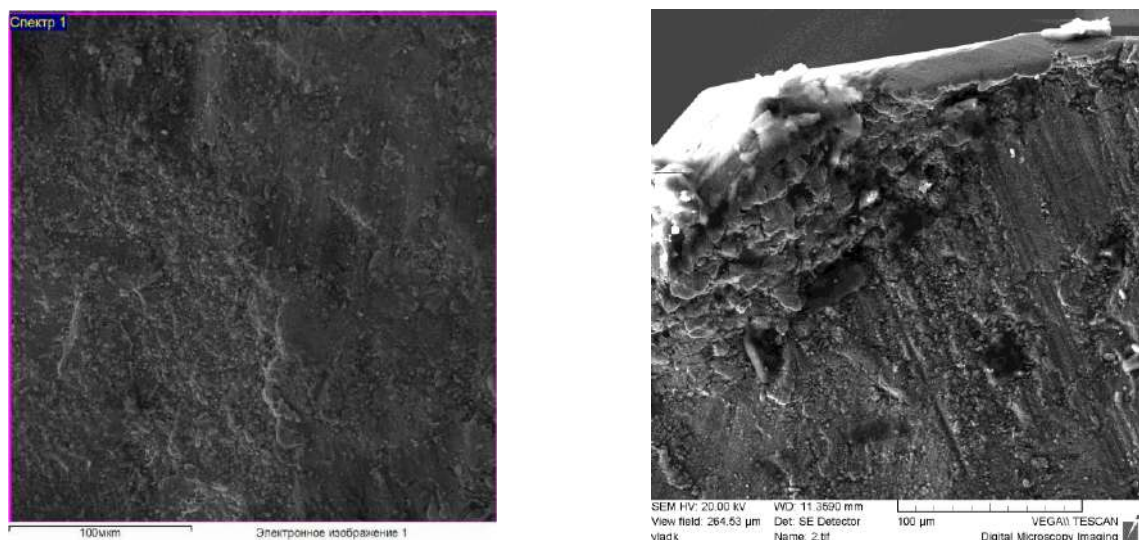
Рисунок 1 – Поверхность покрытия TiAlN на токарном резце:
a – топография; *б* – покрытие на зубе резца
