## ХАРАКТЕРНЫЕ ПОВРЕЖДЕНИЯ СТРОИТЕЛЬНЫХ КОНСТРУКЦИЙ И ПРИЧИНЫ ИХ ВОЗНИКНОВЕНИЯ

Учебно-методическое пособие по дисциплинам  
«Диагностика технического состояния зданий и сооружений»,  
«Эксплуатация, техническое обслуживание и ремонт зданий  
и сооружений»

Гомель 2010

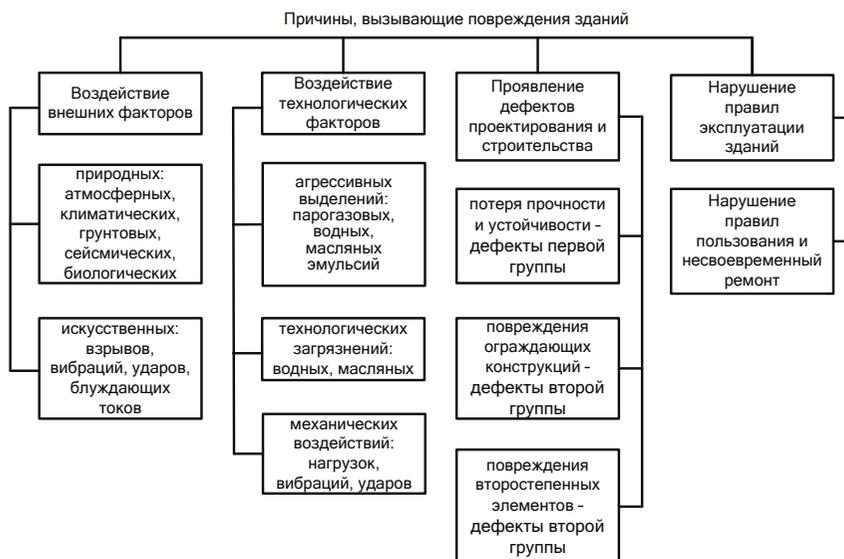
Рисунок 1.1 – Классификация причин повреждений зданий в процессе эксплуатации

При эксплуатации зданий и сооружений важно оценить характер повреждений, причины их появления и степень опасности. Классификация причин, вызывающих повреждения, представлена на рисунке 1.1.

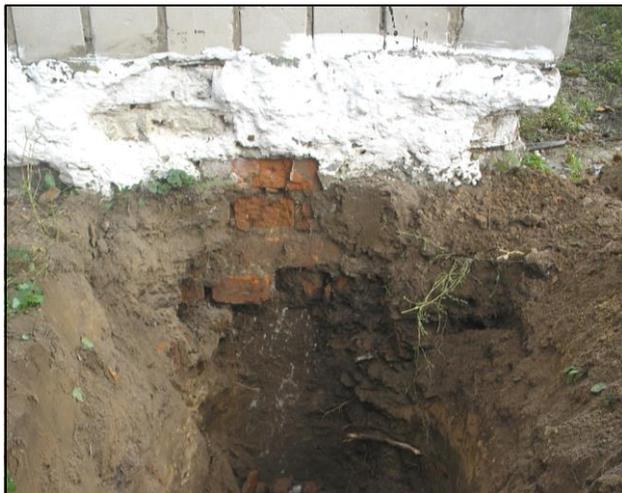
Рисунок 3.1 –  
Фрагмент ленточного  
фундамента

Размораживание кладки из кирпича керамического

полнотелого на глубину до 30 мм

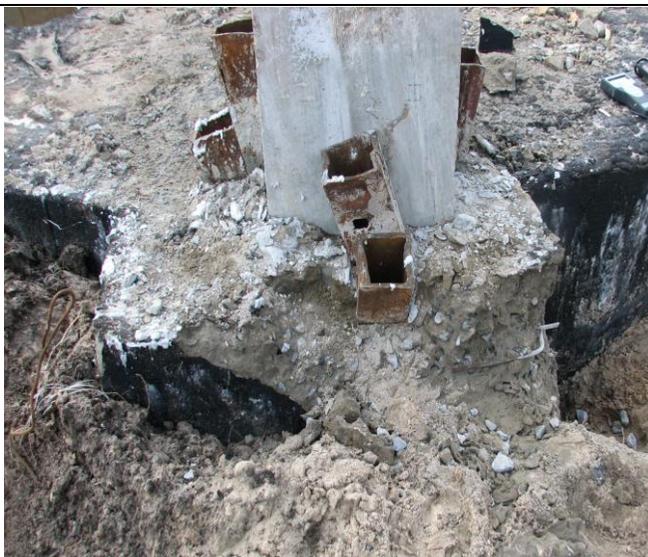
Рисунок 3.2 –  
Фрагмент оголовка  
фундамента ж/б  
стойки

Размораживание бетона на глубину до 100 мм,  
оголение участков арматурной сетки

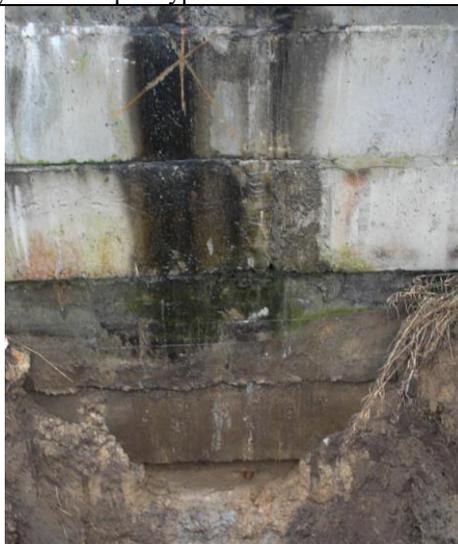
Рисунок 3.3 –  
Фрагмент ленточного  
бетонного фундамента

Высолы бетона на многочисленных участках; выкрашивание заделки  
горизонтальных швов на отдельных участках; сколы бетона на глубину до

20 мм; увлажнение и биоповреждения (мох) бетона

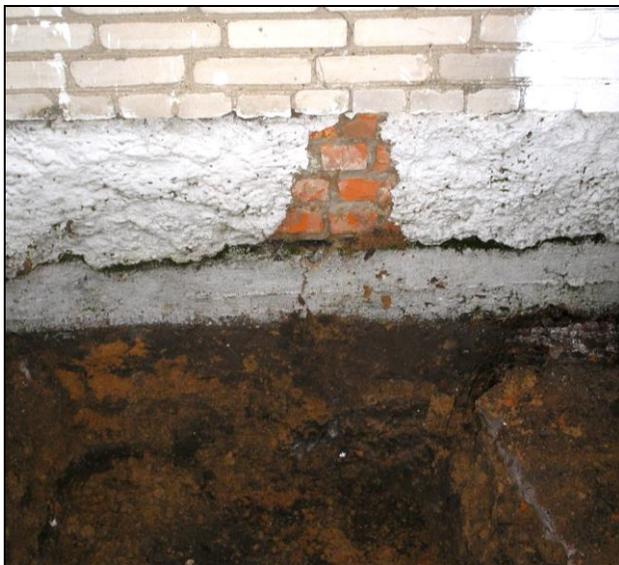
Рисунок 3.4 –  
Фрагмент ленточного  
фундамента и  
цокольной части  
наружной стены

Вертикальная трещина по швам кладки цокольной части наружной стены,  
переходящая в фундамент из монолитного железобетона

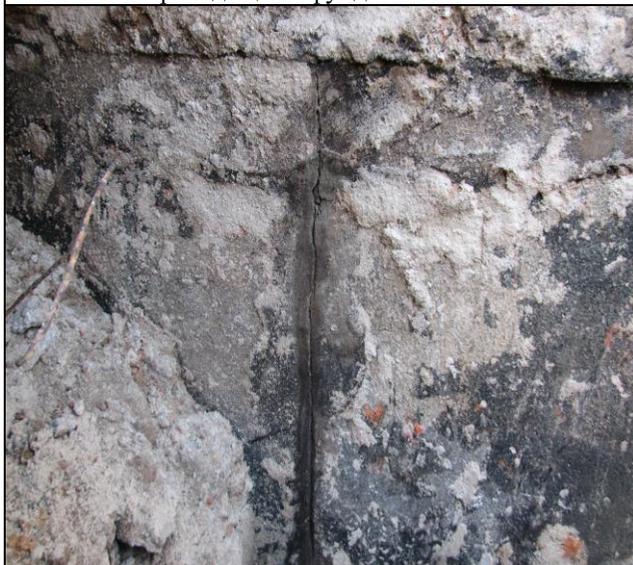
Рисунок 3.5 –  
Фрагмент ленточного  
фундамента

Вертикальная трещина по блоку типа ФБС шириной раскрытия до 0,5 мм

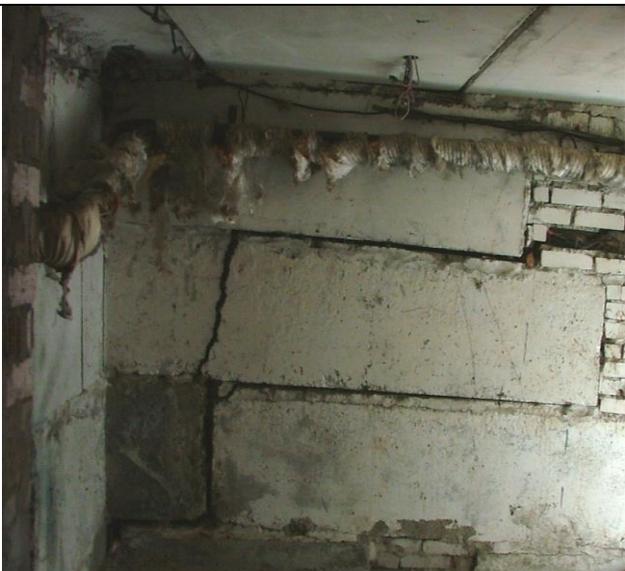
Рисунок 3.6 –  
Фрагмент стены  
подвала

Сквозная наклонная трещина в средней части блока ФБС шириной раскрытия до 10 мм, переходящая в горизонтальную трещину по шву между блоками; выкрашивание заделки вертикальных швов между блоками на отдельных участках

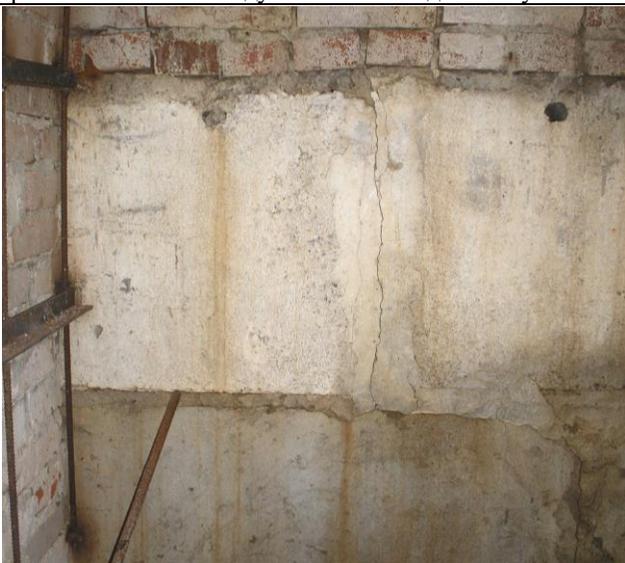
Рисунок 3.7 –  
Фрагмент стены  
подвала

Вертикальная трещина в средней части блока ФБС шириной раскрытия до 1,0 мм

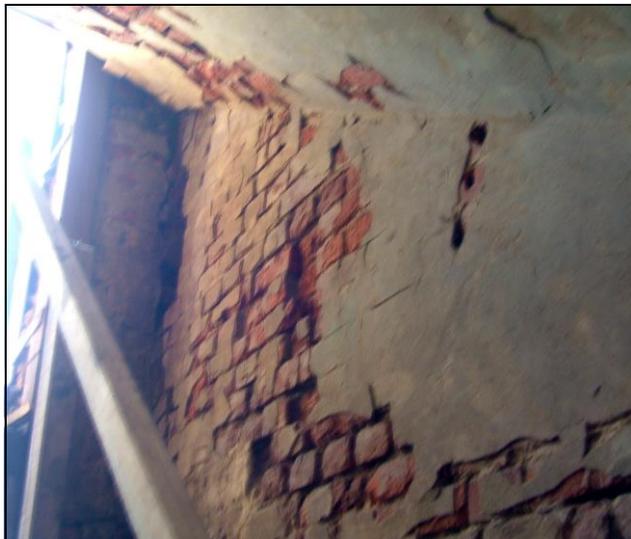
Рисунок 3.8 –  
Фрагмент стены  
подвала

Разрушение штукатурного слоя на многочисленных участках;  
размораживание кладки из кирпича керамического полнотелого  
на величину до 40 мм на многочисленных участках; выкрашивание  
раствора на глубину до 30 мм на многочисленных участках

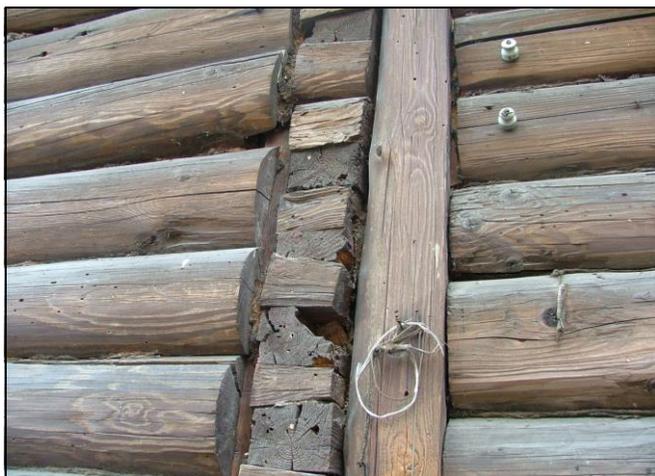
Рисунок 3.9 –  
Фрагмент наружной  
бревенчатой стены

Многочисленные повреждения древесины бревен древооточами на

отдельных участках; продольные трещины по боковой поверхности бревен шириной раскрытия до 2,0 мм на отдельных участках; рассыхание древесины бревен на отдельных участках

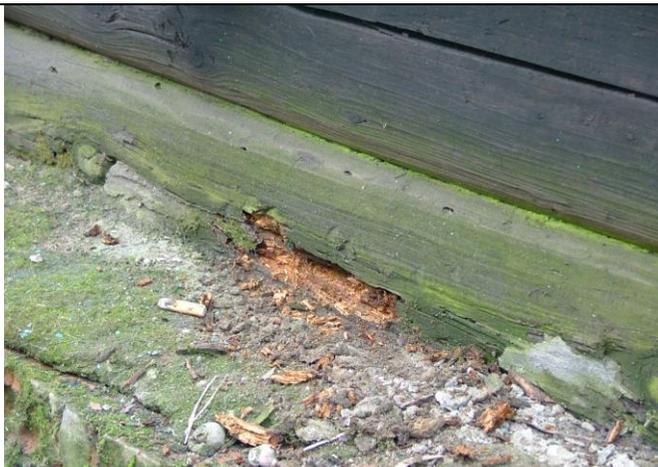
Рисунок 3.10 –  
Фрагмент нижней  
части наружной  
бревенчатой стены

Разрушение древесины нижнего бревна дереворазрушающими грибами (гниль); многочисленные повреждения древесины древоточцами на отдельных участках; продольная трещина по боковой поверхности второго венца шириной раскрытия до 5,0 мм; отдельные выпадающие сучки; следы увлажнения и биоповреждения (мох)

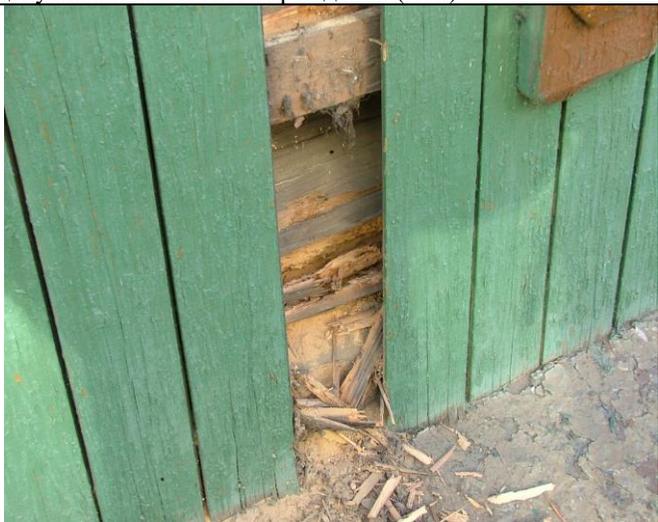
Рисунок 3.11 –  
Фрагмент нижней  
части наружной  
бревенчатой стены

Разрушение древесины нижних брусьев дереворазрушающими грибами

(гниль); многочисленные повреждения древесины древоточцами на отдельных участках; продольная трещина по боковой поверхности второго бруса шириной раскрытия до 3,0 мм

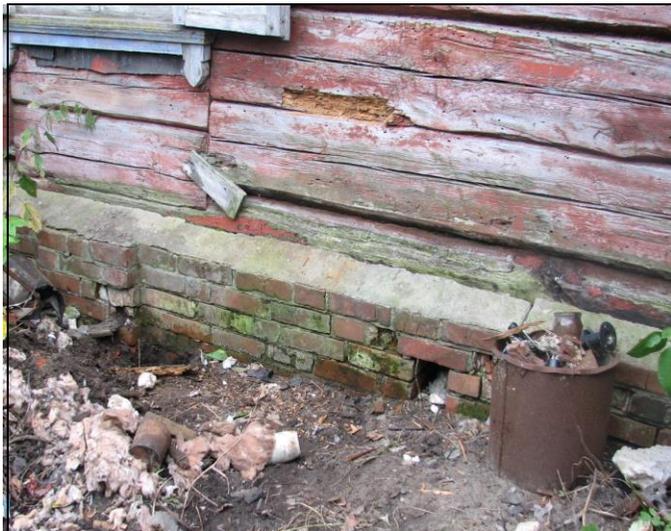
Рисунок 3.12 –  
Фрагмент нижней  
части наружной  
брусчатой стены

Разрушение древесины венцов дереворазрушающими грибами (гниль); разрушение заделки швов между брусьями; биоповреждения (мох) кладки цокольной части, разрушение отдельных кирпичей на глубину до 15 мм

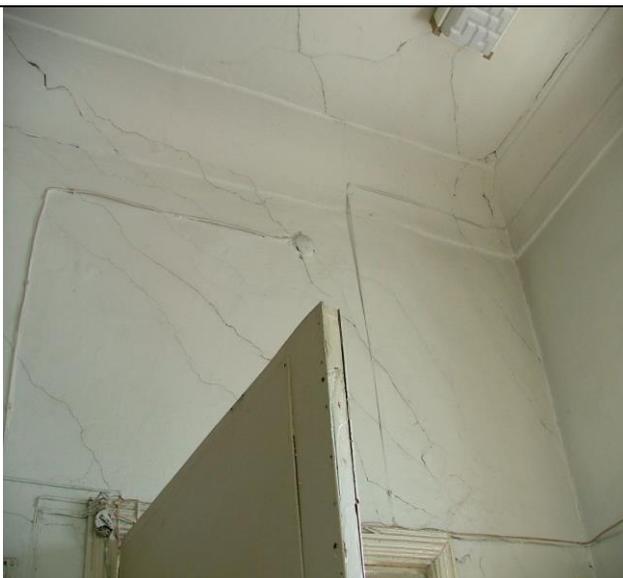
Рисунок 3.14 –  
Фрагмент деревянной  
каркасно-обшивной  
оштукатуренной  
перегородки

Многочисленные трещины различного характера по штукатурному слою перегородки, переходящие на потолочную часть перекрытия

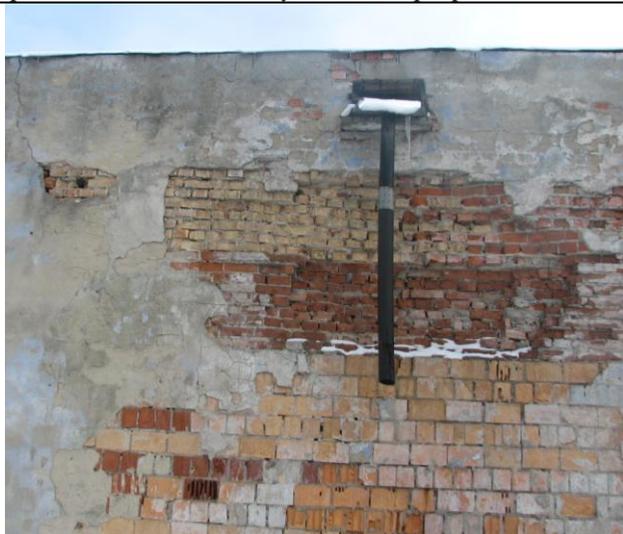
Рисунок 3.15 –  
Фрагмент наружной  
кирпичной  
оштукатуренной  
стены

Отслаивание и разрушение штукатурного слоя; размораживание кладки, выполненной из кирпича силикатного и керамического полнотелого на глубину до 30 мм, из камня керамического – на глубину до 15 мм

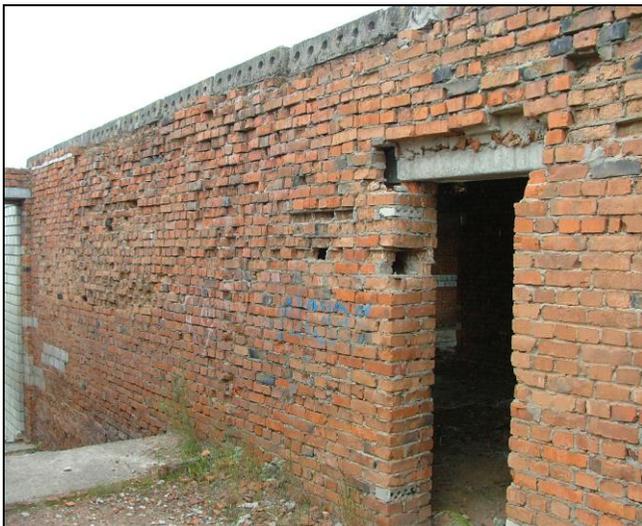
Рисунок 3.16 –  
Фрагмент наружной  
кирпичной стены

Размораживание кладки на величину до 60 мм на многочисленных участках; выкрашивание раствора из швов кладки на глубину до 30 мм на многочисленных участках; отсутствие отдельных кирпичей; биоповреждения (мох) в нижней части

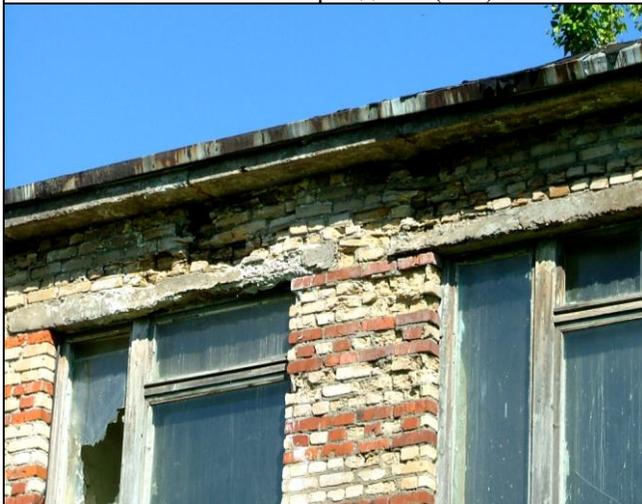
Рисунок 3.17 –  
Фрагмент наружной  
кирпичной стены

Размораживание кладки на величину до 40 мм на многочисленных участках;

выкрашивание раствора из швов кладки на глубину до 30 мм на многочисленных участках; размораживание и разрушение бетона перемычек на глубину до 20 мм на многочисленных участках

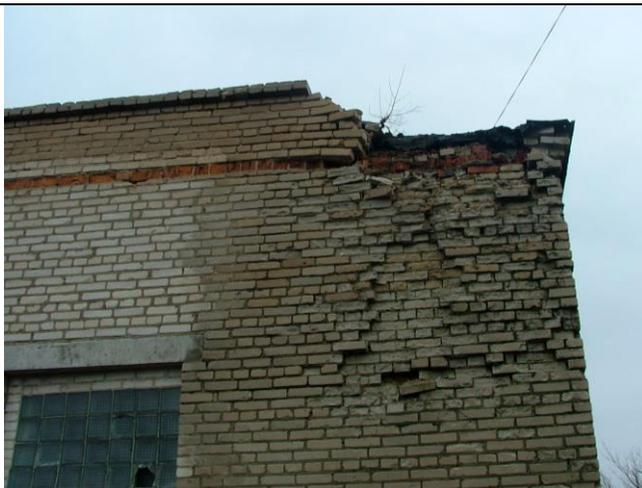
Рисунок 3.18 –  
Фрагмент верхней  
части наружной  
кирпичной стены

Разрушение кладки в верхней части (отдельные кирпичи на грани обрушения); размораживание кладки на величину до 100 мм в верхней части, до 50 мм на многочисленных участках; выкрашивание раствора из швов кладки на глубину до 20 мм на отдельных участках; переувлажнение кладки и биоповреждения (мох) на многочисленных участках

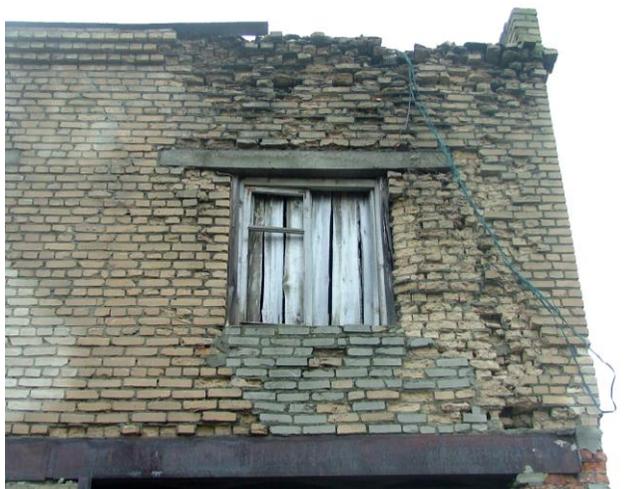
Рисунок 3.19 –  
Фрагмент наружной  
кирпичной стены

Размораживание кладки в верхней части стены на глубину до 120 мм;  
размораживание кладки на величину до 70 мм на многочисленных участках по  
всей высоте этажа; переувлажнение кладки на многочисленных участках;  
прогиб оконной перемычки на величину до 15 мм

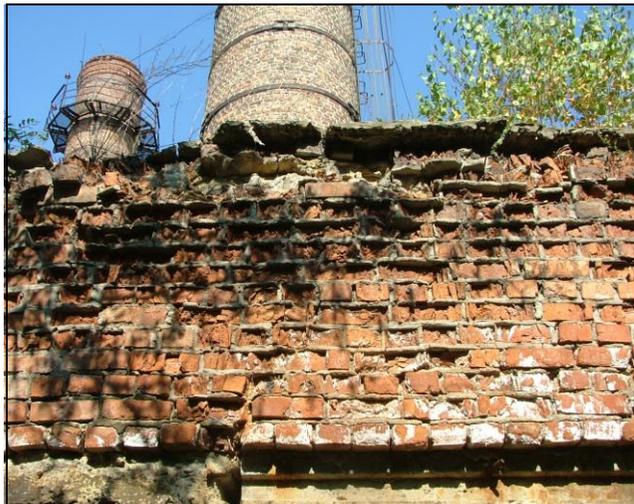
Рисунок 3.20 –  
Фрагмент наружной  
кирпичной стены

Размораживание кирпичной кладки на глубину до 50 мм,  
в верхней части – на глубину до 100 мм; полное разрушение  
отдельных кирпичей верхнего ряда

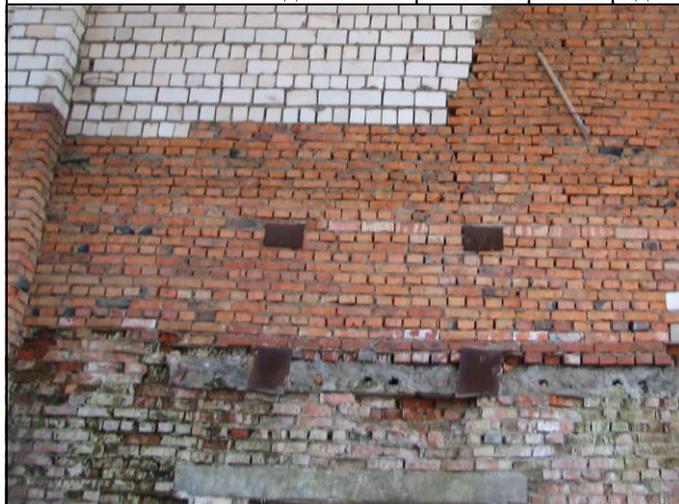
Рисунок 3.21 –  
Фрагмент  
кирпичной стены

Вертикальная трещина шириной раскрытия до 3 мм на участке нарушения

перевязки рядов кладки, а также на стыке разнородных материалов;  
размораживание кирпичной кладки в нижней части стены  
на глубину до 30 мм, биоповреждения (мох)

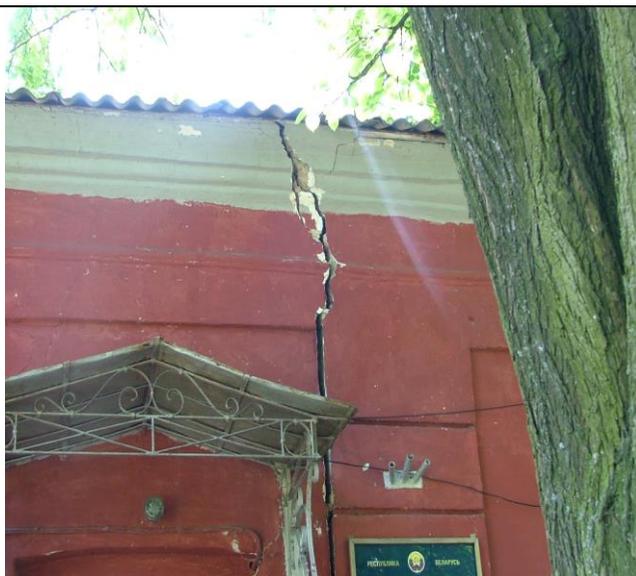
Рисунок 3.22 –  
Фрагмент наружной  
кирпичной  
оштукатуренной стены

Сквозная вертикальная трещина, переходящая в наклонную в уровне венчающего карниза, шириной раскрытия до 20 мм на всю высоту стены

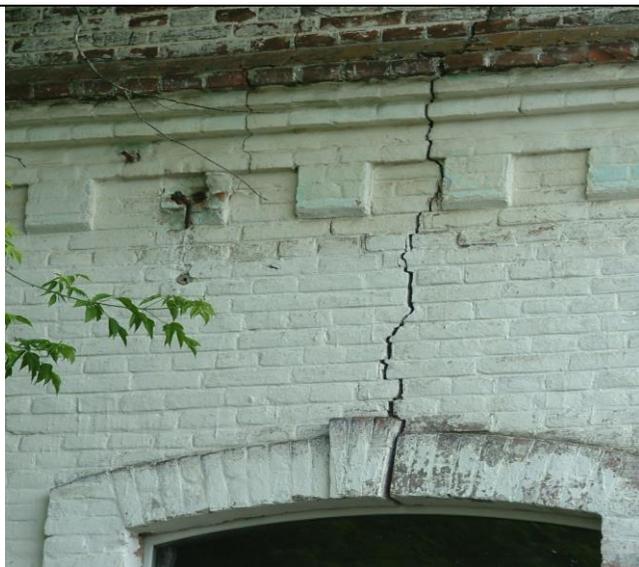
Рисунок 3.23 –  
Фрагмент наружной  
кирпичной стены

Сквозная вертикальная трещина от оконной перемычки до  
промежуточного карниза, шириной раскрытия до 10 мм

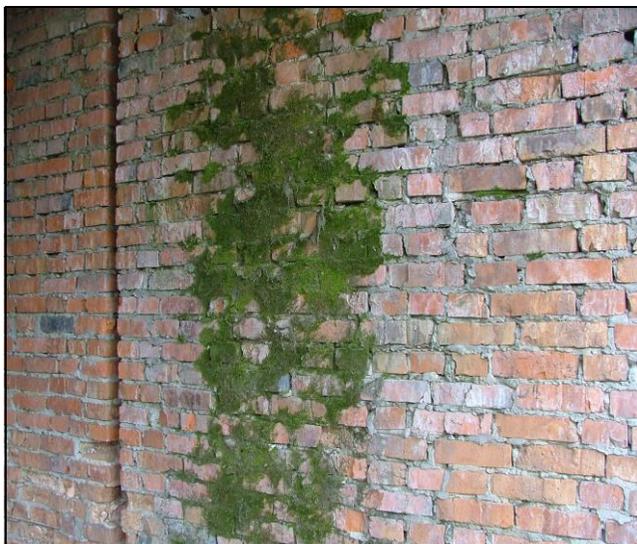
Рисунок 3.24 –  
Фрагмент  
внутренней  
кирпичной стены

Размораживание кладки на величину до 30 мм на отдельных участках;  
выкрашивание раствора из швов кладки на глубину до 15 мм на многочисленных  
участках; биоповреждения (мох) на многочисленных участках

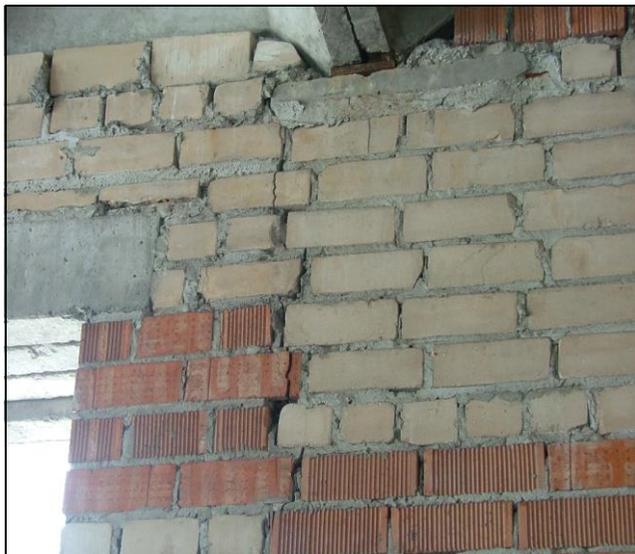
Рисунок 3.25 –  
Фрагмент наружной  
кирпичной стены

Вертикальная трещина шириной раскрытия  
до 2,0 мм в опорной зоне плиты покрытия

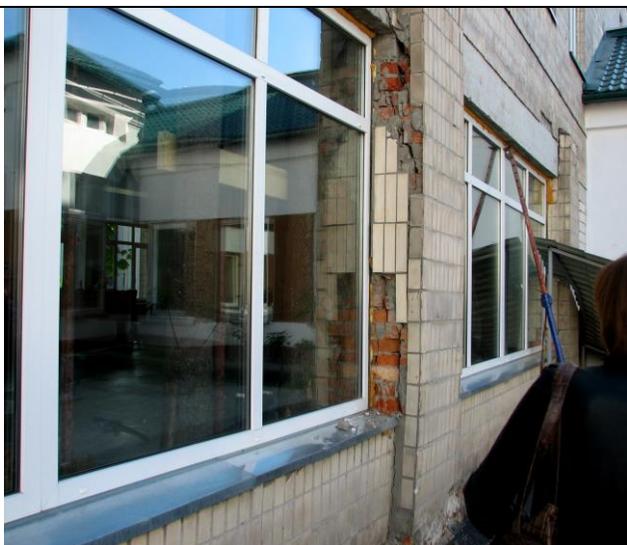
Рисунок 3.26 –  
Фрагмент простенка  
наружной кирпичной  
стены, облицованной  
керамической плиткой  
типа «кабанчик»

Выпучивание кладки на величину до 20 мм с образованием вертикальной трещины шириной раскрытия до 7,0 мм; отслаивание и обрушение участков облицовочного слоя

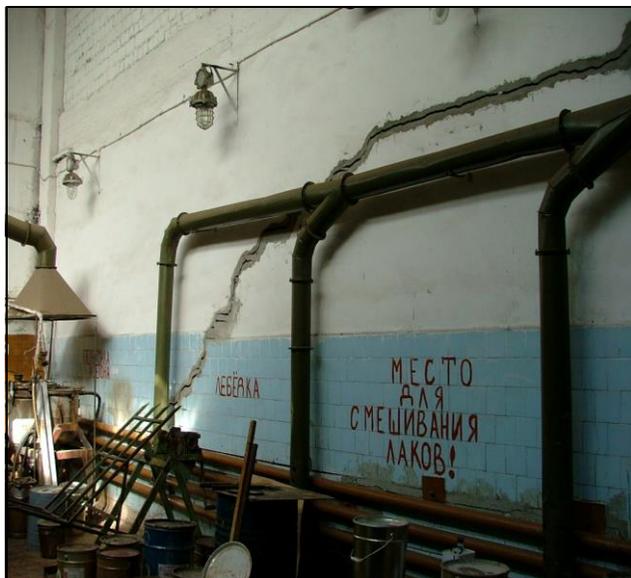
Рисунок 3.28 –  
Фрагмент внутренней  
кирпичной стены,  
в нижней части  
облицованной  
керамической  
плиткой, в верхней –  
оштукатуренной

Вертикальные трещины по кладке шириной раскрытия  
до 30 мм с выпучиванием и расслаиванием кладки

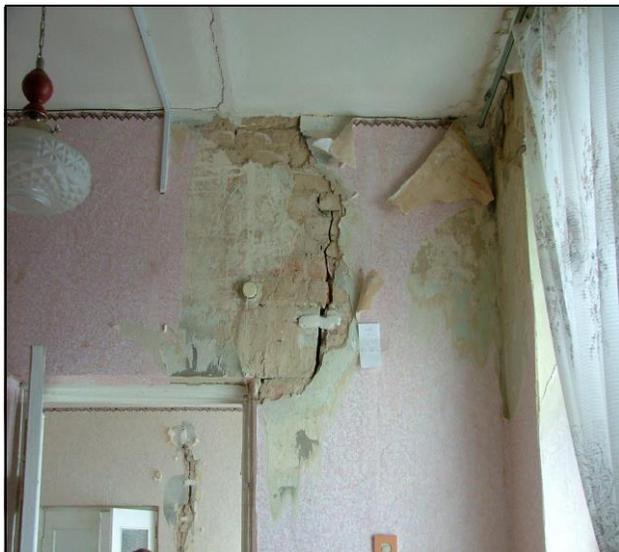
Рисунок 3.29 –  
Фрагмент внутренней  
кирпичной  
оштукатуренной стены

Сквозная вертикальная трещина по кладке шириной раскрытия до 15,0 мм  
(по трещине на кладку установлены гипсовые «маяки»)

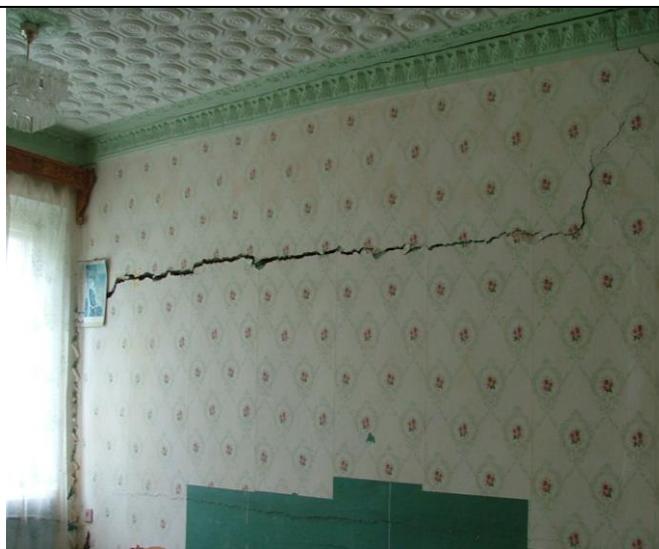
Рисунок 3.30 –  
Фрагмент участка  
внутренней  
кирпичной стены,  
оштукатуренной и  
оклеенной обоями

Сквозная горизонтальная трещина, переходящая в наклонную в  
верхней части стены, а также в вертикальную, на стыке внутренней и  
наружной стен, шириной раскрытия до 15,0 мм

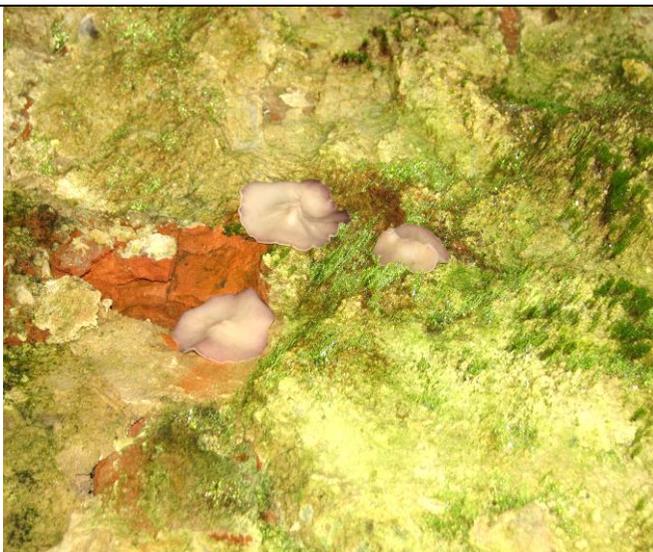
Рисунок 3.31 –  
Фрагмент наружной  
нештукатуренной  
стены со стороны  
помещения

Увлажнение кладки, размораживание кладки до 15 мм;  
биоповреждения (мох, грибок) повсеместно

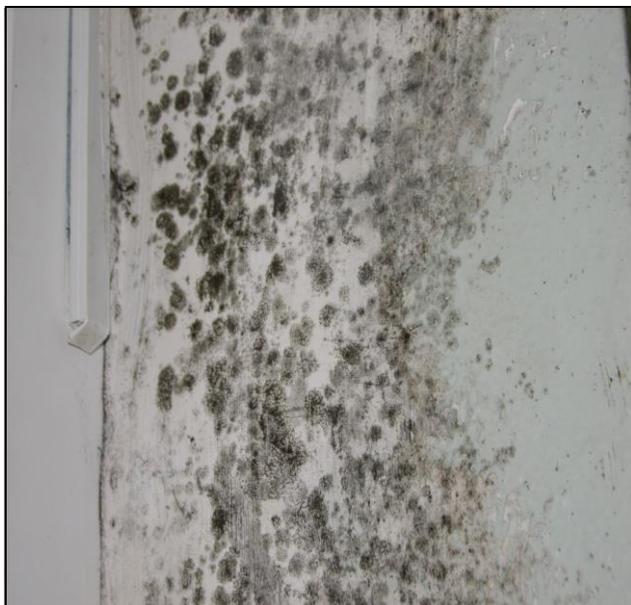
Рисунок 3.32 –  
Фрагмент внутренней  
кирпичной  
оштукатуренной  
стены

Биоповреждения (плесень) повсеместно

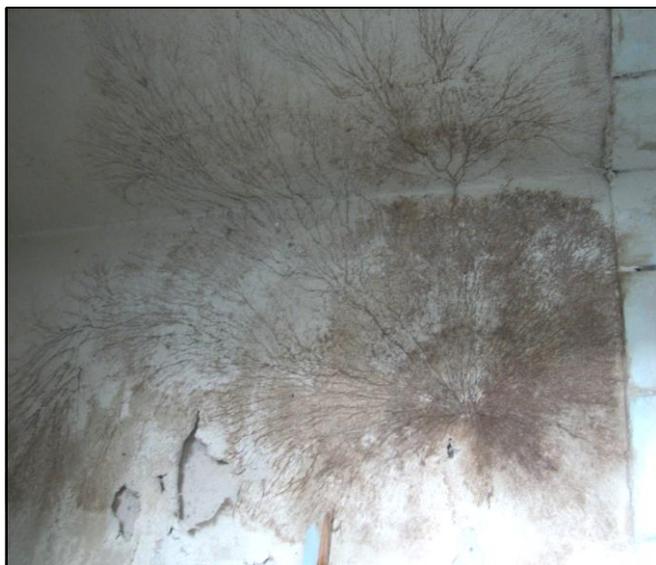
Рисунок 3.33 –  
Фрагмент внутренней  
кирпичной  
оштукатуренной стены  
и ж/б перекрытия

Биоповреждения (грибок) повсеместно; вспучивание и отслаивание  
штукатурного слоя на отдельных участках

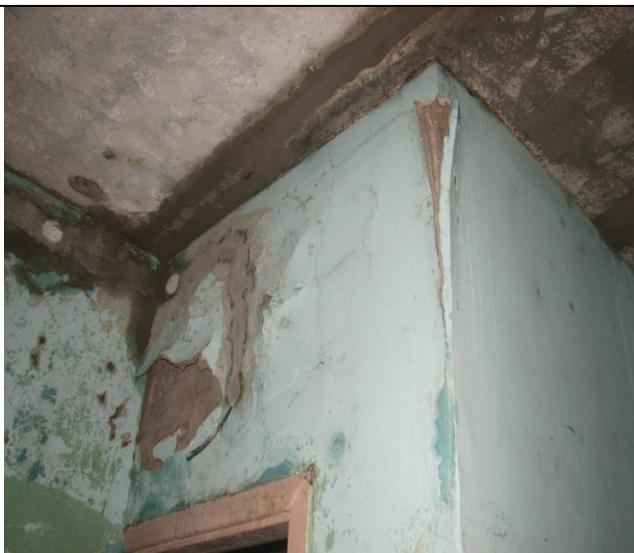
Рисунок 3.34 –  
Фрагмент внутренних  
кирпичных  
оштукатуренных стен

Биоповреждения (грибок), вспучивание и отслаивание штукатурного слоя  
на участках биоповреждений, разрушение окрасочного слоя на  
отдельных участках

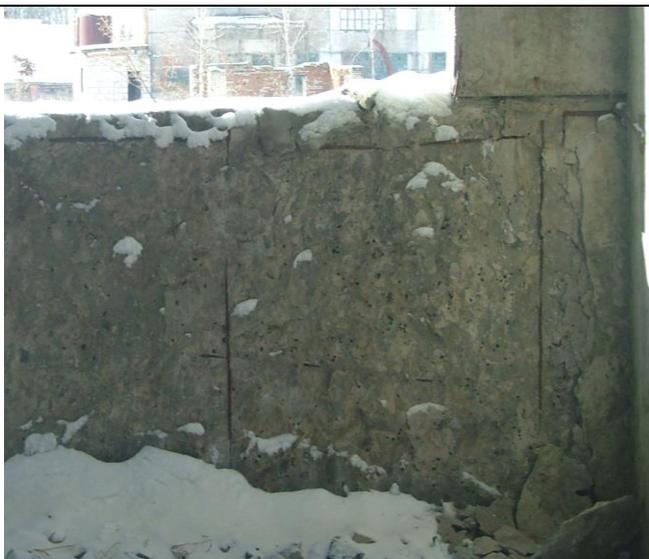
Рисунок 3.35 –  
Фрагмент стеновой  
панели наружной  
стены

Повсеместное размораживание и отслаивание бетона защитного слоя;  
оголение и коррозия стержней арматурной сетки

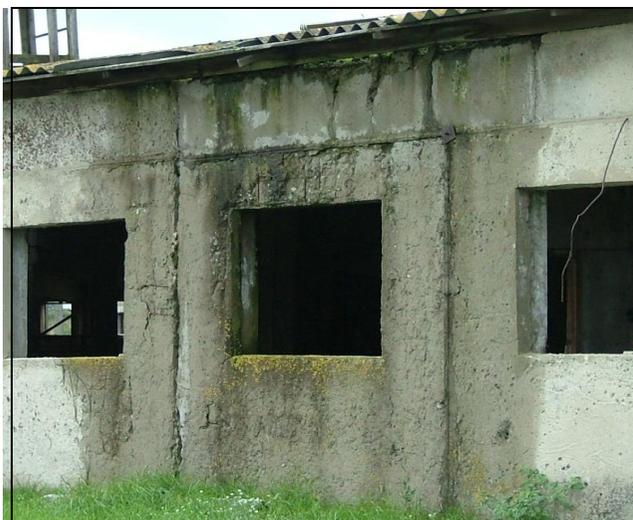
Рисунок 3.36 –  
Фрагмент наружных  
стеновых панелей

Размораживание бетона защитного слоя на многочисленных участках;  
недоуплотнение бетона на величину до 5,0 мм на многочисленных участках;  
многочисленные трещины различного характера; следы увлажнения и  
биоповреждения (мох) на многочисленных участках

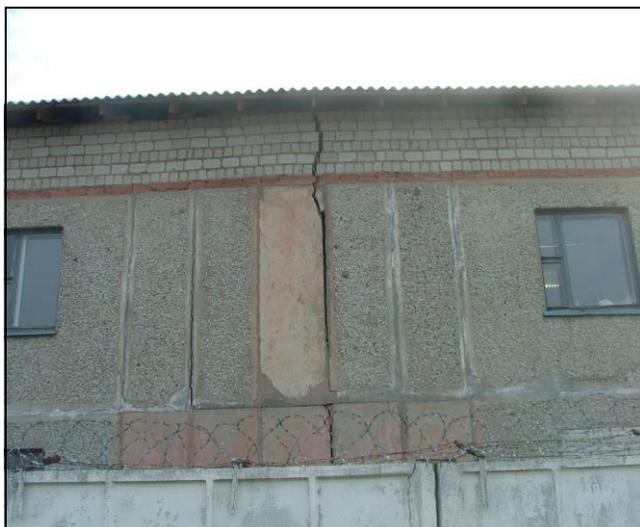
Рисунок 3.37 –  
Фрагмент наружной  
стены, выполненной из  
стеновых панелей с  
декоративным  
покрытием с наружной  
стороны и кладки из  
стеновых штучных  
материалов в верхней  
части

Сквозная вертикальная трещина на стыке стеновых панелей,  
переходящая в кладку верхней части стены, шириной раскрытия до 30,0 мм

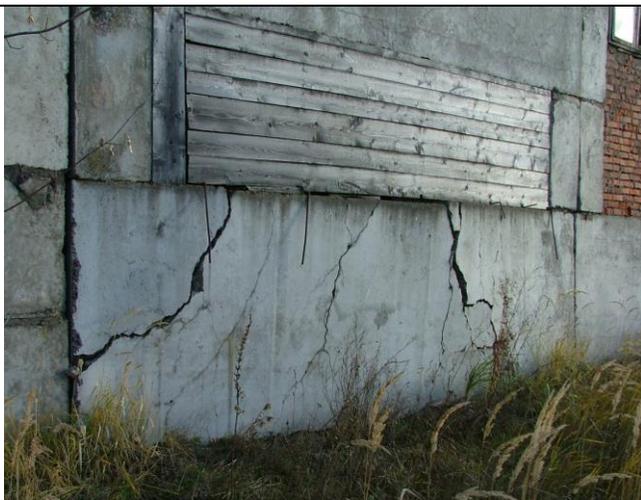
Рисунок 3.39 –  
Фрагмент наружной  
стены, выполненной из  
стеновых панелей

Наклонные сквозные трещины по стеновой панели шириной раскрытия до 10 мм, выгиб панели относительно вертикальной оси на величину до 50 мм, полное разрушение заделки швов между панелями

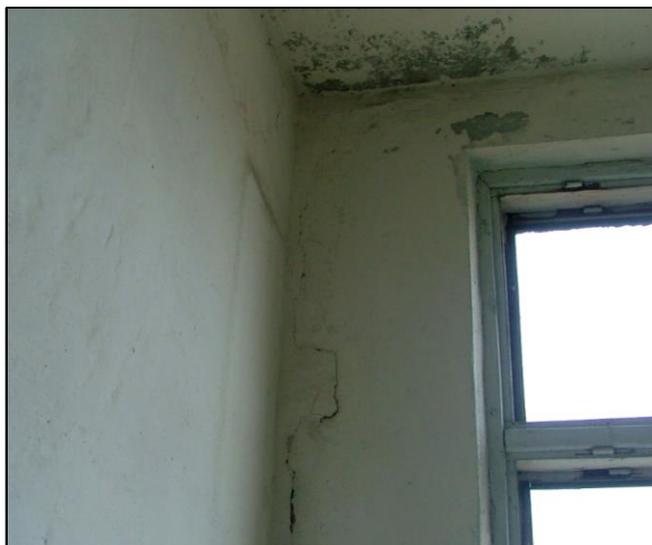
Рисунок 3.41 –  
Фрагмент наружной и  
внутренней стен,  
выполненных из  
стеновых панелей

Трещина на участке стыковки стеновых панелей наружной стены шириной раскрытия до 2,0 мм; разрушение отделочных покрытий по наружной стене и перекрытия на отдельных участках

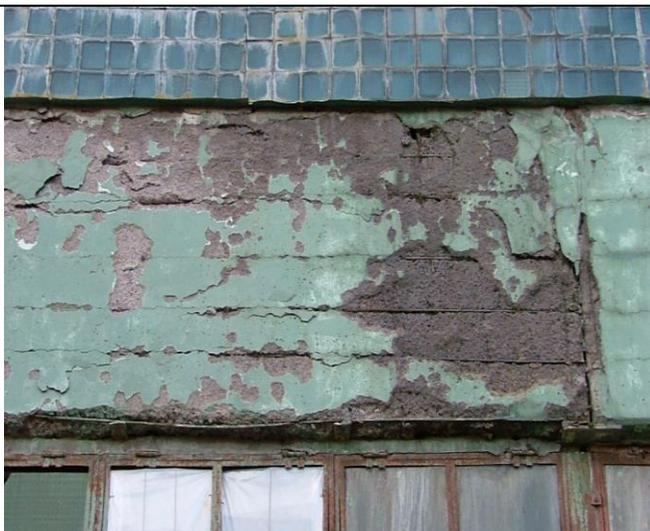
Рисунок 3.43 –  
Фрагмент наружной  
стены, выполненной из  
стеновых панелей

Размораживание и разрушение бетона стеновой панели на глубину до 20 мм, оголение и коррозия стержней арматурной сетки; выкрашивание заделки шва между панелями на многочисленных участках

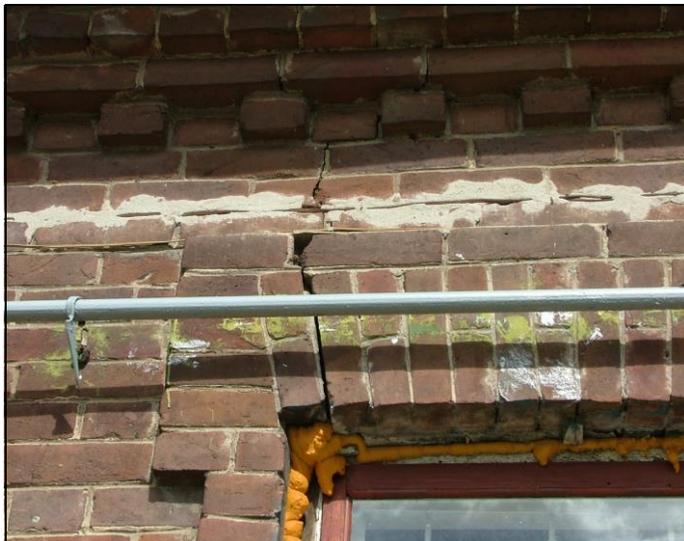
Рисунок 3.45 –  
Фрагмент  
кирпичной  
клинчатой  
перемычки

Вертикальная трещина по шву кладки перемычки, переходящая на кладку наружной стены, шириной раскрытия до 5 мм

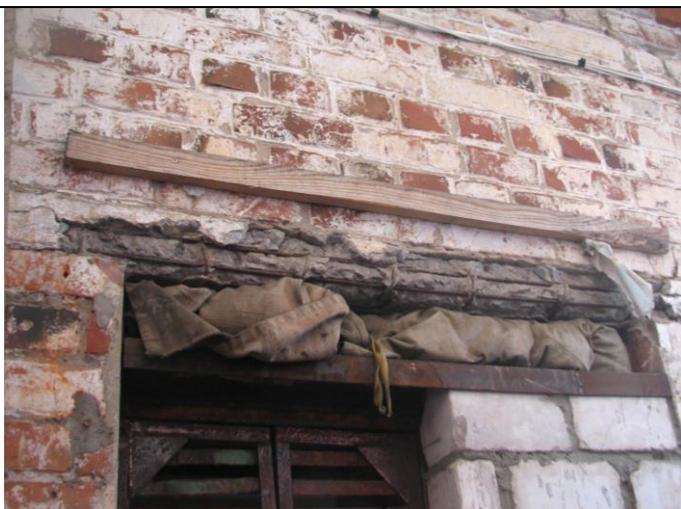
Рисунок 3.46 –  
Фрагмент ж/б  
оконной  
перемычки

Размораживание и разрушение бетона защитного слоя по всей боковой и нижней поверхностям, оголение и коррозия арматурного каркаса; прогиб перемычки на величину до 15 мм

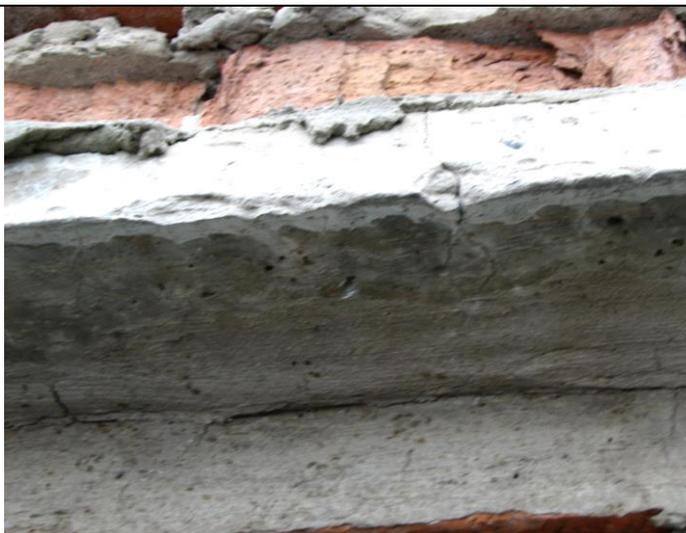
Рисунок 3.47 –  
Фрагмент ж/б  
оконной  
перемычки

Нормальная трещина по боковой поверхности шириной раскрытия до 0,3 мм, переходящая на нижнюю поверхность; сколы бетона на глубину до 20 мм на отдельных участках; недоуплотнение бетона (раковины) на глубину до 5 мм на отдельных участках

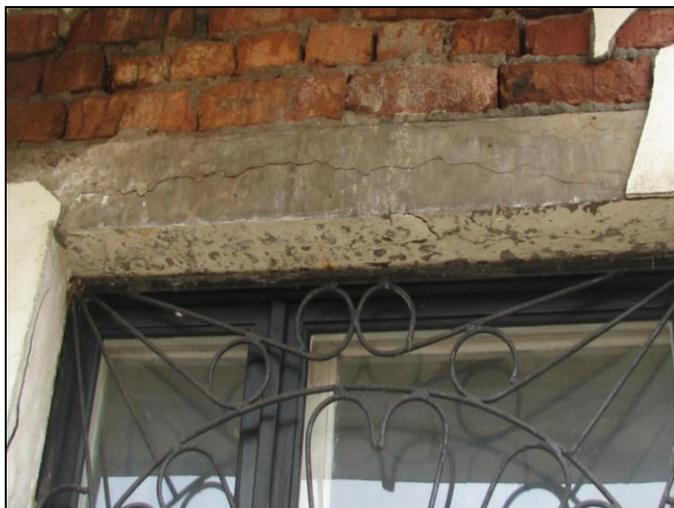
Рисунок 3.48 –  
Фрагмент ж/б  
оконной  
перемычки

Продольная трещина по боковой поверхности шириной раскрытия до 1,0 мм, переходящая в наклонную; отслаивание бетона по нижней поверхности на отдельном участке в средней части

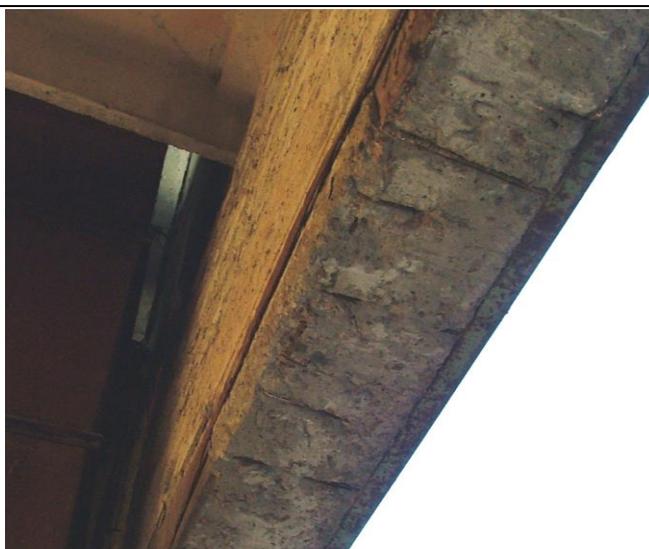
Рисунок 3.50 –  
Фрагмент  
воротного ж/б  
прогона

Отслаивание и разрушение участков защитного слоя бетона; оголение и коррозия поперечных и продольного стержней арматурной сетки

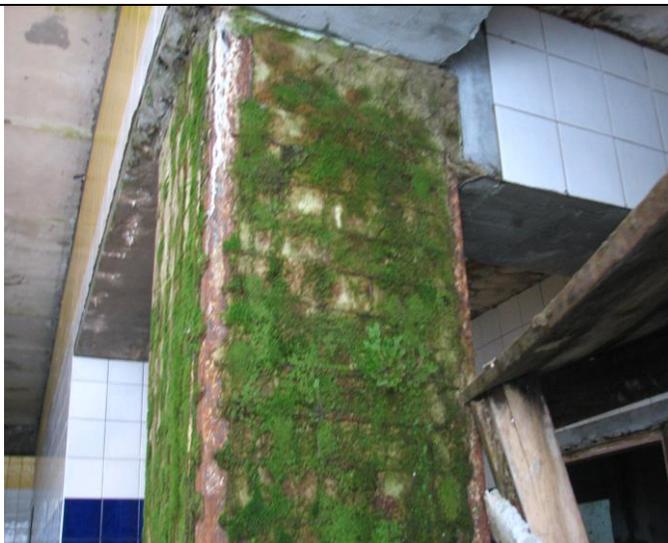
Рисунок 3.51 –  
Фрагмент  
кирпичного столба,  
усиленного  
стальной обоймой

Увлажнение, биоповреждения (мох) повсеместно;  
коррозия элементов стальной обоймы

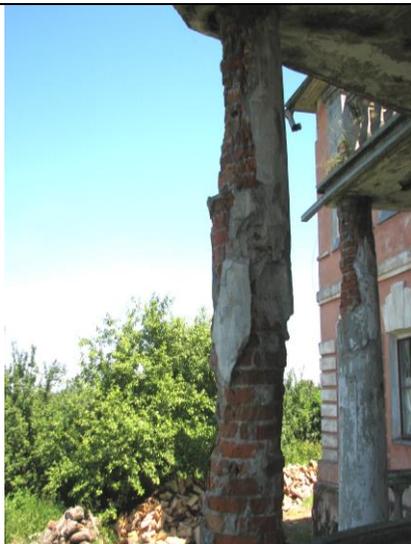
Рисунок 3.52 –  
Фрагмент кирпичных  
оштукатуренных  
столбов

Отслаивание и обрушение штукатурного слоя повсеместно; размораживание и разрушение кладки на глубину до 20 мм в нижней части, до 100 мм – в верхней

части

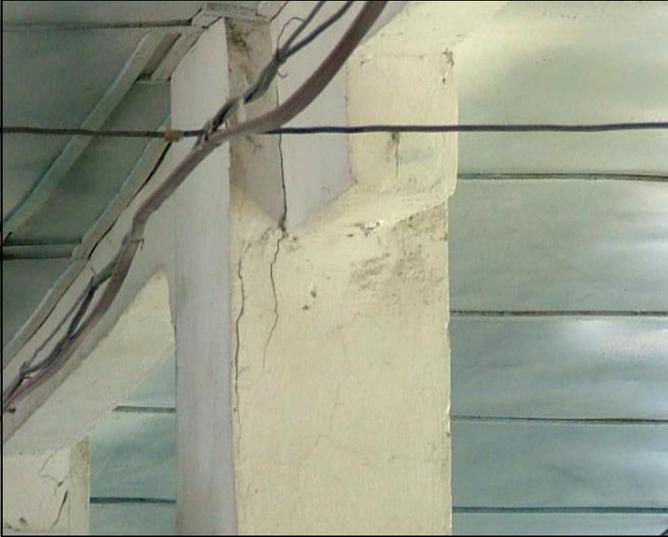
Рисунок 3.53 –  
Фрагмент  
кирпичного  
оштукатуренного  
столба

Наклонные и вертикальные трещины в опорной зоне прогона  
шириной раскрытия до 1,5 мм

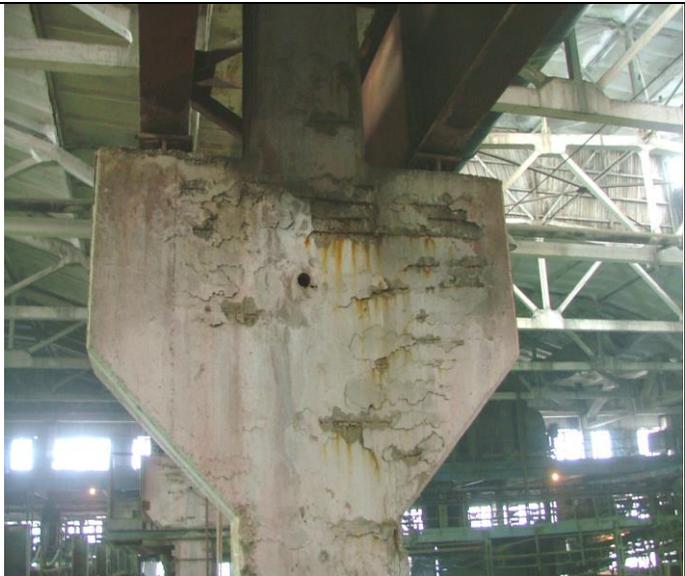
Рисунок 3.54 –  
Фрагмент  
консольной части  
ж/б колонны

Отслаивание бетона защитного слоя на многочисленных участках;  
оголение и коррозия арматурных стержней; разрушение отделочного

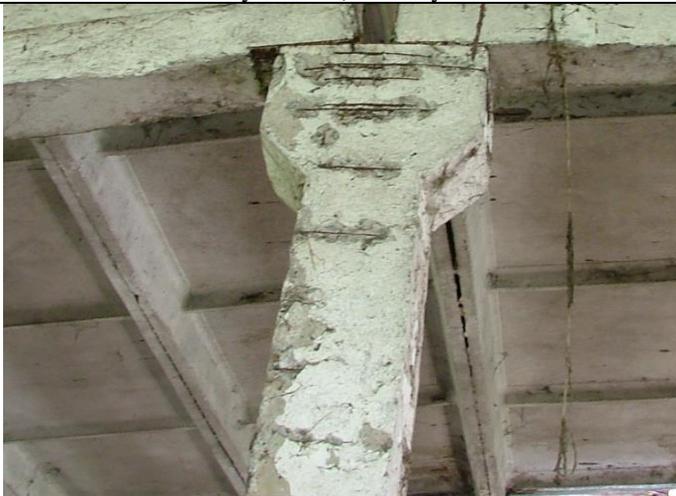
Рисунок 3.55 –  
Фрагмент  
верхней части ж/б  
колонны

Отслаивание и разрушение бетона защитного слоя на многочисленных участках; оголение и коррозия поперечных арматурных стержней (хомутов); многочисленные сколы по ребру на глубину до 30,0 мм

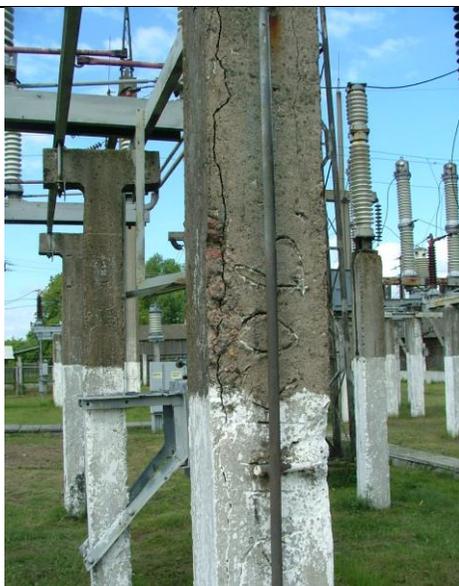
Рисунок 3.56 –  
Фрагмент  
ж/б столба

Продольная трещина в месте расположения рабочей арматуры шириной раскрытия до 5,0 мм; размораживание бетона на

величину до 10,0 мм в средней части на отдельных участках

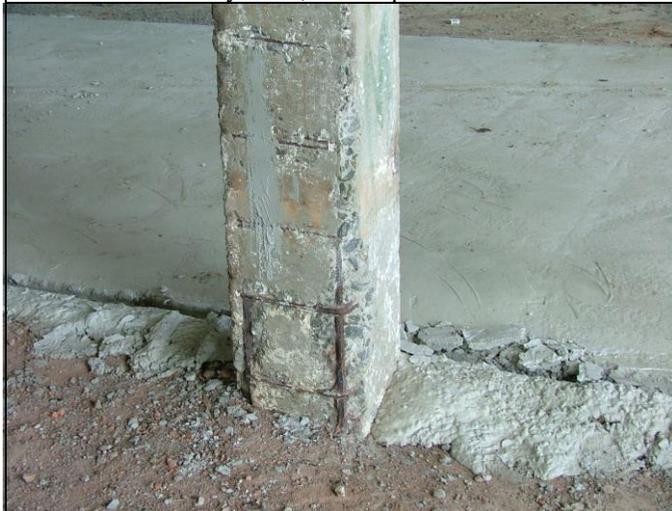
Рисунок 3.57 –  
Фрагмент нижней  
части ж/б колонны

Разрушение бетона защитного слоя; оголение и коррозия рабочей и конструктивной арматуры на многочисленных участках; многочисленные сколы по ребру на глубину до 30 мм

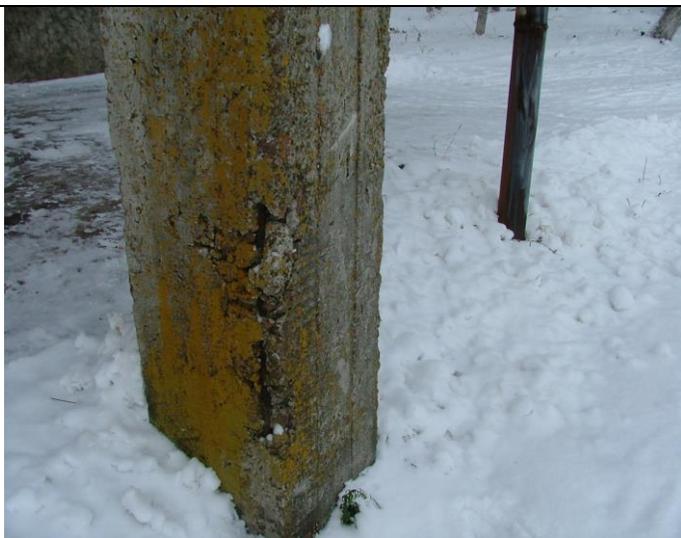
Рисунок 3.58 –  
Фрагмент ж/б  
колонны

Недоуплотнение бетона (раковины) на участке расположения стержня рабочей арматуры на глубину до 20,0 мм; оголение и коррозия стержней рабочей и конструктивной арматуры; биоповреждения (лишайник)

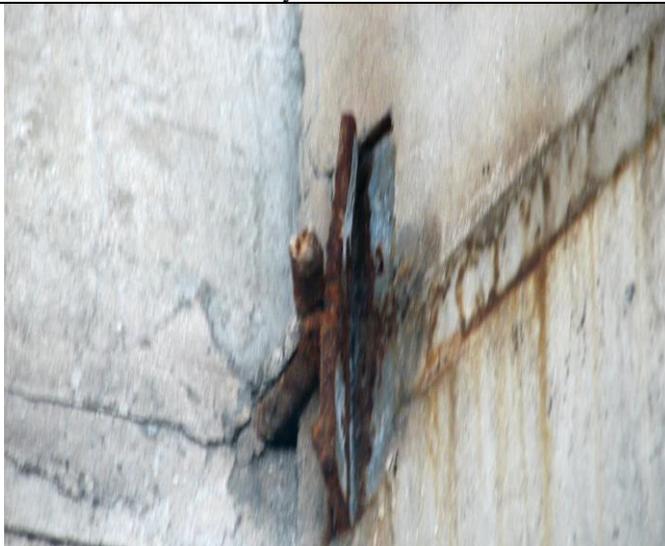
Рисунок 3.59 –  
Фрагмент ж/б  
колонны

Отрыв закладной детали на участке крепления стеновой панели;  
коррозия элементов крепления

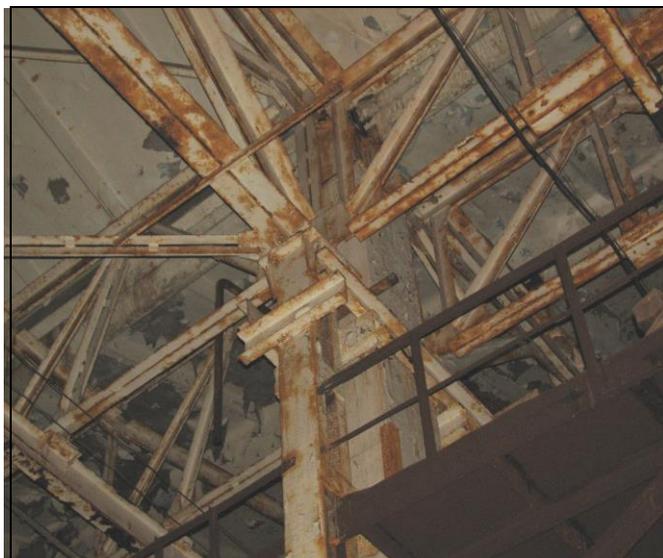
Рисунок 3.60 –  
Фрагмент стальной  
колонны и элементов  
покрытия

Разрушение защитного окрасочного покрытия на  
многочисленных участках; коррозия элементов колонны и

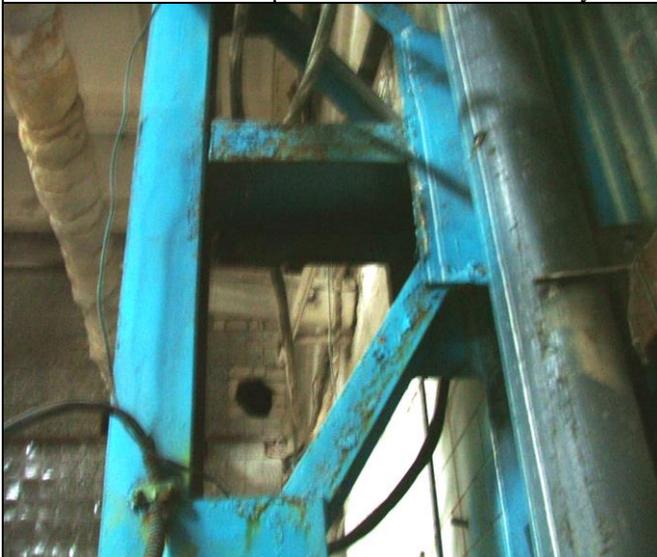
Рисунок 3.61 –  
Фрагмент  
стальной колонны

Отслаивание окрасочного слоя на отдельных участках;  
неравномерная поверхностная коррозия на отдельных участках

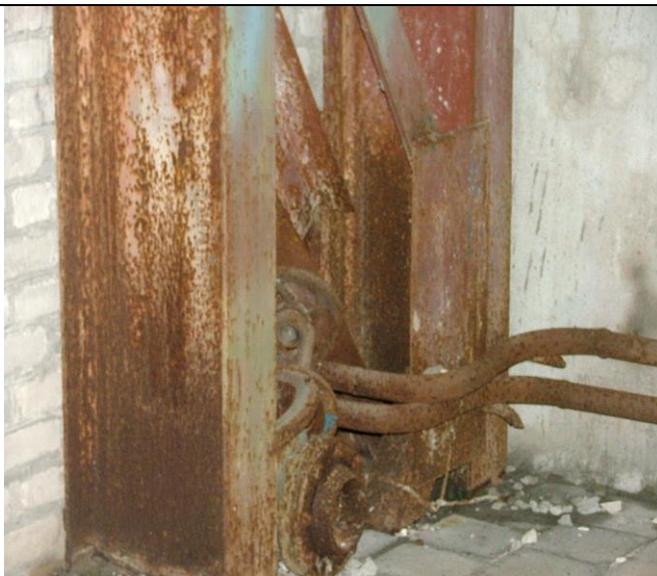
Рисунок 3.62 –  
Фрагмент  
стальной колонны

Разрушение защитного покрытия повсеместно; поверхностная
