## ХАРАКТЕРНЫЕ ПОВРЕЖДЕНИЯ СТРОИТЕЛЬНЫХ КОНСТРУКЦИЙ И ПРИЧИНЫ ИХ ВОЗНИКНОВЕНИЯ

Учебно-методическое пособие по дисциплинам  
«Диагностика технического состояния зданий и сооружений»,  
«Эксплуатация, техническое обслуживание и ремонт зданий  
и сооружений»

Гомель 2010

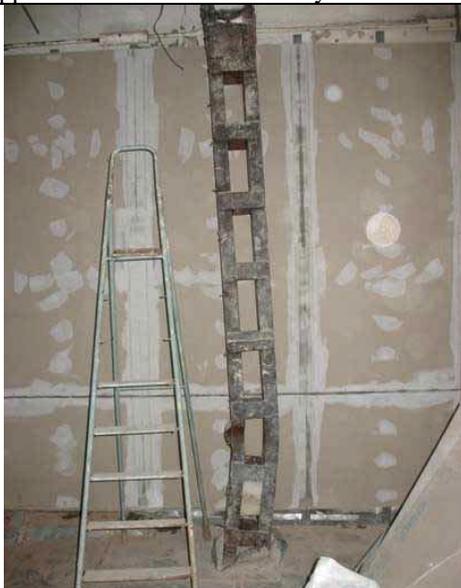
Рисунок 3.63 –  
Фрагмент  
стальной стойки

Искривление стойки на величину до 100 мм, потеря устойчивости

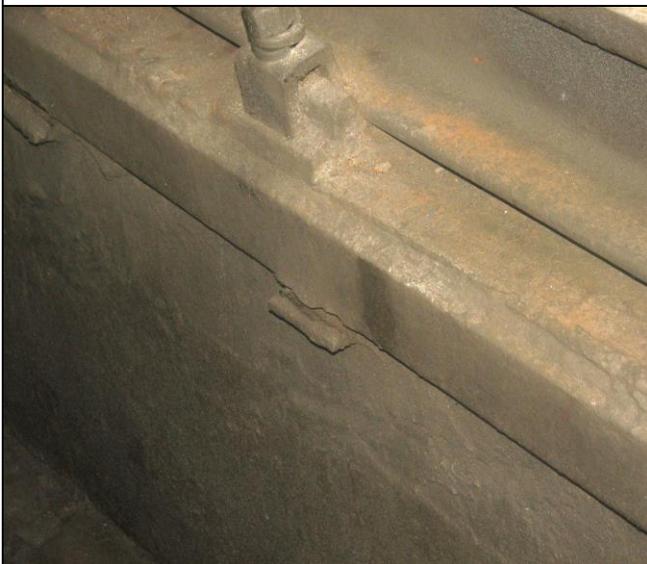
Рисунок 3.65 –  
Фрагмент участка  
крепления  
стального короба  
под ж.-д. рельсом  
к ж/б опоре

Трещина по сварному шву крепления балки к опорной пластине

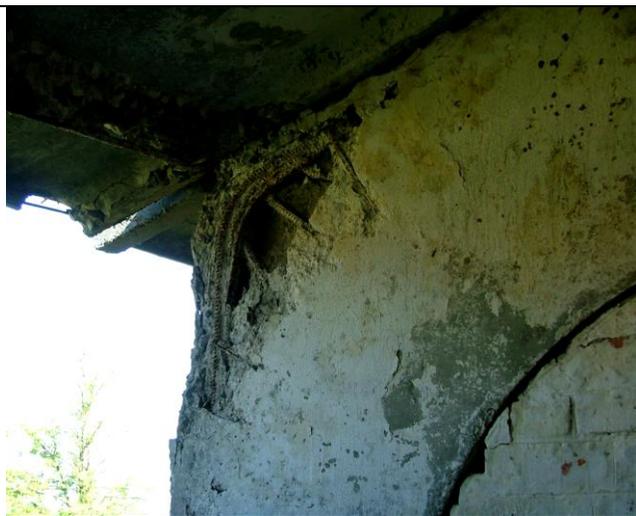
Рисунок 3.66 –  
Фрагмент  
ж/б полурамы

Отслаивание и разрушение защитного слоя бетона на участке перехода  
балочной части в стоечную; оголение и коррозия рабочей и конструктивной

арматуры; разрушение окрасочного покрытия на отдельных участках; следы увлажнения балочной части и биоповреждения (грибок)

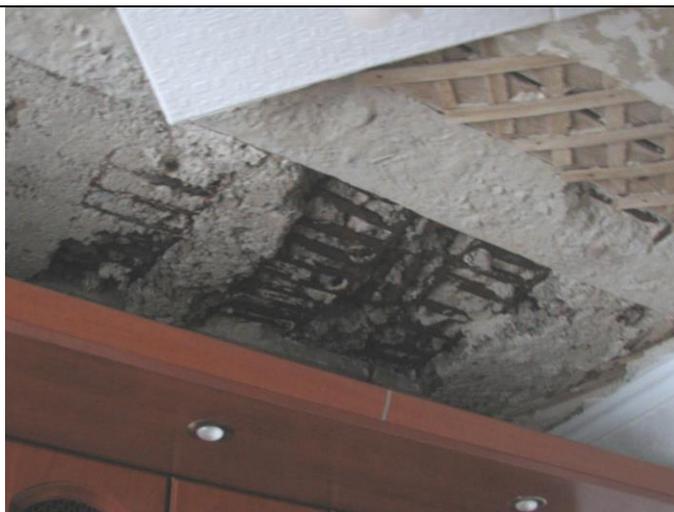
Рисунок 3.67 –  
Фрагмент  
междуэтажного  
перекрытия по  
ж/б балкам

Разрушение защитного слоя; пластинчатая коррозия арматурных стержней

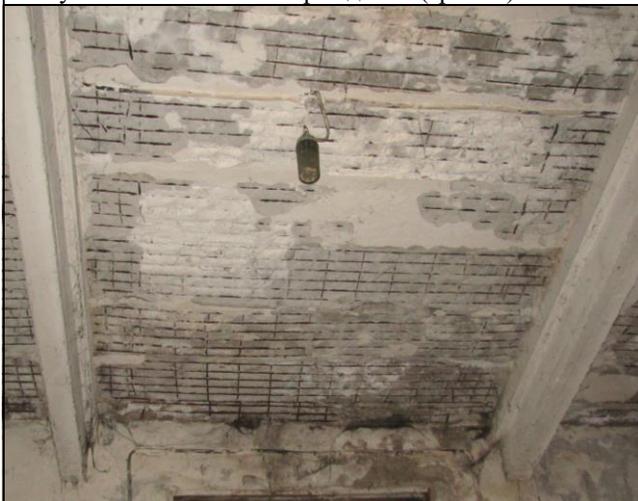
Рисунок 3.69 –  
Фрагмент перекрытия  
из поробетонных плит  
по ж/б балкам

Отслаивание и разрушение защитного слоя плит повсеместно; оголение и коррозия арматурных сеток; следы увлажнения плит вдоль стены

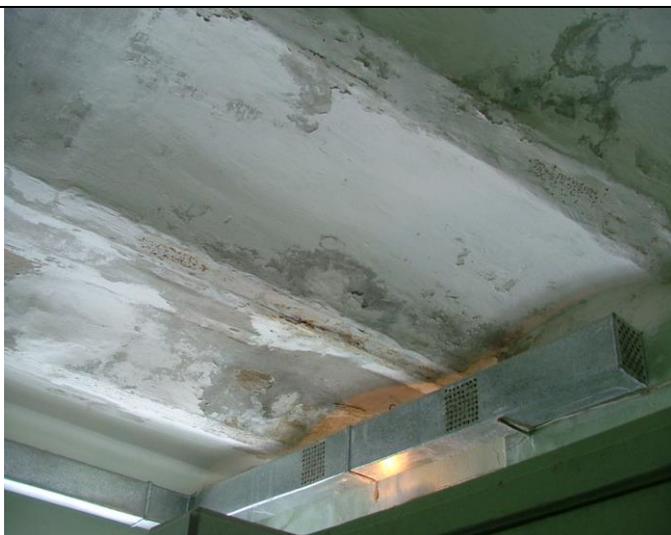
Рисунок 3.70 –  
Фрагмент  
монолитного  
арочного  
перекрытия по  
стальным балкам

Отслаивание и разрушение отделочных покрытий по нижней поверхности стальных балок и сводам; поверхностная коррозия нижней поверхности стальных балок на отдельных участках;

следы увлажнения и биоповреждения (грибок)

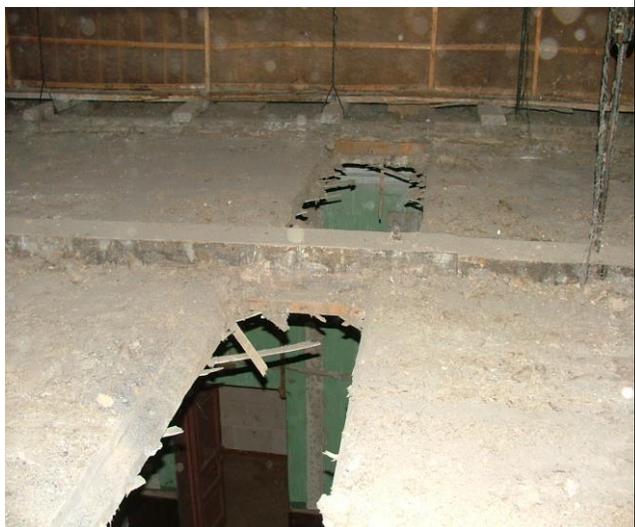
Рисунок 3.71 –  
Фрагмент чердачного  
перекрытия по  
деревянными балкам

Полное разрушение и обрушение подшивки между балками

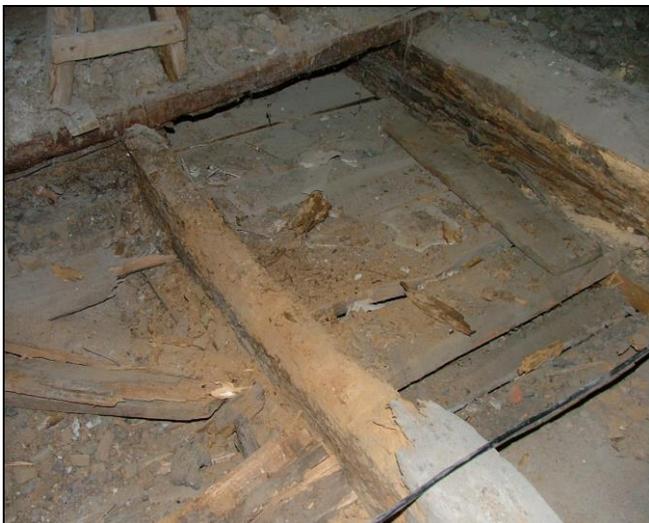
Рисунок 3.73 –  
Фрагмент чердачного  
перекрытия по  
деревянным балкам

Массовые повреждения древесины балки дровоточцами на многочисленных участках, полное разрушение древесины на глубину до 30 мм; прогиб подшивки на величину до 20 мм

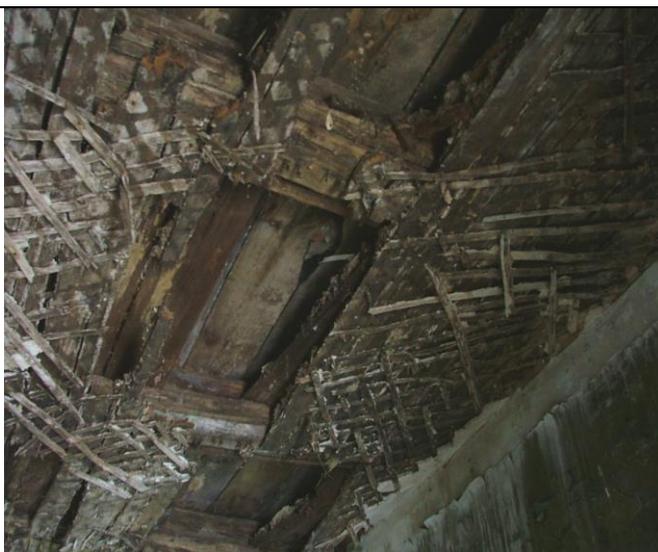
Рисунок 3.74 –  
Фрагмент  
перекрытия над  
подвалом по  
деревянным балкам

Полное разрушение штукатурного слоя; разрушение подшивки

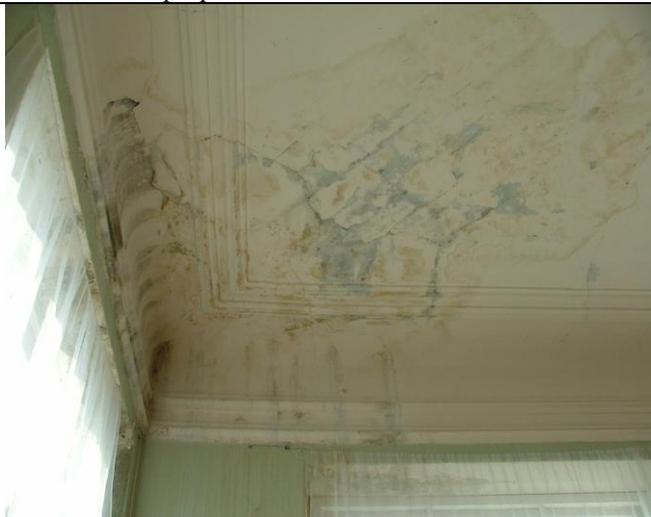
Рисунок 3.75 –  
Фрагмент  
потолочной части  
чердачного  
перекрытия по  
деревянным балкам

Многочисленные трещины различного характера шириной раскрытия до 2,0 мм по потолочному слою; отслаивание штукатурного слоя на отдельных участках; следы увлажнения и биоповреждения (грибок)

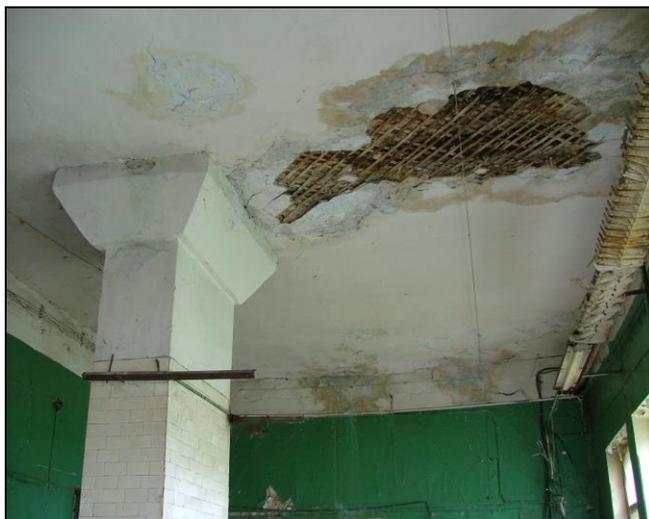
Рисунок 3.76 –  
Фрагмент  
потолочной части  
чердачного  
перекрытия по  
деревянным балкам

Отслаивание и обрушение штукатурного слоя; поражение

дереворазрушающими грибами (гниль) древесины дранки на отдельных участках;  
отдельные трещины различного характера по штукатурному слою;  
увлажнение и биоповреждения (грибок) на многочисленных участках

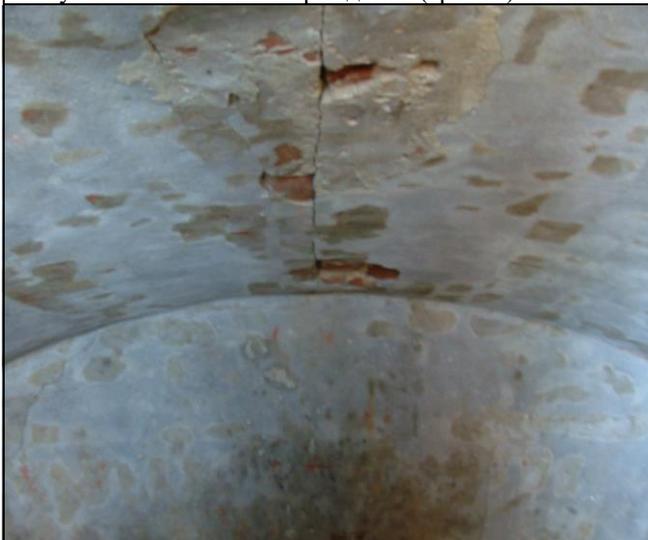
Рисунок 3.77 –  
Фрагмент  
кирпичного арочного  
оштукатуренного  
перекрытия

Отслаивание штукатурного слоя на отдельных участках; продольная трещина по швам кладки шириной раскрытия до 1,0 мм; сколы по отдельным кирпичам на глубину до 15 мм; следы увлажнения и биоповреждения (грибок)

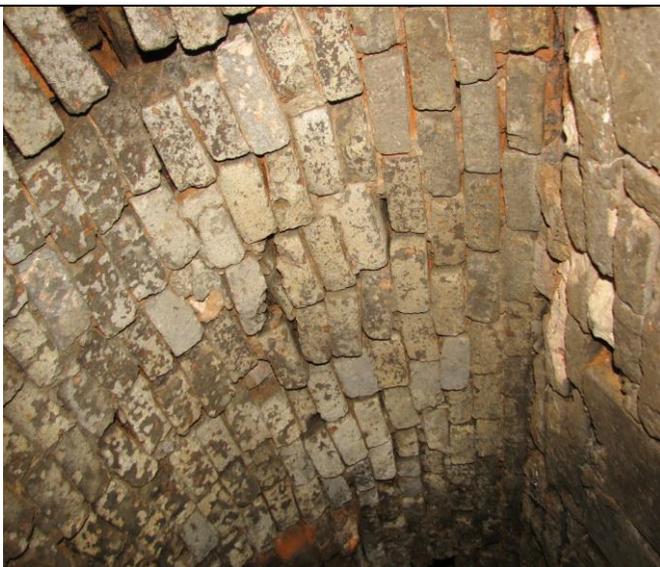
Рисунок 3.78 –  
Фрагмент  
кирпичного  
арочного перекрытия

Выкрашивание кладочного раствора на глубину до 20 мм повсеместно;  
смещение и выпадение отдельных кирпичей

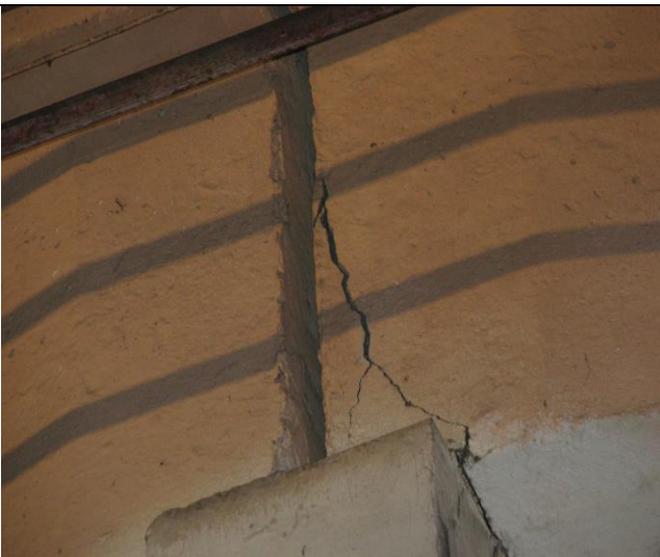
Рисунок 3.79 –  
Фрагмент ж/б  
подкрановой балки

Наклонная трещина в опорной зоне шириной раскрытия до 5,0 мм

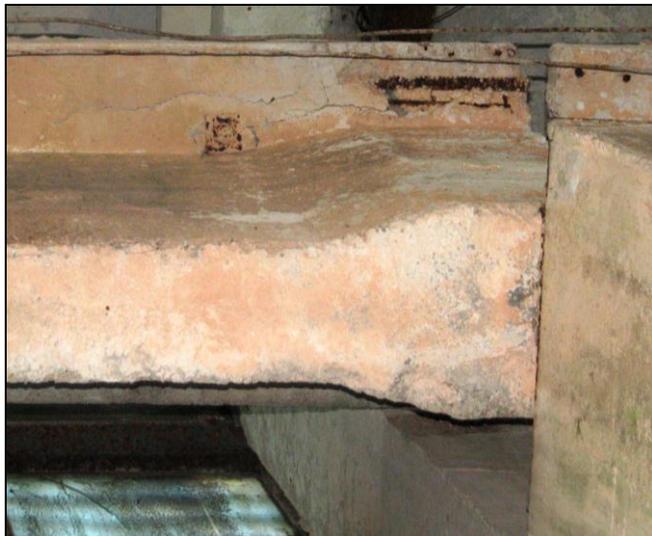
Рисунок 3.80 –  
Фрагмент ж/б  
подкрановой балки

Оголение и коррозия рабочей арматуры по нижней поверхности полки в опорной зоне; продольные трещины на участке расположения арматуры по нижней поверхности полки шириной раскрытия до 0,5 мм

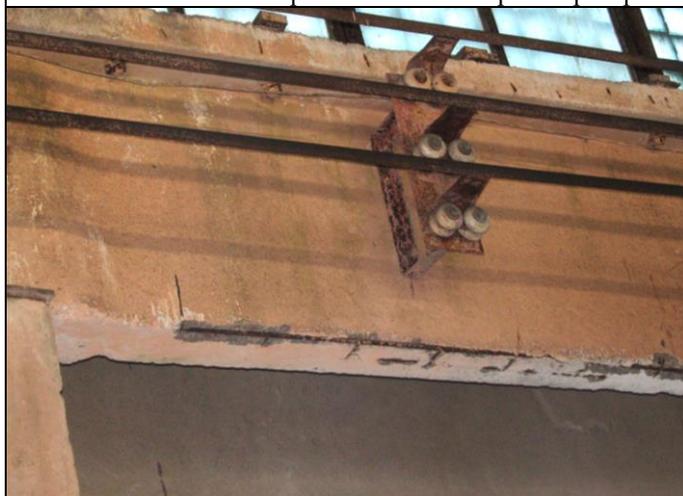
Рисунок 3.81 –  
Фрагмент ж/б  
подкрановой  
балки

Отслаивание и разрушение защитного слоя на участках расположения рабочей и конструктивной арматуры; оголение и коррозия участков стержней арматуры по нижней поверхности стенки балки; оголение и коррозия участков стержней по боковой поверхности полки

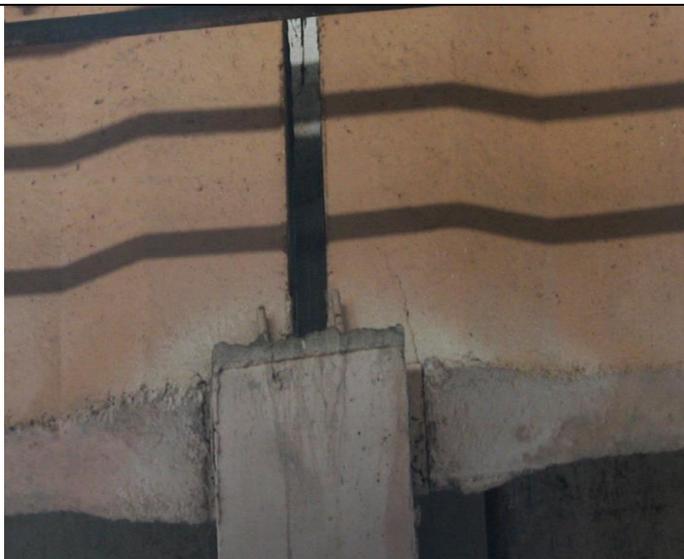
Рисунок 3.82 –  
Фрагмент ж/б  
подкрановой  
балки

Наклонная трещина по боковой поверхности в опорной зоне от края закладной детали шириной раскрытия до 0,3 мм, длиной до 200 мм; сколы бетона по углам нижней поверхности на глубину до 15 мм

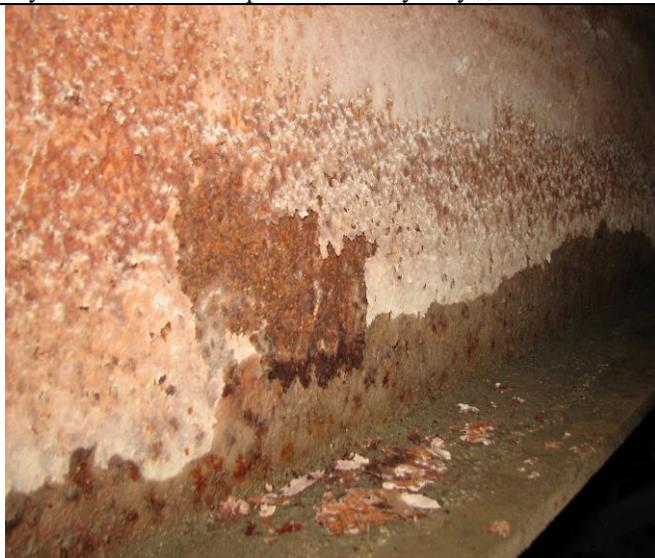
Рисунок 3.83 –  
Фрагмент стальной  
подкрановой балки

Разрушение защитного окрасочного покрытия; поверхностная равномерная коррозия, начало развития пластинчатой коррозии на отдельных участках

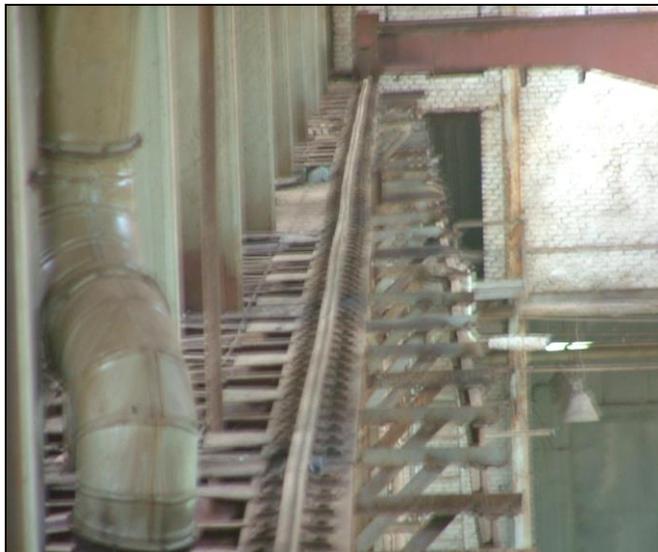
Рисунок 3.84 –  
Фрагмент  
подкранового пути

Смещение оси рельсов от разбивочной оси в плане; разрушение окрасочного покрытия на многочисленных участках; поверхностная равномерная коррозия на многочисленных участках

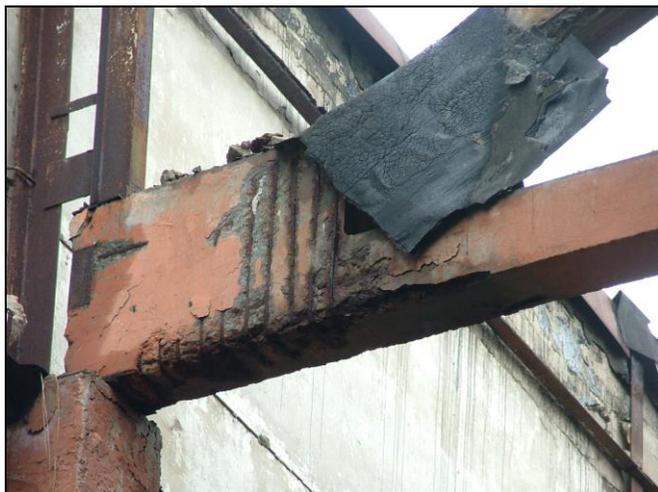
Рисунок 3.85 –  
Фрагмент  
опорной зоны ж/б  
фермы покрытия

Разрушение и отслаивание защитного слоя бетона; размораживание

бетона в опорной зоне фермы на глубину до 10 мм; оголение и коррозия конструктивной арматуры опорной зоны фермы; сколы бетона по ребрам нижнего пояса

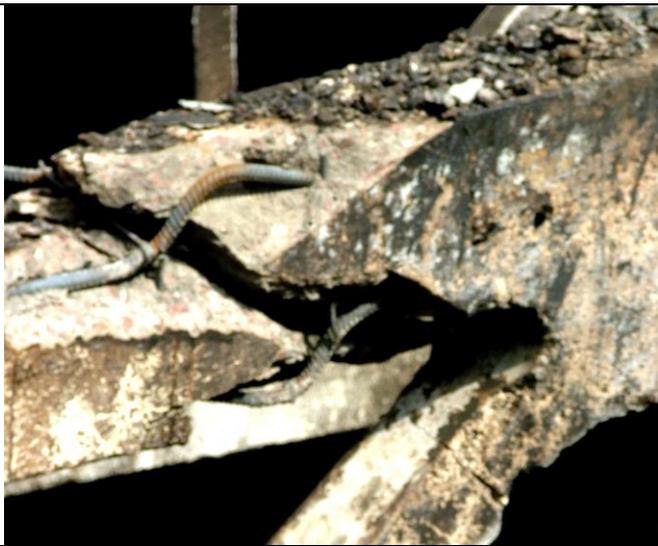
Рисунок 3.86 –  
Фрагмент ж/б  
стропильной  
фермы покрытия

Разрыв верхнего пояса, искривление арматуры вследствие воздействия высоких температур; закопченность поверхности повсеместно

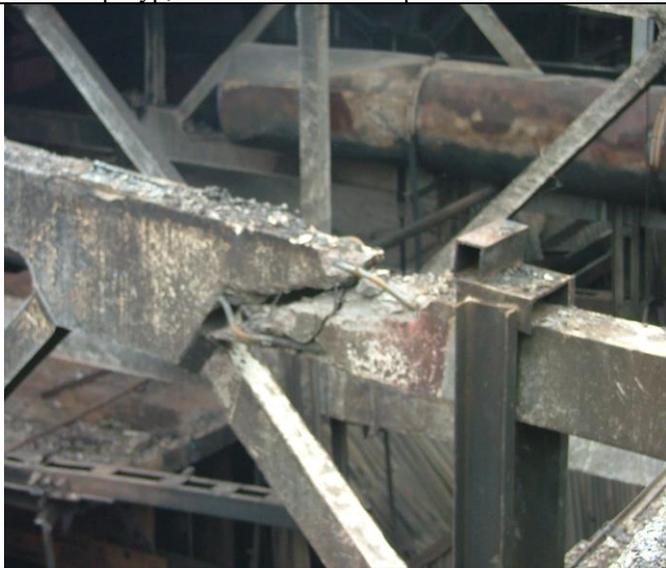
Рисунок 3.87 –  
Фрагмент ж/б  
стропильной  
фермы покрытия

Разрушение бетона верхнего пояса, разрыв верхнего пояса, смещение участков верхнего пояса на величину до 30 мм вследствие воздействия высоких температур; закопченность поверхности

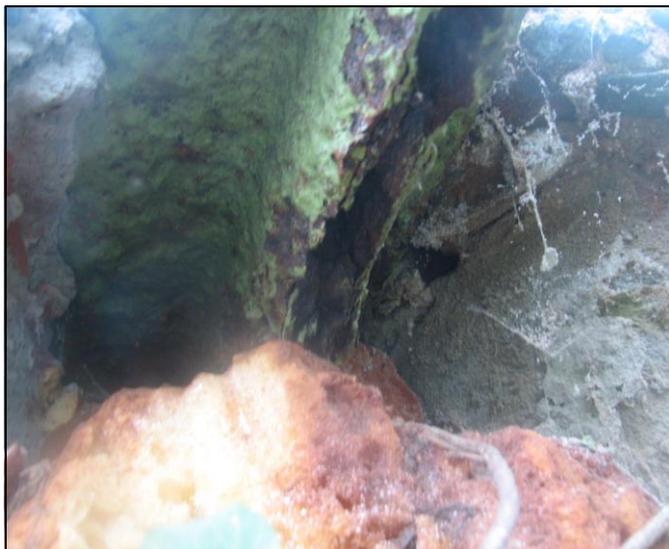
Рисунок 3.88 –  
Фрагмент верхнего  
пояса стальной  
фермы покрытия

Пластинчатая коррозия высокой степени интенсивности металла элементов; полное разрушение отдельных участков (на всю толщину элемента)

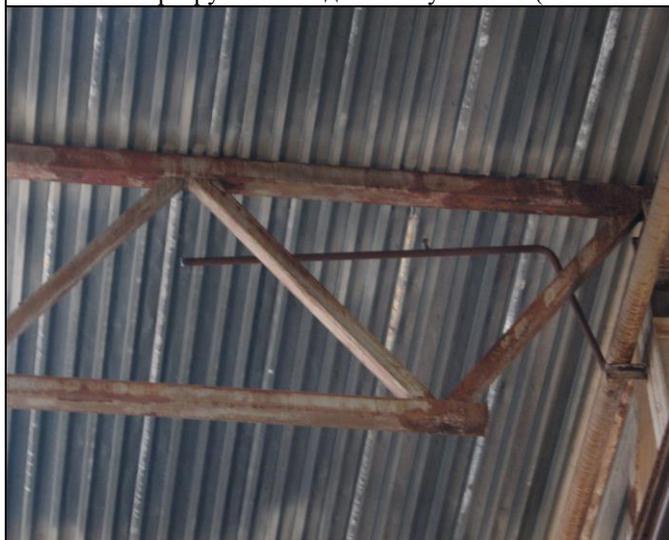
Рисунок 3.89 –  
Фрагмент  
стальной фермы

Отслаивание и разрушение защитного покрытия; поверхностная равномерная коррозия на многочисленных участках, в опорной зоне – начало развития пластинчатой коррозии

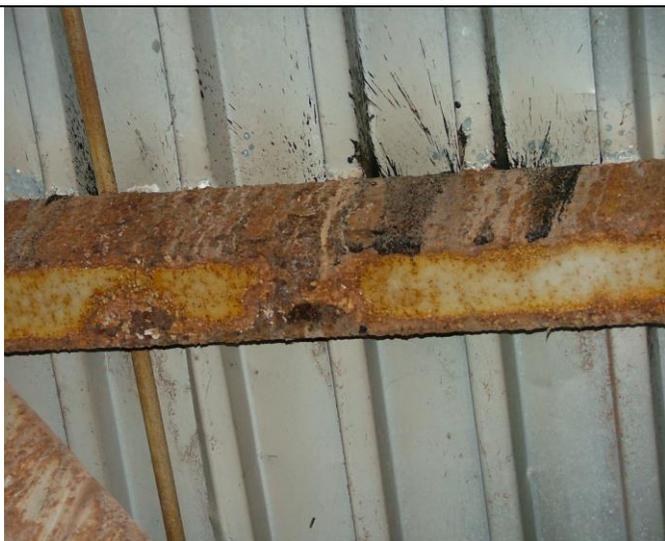
Рисунок 3.90 –  
Фрагмент верхнего  
пояса стальной  
фермы

Отслаивание и разрушение защитного покрытия; поверхностная равномерная коррозия на многочисленных участках, на отдельных – начало развития пластинчатой коррозии

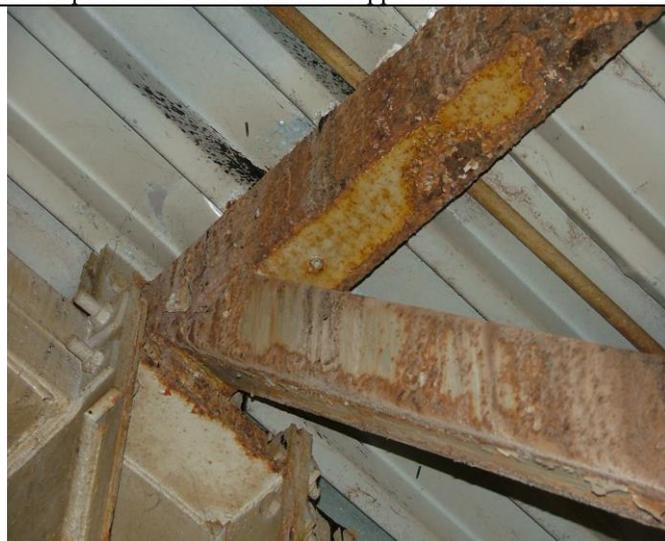
Рисунок 3.91 –  
Фрагмент  
опорного участка  
стальной фермы

Отслаивание и разрушение защитного покрытия; поверхностная равномерная коррозия высокой интенсивности на многочисленных участках, на отдельных – начало развития пластинчатой коррозии

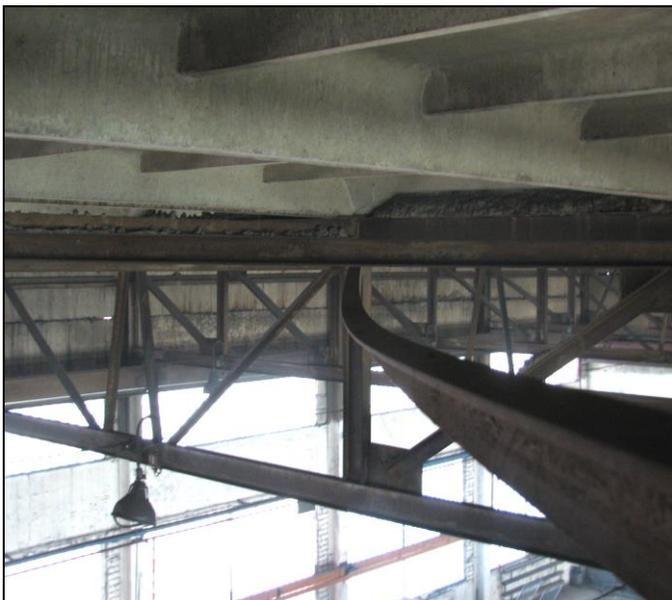
Рисунок 3.92 –  
Фрагмент  
покрытия по  
стальным фермам

Искривление элемента диагональной связи на величину до 50 мм

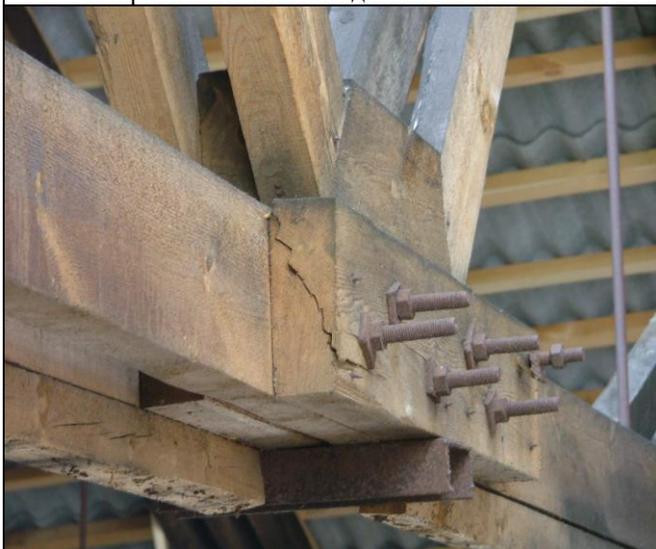
Рисунок 3.93 –  
Фрагмент  
нижнего пояса  
металлодеревянной  
фермы

Наклонная трещина по боковой поверхности накладки шириной раскрытия до 2,0 мм (срез древесины бруска со смещением на участке крепления)

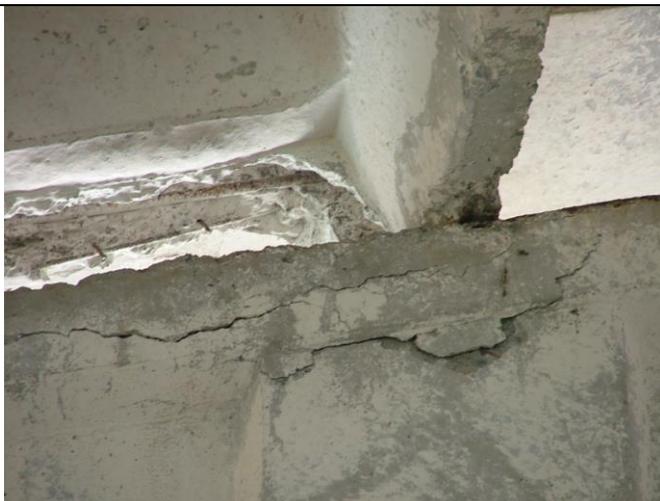
Рисунок 3.94 –  
Фрагмент верхнего  
пояса ж/б балки  
покрытия и  
ребристых плит

Отслаивание бетона в опорной зоне плиты покрытия; продольная трещина по боковой поверхности на участке расположения арматуры шириной раскрытия до 3,0 мм; разрушение отделочного покрытия (побелки) на многочисленных участках; оголение и поверхностная неравномерная коррозия участков стержней арматуры поперечных опорных ребер плит

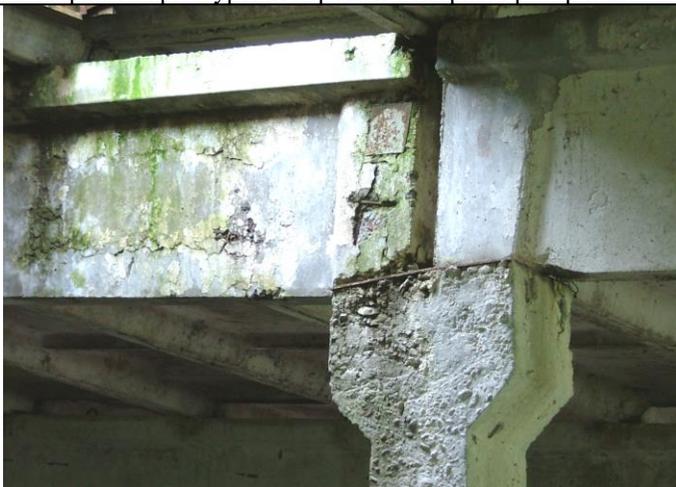
Рисунок 3.95 –  
Фрагмент ж/б  
балок покрытия

Разрушение и отслаивание защитного слоя бетона балки; оголение и коррозия конструктивной арматуры в опорной зоне балки; отдельные

трещины в месте расположения арматуры; сколы бетона  
на глубину до 10 мм; биоповреждения (мох)

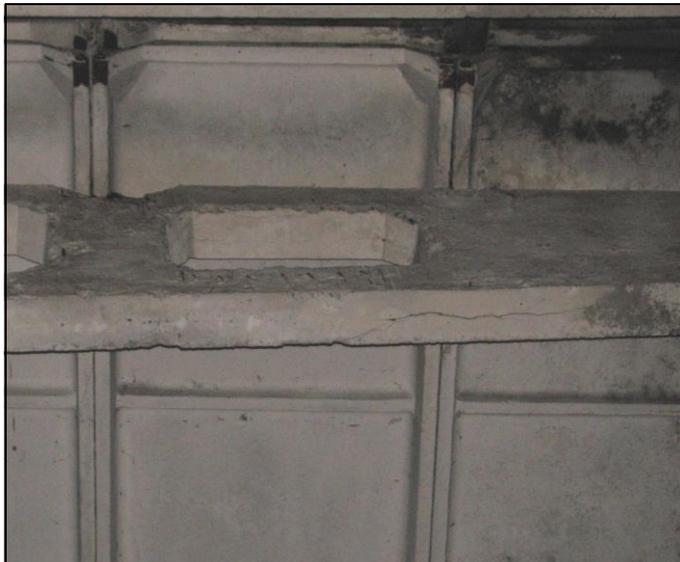
Рисунок 3.96 –  
Фрагмент ж/б  
решетчатой  
двускатной  
балки покрытия

Продольная трещина по нижней поверхности нижнего пояса шириной раскрытия до 1,5 мм, переходящая в наклонную; скол бетона по верхнему поясу в опорной зоне плиты покрытия на глубину до 50 мм длиной до 200 мм

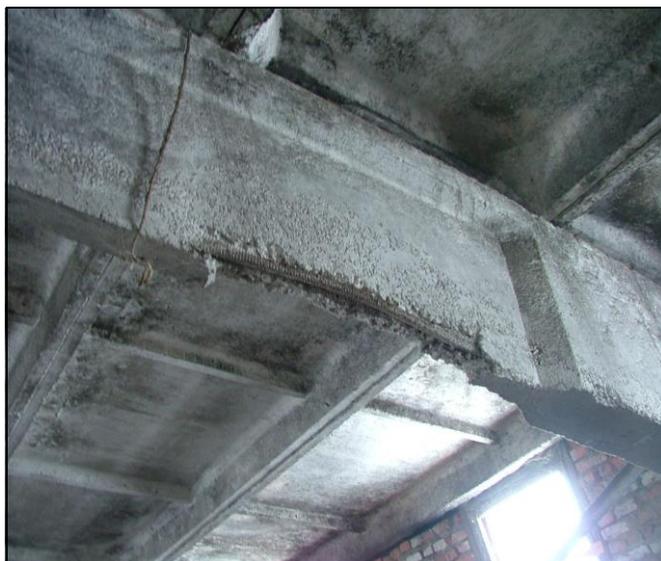
Рисунок 3.97 –  
Фрагмент ж/б  
балки покрытия  
таврового сечения

Оголение и поверхностная коррозия участка стержня рабочей арматуры,  
его искривление на величину до 10 мм

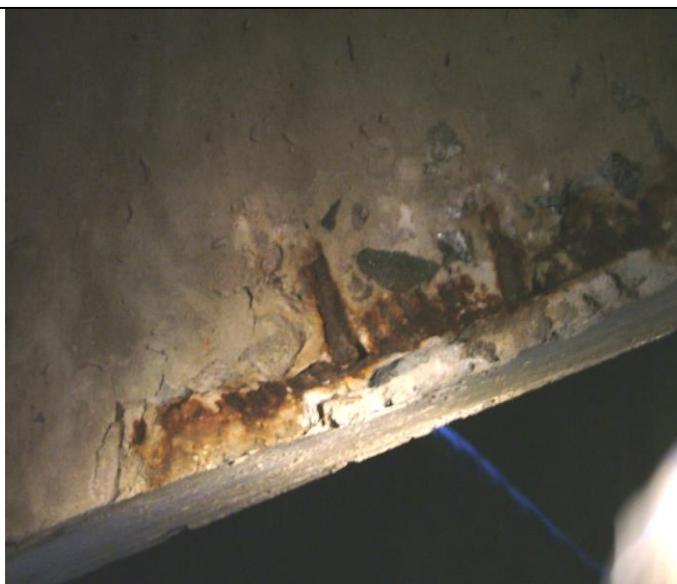
Рисунок 3.98 –  
Фрагмент ж/б  
балки покрытия

Разрушение защитного слоя бетона; оголение и пластинчатая коррозия  
средней степени интенсивности рабочей и конструктивной арматуры

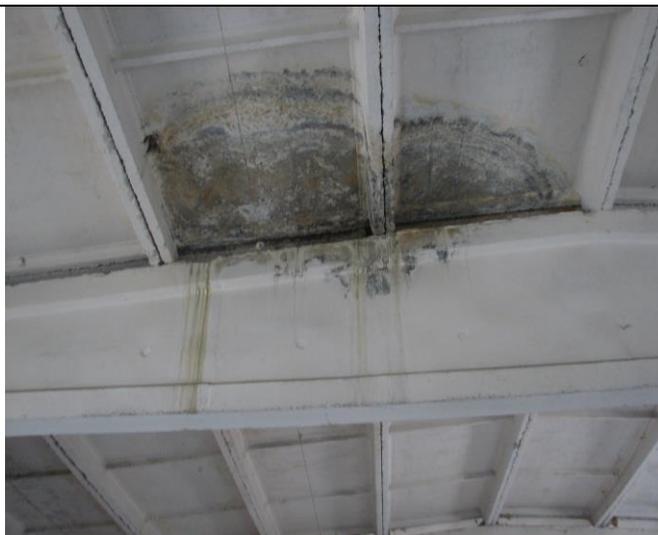
Рисунок 3.99 –  
Фрагмент ж/б  
двускатной балки  
покрытия и  
ребристых плит

Следы увлажнения плит и балки покрытия; разрушение отделочного покрытия по нижней поверхности на участке увлажнения и боковой поверхности балки

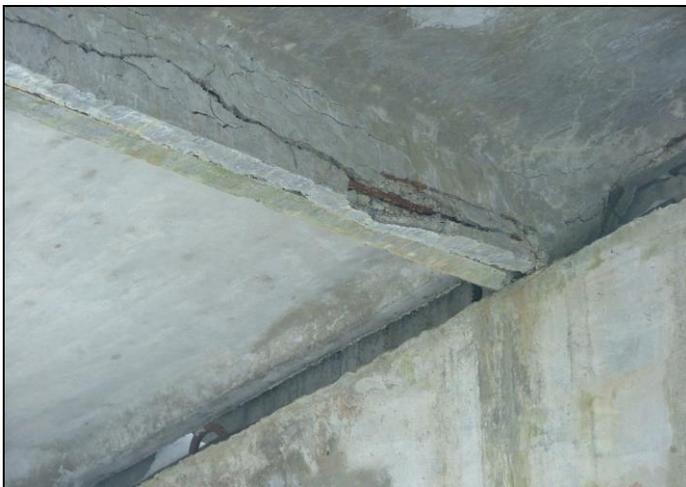
Рисунок 3.100 –  
Фрагмент ж/б  
ребристых плит  
покрытия

Разрушение и отслаивание защитного слоя бетона продольного ребра; оголение и коррозия стержня рабочей арматуры продольного ребра; продольная трещина по боковой поверхности продольного ребра шириной раскрытия до 10 мм; трещины на стыке продольного (поперечного опорного) ребра и полки шириной раскрытия до 0,3 мм

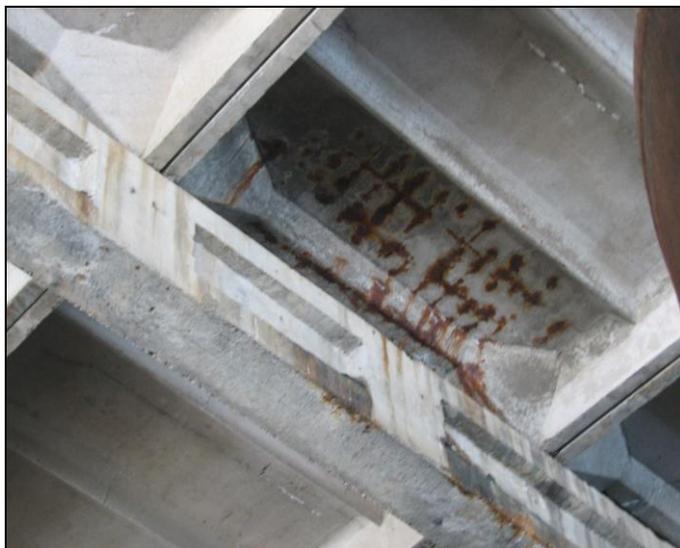
Рисунок 3.101 –  
Фрагмент ж/б  
ребристой плиты  
покрытия

Оголение и пластинчатая коррозия стержней арматурной сетки полки плиты; следы коррозии на многочисленных участках; поперечная трещина по полке плиты шириной раскрытия до 0,3 мм, по ней – высолы

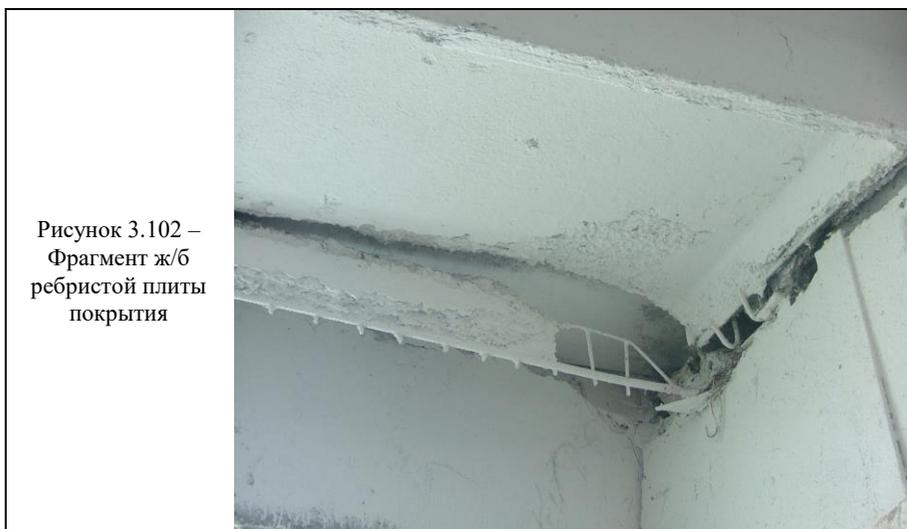
Рисунок 3.102 –  
Фрагмент ж/б  
ребристой плиты  
покрытия

Отрыв опорного поперечного ребра от полки плиты покрытия; оголение арматуры продольного и поперечного ребер; размораживание и разрушение бетона полки и ребер плиты на многочисленных участках на глубину до 15 мм

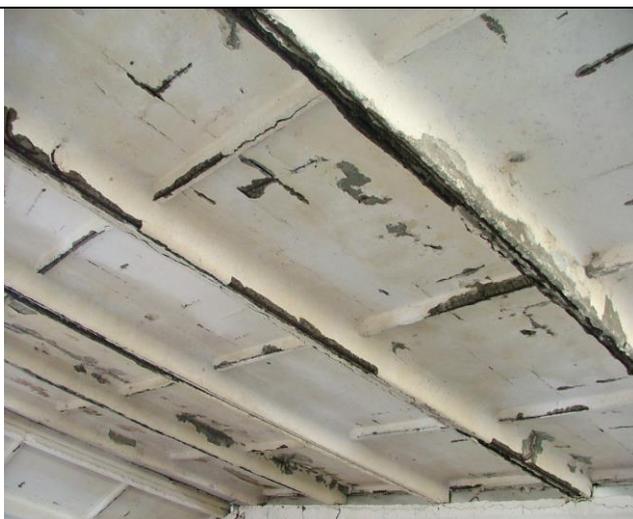
Рисунок 3.103 –  
Фрагмент ж/б  
ребристых  
плит покрытия

Отслаивание и разрушение бетона защитного слоя на многочисленных участках; оголение и коррозия рабочей арматуры продольных и поперечных ребер; оголение и коррозия арматуры полок плит; продольная трещина по нижней поверхности поперечного ребра плиты шириной раскрытия до 5,0 мм

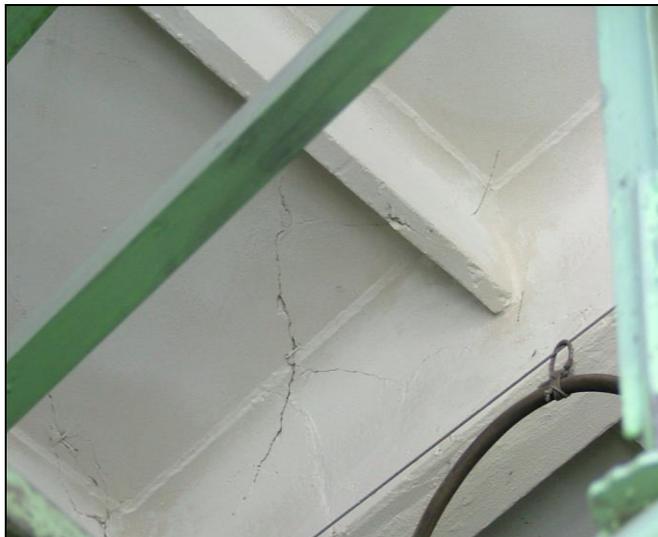
Рисунок 3.104 –  
Фрагмент ж/б  
ребристой плиты  
покрытия

Наклонные трещины по полке плиты, переходящие на боковую поверхность продольного ребра, шириной раскрытия до 1,5 мм; сколы бетона по нижней поверхности перечного ребра на глубину до 15 мм на отдельных участках

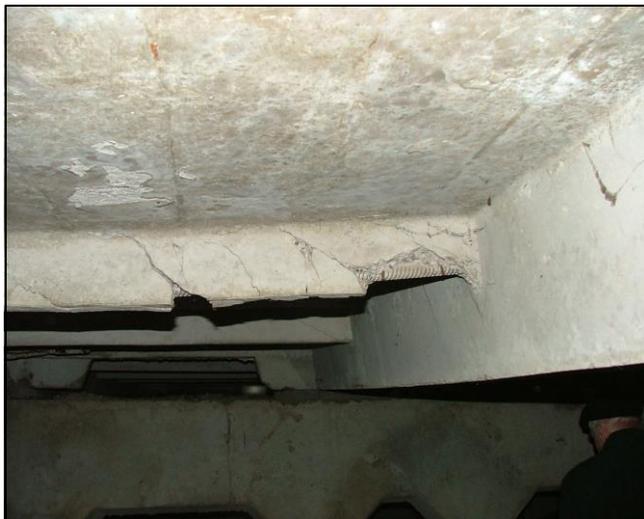
Рисунок 3.105 –  
Фрагмент ж/б  
ребристой плиты  
покрытия

Многочисленные наклонные трещины по поперечному ребру шириной раскрытия до 3,0 мм; отслаивание и разрушение бетона защитного слоя по поперечному ребру; оголение и поверхностная коррозия участков арматурного стержня; прогиб полки и поперечного ребра на величину до 15

мм

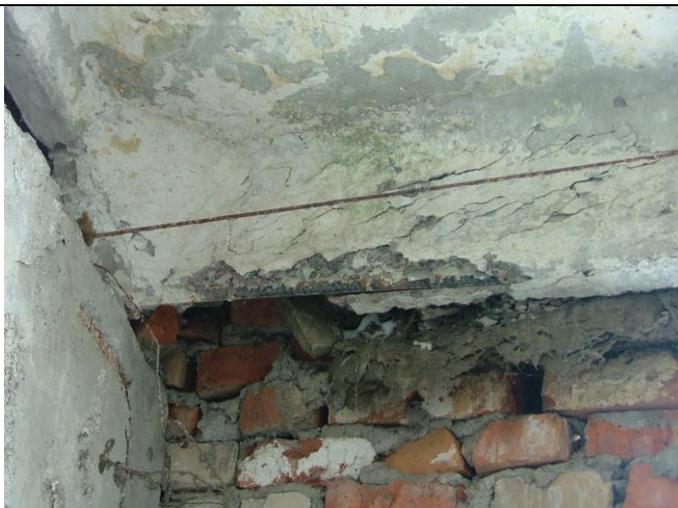
Рисунок 3.106 –  
Фрагмент ж/б  
ребристой плиты  
покрытия

Размораживание и разрушение бетона продольного ребра на глубину до 15 мм; многочисленные наклонные трещины по боковой поверхности продольного ребра шириной раскрытия до 1,5 мм; биоповреждения (мох);

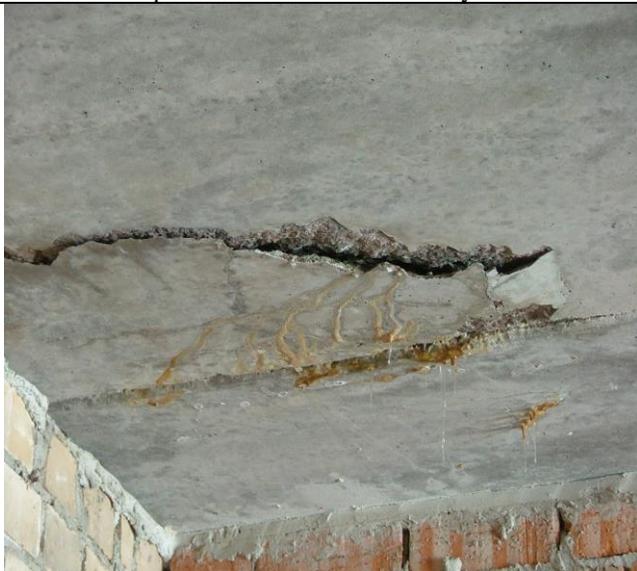
Рисунок 3.107 –  
Фрагмент ж/б плиты  
пустотного настила  
типа ПК

Отслаивание бетона по нижней поверхности плиты, отдельные  
фрагменты на грани обрушения; следы коррозии арматуры

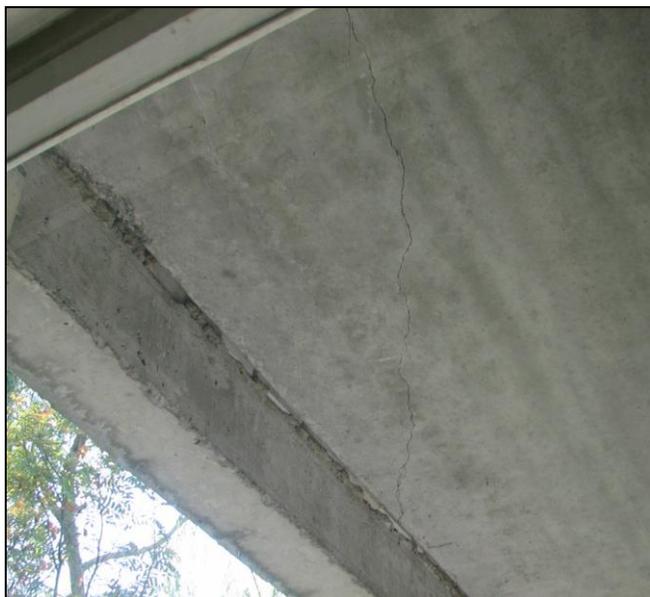
Рисунок 3.108 –  
Фрагмент ж/б плиты  
пустотного настила  
типа ПК

Наклонная трещина по нижней поверхности шириной раскрытия до 1,0 мм

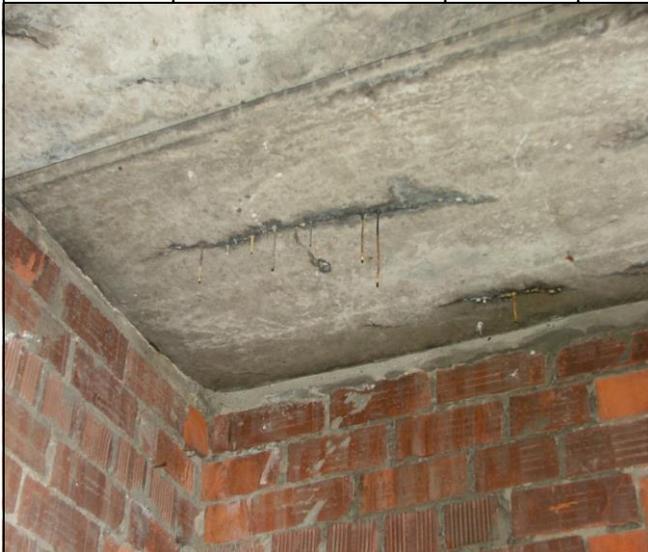
Рисунок 3.109 –  
Фрагмент ж/б плит  
пустотного  
настила типа ПК

Продольные трещины в местах расположения пуансонных отверстий  
шириной раскрытия до 0,8 мм; по трещинам – увлажнение,  
сталактиты; высолы бетона на отдельных участках

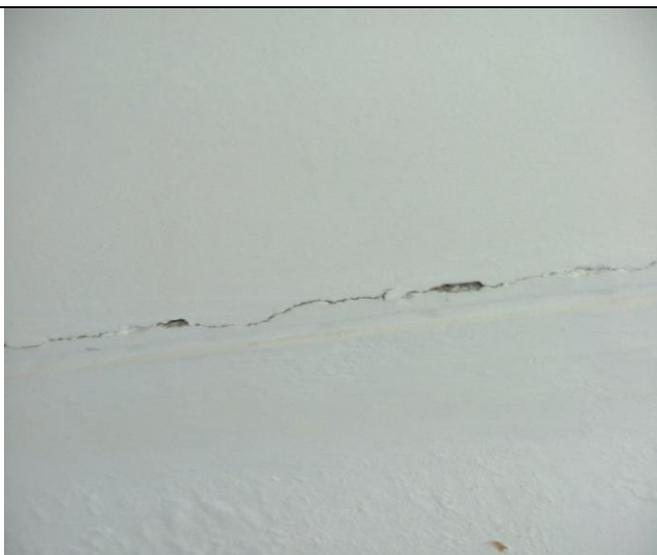
Рисунок 3.110 –  
Фрагмент покрытия из  
ж/б плит пустотного  
настила типа ПК

Продольная трещина по заделке шва между плитами шириной раскрытия

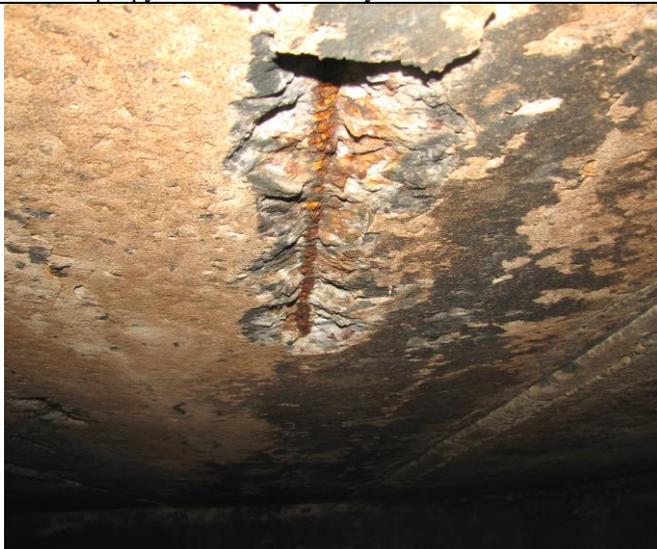
Рисунок 3.111 –  
Фрагмент ж/б  
сплошной плиты  
покрытия

Отслаивание и разрушение бетона защитного слоя; оголение и пластинчатая коррозия стержня рабочей арматуры; сколы бетона на глубину до 20 мм на отдельных участках

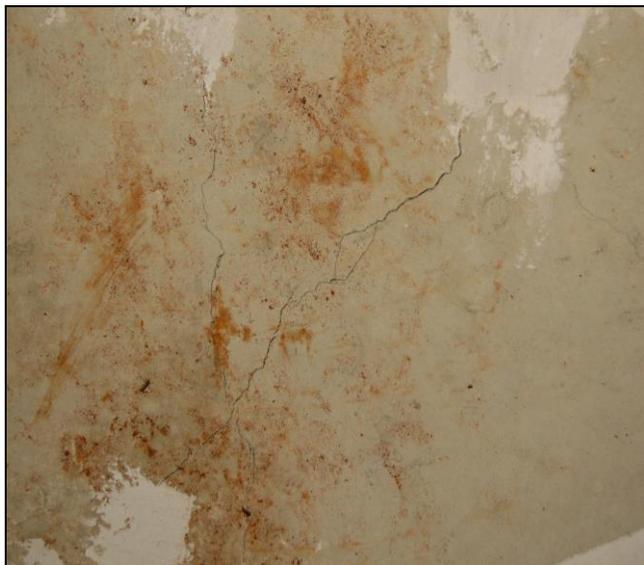
Рисунок 3.112 –  
Фрагмент плиты,  
опертой по контуру

Многочисленные наклонные трещины шириной раскрытия до 1,5 мм;

пропитывание поверхностного слоя (до 2 мм) смазкой от опалубки

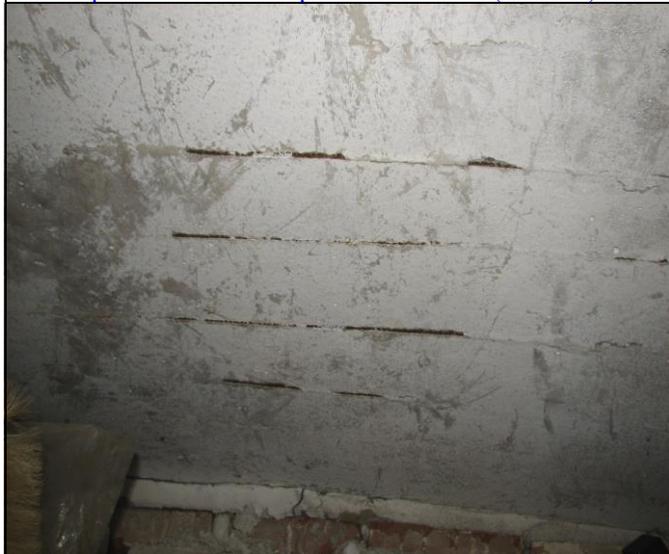
Рисунок 3.113 –  
Фрагмент ж/б  
сплошной плиты

Разрушение отделочного покрытия (побелки) на многочисленных участках; отслаивание и разрушение бетона защитного слоя в местах расположения стержней рабочей арматуры; оголение и коррозия участков стержней рабочей арматуры

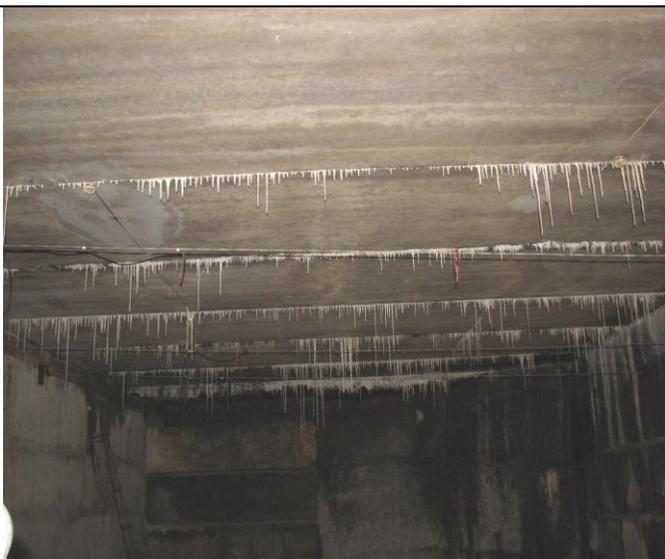
Рисунок 3.114 –  
Фрагмент покрытия  
из плит пустотного  
настила

Сталактиты по швам между плитами покрытия повсеместно

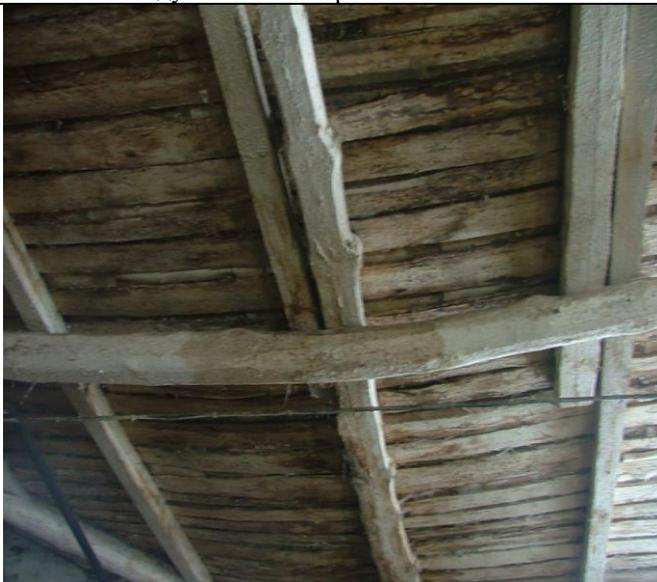
Рисунок 3.115 –  
Фрагмент покрытия по  
деревянными балкам

Прогиб главной балки на величину до 100 мм; увлажнение и поражение обрешетки дереворазрушающими грибами (начало гниения) на многочисленных участках

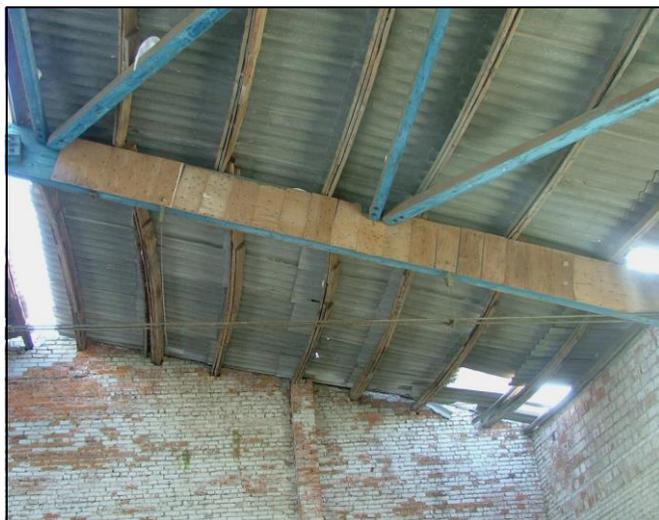
Рисунок 3.116 –  
Фрагмент покрытия  
по деревянным  
балкам

Искривление прогонов на величину до 100 мм на многочисленных участках;

потеря устойчивости отдельных прогонов; обрушение кровли

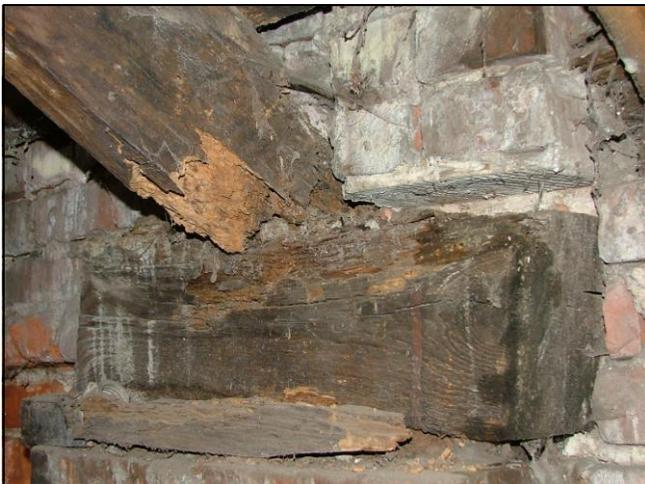
Рисунок 3.117 –  
Фрагмент  
стропильной ноги  
и мауэрлата

Разрушение дереворазрушающими грибами (гниль) древесины стропильной ноги в зоне опирания на мауэрлат, поражение дереворазрушающими грибами (начало гниения) древесины мауэрлата; следы увлажнения конструкций

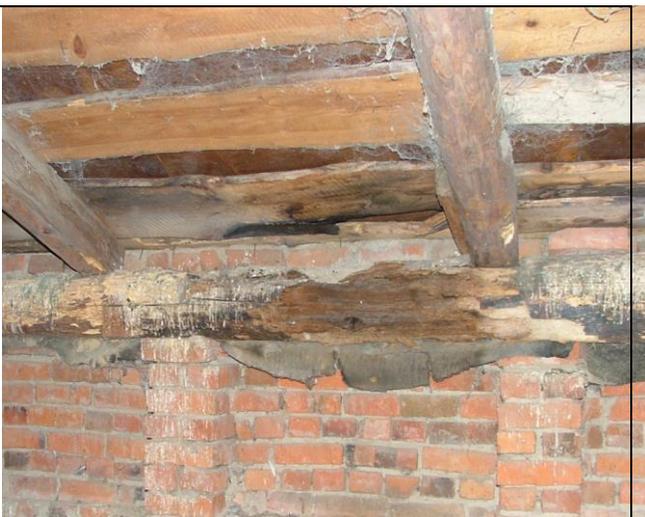
Рисунок 3.118 –  
Фрагмент  
стропильных ног  
и мауэрлата

Разрушение дереворазрушающими грибами (гниль) древесины мауэрлата; продольная трещина по боковой поверхности мауэрлата шириной раскрытия

до 5,0 мм; увлажнение древесины мауэрлата; разрушение гидроизоляционного слоя между мауэрлатом и кладкой на отдельных участках

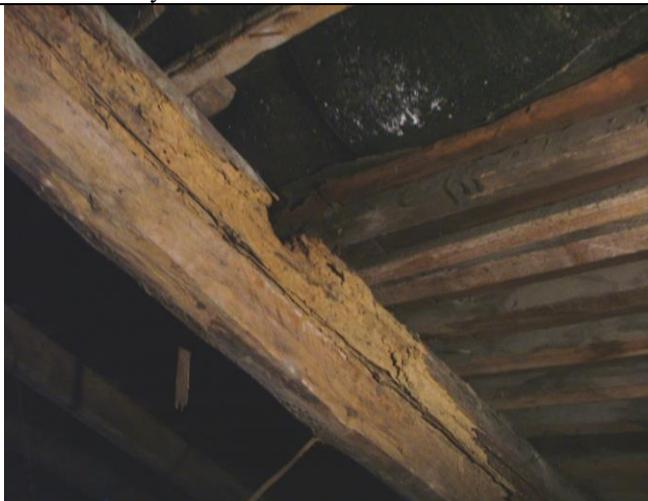
Рисунок 3.119 –  
Фрагмент  
стропильной ноги

Массовые повреждения древесины стропильной ноги древоточцами на многочисленных участках, полное разрушение отдельных участков на глубину до 70 мм; продольная трещина по боковой поверхности шириной раскрытия до 5,0 мм
