## ХАРАКТЕРНЫЕ ПОВРЕЖДЕНИЯ СТРОИТЕЛЬНЫХ КОНСТРУКЦИЙ И ПРИЧИНЫ ИХ ВОЗНИКНОВЕНИЯ

Учебно-методическое пособие по дисциплинам  
«Диагностика технического состояния зданий и сооружений»,  
«Эксплуатация, техническое обслуживание и ремонт зданий  
и сооружений»

Гомель 2010

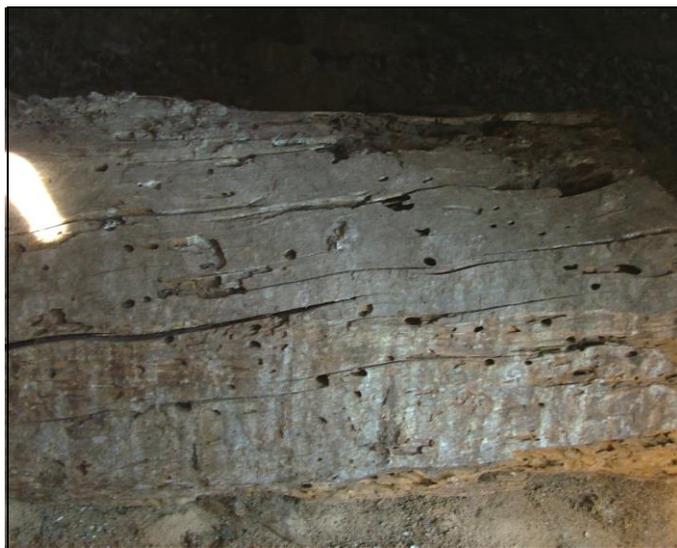
Рисунок 3.120 –  
Фрагмент лежня

Массовые повреждения древесины дровоточцами; многочисленные косые трещины шириной раскрытия до 7,0 мм; разрушение поверхностного слоя древесины на глубину до 10 мм

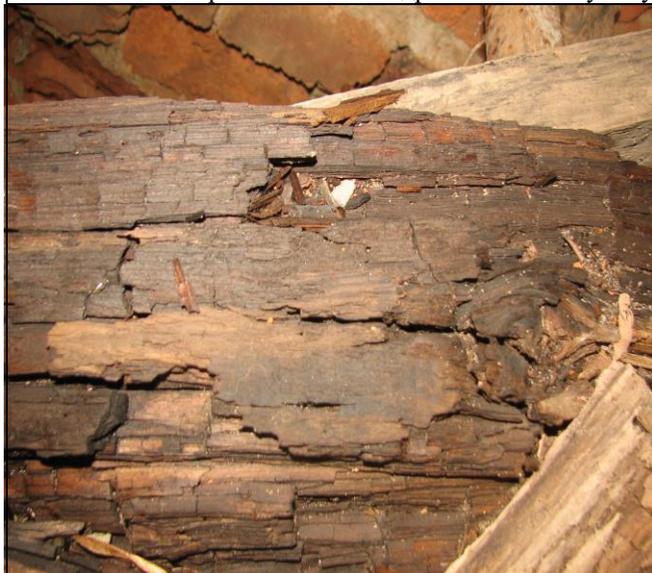
Рисунок 3.121 –  
Фрагмент лежня

Разрушение древесины дереворазрушающими грибами (расслоение древесины на отдельные фрагменты-призмы); побурение древесины

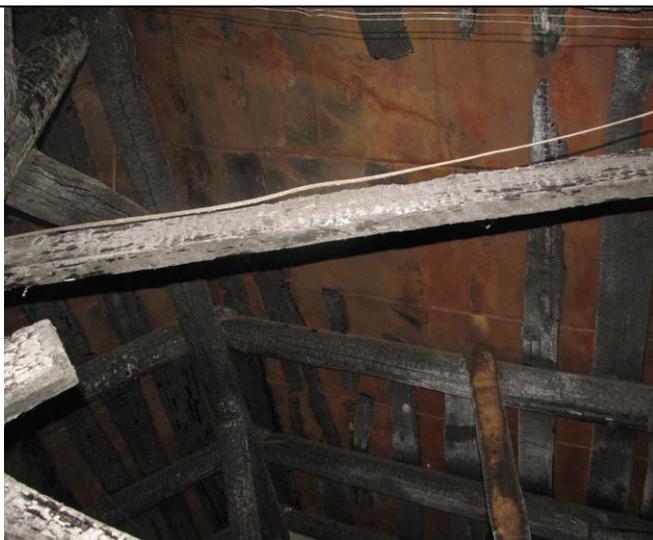
Рисунок 3.122 –  
Фрагмент  
стропильной  
системы и кровли

Полное разрушение обрешетки кровли на многочисленных участках вследствие огневого воздействия; обугливание и частичное разрушение элементов стропильной системы

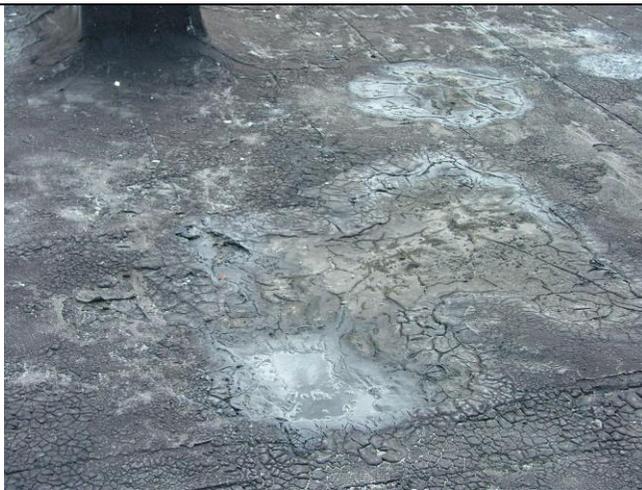
Рисунок 3.123 –  
Фрагмент  
рулонной кровли

Растрескивание верхнего покровного слоя рулонного покрытия; отслаивание отдельных фрагментов верхнего слоя гидроизоляционного ковра; просадки кровельного ковра и скопление в них воды

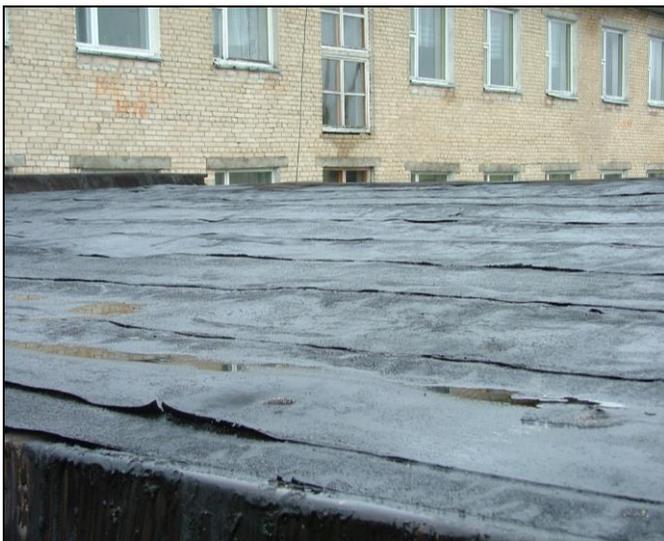
Рисунок 3.124 –  
Фрагмент  
рулонной кровли

Расстройство швов в местах наклейки одной полосы рулонного материала на другую; отслаивание одного слоя ковра от другого; массовые вздутия кровельного ковра по всей площади

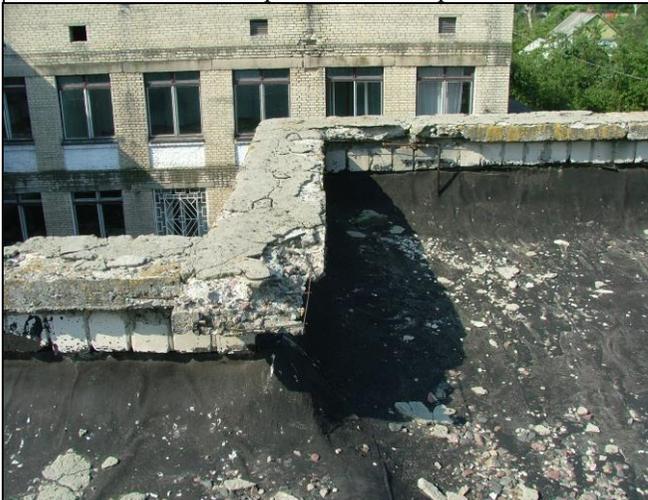
Рисунок 3.125 –  
Фрагмент рулонной  
кровли и  
парапетных ж/б  
плит

Размораживание и разрушение бетона плит на глубину до 50 мм, оголение и коррозия арматуры плит; биоповреждения (мох, лишайник) бетона плит; отслаивание гидроизоляционного ковра от парапетной части стен; засорение поверхности кровельного покрытия строительным мусором

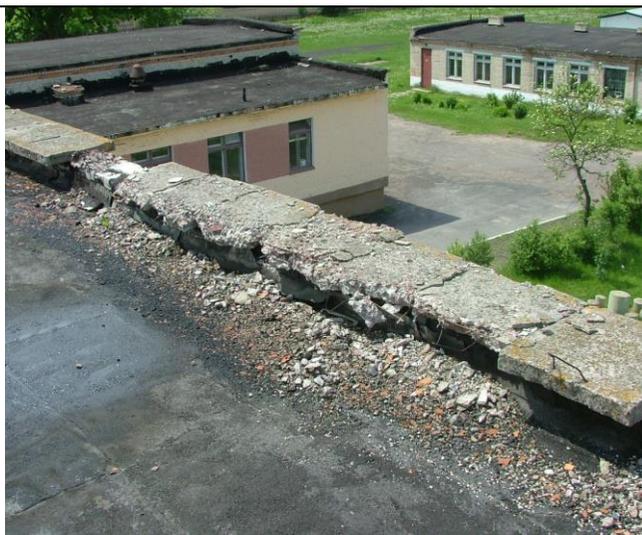
Рисунок 3.126 –  
Фрагмент  
парапетных ж/б плит

Размораживание и разрушение бетона парапетных ж/б плит на всю толщину на глубину до 100 мм, оголение и коррозия арматуры плит; биоповреждения (мох, лишайник) бетона

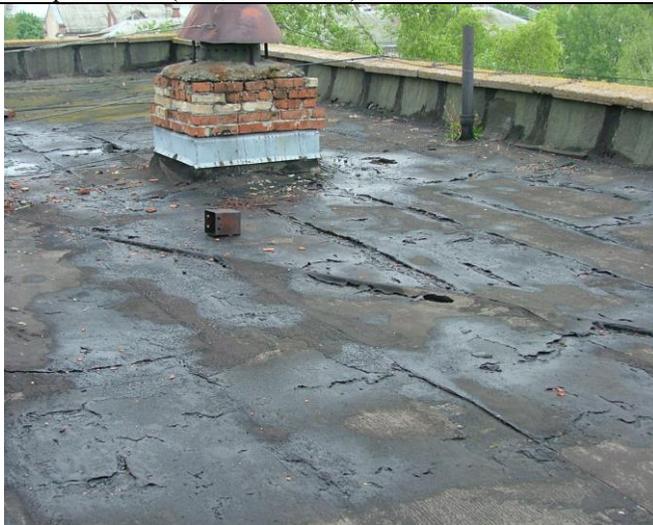
Рисунок 3.127 –  
Фрагмент  
рулонной кровли

Расстройство швов в местах наклейки одной полосы рулонного материала на другую; отрыв и отслаивание верхних слоев на отдельных участках; разрывы кровельного ковра; прорастание растений в местах пропуска трубы

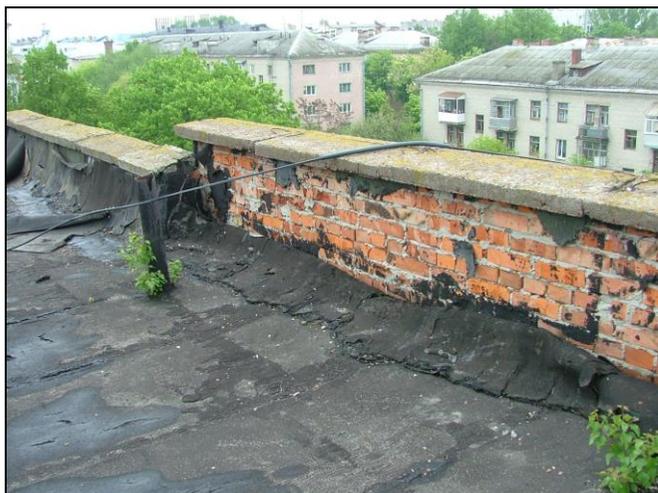
Рисунок 3.128 –  
Фрагмент  
рулонной кровли на  
участке заведения  
на парапетную  
часть стены

Отслаивание кровельного покрытия от основания в месте примыкания к парапетной части наружной стены; биоповреждения (мох, лишайник) бетона

парапетных плит; прорастание растений по кровле; отдельные трещины по кровле; некачественная проклейка швов

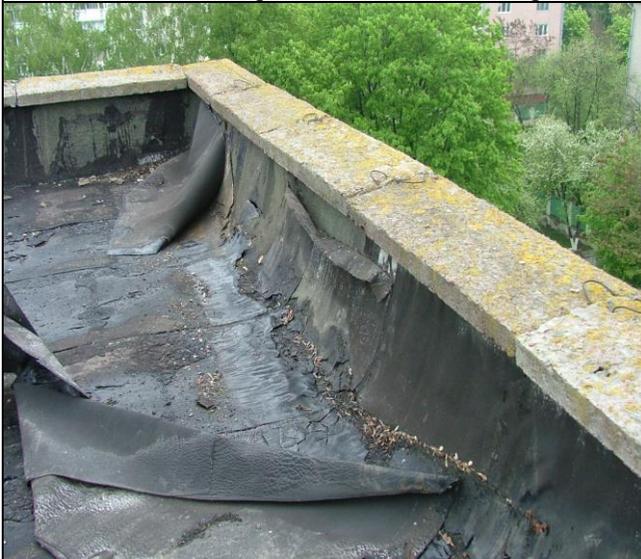
Рисунок 3.129 –  
Фрагмент  
рулонной кровли на  
участке заведени на  
парапетную часть  
стены

Отрыв кровельного покрытия от основания в месте примыкания к парапетной части наружной стены; растрескивание верхнего покровного слоя рулонного покрытия; биоповреждения (мох) бетона парапетных плит

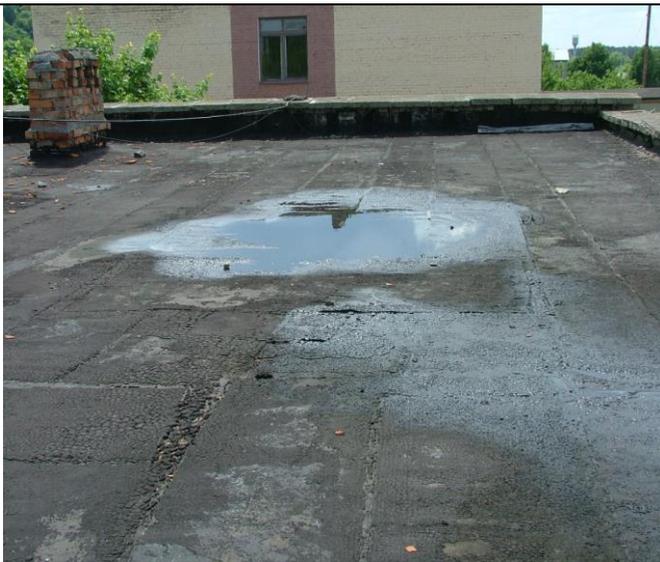
Рисунок 3.130 –  
Фрагмент  
рулонной кровли

Просадки кровельного ковра и скопление воды; растрескивание верхнего  
покровного слоя рулонного покрытия

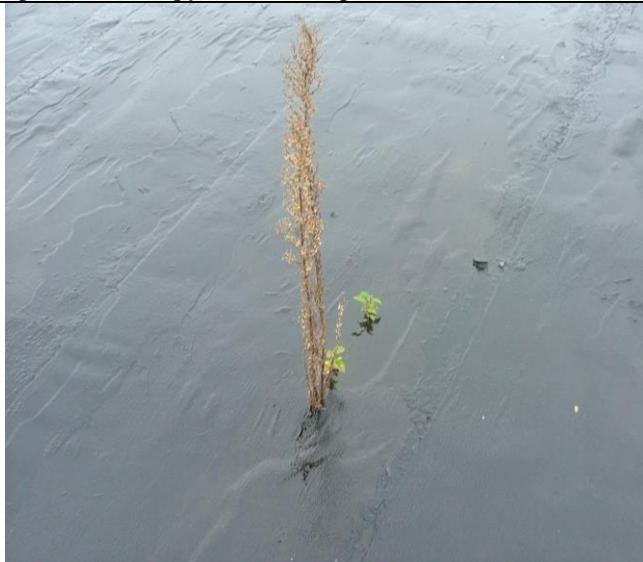
Рисунок 3.131 –  
Фрагмент  
наплавленного  
гидроизоляционного  
ковра

Вздутия в верхнем слое гидроизоляционного ковра на величину до 10 мм  
на отдельных участках; разрыв гидроизоляционного ковра на  
отдельном участке; прорастание растений на участке разрыва

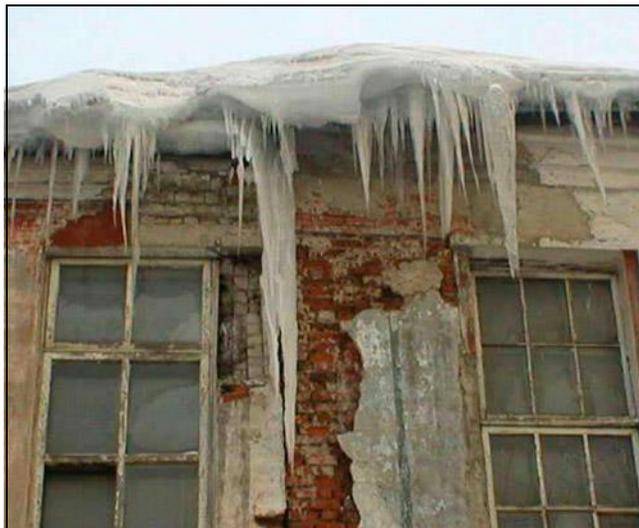
Рисунок 3.132 –  
Фрагмент  
свеса кровли

## Образование снеговых мешков и сосулек

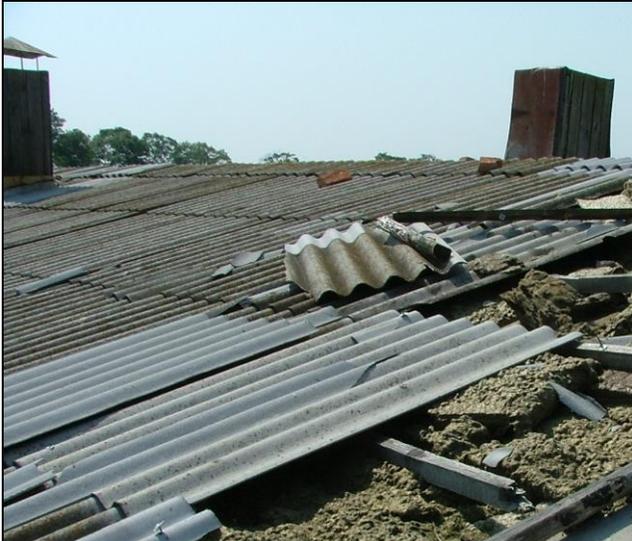
Рисунок 3.133 –  
Фрагмент кровли из  
асбестоцементных  
листов

Отсутствие отдельных листов; уплотнение и разрушение утеплителя; трещины, сколы и разрушение отдельных листов; разрушение обрешетки; разрушение конька

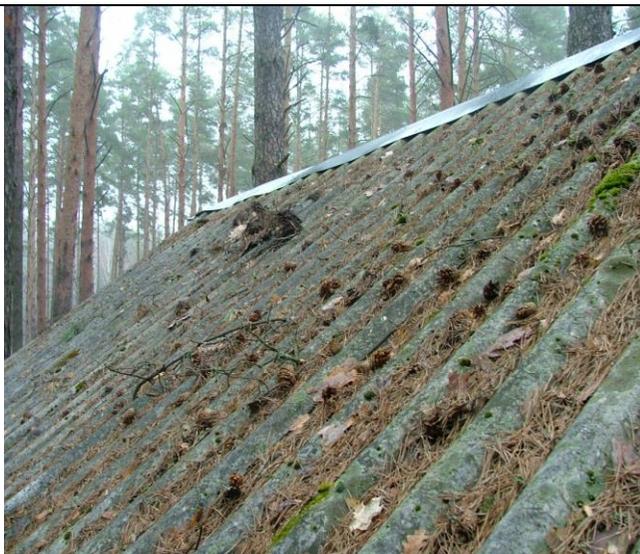
Рисунок 3.134 –  
Фрагмент кровли из  
асбестоцементных  
листов

Биоповреждения (мох), скопление растительного мусора в «волнах»

листов; потемнение асбестоцементных листов

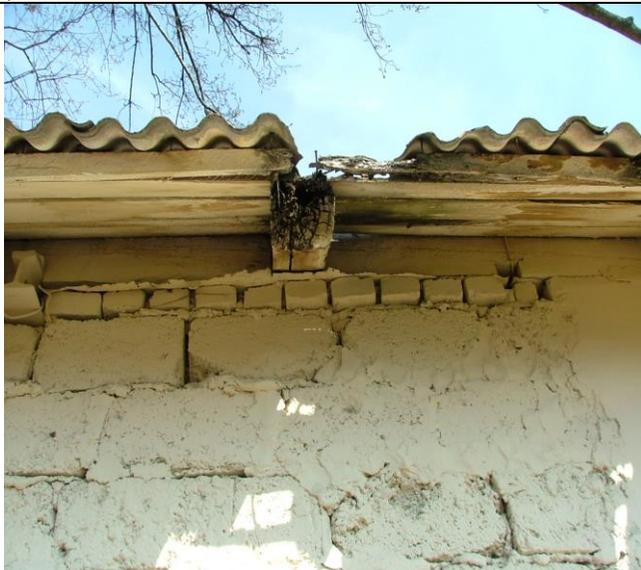
Разрушение древесины подшивки дереворазрушающими грибами (гниль);  
разрушение покрытия (асбестоцементных листов)

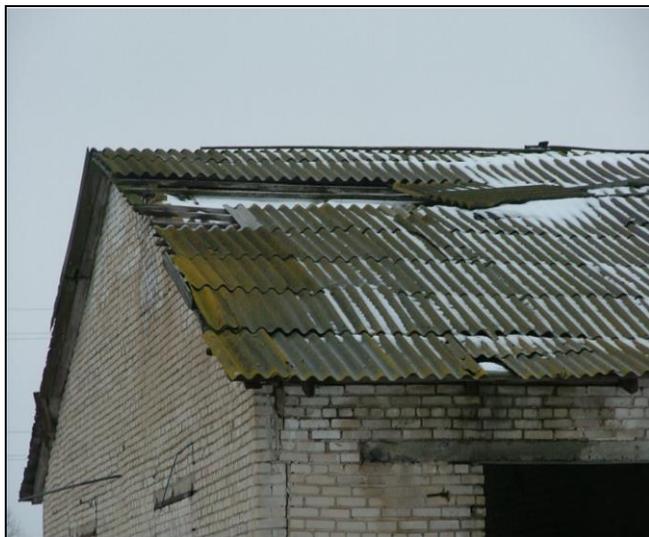
Рисунок 3.136 –  
Фрагмент кровли из  
асбестоцементных  
листов

Смещение и разрушение отдельных участков покрытия (асбестоцементных  
листов); полное разрушение участков конька; сколы листов;

неплотное примыкание листов друг к другу; биоповреждения (мох)

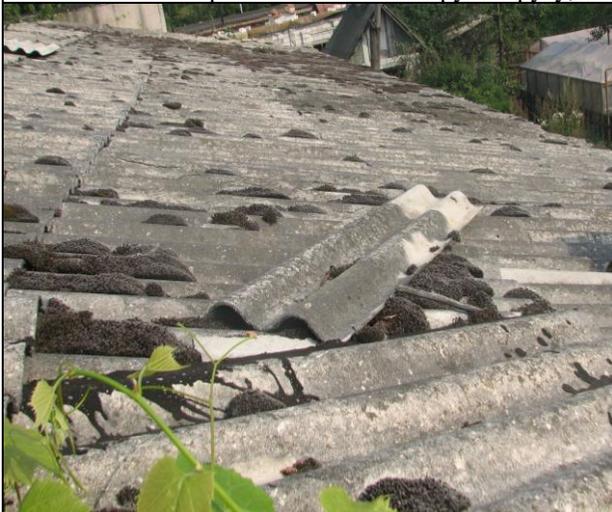
Рисунок 3.137 –  
Фрагмент кровли из  
асбестоцементных  
листов

Поверхность асбестоцементных листов темно-серого цвета с участками ржавых пятен, что указывает на изменение структуры и поверхностной прочности асбестоцементных листов; биоповреждения (мох) на многочисленных участках; наличие строительного мусора

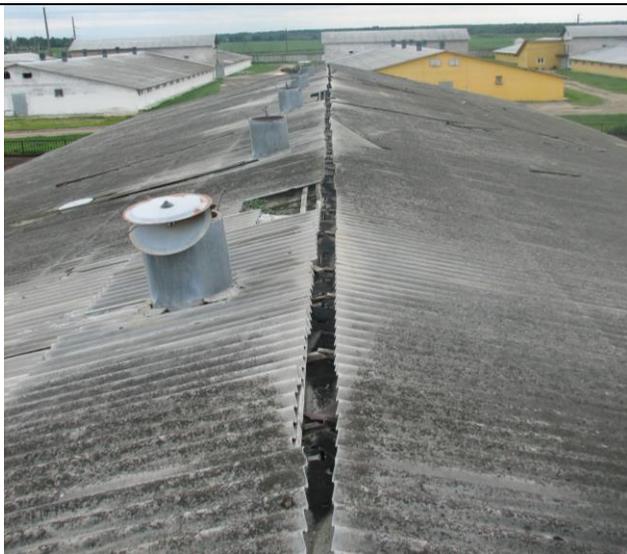
Рисунок 3.138 –  
Фрагмент кровли из  
асбестоцементных  
листов

Отсутствие конька повсеместно; разрушение отдельных участков

покрытия (асбестоцементных листов)

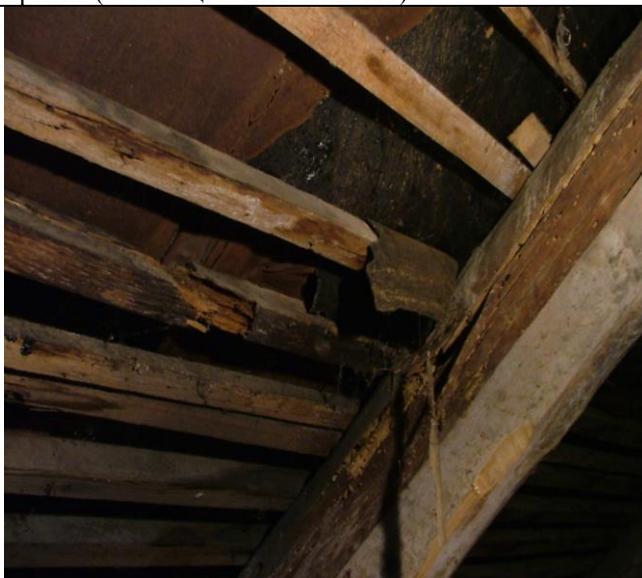
Увлажнение обрешетки; разрушение дереворазрушающими грибами (гниль) обрешетки; поверхностная равномерная коррозия стальных листов

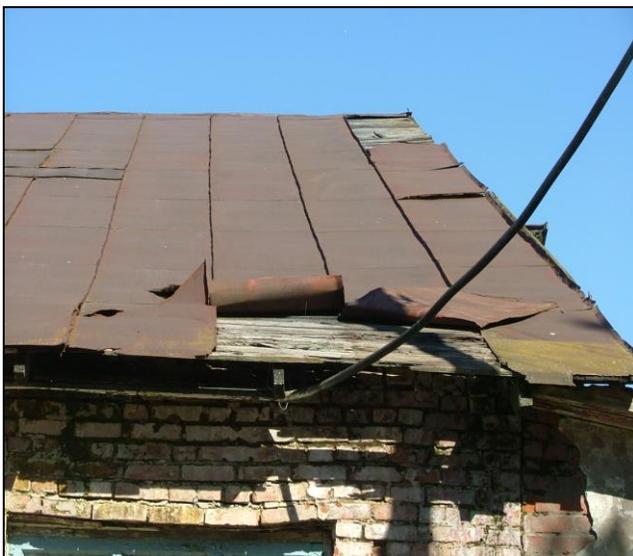
Рисунок 3.140 –  
Фрагмент кровли из  
кровельной стали

Отрыв картин от обрешетки; разрушение участков креплений (фланцев) по длине

картин на отдельных участках; поверхностная равномерная коррозия картин

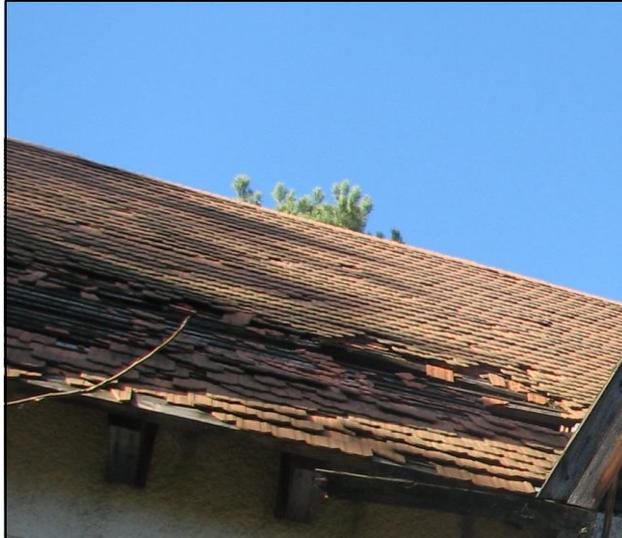
Рисунок 3.141 –  
Фрагмент кровли  
из черепицы

Смещение и разрушение черепицы на многочисленных участках;  
биоповреждения (мох)

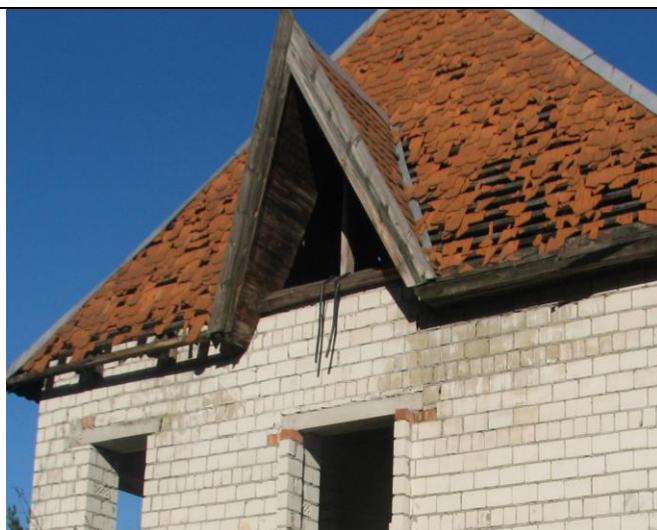
Рисунок 3.142–  
Фрагмент кровли  
из черепицы

Разрушение черепицы на многочисленных участках; увлажнение,  
потемнение обрешетки и деревянных элементов слухового окна;  
разрушение обрешетки дереворазрушающими грибами (гниль)

на отдельных участках; биоповреждения (мох) обрешетки

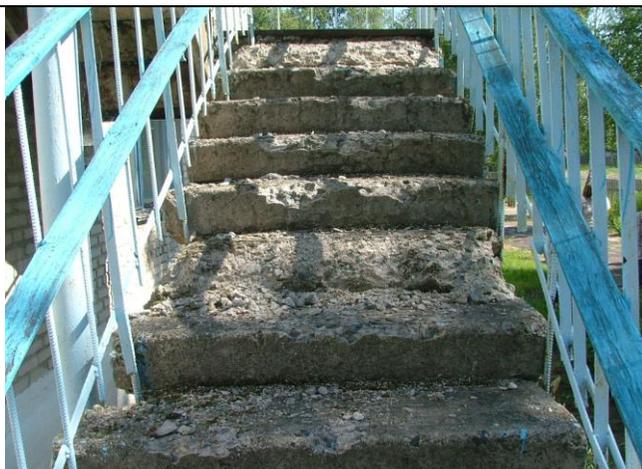
Рисунок 3.143 –  
Фрагмент ж/б  
лестницы

Размораживание бетона ступеней на величину до 40 мм, по отдельным ступеням  
– разрушение бетона на всю толщину; сколы бетона на величину до 30 мм;  
выкрашивание цементного камня повсеместно на глубину до 5,0 мм

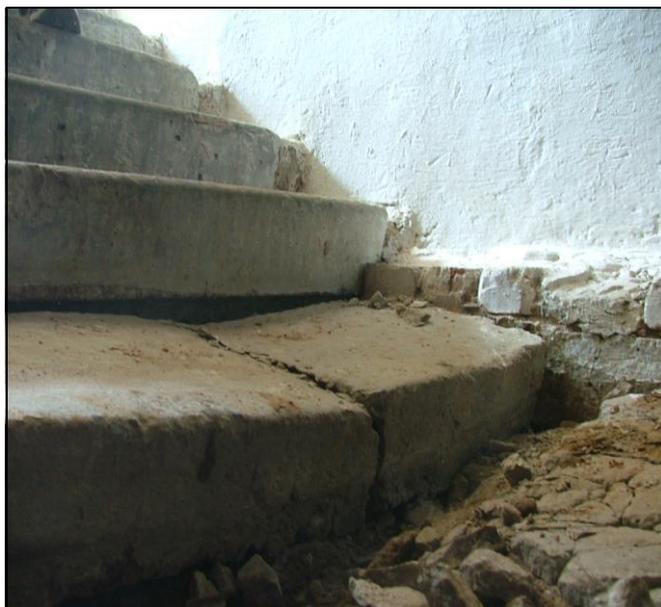
Рисунок 3.144 –  
Фрагмент лестницы  
из сборных ж/б  
ступеней

Излом нижней ступени со смещением на величину до 50 мм

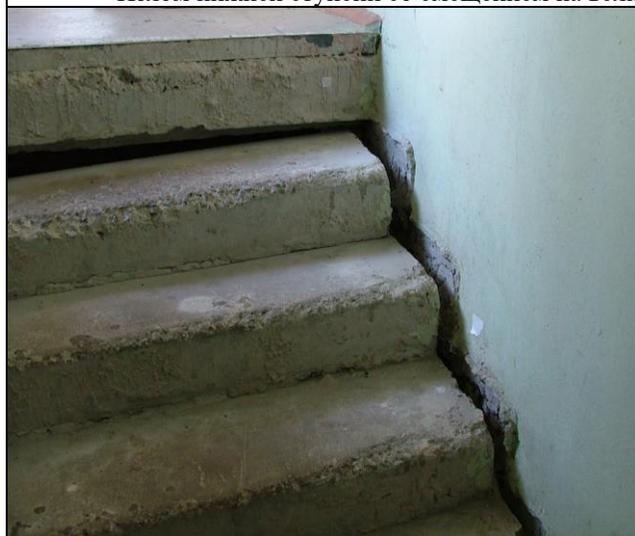
Рисунок 3.145 –  
Фрагмент  
ж/б лестницы

Смещение лестничного марша из проектного положения на величину до 70 мм;  
отдельные сколы бетона по ребрам ступеней на глубину до 20 мм

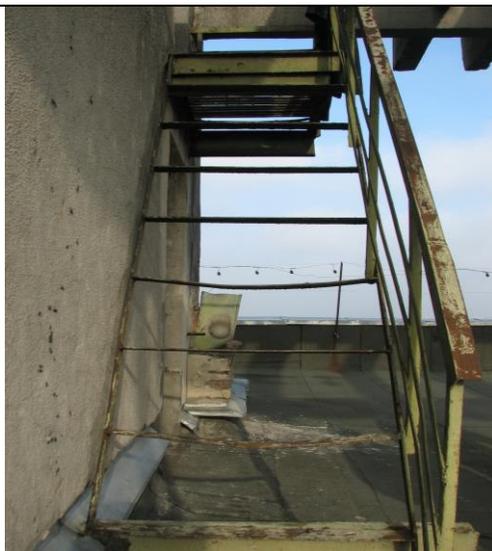
Рисунок 3.146 –  
Фрагмент  
наружной стальной  
лестницы

Прогиб отдельных ступеней на величину до 40 мм; разрушение и отслаивание защитного покрытия элементов лестницы на многочисленных участках; поверхностная коррозия элементов лестницы на многочисленных участках

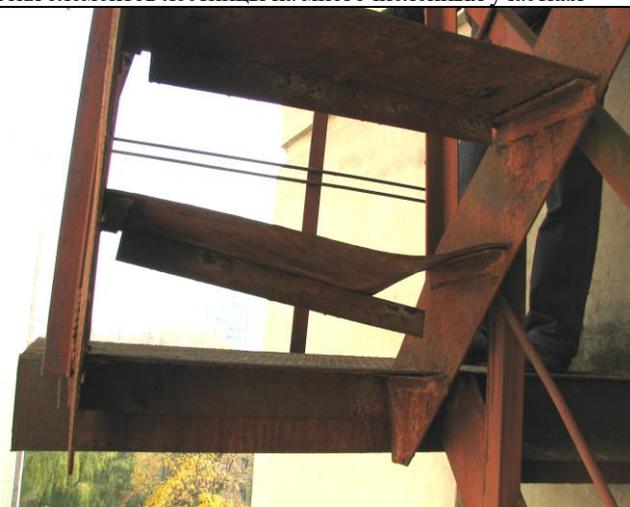
Рисунок 3.147 –  
Фрагмент  
наружной стальной  
лестницы

Деформация ступени; разрушение и отслаивание защитного покрытия на многочисленных участках; поверхностная коррозия элементов лестницы на многочисленных участках

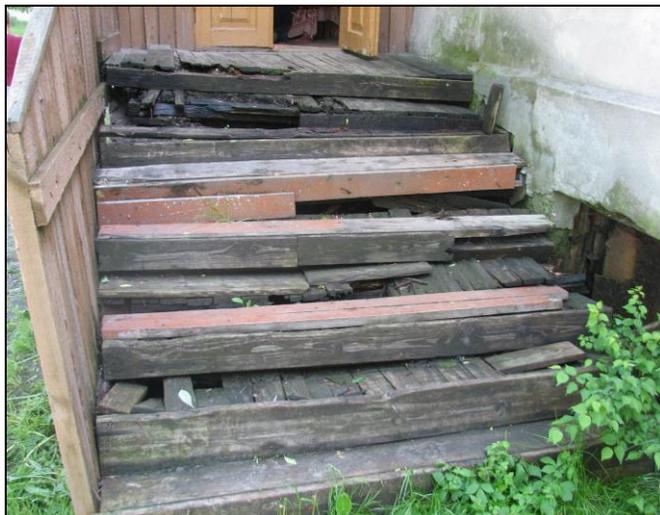
Рисунок 3.148 –  
Фрагмент наружной  
деревянной  
лестницы

Разрушение древесины элементов лестницы дереворазрушающими грибами (гниль) на многочисленных участках; отсутствие отдельных элементов лестницы; ослабление и разрушение узловых соединений; коробление и потеря устойчивости конструкции

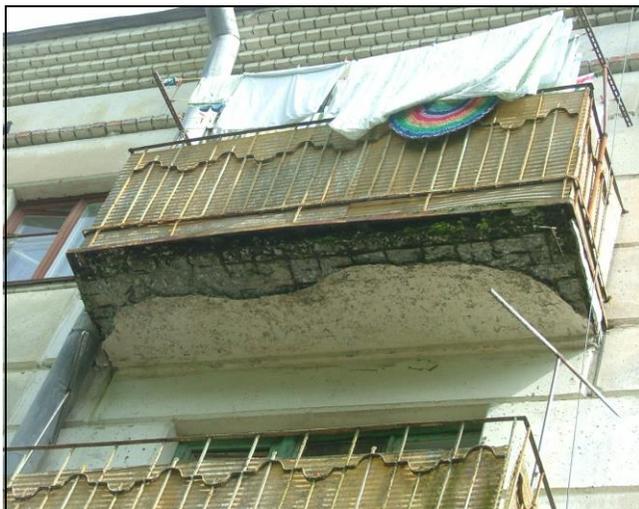
Рисунок 3.149 –  
Фрагмент сборной  
ж/б балконной  
плиты

Разрушение и отслаивание защитного слоя бетона на многочисленных участках; размораживание бетона нижней поверхности плиты на глубину

до 20 мм, разрушение бетона на всю толщину плиты по краям;  
оголение и коррозия арматуры

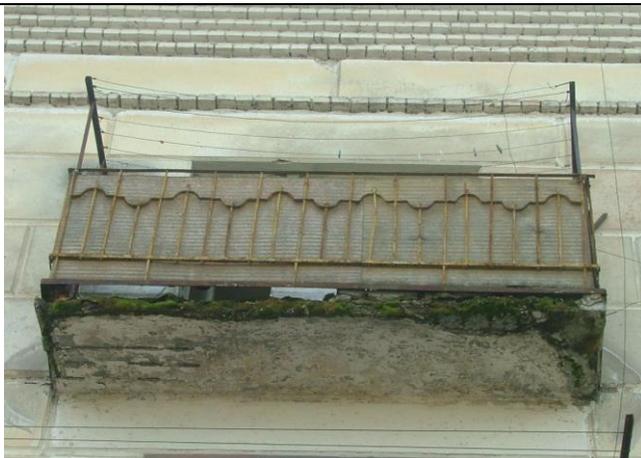
Рисунок 3.150 –  
Фрагмент сборной  
ж/б балконной  
плиты

Отслаивание и разрушение защитного слоя бетона на многочисленных участках; разрушение бетона на всю толщину плиты на многочисленных участках; оголение и коррозия арматуры; следы увлажнения и биоповреждения (мох, грибок) на многочисленных участках

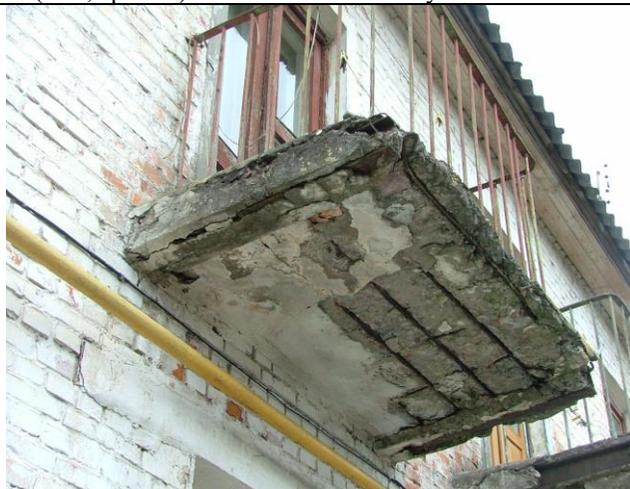
Рисунок 3.151 –  
Фрагмент монолитной  
ж/б балконной плиты по  
стальным балкам

Разрушение и отслаивание защитного слоя бетона на многочисленных участках; размораживание бетона по боковым поверхностям плиты на глубину до 50 мм; отдельные трещины по нижней поверхности в месте расположения арматуры шириной раскрытия до 2,0 мм; оголение и коррозия

стальных балок, конструктивной и рабочей арматуры плиты; следы увлажнения и биоповреждения (мох) на многочисленных участках

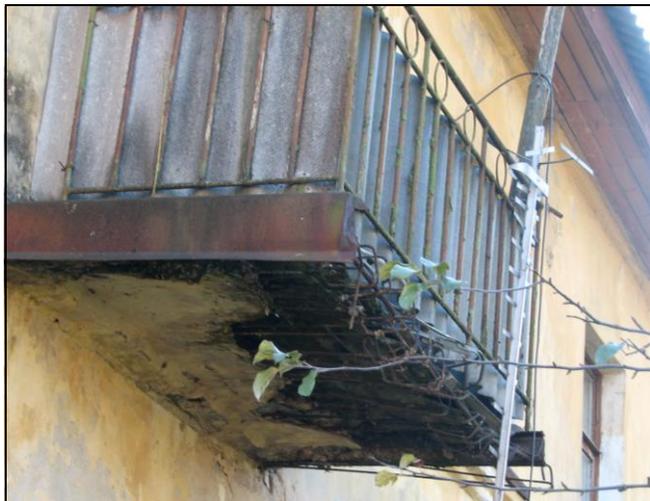
Рисунок 3.152 –  
Фрагмент монолитной  
ж/б балконной плиты  
по стальным балкам

Полное отслаивание и разрушение бетона плиты на многочисленных участках; оголение и коррозия конструктивной и рабочей арматуры плиты повсеместно; поверхностная равномерная коррозия металла стальных балок

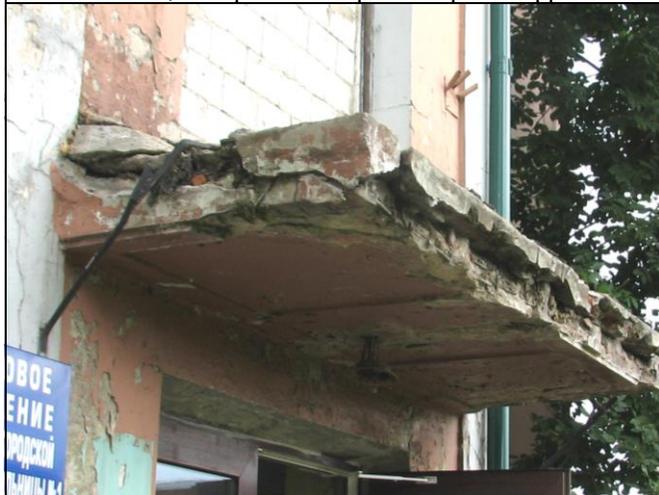
Рисунок 3.153 –  
Фрагмент  
монолитного ж/б  
козырька по  
стальным балкам

Отслаивание и разрушение бетона по боковым граням козырька повсеместно на глубину до 70 мм, отдельные участки на грани обрушения; оголение и коррозия арматуры на отдельных участках; многочисленные

сколы бетона на глубину до 20 мм; отслаивание окрасочного покрытия по нижней поверхности на многочисленных участках

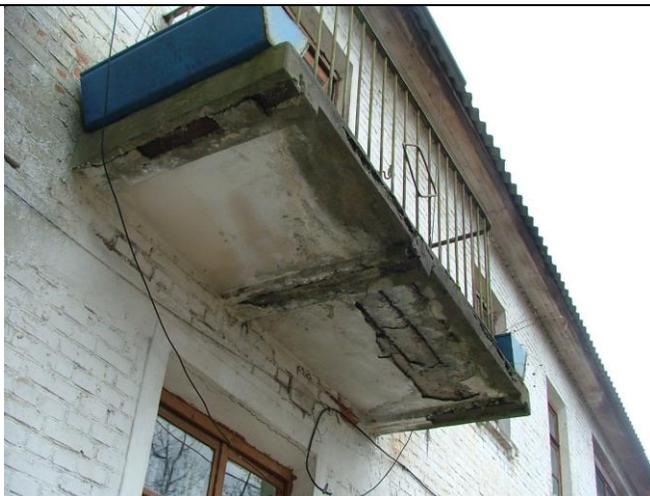
Рисунок 3.154 –  
Фрагмент  
монолитной ж/б  
балконной плиты по  
стальным балкам

Отслаивание и разрушение защитного слоя бетона балок и плиты; оголение и коррозия стальных балок по нижней поверхности, арматуры плиты на отдельных участках; следы увлажнения и биоповреждения (мох, плесень) на многочисленных участках

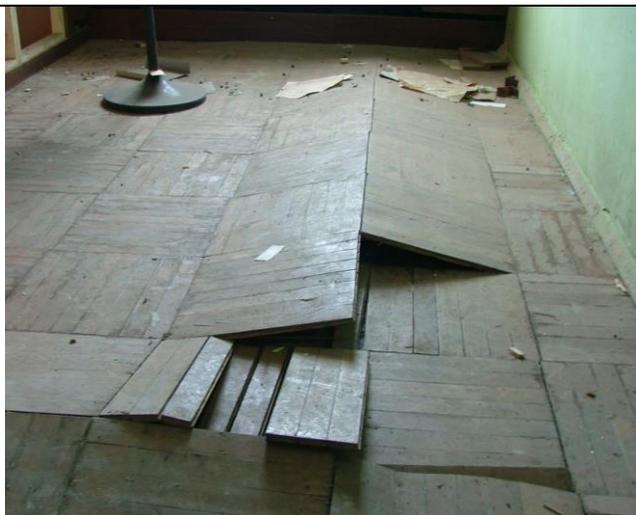
Рисунок 3.155 –  
Фрагмент пола  
с покрытием из  
паркета

Рассыхание и вспучивание покрытия на величину до 100 мм; рассыхание покрытия по швам рисунка, а также между паркетными планками (клепками); разрушение лакового покрытия

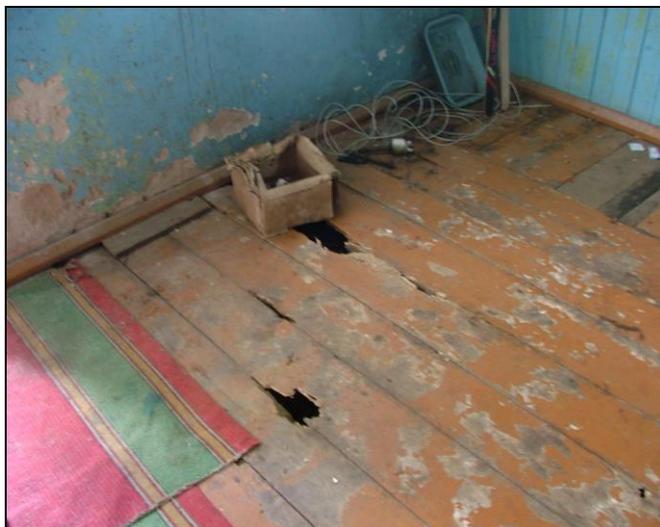
Рисунок 3.156 –  
Фрагмент  
дощатого пола

Разрушение окрасочного покрытия на многочисленных участках; щели между досками покрытия шириной до 3,0 мм; полное разрушение досок покрытия на всю толщину на отдельных участках («дыры»)

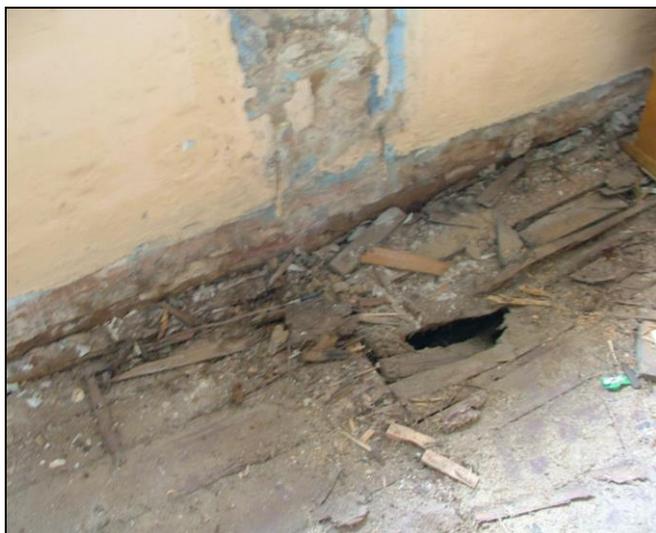
Рисунок 3.157 –  
Фрагмент  
дощатого пола

Разрушение древесины досок покрытия дереворазрушающими грибами (гниль); просадки пола на величину до 15 мм; полное разрушение досок покрытия на всю толщину на отдельных участках («дыры»)

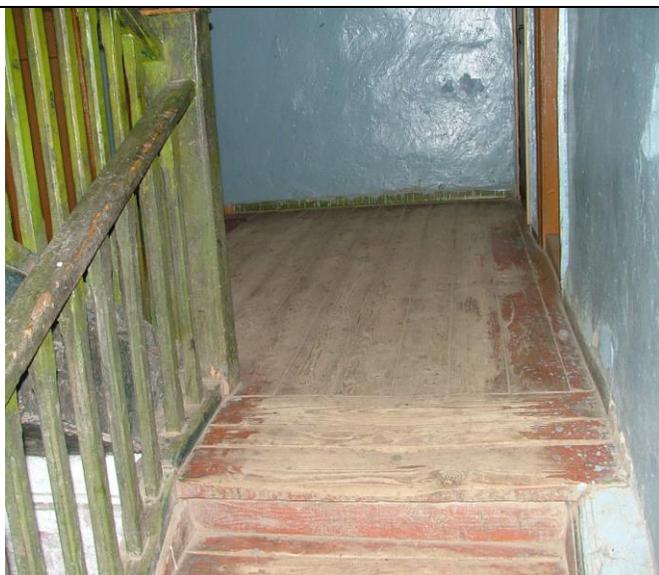
Рисунок 3.158 –  
Фрагмент  
дощатого пола  
лестничной  
площадки

Разрушение окрасочного покрытия повсеместно; истирание досок в местах интенсивного движения на многочисленных участках на величину до 5,0 мм

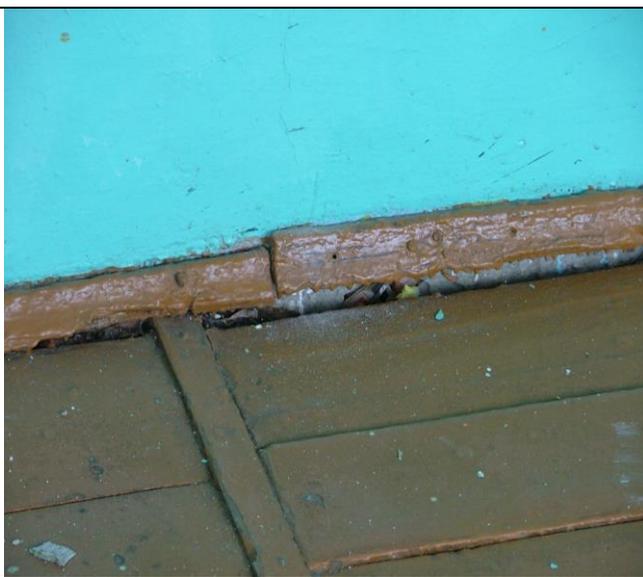
Просадка пола на величину до 20 мм; щели между досками  
покрытия шириной до 3,0 мм

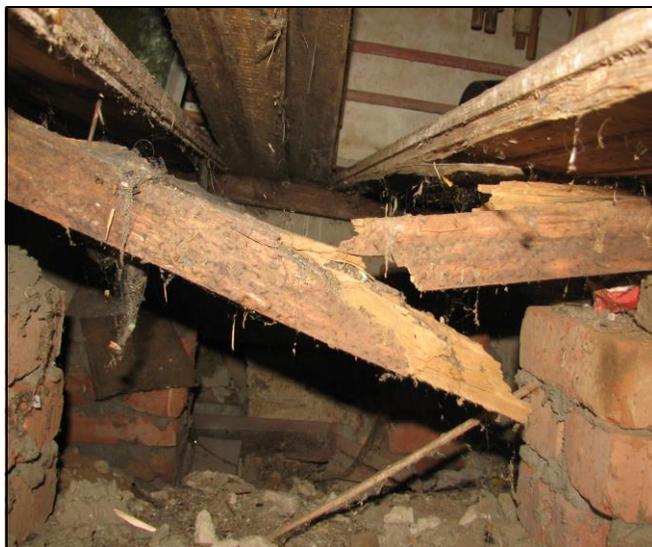
Рисунок 3.160 –  
Фрагмент  
дощатого пола  
со стороны  
основания

Механическое разрушение (излом) лаги

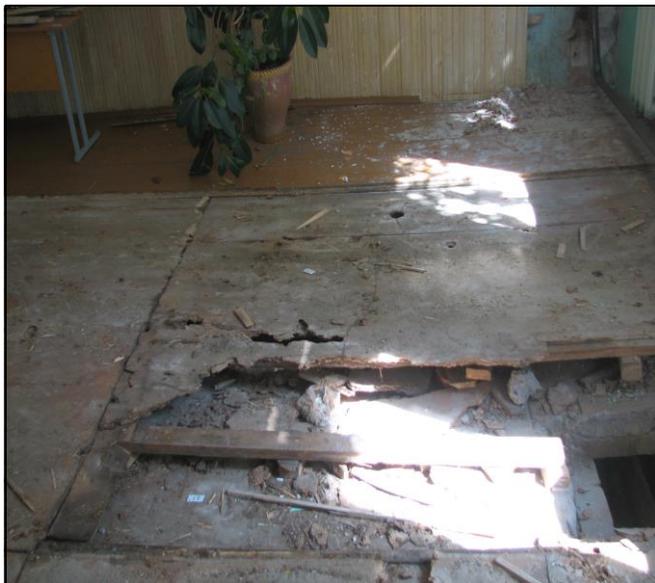
Рисунок 3.161 –  
Фрагмент  
дощатого пола

Просадка пола на величину до 30 мм;  
разрушение дощатого покрытия на отдельных участках

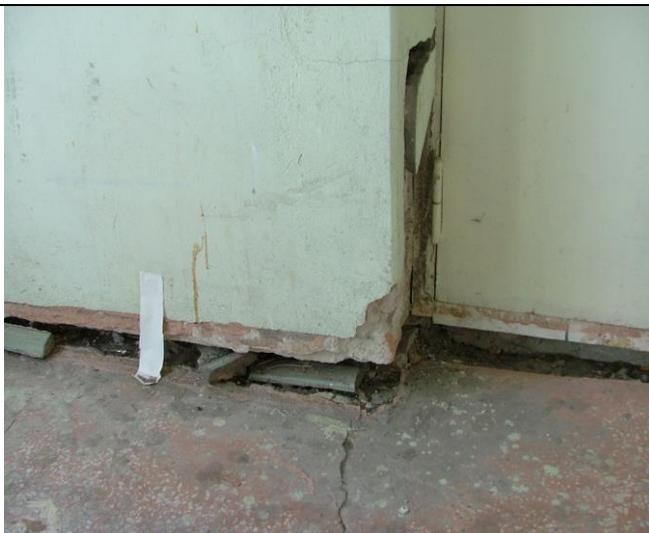
Рисунок 3.162 –  
Фрагмент  
бетонного пола

Просадка пола на величину до 70 мм; отдельные трещины по  
покрытию шириной раскрытия до 3,0 мм; разрушение  
окрасочного покрытия на отдельных участках

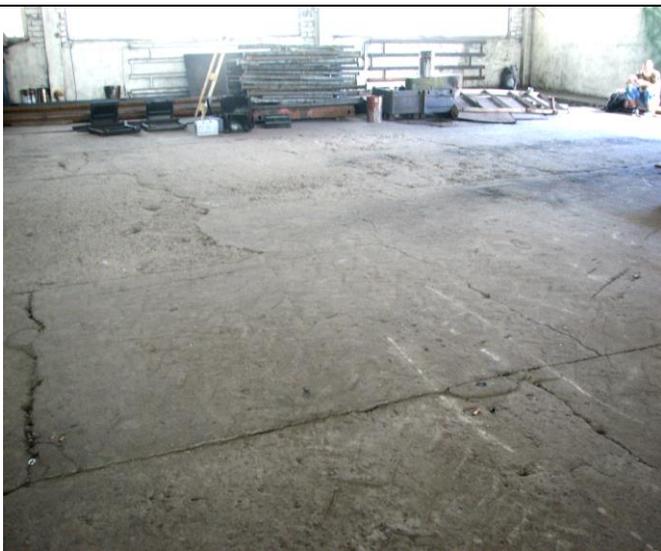
Многочисленные трещины шириной раскрытия до 7,0 мм; сколы бетона на глубину до 15 мм на отдельных участках; разрушение поверхностного слоя на глубину до 5,0 мм на многочисленных участках

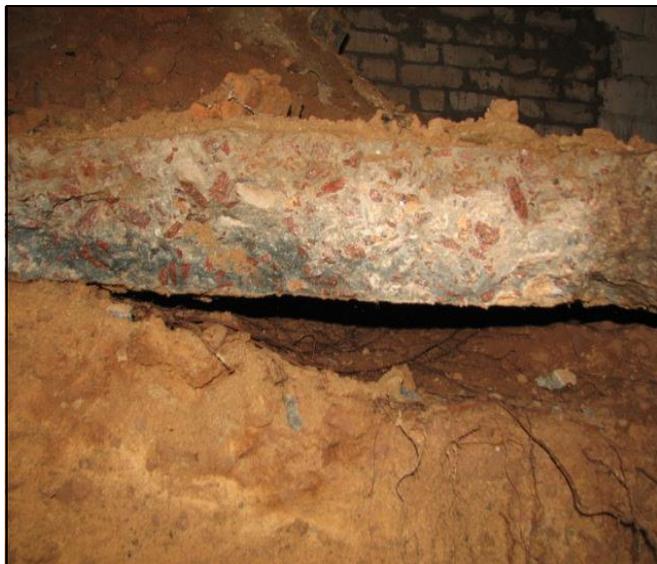
Рисунок 3.164 –  
Фрагмент  
бетонного пола

Просадка грунта основания пола на величину до 100 мм  
с образованием полости; прорастание растений

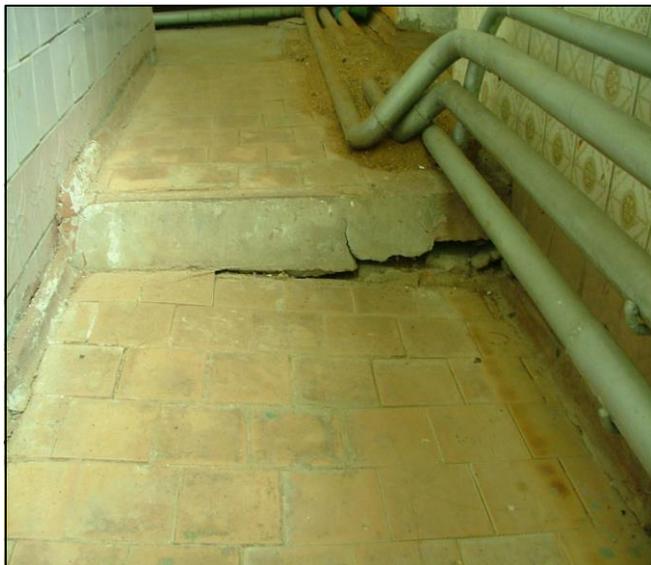
Рисунок 3.165 –  
Фрагмент пола  
с покрытием из  
керамической плитки

Просадка участка пола на величину до 100 мм; отдельные вертикальные трещины на участке перепада высоты

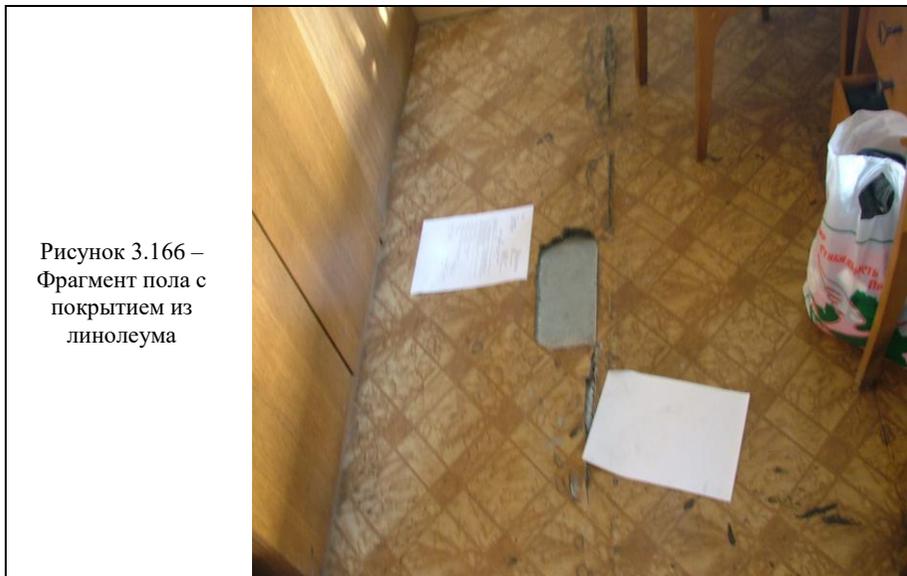
Рисунок 3.166 –  
Фрагмент пола с  
покрытием из  
линолеума

Нарушение целостности полотна; многочисленные разрывы покрытия; отслаивание от основания

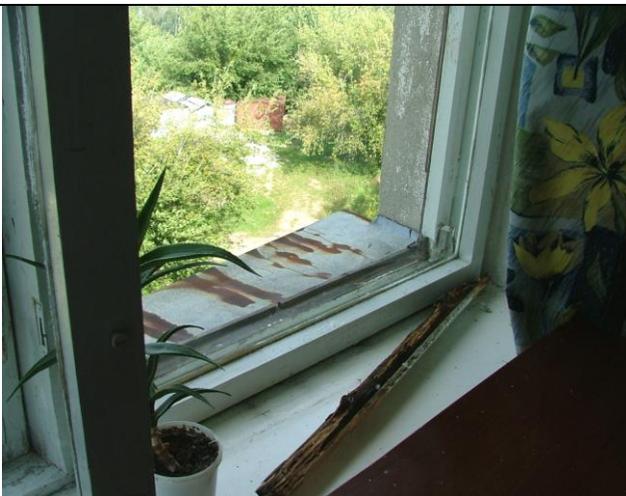
Рисунок 3.168 –  
Фрагмент  
оконного блока в  
нижней части

Разрушение дереворазрушающими грибами (гниль) древесины нижней части оконной коробки; разрушение защитного покрытия, коррозия металла подоконного слива

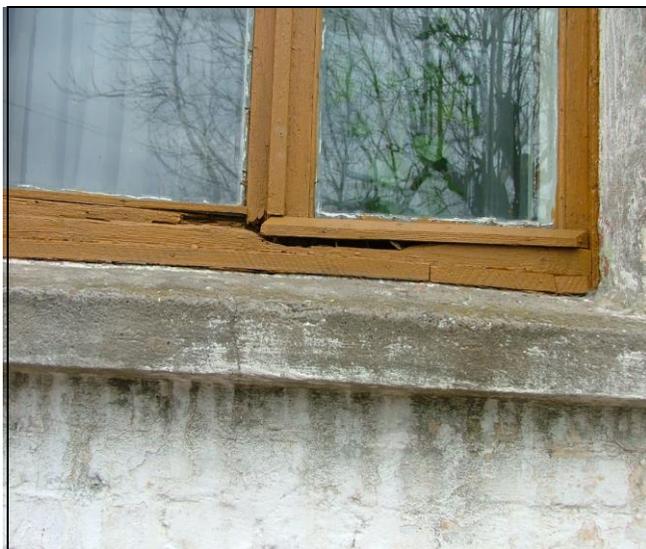
Рисунок 3.169 –  
Фрагмент оконного  
блока в нижней части

Разрушение дереворазрушающими грибами (гниль) древесины нижней части оконной коробки; смещение отлива для воды нижней обвязки

переплета

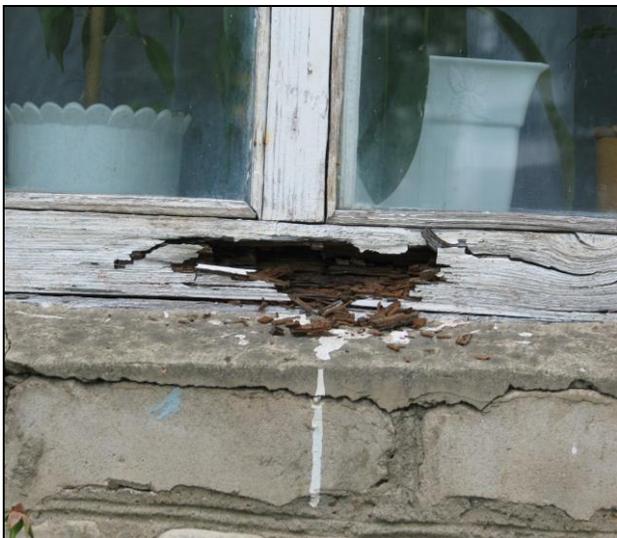
Рисунок 3.170 –  
Фрагмент оконного  
блока в нижней части

Разрушение дереворазрушающими грибами (гниль) древесины нижней части оконной коробки; старение и рассыхание древесины; разрушение окрасочного покрытия на отдельных участках

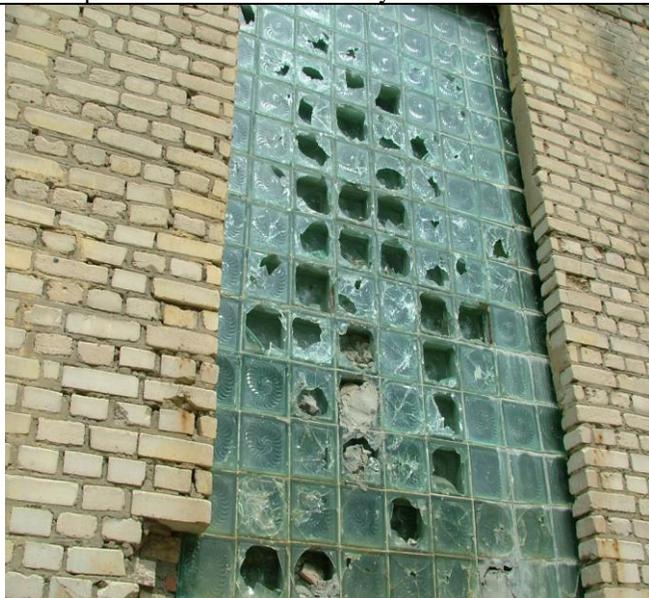
Разрушение наружной поверхности оконных блоков  
на многочисленных участках

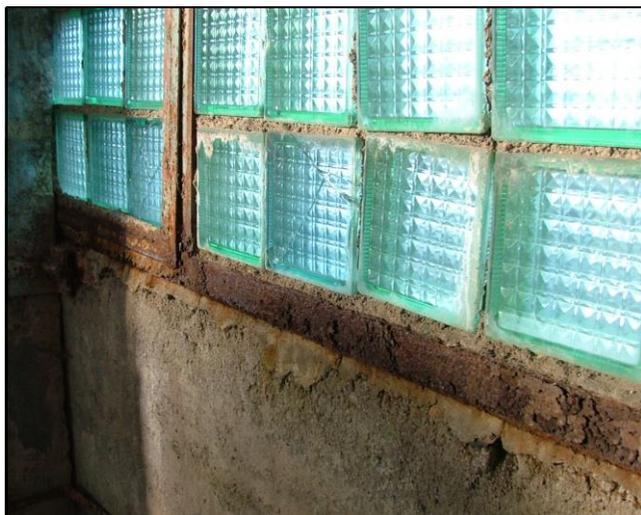
Рисунок 3.173 –  
Фрагмент  
остекления из  
стеклоблоков по  
стальному каркасу

Пластинчатая коррозия элементов стального каркаса на  
многочисленных участках; выкрашивание раствора из швов

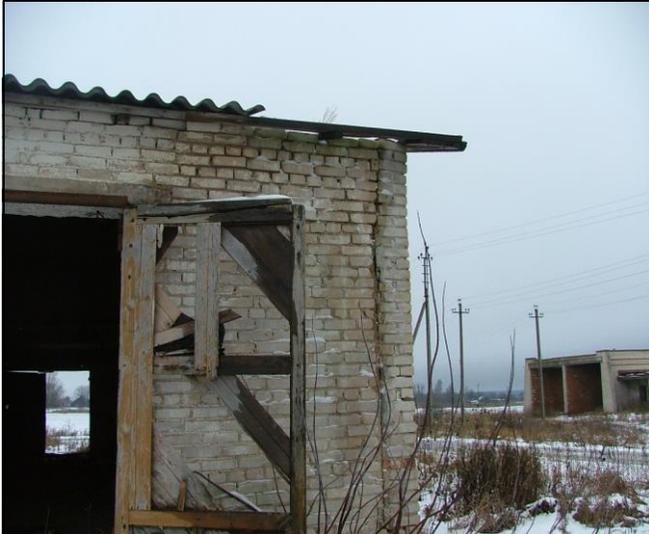
Рисунок 3.174 –  
Фрагмент ворот

Полное разрушение обшивки каркаса ворот;  
расстройство сопряжений деталей каркаса ворот

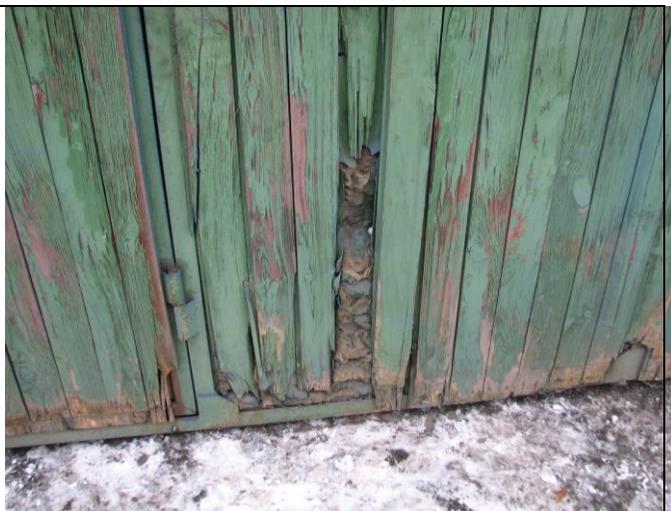
Рисунок 3.175 –  
Фрагмент ворот

Разрушение обшивки ворот на отдельных участках; частичное разрушение досок обшивки в нижней части дереворазрушающими грибами (гниль); смятие и выпадение утеплителя на участке отсутствия доски обшивки; разрушение окрасочного покрытия на многочисленных участках

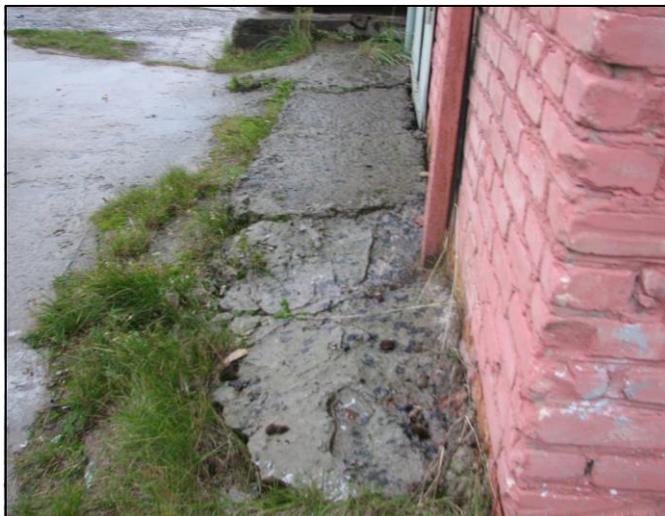
Рисунок 3.177 –  
Фрагмент  
отмостки

Полное разрушение отдельных участков отмостки; разрушение поверхностного слоя на глубину до 20 мм; отслаивание от наружной стены здания; прорастание растений; трещины шириной раскрытия до 5,0 мм

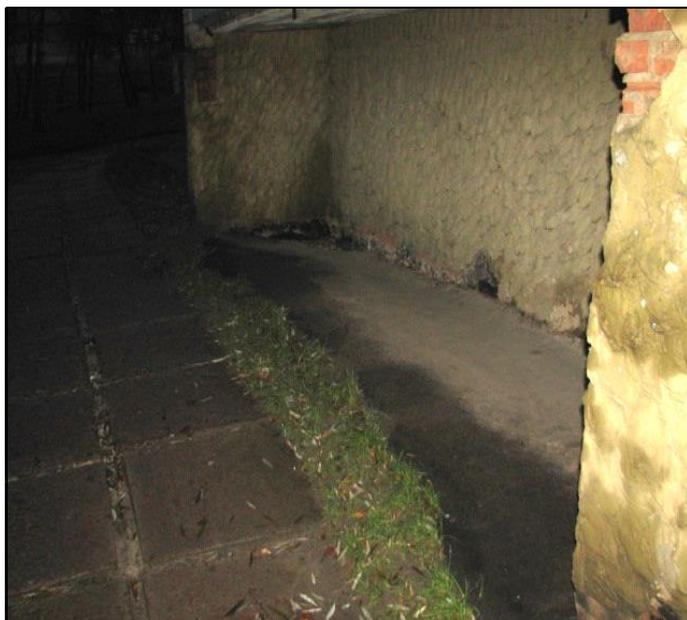
Рисунок 3.178 –  
Фрагмент  
отмостки

Просадка отмостки ниже уровня планировки на величину до 100 мм
