## ХАРАКТЕРНЫЕ ПОВРЕЖДЕНИЯ СТРОИТЕЛЬНЫХ КОНСТРУКЦИЙ И ПРИЧИНЫ ИХ ВОЗНИКНОВЕНИЯ

Учебно-методическое пособие по дисциплинам  
«Диагностика технического состояния зданий и сооружений»,  
«Эксплуатация, техническое обслуживание и ремонт зданий  
и сооружений»

Гомель 2010

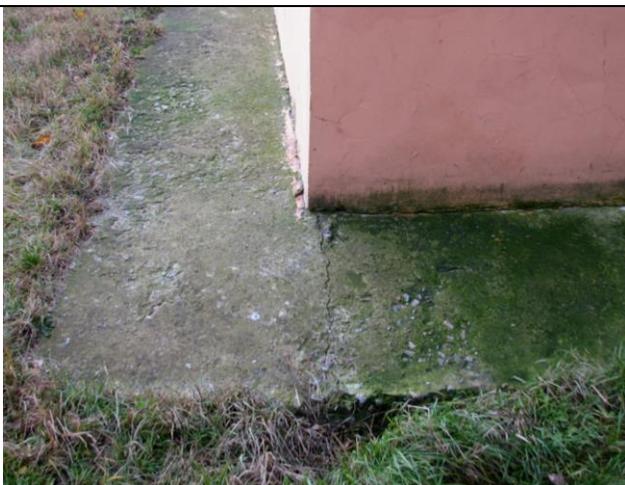
Рисунок 3.179 –  
Фрагмент отмостки

Выкрашивание цементного камня поверхностного слоя на глубину до 8 мм на многочисленных участках; трещина шириной раскрытия до 3,0 мм; просадки на величину до 10 мм на отдельных участках; биоповреждения (мох, плесень)
