### **ОСОБЕННОСТИ РАБОТЫ УЗЛА «ПЯТНИК – ПОДПЯТНИК» В ВАГОНАХ-ПЛАТФОРМАХ ДЛЯ ПЕРЕВОЗКИ КРУПНОТОННАЖНЫХ КОНТЕЙНЕРОВ**

*С. М. ВАСИЛЬЕВ*

*А. В. ПИЩИК*

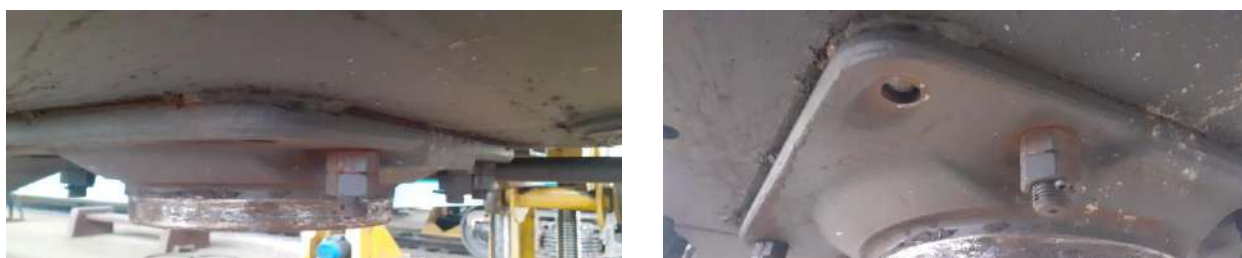
Рисунок 1 – Обрыв болта крепления пятника

Основной причиной обрыва (ослабления крепления) пятника является нарушение технологии монтажа его на раму вагона при постройке и последующих плановых ремонтах.
