## **ПРОБЛЕМЫ ЭКСПЛУАТАЦИИ И ОПЫТ ОБНАРУЖЕНИЯ НЕИСПРАВНОСТЕЙ В ПОГЛОЩАЮЩИХ АППАРАТАХ С КОРПУСАМИ ПРЯМОУГОЛЬНОГО СЕЧЕНИЯ**

*Е. С. КИСЕЛЕВСКИЙ*

*РУП «Гомельское отделение Белорусской железной дороги», г. Жлобин*

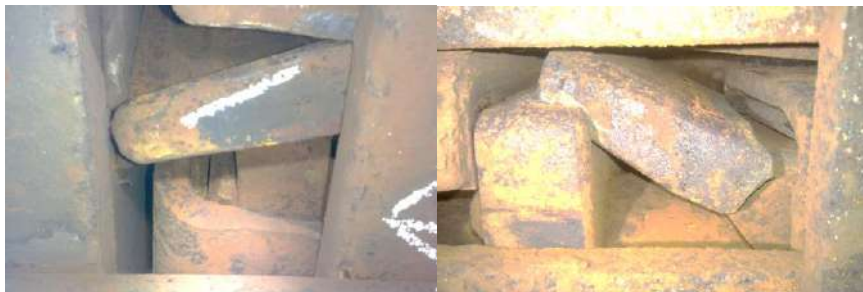
Рисунок 1 – Поперечный излом подвижных пластин

Среди всех возможных трещин и изломов пластин подвижных самым опасным является их излом в поперечном направлении, так как в этом случае отколовшиеся части наиболее крупные (рисунок 1). После произошедшего излома части подвижных пластин занимают неправильное положение и под воздействием продольных сжимающих и растягивающих сил некоторое время могут причинять вред оставшимся целым деталям автосцепного устройства и далее в процессе движения поездов могут упасть на путь (рисунок 2).

Выявить поперечный излом пластин подвижных можно следующим образом. В первую очередь обращается внимание на видимую часть пластины, которая должна иметь параллельное корпусу положение. В случае, если это условие не выполняется, обращается внимание на место контакта пластины и корпуса. Если имеются значительные износы корпуса и пластины, что определяется по наличию между ними зазора и (или) яркого металлического блеска, определить излом пластины можно с помощью специального металлического щупа или проволоки. Признаком поперечного излома пластины подвижной также является ее большое покачивание в поперечном направлении.

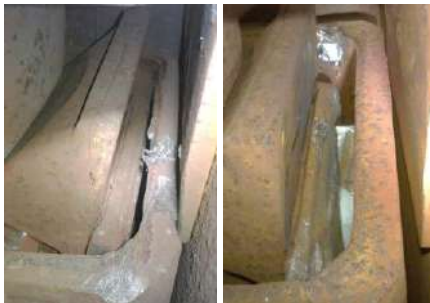
Рисунок 2 – Последствия поперечного излома подвижных пластин

На рисунке 2 видно, что отколовшиеся части подвижных пластин отсутствуют. На плоскости торца корпуса имеются следы, говорящие о начале работы ПА в режиме одностороннего закрытия, а также вмятины от контакта с частями подвижных пластин.

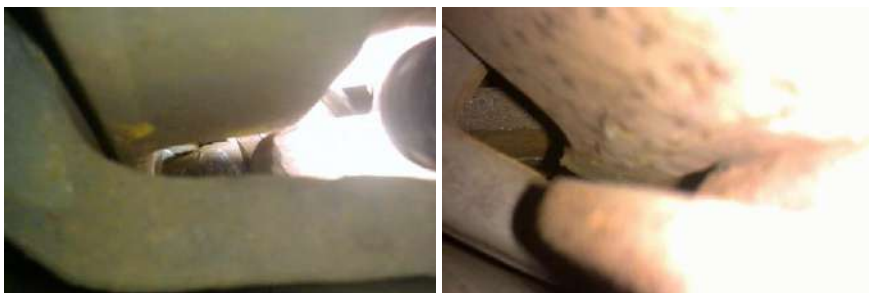
Рисунок 3 – Мелкие фрагменты разрушенных неподвижных пластин внутри ПА

Внутри корпуса аппарата все детали должны иметь плотное прилегание друг к другу. Поэтому определить разрушенную неподвижную пластину, полностью или частично оставшуюся внутри корпуса аппарата, можно следующим образом. Внутри корпуса через зазор между клином фрикционным, планкой опорной и пластиной подвижной вводится загнутая проволока. При повороте этой проволоки или проведении по нижней внутренней части корпуса аппарата она зацепится за части разрушенной неподвижной пластины и будут слышны характерные металлические звуки волочения, ударов или сдвига фрагментов разрушенных деталей (рисунок 3).

Если таким образом определено наличие постороннего предмета внутри корпуса аппарата и не имеется ни одного признака, указывающего на наличие изломов (разрушений) пластин подвижных или неподвижных, то это может указывать на откол контактирующего с подвижной пластиной верхнего отлива опорной планки или на содранные с неподвижной пластины металлокерамические элементы, которые в процессе эксплуатации могут смещаться внутри корпуса аппарата к днищу и окну в нижней части и выпадать через зазор между корпусом аппарата и нижней полосой тягового хомута. Таким же образом внутри корпуса перемещаться могут и фрагменты разрушенных неподвижных пластин. Содранные металлокерамические элементы или разрушенные неподвижные пластины определяются визуалью по их размеру и характеру повреждений.

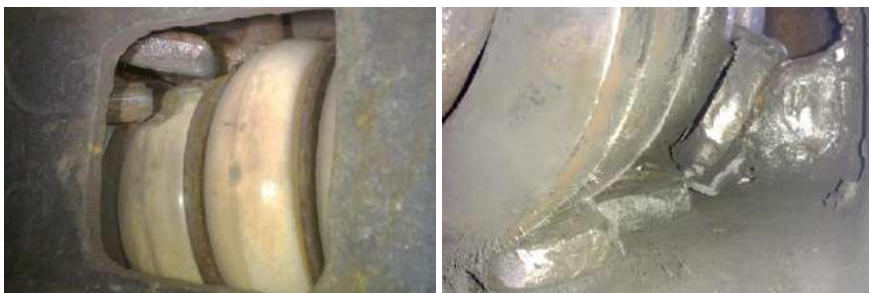
Рисунок 4 – Последствия разрушения пластин неподвижных

В любом случае нахождение внутри корпуса аппарата фрагментов разрушенных деталей недопустимо, так как это неизбежно приводит к разрыву полимерных упругих блоков от контакта с острыми кромками этих фрагментов (рисунок 4). В случае наличия подпорно-возвратного устройства из пружин фрагменты разрушенных деталей попадают между их витками, на пружинах появляются вмятины, трещины, изломы или они быстро теряют упругость (см. рисунок 4). В итоге ПА полностью утрачивает возложенные на него функции – поглощение энергии и амортизацию продольных усилий, действующих на подвижной состав. Оставшиеся целые части аппарата занимают взаимно

неправильное положение, отчего довольно быстро на них появляются значительные износы, вмятины и другие повреждения. Кроме того, создается опасность выпадения на путь фрикционных клиньев и других деталей из ПА.

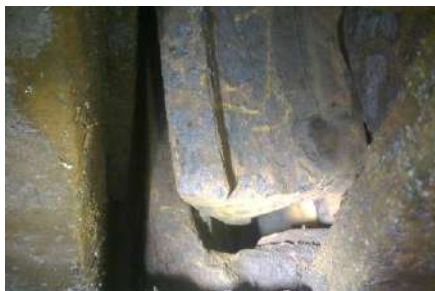
Рисунок 5 – Опасное положение клина фрикционного в корпусе ПА

На рисунке 5 представлен ПА с полностью отсутствующей подвижной пластиной, клин фрикционный не поджат конусом нажимным (между ними просматривается зазор) и свободно перемещается в любом направлении.

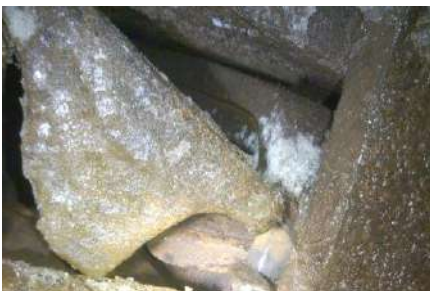
Рисунок 6 – Опасное положение клина фрикционного за пределами корпуса ПА

На рисунке 6 представлен ПА, из которого клин фрикционный полностью вышел за плоскость торца корпуса и опирается на нижнюю полосу тягового хомута. На торце корпуса имеется глубокая вмятина от контакта с клином фрикционным.
