А. В. БАРАНЧИК, магистр технических наук, научный сотрудник, В. Г. БАРАНЧИК, заведующий ЦНИИСК БНТУ, г. Минск

ДЕФЕКТЫ, ВОЗНИКАЮЩИЕ ПРИ ПРОИЗВОДСТВЕ СЭНДВИЧ-ПАНЕЛЕЙ ИЗ МИНЕРАЛОВАТНЫХ ПЛИТ

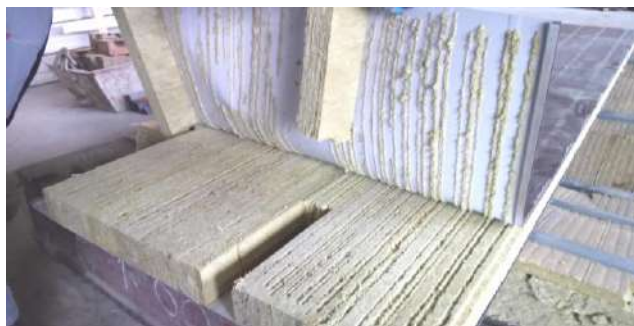
Рисунок 2 – Разрушение конструкции панели из-за неправильно выполненной операции склейки

Важным вопросом является контроль расхода клея. Вследствие засорения сопел клеераздаточного станка расход клея по показаниям расходомера на станке и фактически нанесённого клея расходится в несколько раз. Недостаточное количество клея приводит к отрыву обшивки от сердечника ввиду неправильно выполненной операции склейки и ведет к разрушению конструкции панели при ее последующей эксплуатации (рисунок 2).

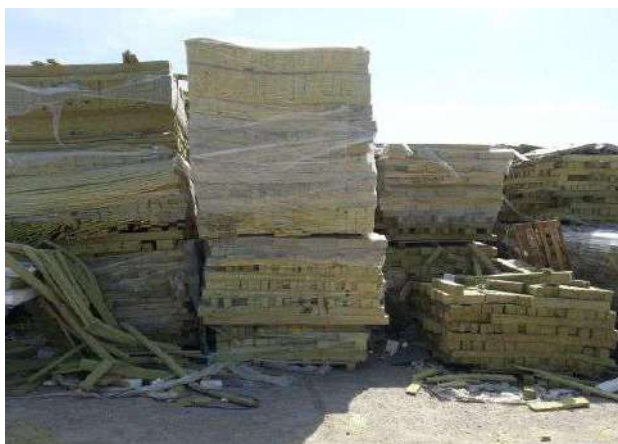
Рисунок 3 – Некачественный выбор сырья для производства сэндвич-панелей

Сердечник панелей с минераловатным утеплителем состоит из ламелей, которые получают разрезкой листа. Ламели имеют специальную вертикальную ориентацию, которая помогает подкрепить сжатую обшивку. Применение сердечника без вертикально ориентированных волокон приводит к браку (рисунок 3);

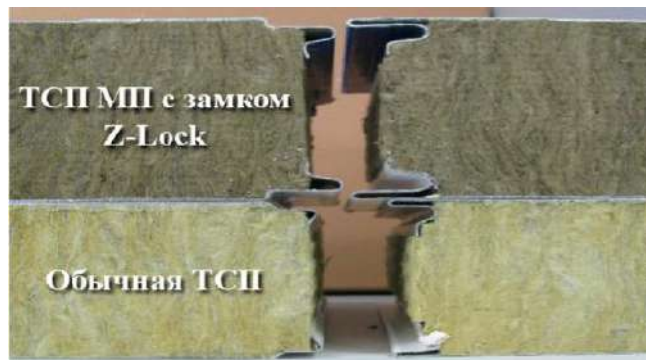
Рисунок 4 – Примеры замкового соединения сэндвич-панелей

4 Некачественное профилирование замкового соединения сэндвич-панелей. Конструкция замкового соединения должна исключать проникновение влаги в сердечник панели и возникновение капиллярного эффекта (всасывания в щель) (рисунок 4);
