ИССЛЕДОВАНИЕ ДЕФОРМИРОВАНИЯ И РАЗРУШЕНИЯ НЕФТЕПРОВОДНОЙ ТРУБЫ ПРИ НАГРУЖЕНИИ ВНУТРЕННИМ ДАВЛЕНИЕМ ПОСЛЕ ДЛИТЕЛЬНОЙ ЭКСПЛУАТАЦИИ

Исследованы общие закономерности и установлены специфические особенности деформирования трубы после длительной эксплуатации (с локальным скоплением микротрещин на внутренней поверхности) в упругой и упругопластической областях; описано ее разрушение с развитием локальных ударных волн деформации.

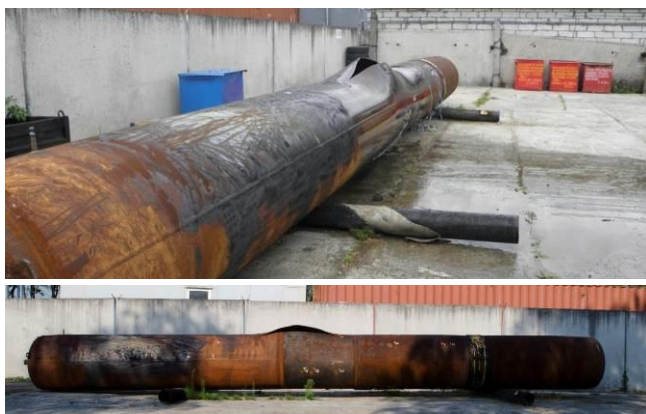
Рисунок 4 – Разрушенная трубная плеть после испытаний

Разрушение трубной плетти (рисунок 4), произошло при внутреннем давлении, равном 11,3 МПа. Зона разрушения – сечения I–III в непосредственной близости к тензодатчикам T₁₆, T₃₆ и T₄₆ (см. рисунок 1). Максимальное раскрытие трещины обнаружено по участку трубной плетти между сечениями VI и I (рисунок 5), при этом возникновение и развитие трещины имело следующие особенности:

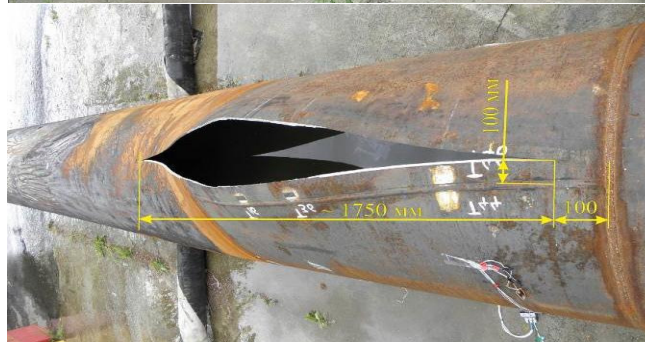
Рисунок 5 – Характер разрушения трубной плети

- трещина развивалась не по продольному сварному соединению, как это обычно наблюдается, а параллельно ему по основному металлу, при этом расстояние между трещиной и сварным швом было ~100 мм;
- трещина возникла в непосредственной близости к одному из поперечных сварных швов (на расстоянии ~300 мм от него);
- трещина развивалась (относительно сечения трубы с наибольшим раскрытием берегов) так, что был разрушен близко расположенный поперечный сварной шов;
- концы остановившейся трещины расположены несимметрично относительно сечения с максимальным ее раскрытием (примерно 750 и 1000 мм).

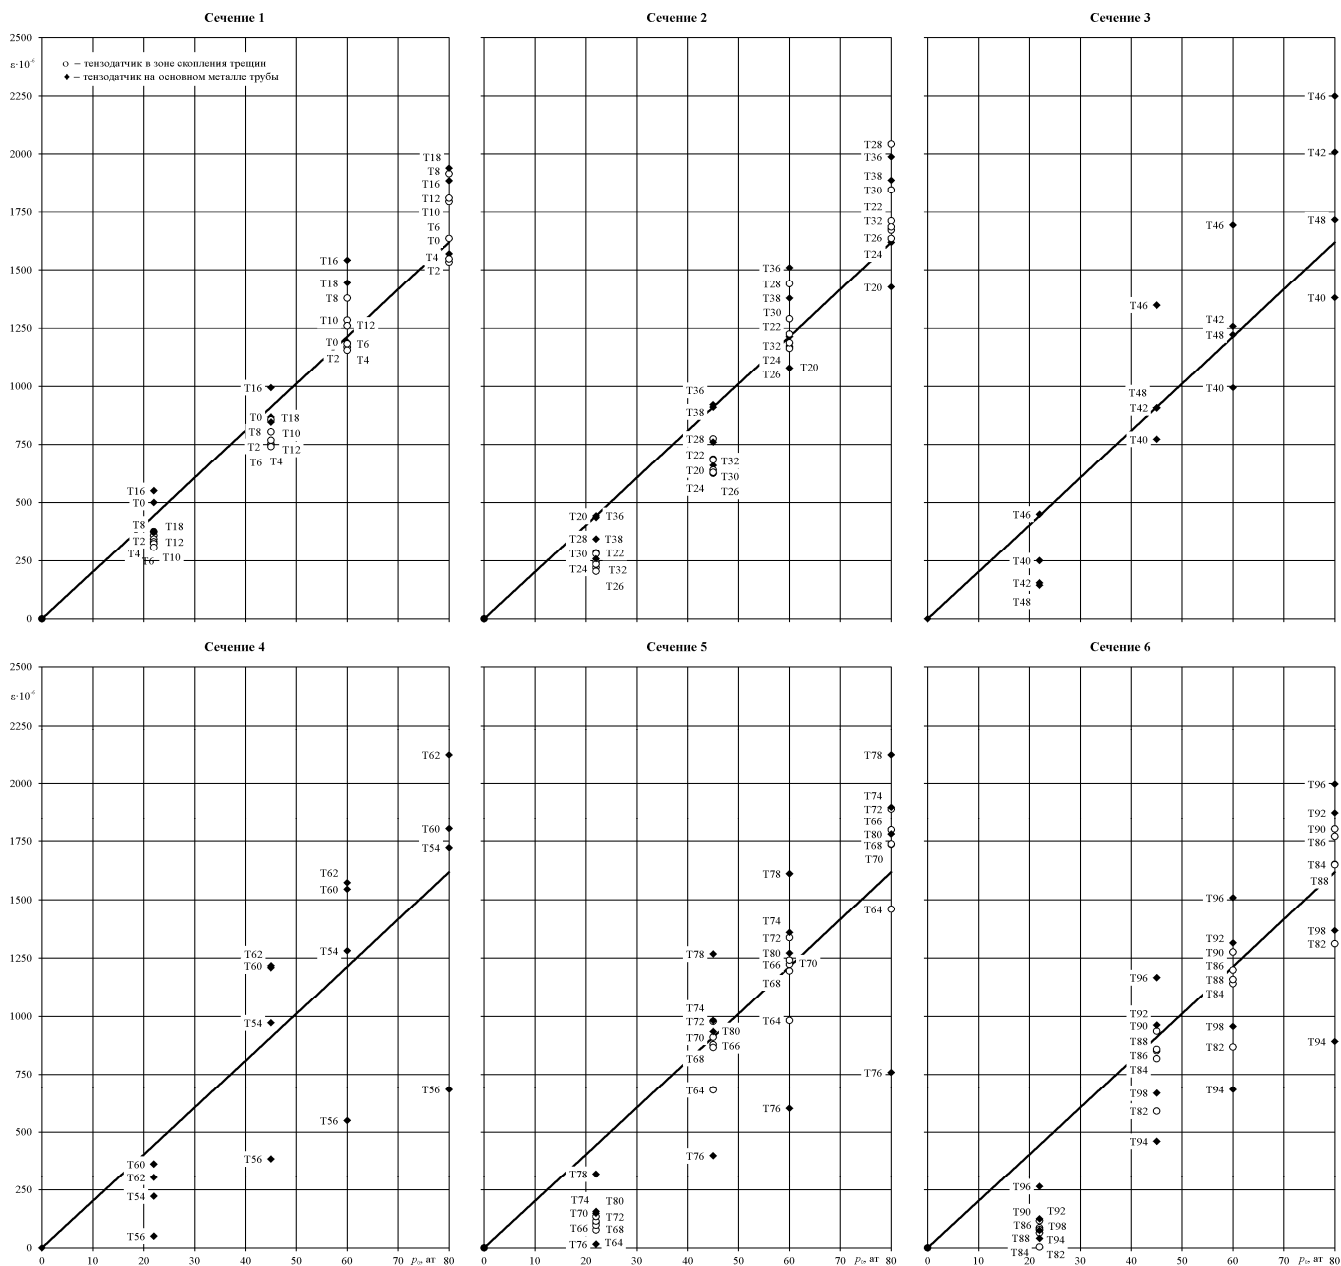
Рисунок 8 – Кривые процесса упругого деформирования (линии) на первом этапе нагружения

Эпюры окружной деформации ϵ на первой стадии испытания представлены на рисунке 6. При значениях внутреннего давления 2,2; 4,5; 6; 8 МПа во всех исследованных сечениях эпюры оказываются несимметричными. Эти особенности связаны, по-видимому, с нестабильностью свойств материала трубы в соответствующих зонах, а также с возможным технологическим нарушением симметричности трубы. Видно, что это практически область упругого деформирования с проявлением малых упругопластических деформаций. Это хорошо подтверждается данными рисунка 8.

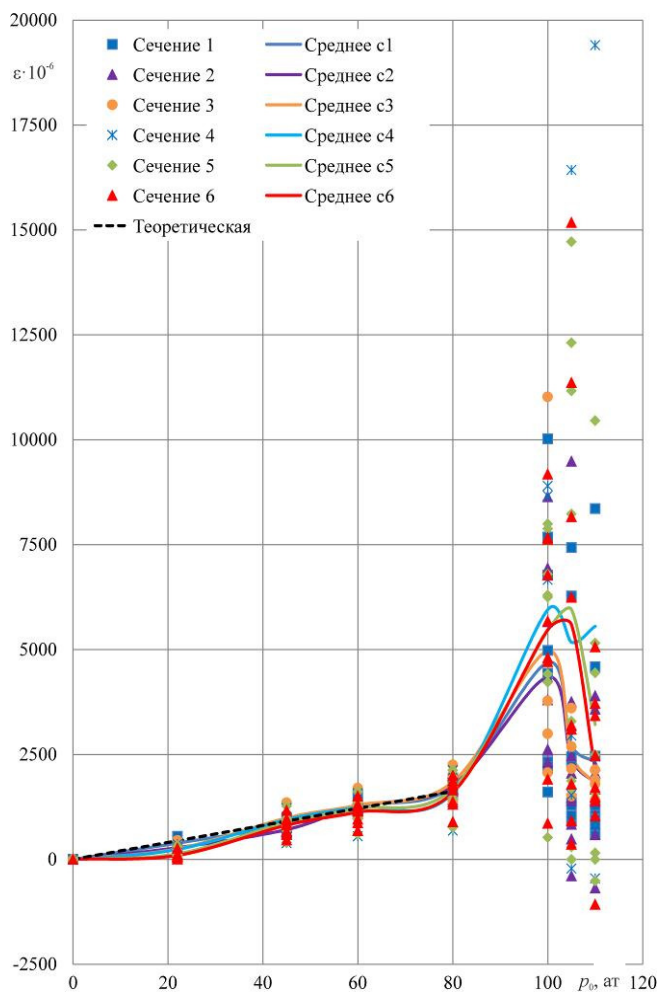
Рисунок 10 – Кривые деформирования по сечениям

5 Обобщение рисунков 8 и 9, данное на рисунке 10, приводит к двум выводам. Во-первых, с ростом давления растет и неравномерность распределения деформаций по сечению: медленно – на первой стадии квазиупругого деформирования (до 8 МПа) и сильно – на стадии упругопластического деформирования (более 8 МПа). Однако, во-вторых, далее обнаруживается пик деформаций (см. линии средних деформаций на рисунке 10 в области давления порядка 10 МПа). Наконец, в третьих, место разгрузки трубы сопровождается интенсивным перераспределением деформаций – вплоть до возникновения сжатия в отдельных зонах (при $p_0 \sim 10,5 \dots 11,0$ МПа).

6 Неравномерность деформирования сечений трубы может описываться как своеобразное рассеяние деформаций в данных ее точках: ее особенность состоит в том, что в упругопластической области оно в 8–10 раз больше, чем в квазиупругой области.
