## АНАЛИЗ НЕИСПРАВНОСТЕЙ ДИЗЕЛЬ-ПОЕЗДОВ СЕРИИ ДР1 И ПОДГОТОВКА ДЛЯ ОЦЕНКИ НАПРЯЖЕННО-ДЕФОРМИРОВАННОГО СОСТОЯНИЯ НЕСУЩИХ МЕТАЛЛОКОНСТРУКЦИЙ

*Л. В. ОГОРОДНИКОВ, Г. Е. БРИЛЬКОВ, С. М. ПЫТЛЕВ*  
*Белорусский государственный университет транспорта, г. Гомель*

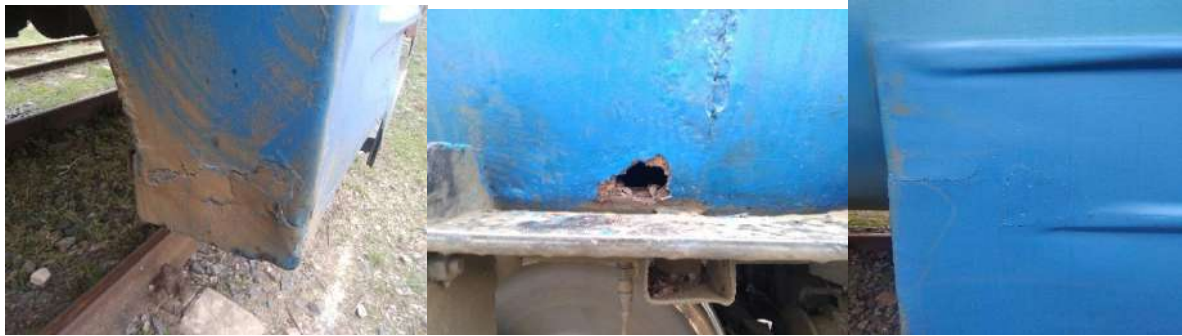
Рисунок 2 – Характерные неисправности кузова дизель-поезда типа ДРБ1

Установление фактического технического состояния вагонов дизель-поездов выполнялся методами неразрушающего контроля. По результатам обследования технического состояния металлоконструкций вагонов дизель-поездов установлено, что коррозионный износ в несущих конструкциях дизель поезда отсутствует. Изломов и трещин несущих элементов конструкций кузова и рамы тележки выявлено не было. В ходе эксплуатации вагонов дизель-поездов выявлялись случаи течи воды по крышам вагонов, встречались сквозные отверстия обшивки кузова в нижней области при соединении с рамой дизель-поезда из-за коррозионного износа. Характерные неисправности кузова дизель-поезда типа ДРБ1 представлены на рисунке 2.

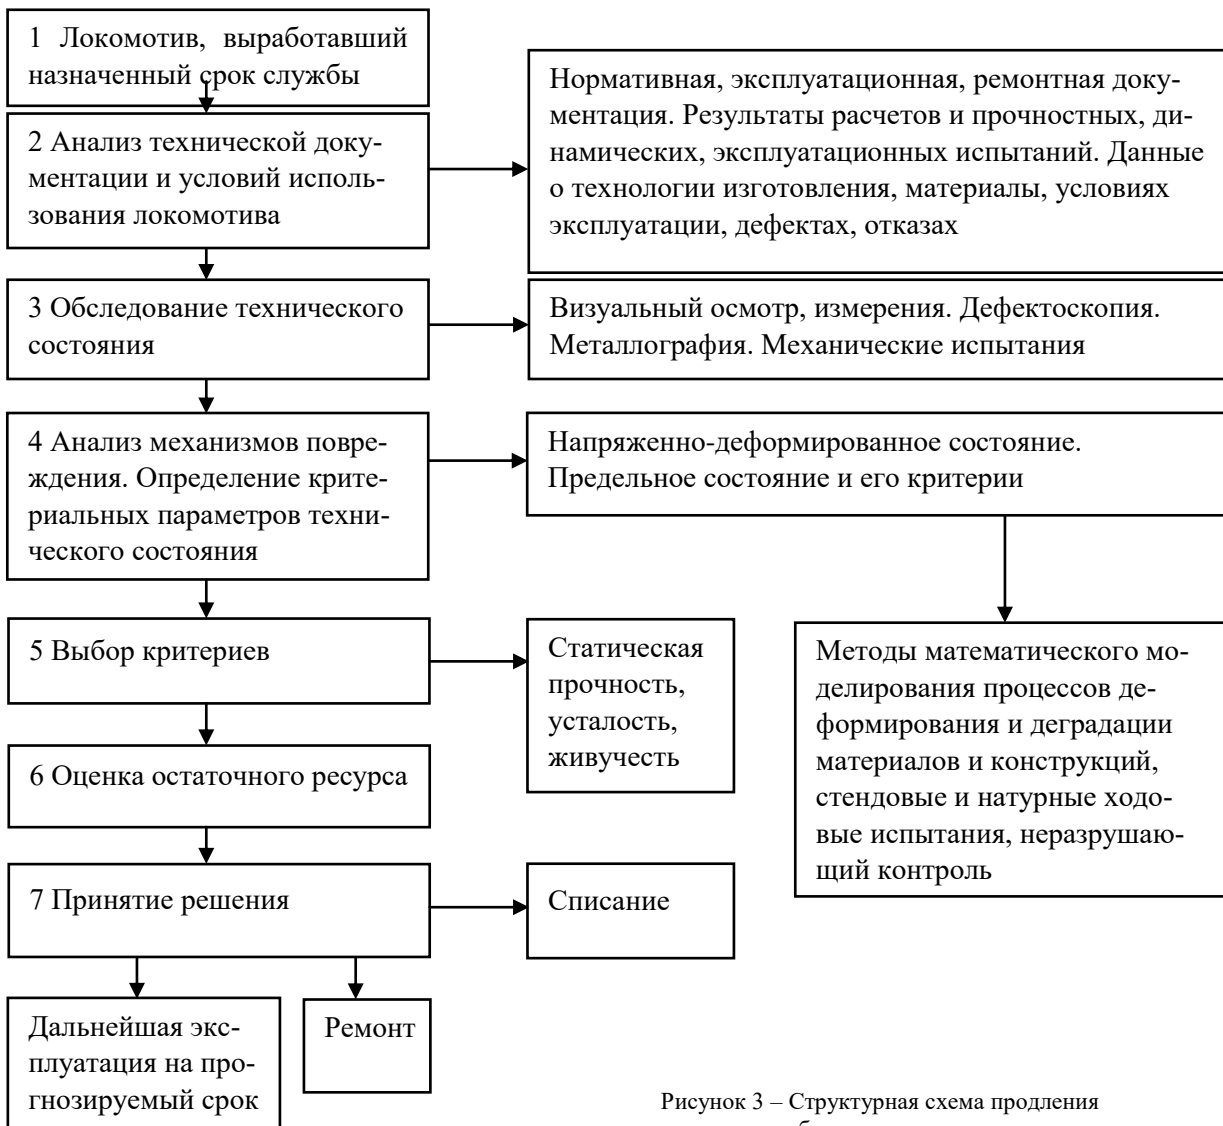
Рисунок 3 – Структурная схема продления срока службы вагонов дизель-поездов

Рассматриваемый подход требует дополнительного контроля подвижного состава в части оценки технического состояния несущей конструкции вагонов дизель-поездов, имеющих срок службы выше нормативного. В рамках проведения работ по обеспечению дальнейшей безопасной эксплуатации подвижного состава и оценки технического состояния вагонов дизель-поездов после длительной эксплуатации предусмотрено выполнение работ, представленных на рисунке 3.
