АНАЛИЗ ТЕХНИЧЕСКОГО СОСТОЯНИЯ ПАРКА ВАГОНОВ ДИЗЕЛЬ-ПОЕЗДОВ СЕРИИ ДРБ1 БЕЛОРУССКОЙ ЖЕЛЕЗНОЙ ДОРОГИ

Анализируется возможность безопасного использования вагонов дизель-поездов серии ДРБ1 после длительной эксплуатации на Белорусской железной дороге. Разработаны диагностические карты для систематизации результатов технического обследования металлоконструкции вагонов. Установлены типичные повреждения металлоконструкции вагонов. Получены минимальные значения толщин конструктивных элементов несущих конструкций вагонов, которые являются исходными данными для оценки соответствия прочности актуальным требованиям.

TECHNICAL CONDITION ANALYSIS FOR THE DRB1 SERIES DIESEL TRAINS FLEET OF THE BELARUSIAN RAILWAY

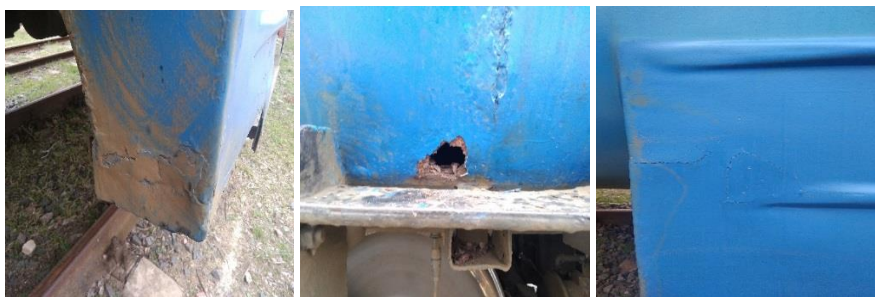
Рисунок 4 – Характерные неисправности кузова дизель-поезда типа ДРБ1

Установление фактического технического состояния вагонов дизель-поездов выполнялось методами неразрушающего контроля. По результатам обследования металлоконструкции вагонов дизель-поездов установлено, что коррозионный износ в несущих конструкциях несущественен. Изломов и трещин несущих элементов конструкций кузова и рамы тележки выявлено не было. С другой стороны, в ходе эксплуатации вагонов дизель-поездов выявлялись случаи течи воды по крышам вагонов, встречались сквозные отверстия обшивки кузова в нижней области места соединения с рамой дизель-поезда из-за коррозионного износа. На рисунке 4 представлены характерные неисправности кузова вагона дизель-поезда ДРБ1.

По результатам анализа технического состояния выявлены максимальные утонения конструктивных элементов, области металлоконструкции, где имеют место возникновение дефектов в результате интенсивной эксплуатации. Установленные значения минимальных толщин конструктивных элементов представляют собой исходные данные для компьютерного моделирования напряженно-деформированного состояния металлоконструкции кузовов вагонов дизель-поезда ДРБ1 с целью оценки соответствия актуальным требованиям прочности [11].
