*П. М. АФАНАСЬКОВ, Е. Н. КОНОВАЛОВ, кандидат технических наук, В. В. КОМИССАРОВ, кандидат технических наук, А. К. ГОЛОВНИЧ, доктор технических наук, Белорусский государственный университет транспорта, г. Гомель; А. В. ПУТЯТО, доктор технических наук, Гомельский государственный технический университет им. П. О. Сухого; А. В. ШИЛОВИЧ, доктор технических наук*

## ОЦЕНКА ПРОЧНОСТИ НЕСУЩИХ КОНСТРУКЦИЙ ВАГОНОВ МЕТРОПОЛИТЕНА С УЧЕТОМ ПРОГНОЗИРОВАНИЯ ИХ ТЕХНИЧЕСКОГО СОСТОЯНИЯ

**P. M. Afanaskou, Ye. N. Kanavalau, V. V. Komissarov, A. K. Golovnich, A. V. Putsiata, A. V. Shilovich.** Assessment of the strength of bearing structures of metro cars with prediction of their technical condition.

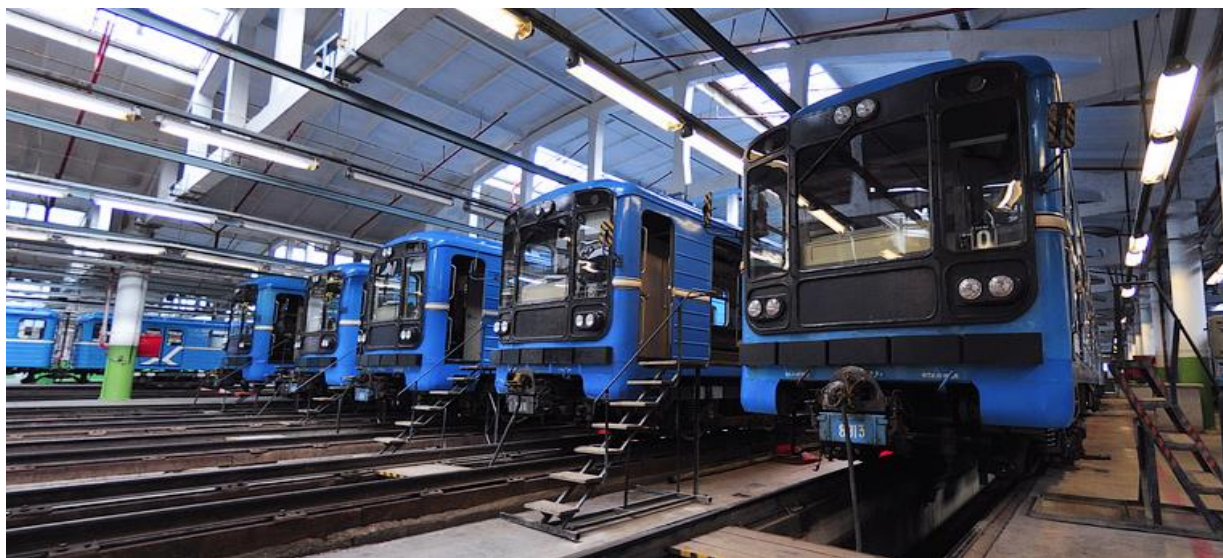
Рисунок 1 – Составы на ремонтных позициях

Подвижной состав Минского метрополитена преимущественно состоит из вагонов моделей 81-717 (головной) и 81-714 (промежуточный), которые также эксплуатируются или же эксплуатировались во многих странах мира в России, Украине, Беларуси, Азербайджане, Грузии, Польше, Чехии и др. (рисунок 1). Срок

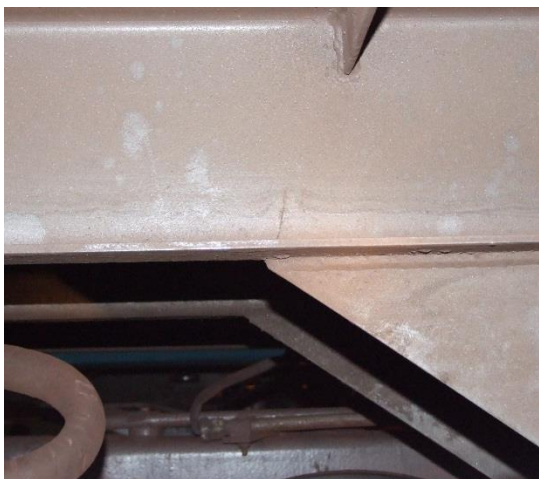
Рисунок 2 – Эксплуатационные повреждения элементов несущих конструкций вагонов:

а – трещина в хребтовой балке в районе крепления сцепного устройства; б – трещина в вертикальном листе шкворневой балки вагона

По результатам обследования технического состояния металлоконструкций 68 вагонов установлено, что коррозионный износ не превышает 7 % от номинальных значений конструктивных элементов. В то же время визуальный контроль несущих конструкций позволил выявить ряд конструктивных областей и элементов, для которых характерно появление трещин [1]:

- зона крепления сцепного устройства на хребтовой балке (рисунок 2, а);
- вертикальные листы шкворневой балки по границам отверстий (рисунок 2, б);
- кронштейны крепления подвески автосцепки;
- вертикальные стенки продольных балок, за шкворневой балкой.

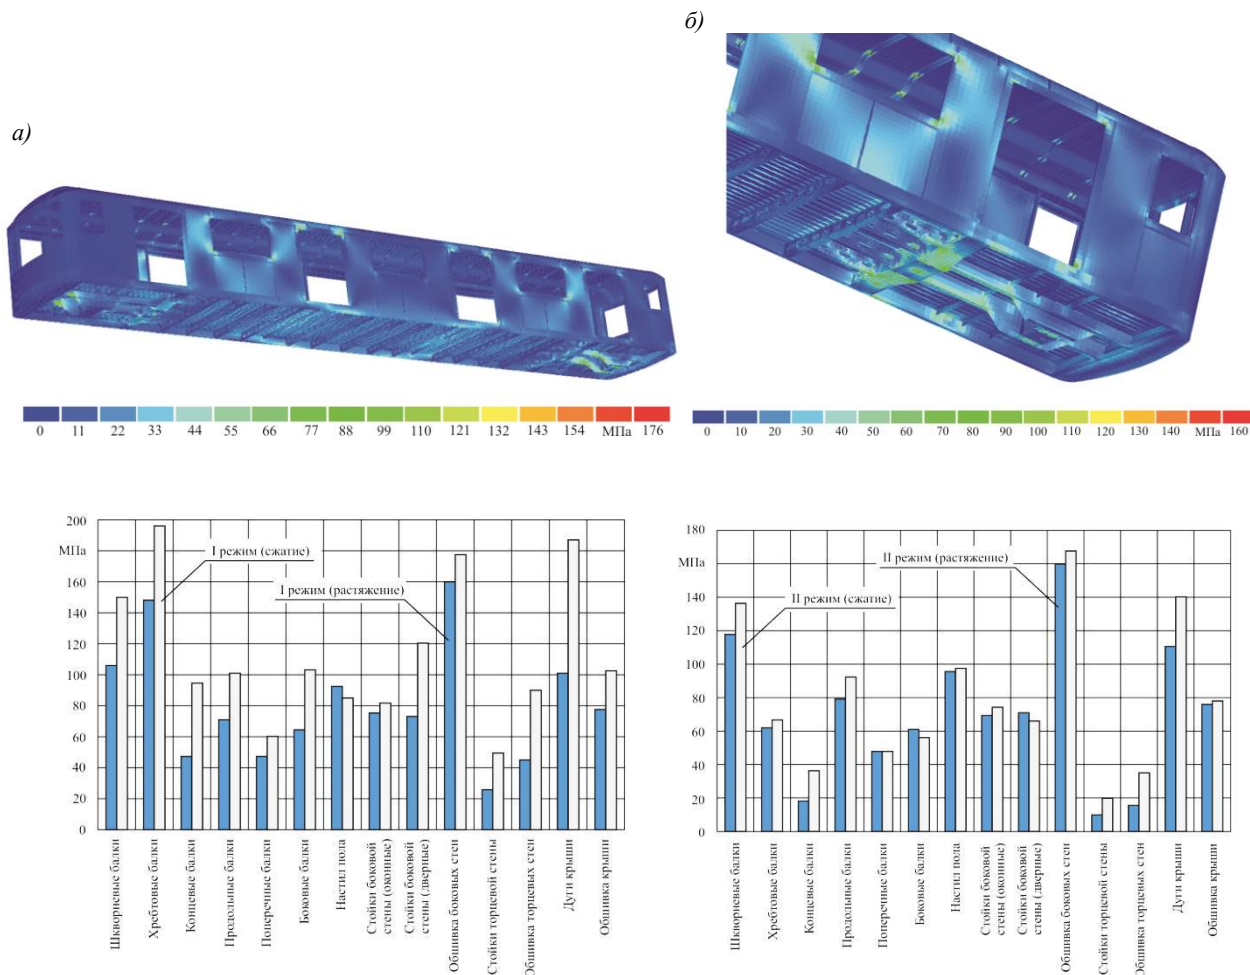
Рисунок 3 – Распределение эквивалентных напряжений в кузове головного вагона и диаграммы максимальных напряжений по конструктивным элементам головного вагона при I (*а*) и II (*б*) расчетных режимах нагружения

**Результаты оценки прочности при фактическом состоянии вагонов.** Выполнен комплекс расчетов металлоконструкций головного и промежуточного вагонов для описанных режимов нагружения. На рисунке 3, *а* приведено распределение эквивалентных напряжений по Мизесу для головного вагона при действии нагрузок,

характерных для I режима нагружения при действии растягивающих продольных сил. На рисунке 3, *б* приведены фрагменты распределения эквивалентных напряжений при II режиме нагружения при сжатии.

На рисунке 3 приведены диаграммы с результатами максимальных эквивалентных напряжений по конструктивным элементам головного вагона для обоих режимов нагружения.

Из рисунка 3, *а* видно, что наибольшие напряжения возникают в хребтовой балке, причем при действии продольных сжимающих нагрузок при I режиме нагружения они близки к допускаемым. Наибольшие напряжения в элементах шкворневой балки не превышают 150 МПа, причем наблюдается их концентрация вблизи границ отверстий на обоих вертикальных листах. В элементах боковых балок напряжения не превышают 48 % от допускаемых значений. В обшивке боковой стены максимальные напряжения составляют 177,5 МПа. Уровень напряжений в дугах крыши не превышает 87 % от допускаемого значения.

Анализ диаграмм (см. рисунок 3, *б*) показал, что наибольшие напряжения в несущей металлоконструкции, возникают в шкворневых балках, где их значения составили 88 % от допускаемых. Следует отметить, что напряжения концентрируются на внутреннем листе в зоне сочленения с продольными балками и местах расположения отверстий. Наибольшие напряжения в элементах хребтовой балки не превышают 66,65 МПа.

В элементах продольных балок напряжения не превышают 50 % от допускаемых значений. В элементах каркаса боковой стены максимальные напряжения возникают в дверных стойках и составляют 70,95 МПа. Уровень напряжений в обшивке крыши не превышает 39 % от допускаемого значения. Уровень напряжений в дугах крыши не превышает 90 % от допускаемого.
