Кафедра «Промышленные и гражданские сооружения»

# ДЕФЕКТЫ ИЗГОТОВЛЕНИЯ, МОНТАЖА, ВОЗВЕДЕНИЯ ЭЛЕМЕНТОВ И КОНСТРУКЦИЙ ЗДАНИЙ И СООРУЖЕНИЙ

Учебно-методическое пособие по дисциплинам  
«Диагностика технического состояния зданий и сооружений»,  
«Эксплуатация, техническое обслуживание и ремонт зданий  
и сооружений», «Технология заводского производства  
железобетонных изделий, монолитного и приобъектного  
бетонирования»

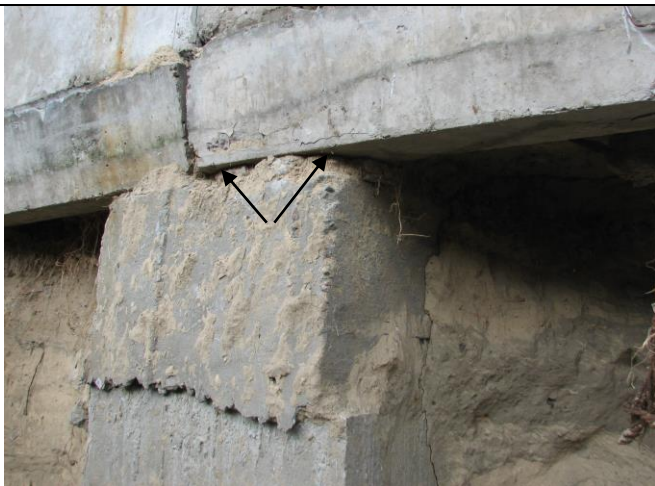
Рисунок 4.1 –  
Фрагмент  
столбчатого  
фундамента

Смещение опалубки в верхней части на величину до 100 мм при послойном бетонировании фундамента; низкое качество поверхности бетона фундамента в опорной зоне фундаментных балок (фундаментная балка опирается не по всей площади)

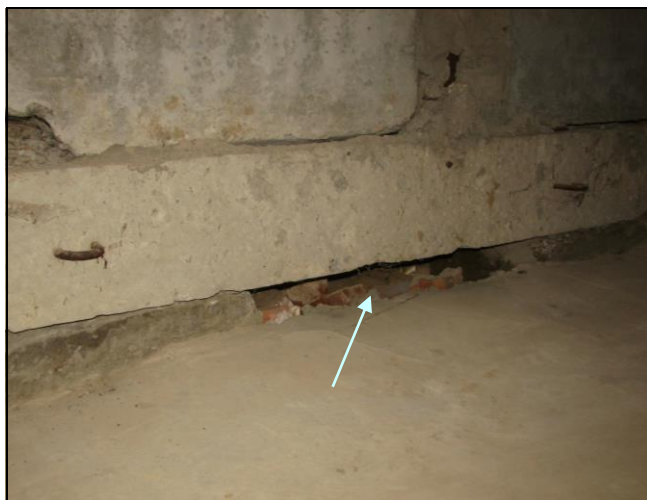
Рисунок 4.2 –  
Фрагмент свайного  
фундамента

Отсутствие участка ростверка, опирание уложенного сверху («набок») блока ФБС под диафрагмой жесткости не по всей площади

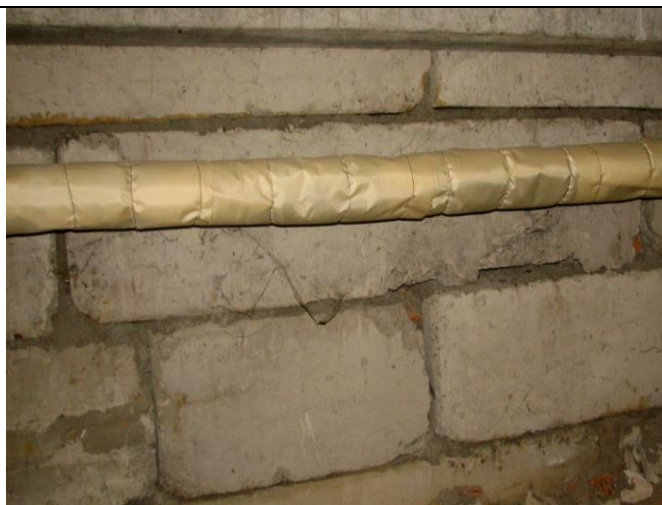
Рисунок 4.9 –  
Фрагмент наружной  
стены подвала

Применение фундаментных блоков с многочисленными сколами на глубину до 100 мм; незаполнение швов вертикальных и горизонтальных на глубину до 50 мм; нарушение перевязки блоков

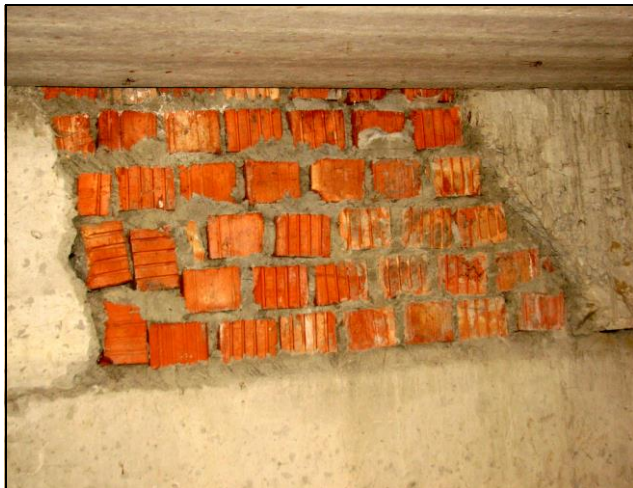
Рисунок 4.10 –  
Фрагмент  
стены подвала

Применение «битых» блоков ФБС; заполнение пространства между блоками ФБС кладкой из кирпича керамического утолщенного (кладка крайне низкого качества: отсутствие перевязки, применение боя кирпичей, укладка кирпичей на «ребро»)

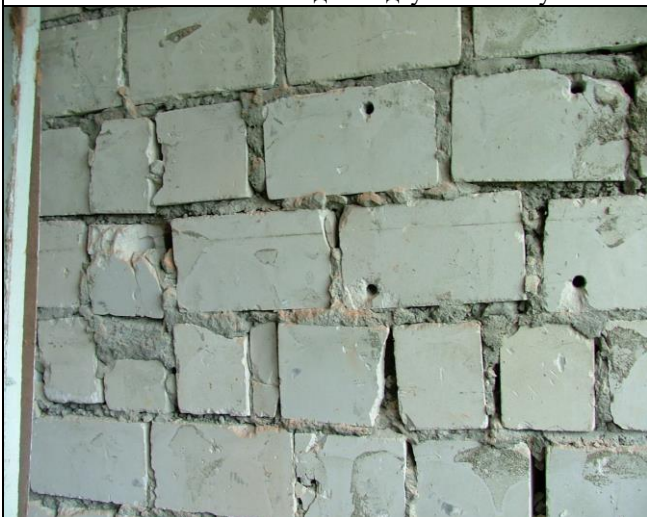
Рисунок 4.13 –  
Фрагмент кладки  
стены из камня  
силикатного

Применение боя камней (до 30 %); отклонение камней от горизонтали на величину до 15 мм; незаполнение вертикальных швов до 50 мм на отдельных участках; применение камней со сколами (до 50 %); толщина вертикальных швов до 30 мм, горизонтальных –

до 20 мм повсеместно, на отдельных участках – до 50 мм

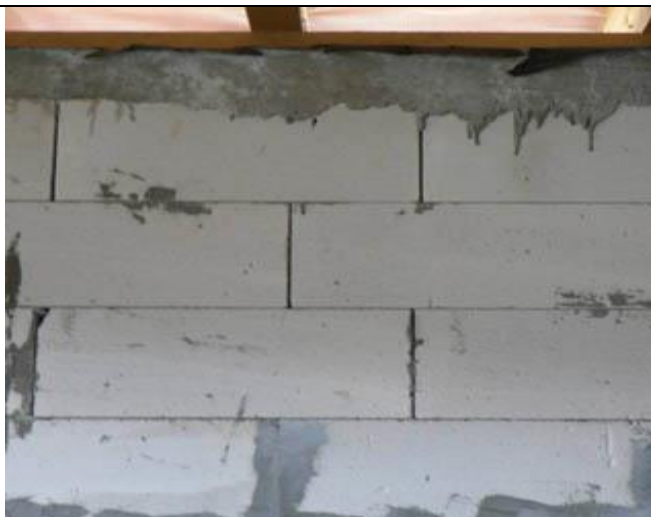
Рисунок 4.14 –  
Фрагмент кладки  
стены из блоков ПГС

Отсутствие раствора в вертикальных швах кладки повсеместно;  
сколы углов блоков на отдельных участках на глубину до 20 мм

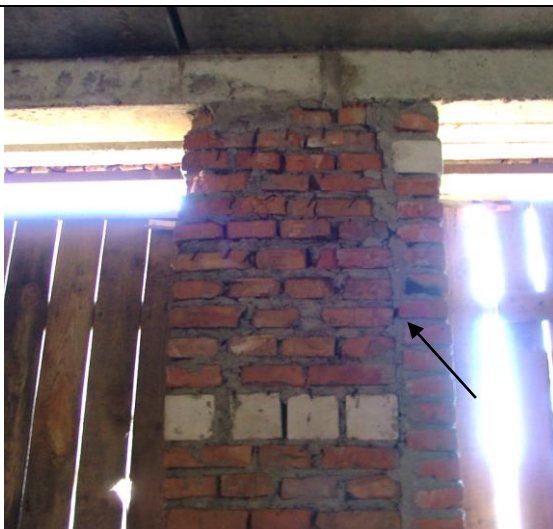
Рисунок 4.15 –  
Фрагмент простенка  
наружной кирпичной  
стены

Незаполнение вертикальных швов раствором повсеместно на глубину до  
50 мм; применение боя кирпичей (до 10 %); применение разнородных  
материалов; уширение простенка под перемычкой на величину 120 мм без

устройства перевязки кладки; толщина вертикальных и горизонтальных швов – до 40 мм; нарушение горизонтальности рядов кладки («волны» до 10 мм)

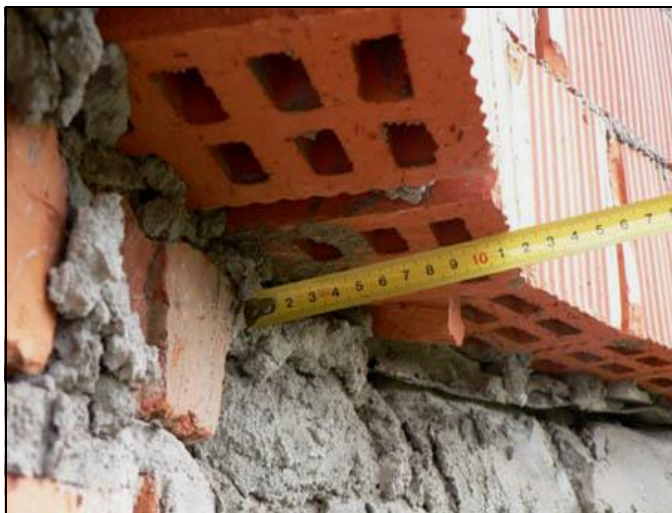
Рисунок 4.16 –  
Фрагмент  
кирпичной стены

Выступ облицовочного кирпича за поверхность  
наружной стены на величину 100–120 мм

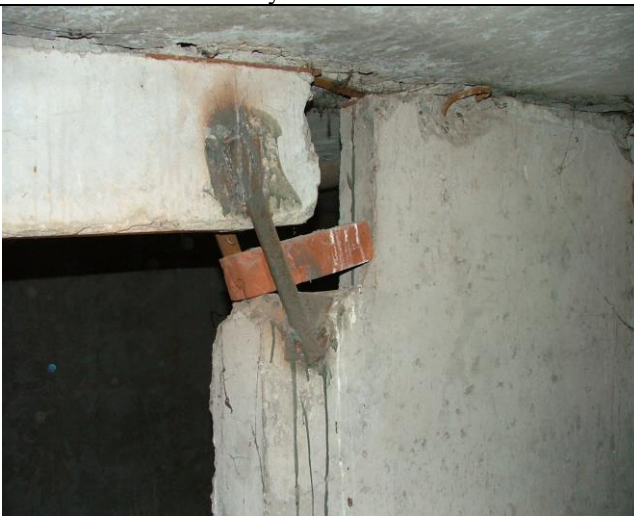
Рисунок 4.17 –  
Фрагмент внутренней  
стены, выполненной из  
сборных ж/б панелей

Применение стеновых панелей не соответствующих типоразмеров  
для их стыковки в районе дверного проема (стенная панель слева

не опирается на панель, расположенную справа, зазоры между панелями по вертикали и горизонтали составляют до 100 мм, стыковка выполнена через стальные пластины)

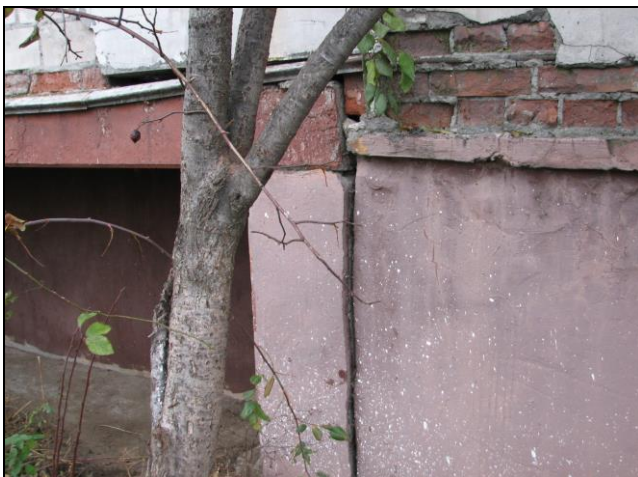
Рисунок 4.18 –  
Фрагмент наружной  
кирпичной стены

Устройство для опирания плиты перекрытия лоджии стены шириной 250 мм без устройства перевязки кладки данной стены с основной наружной стеной здания с последующим отклонением от вертикали

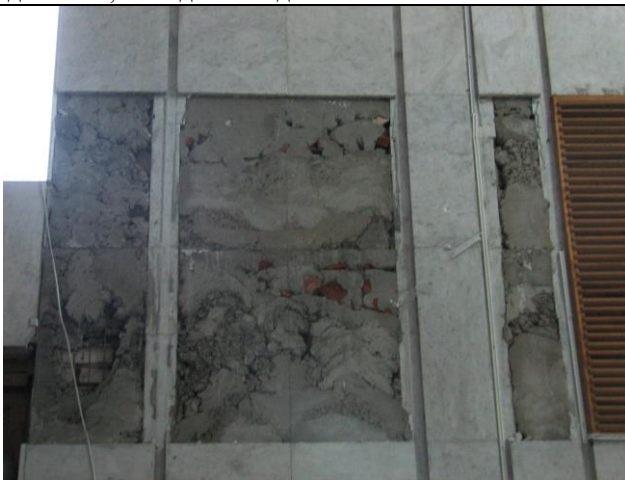
Рисунок 4.21 –  
Фрагмент облицовки  
наружной кирпичной  
стены со стороны  
помещения

Укладка облицовочных мраморных плит на раствор с применением боя кирпича керамического, отсутствие раствора на многочисленных

участках, полное отсутствие раствора на отдельных участках,  
обрушение облицовочных плит на данном участке

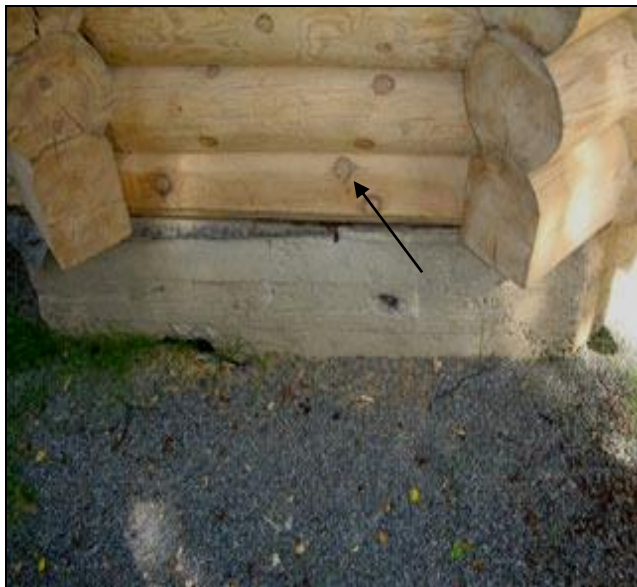
Рисунок 4.22 –  
Фрагмент наружной  
бревенчатой стены

Отсутствие антисептированной подкладной доски между нижним венцом и  
фундаментом, обеспечивающей защиту древесины венца от гниения

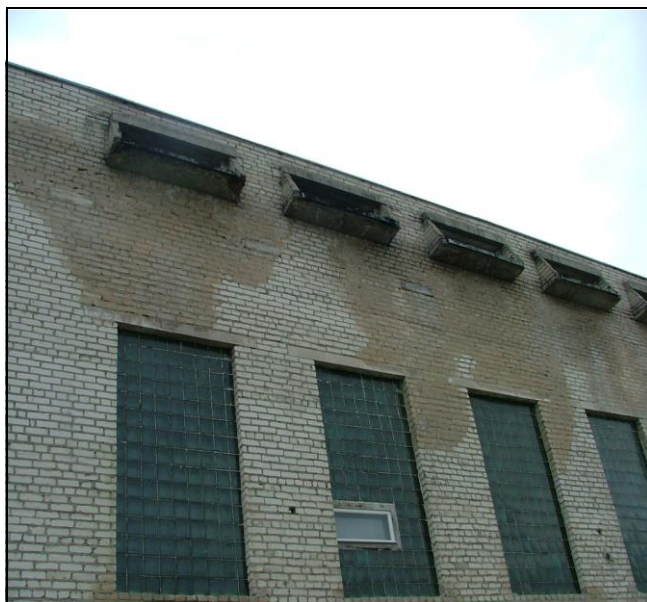
Рисунок 4.27 –  
Фрагмент  
наружной стены

Увлажнение кладки наружной стены вследствие недоработок проектного решения: сброс воды с кровли – свободный, через специальные ниши

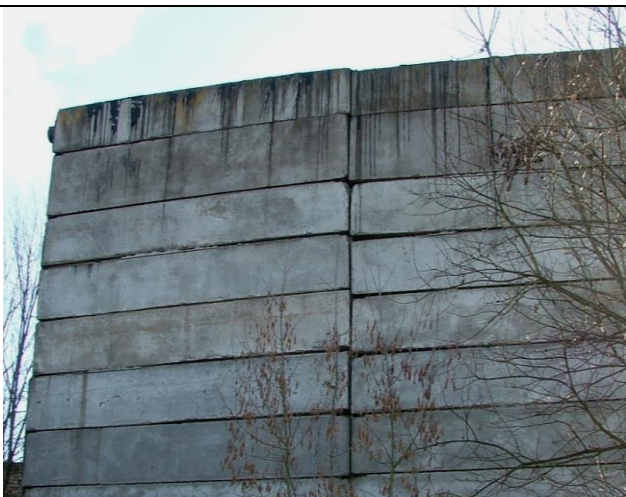
Рисунок 4.28 –  
Фрагмент стены,  
выполненной из  
керамзитобетонных  
стеновых панелей

Несоосное крепление стеновых панелей (смещение панелей по вертикали относительно друг друга в месте расположения фахверковой колонны достигает 150 мм); отсутствие заделки швов между панелями

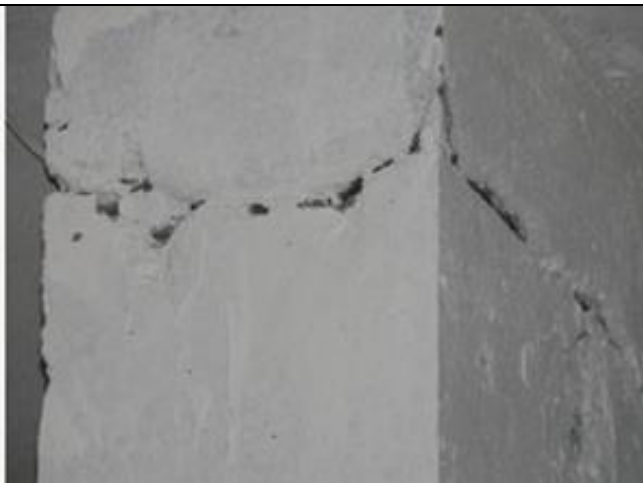
Рисунок 4.29 –  
Фрагмент  
ж/б столба

Недоуплотнение бетона (раковины) на глубину до 20 мм, оголение арматурного стержня; недостаточная толщина бетона защитного слоя (до 10 мм)

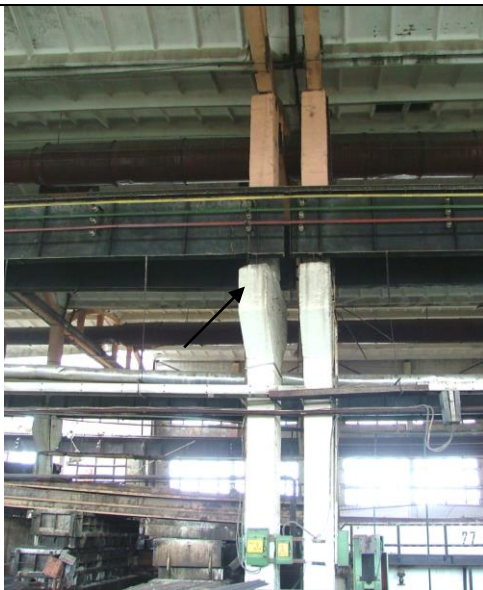
Рисунок 4.30 –  
Фрагмент  
сборных ж/б колонн

Поворот колонны относительно ее вертикальной геометрической оси

на величину до 100 мм

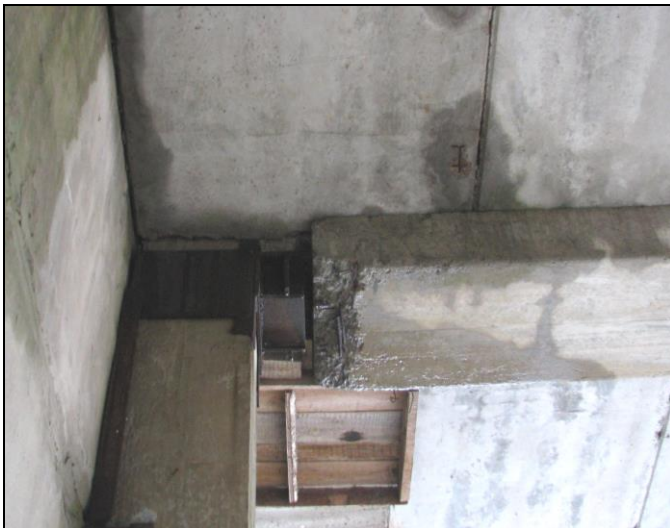
Рисунок 4.31 –  
Фрагмент крайней  
ж/б колонны

Отсутствие стального столика для опирания плиты перекрытия,  
вследствие чего плита на данном участке опирается консольно

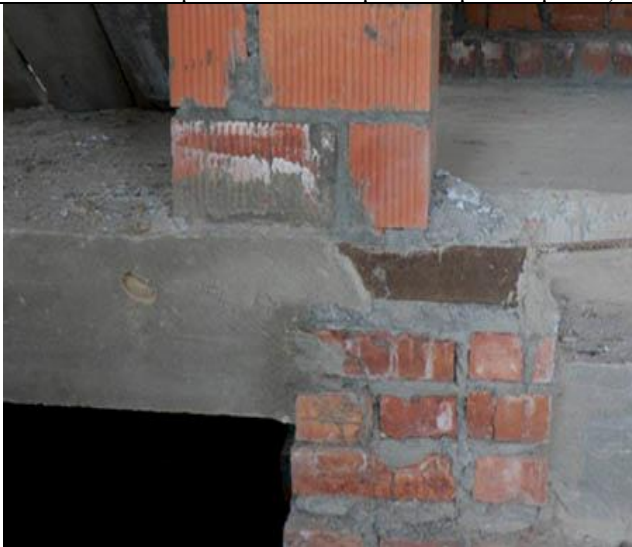
Рисунок 4.33 –  
Фрагмент кирпичного  
столба и внутренней  
несущей стены

Опираение верхнего столба на нижележащую несущую стену  
с эксцентриситетом в половину сечения столба через перемычку,  
опертую на эту стену без усиления узла опирания

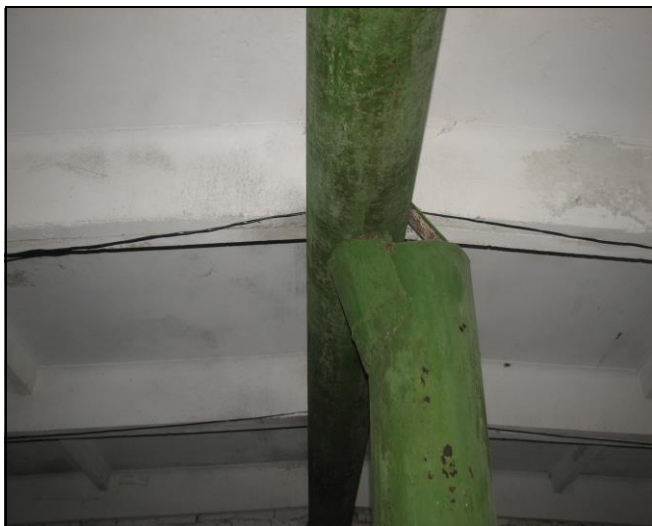
Рисунок 4.34 –  
Фрагмент узла  
опирания стального  
прогона на стальную  
стойку

Смещение стойки относительно продольной оси прогона  
на величину до 100 мм с приваркой к стойке дополнительных элементов

для опирания прогона; отсутствие опорной пластины под прогоном

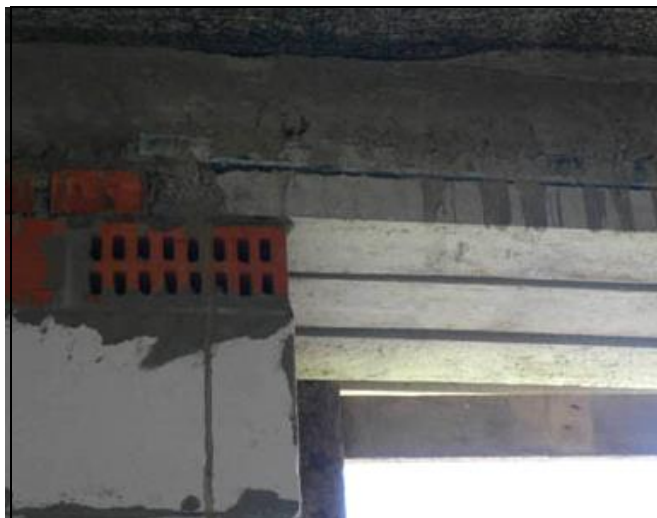
Рисунок 4.35 –  
Фрагмент узла  
опирания оконных  
перемычки

Укладка в опорной зоне перемычек кирпича керамического щелевого («на ребро»); недостаточная ширина опирания крайней перемычки (до 70 мм)

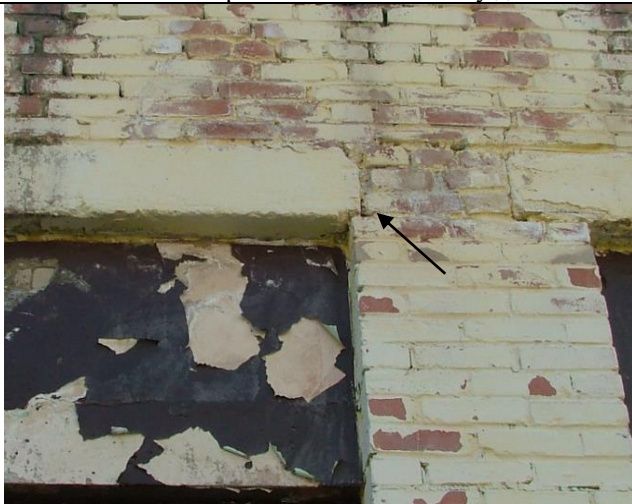
Рисунок 4.37 –  
Фрагмент  
ж/б перемычек

Недостаточная ширина опирания перемычки – до 30 мм

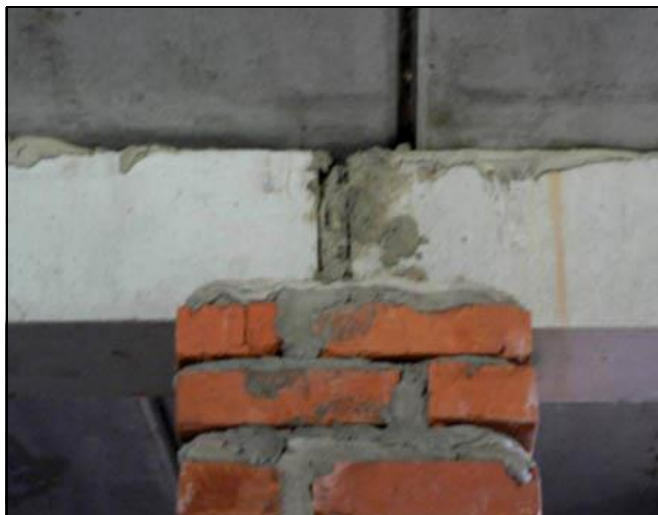
Рисунок 4.38 –  
Фрагмент  
прогонов

Смещение прогонов относительно вертикальной оси столба на величину до 50 мм, вследствие чего прогон с левой стороны имеет опирание на кладку не более 150 мм; отсутствие опорной подушки под прогонами и армирования кладки в опорной зоне; низкое качество кладки столба: толщина вертикальных и горизонтальных швов – до 40 мм, незаполнение швов раствором

на глубину до 20 мм, высокая пластичность раствора, что обусловило его растекание под нагрузкой от кирпичей при устройстве кладки

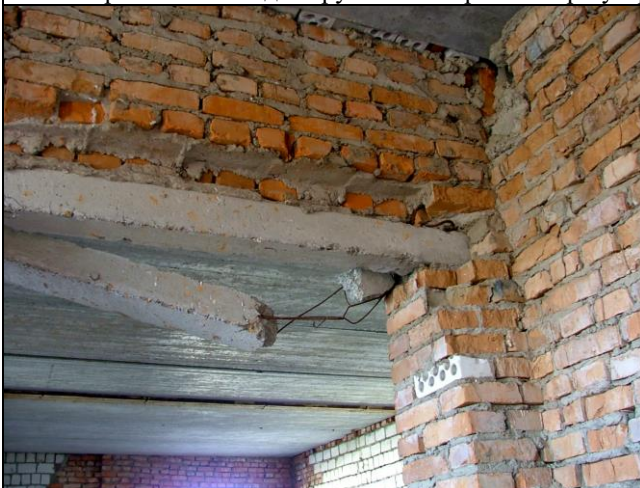
Рисунок 4.39 –  
Фрагмент дверной  
перемычки

Отсутствие крайней перемычки с одной стороны стены; разрушение и смещение крайней перемычки с другой стороны стены; механическое разрушение кладки в опорной зоне перемычки на глубину до 50 мм

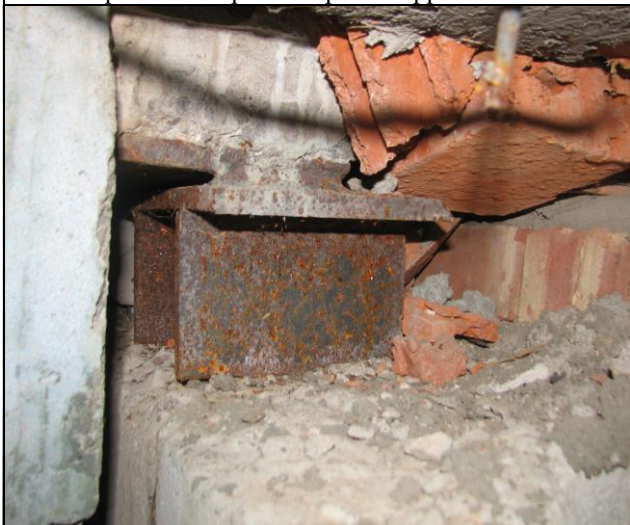
Рисунок 4.43 –  
Фрагмент узла  
опирания ж/б ригеля  
на стену, выполненную  
из блоков ФБС

Установка опорного столика под ригель непосредственно на блок ФБС с опиранием через ребра (т.е. нагрузка передается «точечно») без устройства стальной обоймы и опорной пластины – фиксация ригеля в проектное положение отсутствует

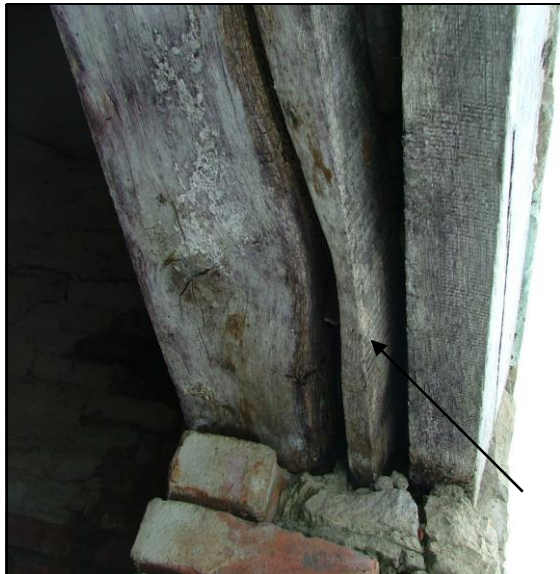
Рисунок 4.46 –  
Фрагмент  
воротного прогона,  
выполненного  
из деревянных  
элементов

Применение в качестве элемента прогона в средней части отходов

пиломатериалов; отсутствие защитного окрасочного покрытия по поверхности древесины

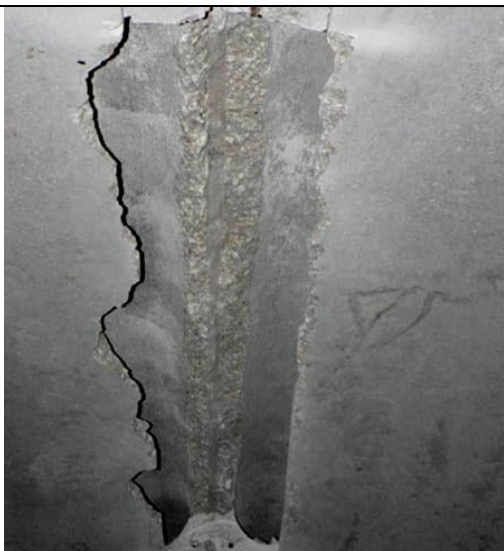
Рисунок 4.47 –  
Фрагмент плиты  
перекрытия  
пустотного настила  
типа ПК

Механическое разрушение (вырубка) участка плиты перекрытия между пунсонными отверстиями с удалением рабочего арматурного стержня

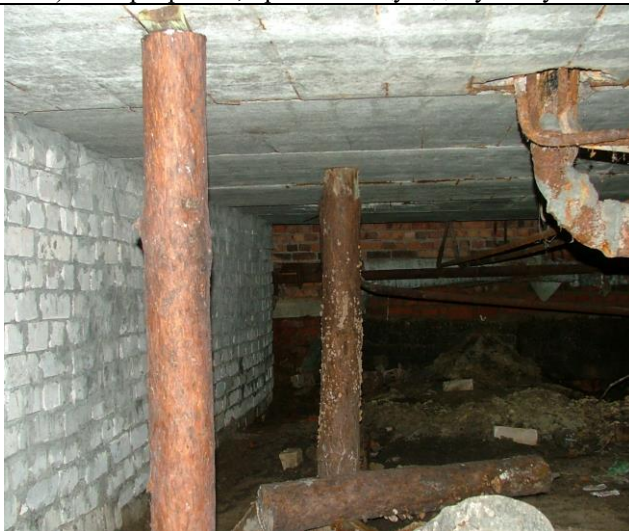
Рисунок 4.49 –  
Фрагмент перекрытия  
над подвалом

Недостаточная ширина опирания плит перекрытия вследствие смещения несущей стены от проектного положения, установка в связи с этим дополнительных деревянных опор под плиты перекрытия в процессе строительства

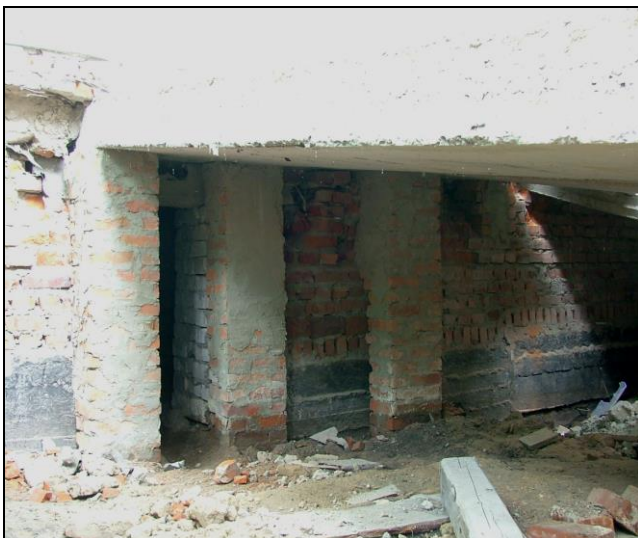
Рисунок 4.50 –  
Фрагмент  
конструкций  
подвальной части

Недостаточная ширина опирания плит перекрытия вследствие смещения несущей стены от проектного положения, установка в связи с эти дополнительных кирпичных опор под плиты перекрытия в процессе строительства

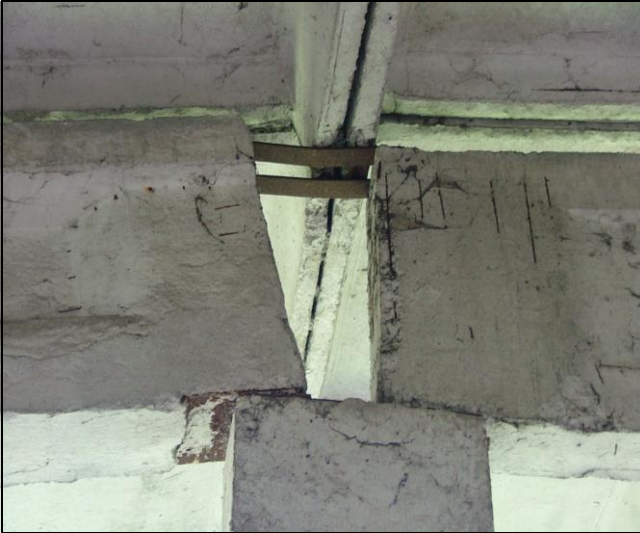
Рисунок 4.51 –  
Фрагмент покрытия

Некачественное опирание ребристых плит перекрытия  
(на стальные пластины, уложенные между балками покрытия)

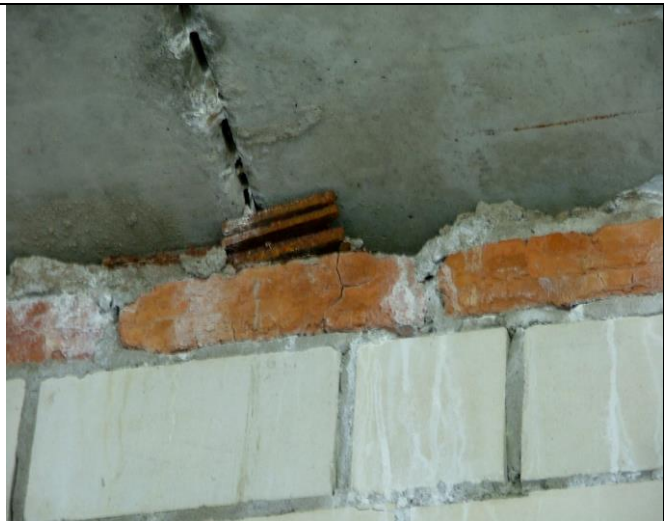
Рисунок 4.52 –  
Фрагмент плит  
перекрытия  
пустотного настила

Опираие крайних участков плит на кладку через стальные пластины  
(на данном участке отсутствует раствор, выполнено «жесткое»  
опирание конструкций с отсутствием фиксации плит в проектном  
положении (за счет сцепления с кладочным раствором))

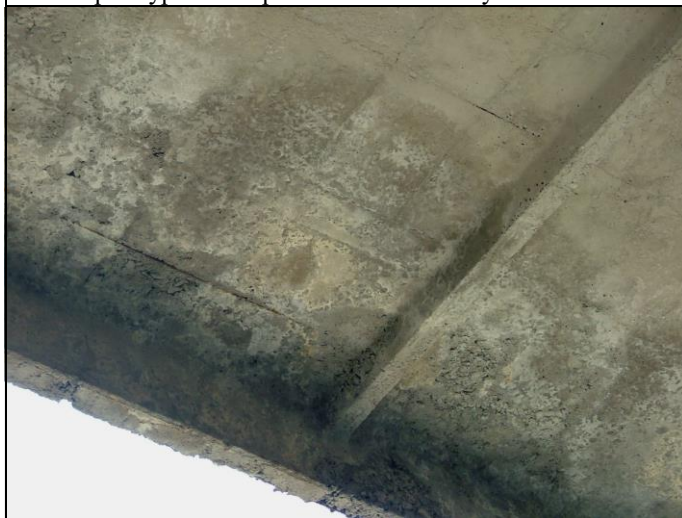
Рисунок 4.55 –  
Фрагмент ж/б  
ребристой плиты  
покрытия

Недостаточная толщина защитного слоя в полке плиты (0–3 мм) (видны места расположения стержней арматурной сетки); оголение участков арматурных стержней в местах отсутствия защитного слоя

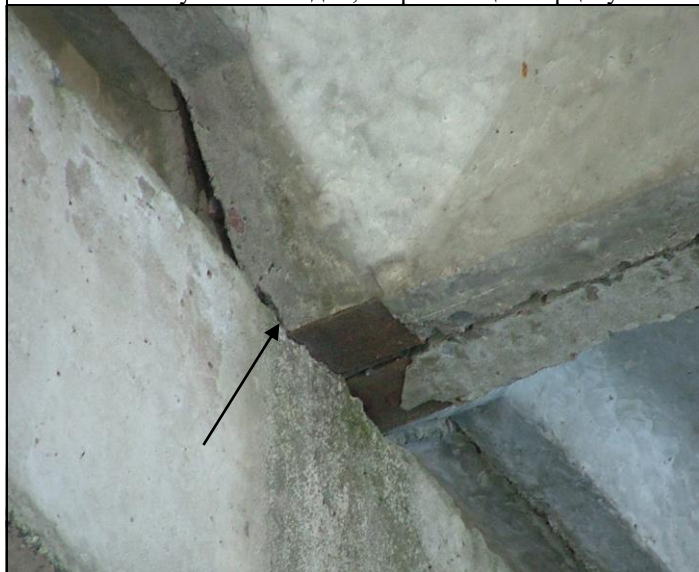
Рисунок 4.59 –  
Фрагмент узла  
опирания  
ребристых плит  
покрытия на  
ж/б балку

Недостаточная ширина опирания плит покрытия (до 30 мм)

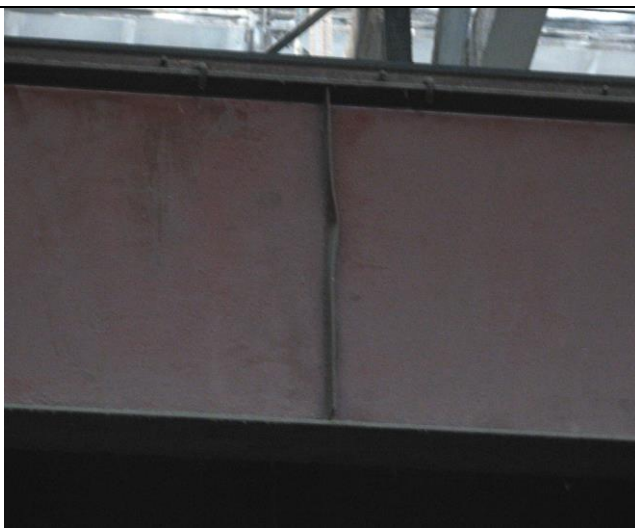
Рисунок 4.61 –  
Фрагмент стальной  
подкрановой балки

Погиб ребра жесткости на величину до 10 мм

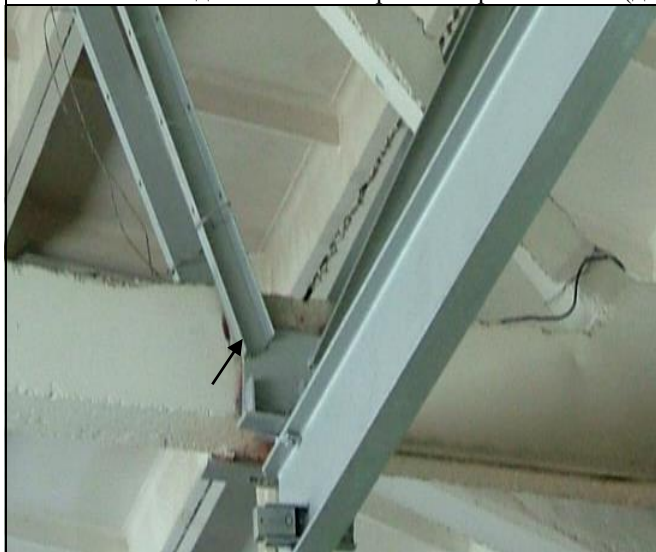
Рисунок 4.63 –  
Фрагмент  
узла крепления  
подвесного кранового  
пути (рельс-балки)  
к ферме покрытия

Недостаточная длина сварных швов крепления раскоса  
подвесного транспорта к ферме

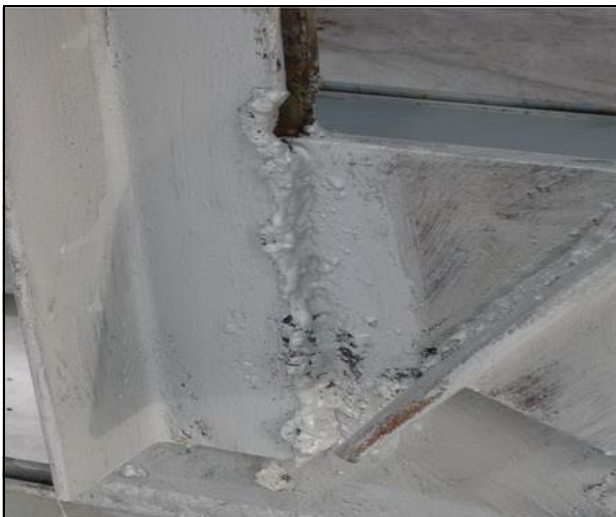
Рисунок 4.66 –  
Фрагмент  
узла стыковки  
стальных элементов

Дефекты сварного соединения: неравномерная поверхность и ширина шва, подрезы, выходящие на поверхность, скопления пор, прожоги, шлаковые включения, брызги металла

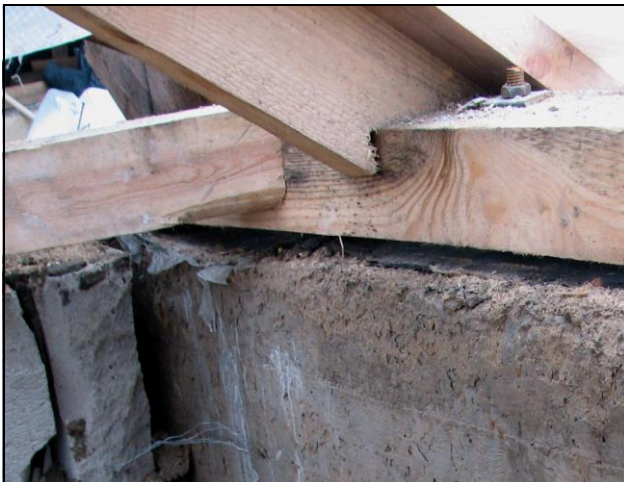
Рисунок 4.67 –  
Фрагмент узла стыковки  
стропильной ноги  
и мауэрлата

Опираение стропильной ноги на мауэрлат выполнено посредством врубки

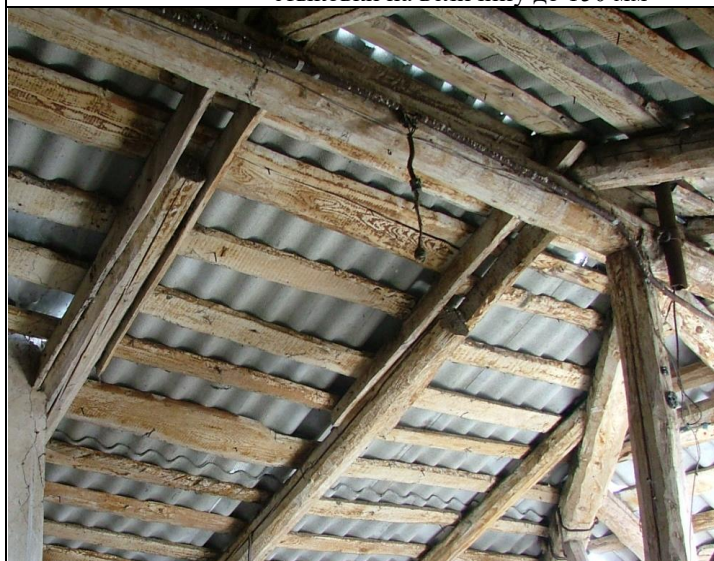
Рисунок 4.71 –  
Фрагмент  
стропильной  
системы

Недостаточная длина стропильных ног, наращивание недостающей

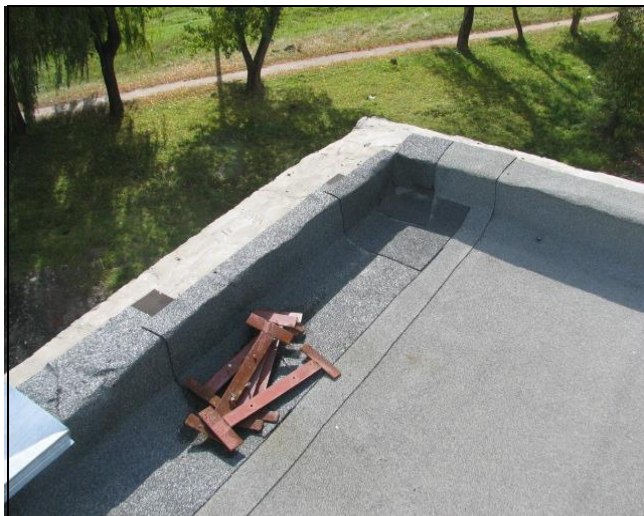
Рисунок 4.74 –  
Фрагмент  
рулонной кровли

Отсутствие козырьков из оцинкованной стали по парапетной части наружной стены

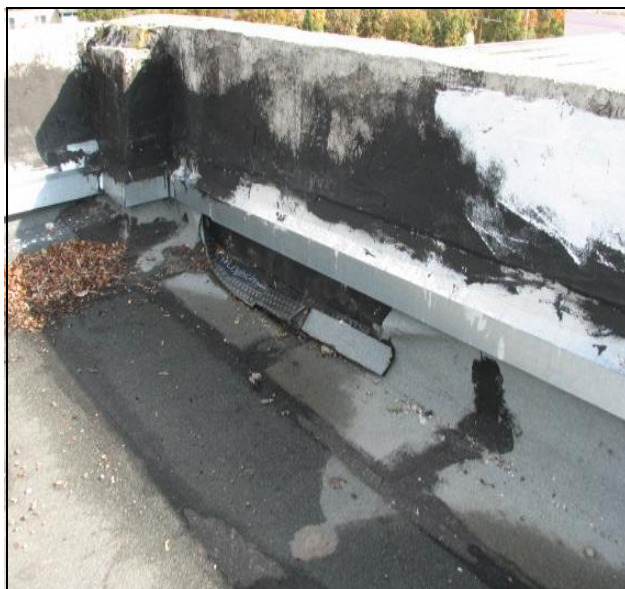
Рисунок 4.75 –  
Фрагмент  
рулонной кровли

Некачественная приклейка верхнего слоя гидроизоляционного ковра к парапетной части наружной стены с последующим отслаиванием

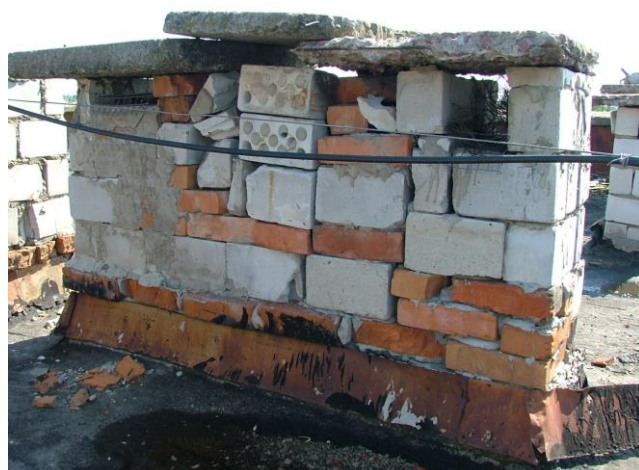
Рисунок 4.76 –  
Фрагмент вентшахты

Вентшахта сложена из разнородных стеновых штучных материалов с многочисленными включениями боя кирпичей и камней без применения кладочного раствора

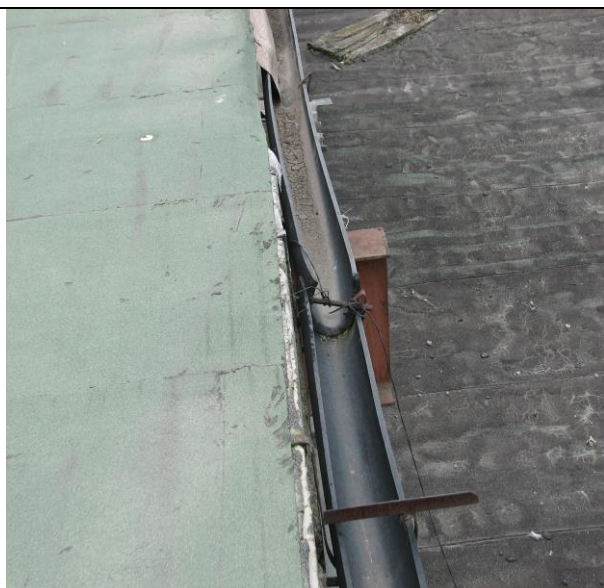
Рисунок 4.80 –  
Фрагмент наружного  
водоотвода с кровли

Желоб водоотвода выполнен из разрезанных резиновых труб;  
отсутствие козырька для стока воды с кровли верхнего уровня

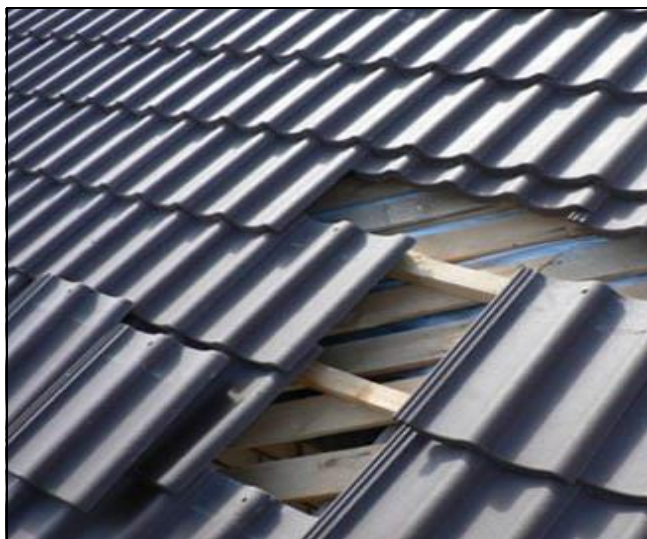
Рисунок 4.83 –  
Фрагмент кровли из  
керамической черепицы

Крепление контробрезетки под углом к стропильным ногам;  
отсутствие вентиляционного зазора

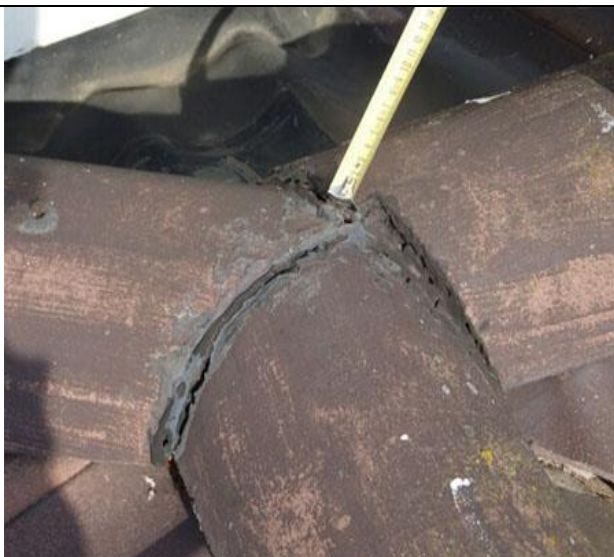
Рисунок 4.85 –  
Фрагмент наружного  
водоотвода с кровли

Нарушение герметичности узла примыкания коньковых элементов  
черепицы, отсутствие вальмовой черепицы

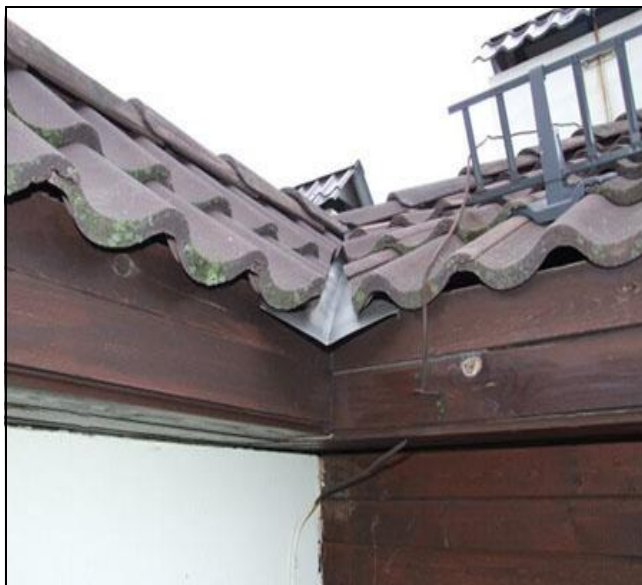
Рисунок 4.86 –  
Фрагмент кровли из  
керамической  
черепицы

Отсутствует аэроэлемент свеса с решеткой от  
проникновения птиц и грызунов

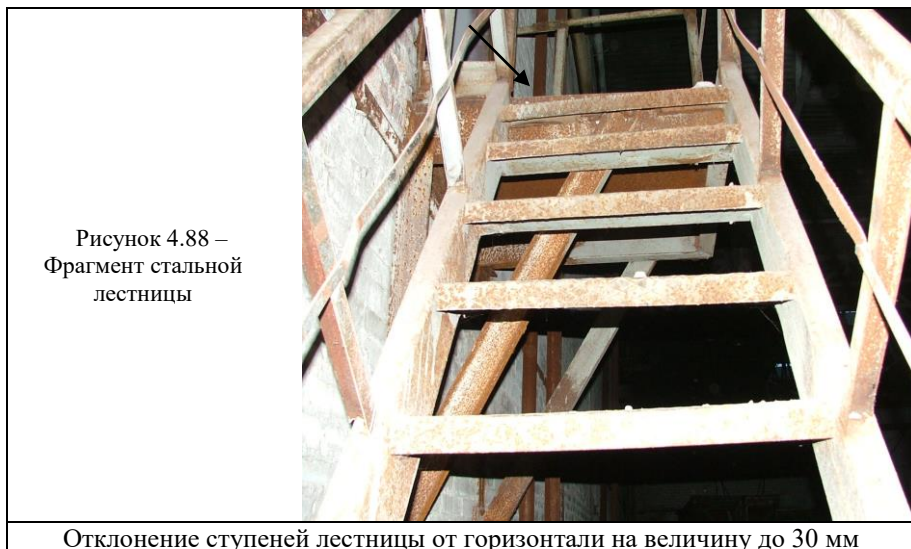
Рисунок 4.88 –  
Фрагмент стальной  
лестницы

Отклонение ступеней лестницы от горизонтали на величину до 30 мм

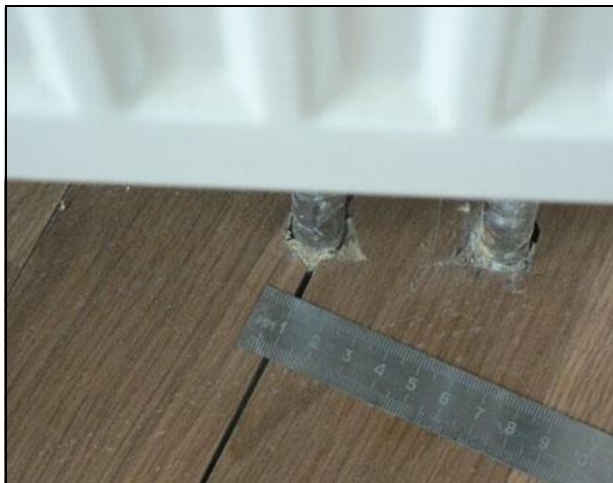
Рисунок 4.91 –  
Фрагмент пола с  
паркетным покрытием

Щель между паркетными планками на участке пропуска  
трубопроводов шириной до 3,0 мм

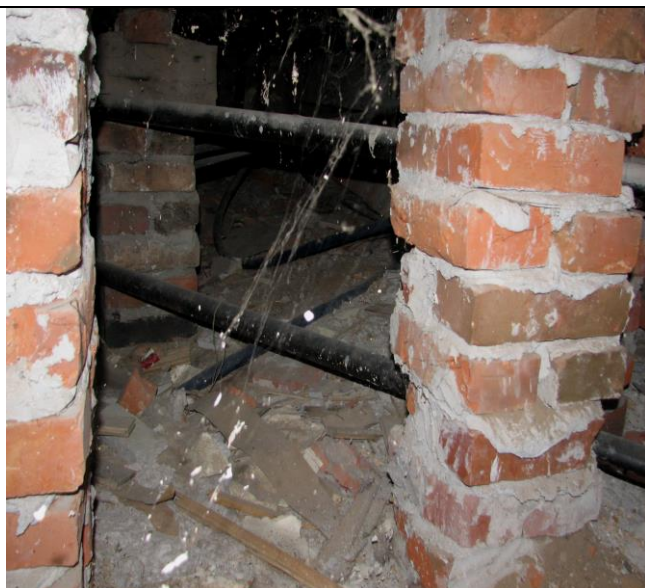
Рисунок 4.92 –  
Фрагмент опорных  
кирпичных столбиков  
под лаги

Некачественное выполнение кладки столбика: отклонение от вертикали на  
величину до 15 мм, поворот рядов кладки относительно вертикальной  
оси на величину до 50 мм, смещение рядов кладки по горизонтали  
относительно друг друга на величину до 30 мм

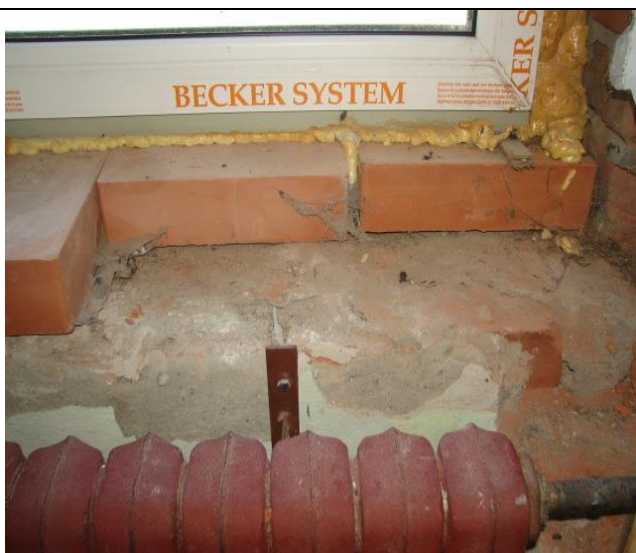
Рисунок 4.96 –  
Фрагмент оконного  
блока ПВХ

Установка оконного блока не на кладку, а на отдельные кирпичи,  
уложенные на кладку наружной стены без применения кладочного раствора

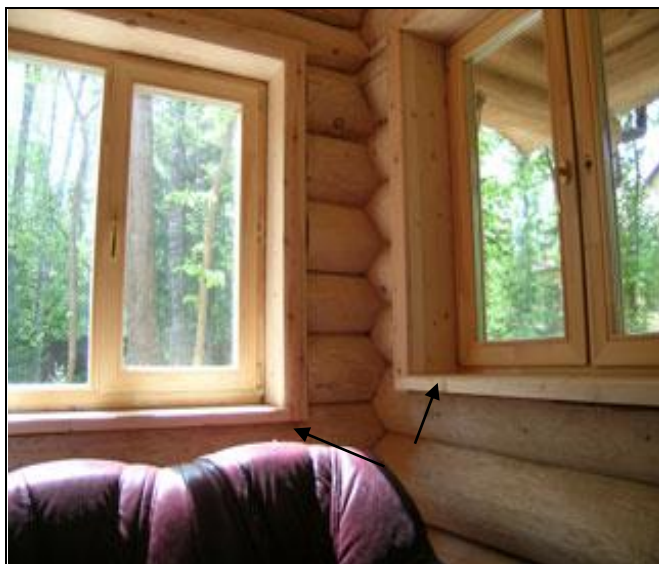
Рисунок 4.98 –  
Фрагмент  
деревянных оконных  
блоков

Выполнение оконных блоков смежных стен на разных уровнях
