ПРИЛОЖЕНИЯ

А ПРИМЕРЫ ХАРАКТЕРНЫХ ДЕФЕКТОВ КОНСТРУКЦИЙ

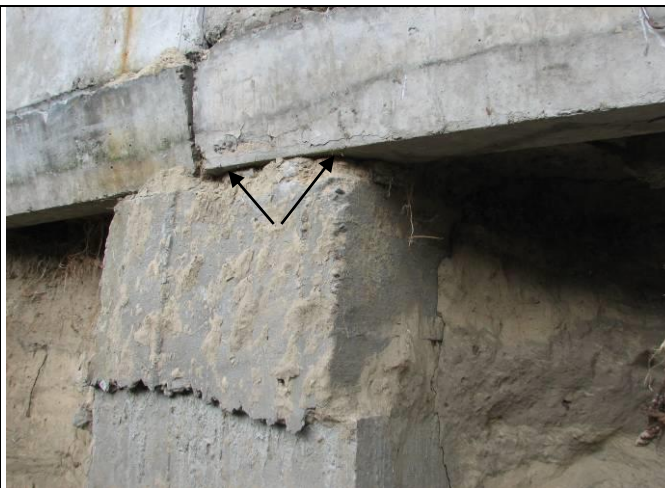
Рисунок А.1 –
Фрагмент
столбчатого
фундамента

Смещение опалубки в верхней части на величину до 100 мм при послойном бетонировании фундамента; низкое качество поверхности бетона фундамента в опорной зоне фундаментных балок (фундаментная балка опирается не по всей площади)

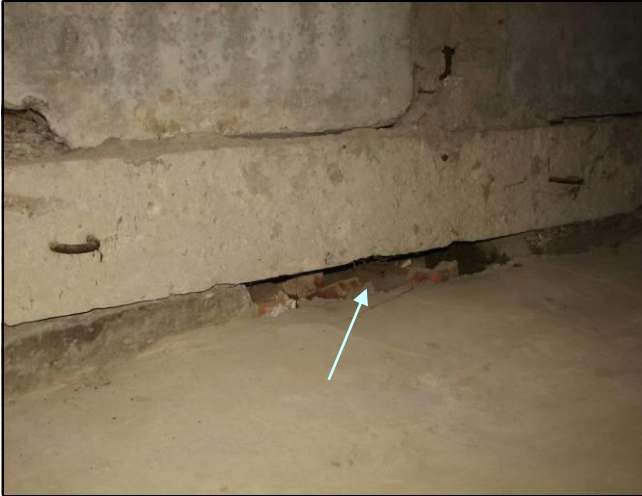
Рисунок А.2 –
Фрагмент свайного
фундамента

Отсутствие участка ростверка, опирание уложенного сверху («на бок») блока ФБС под диафрагмой жесткости не по всей площади

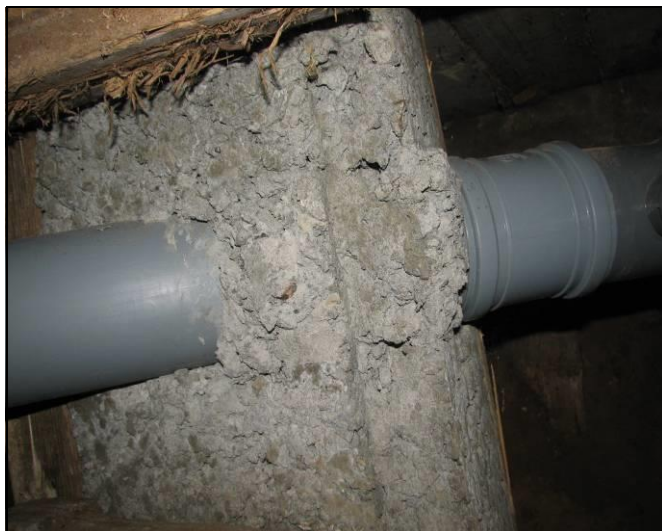
Рисунок А.5 –
Фрагмент
столбчатого
монолитного
бетонного
фундамента

Недоуплотнение бетона повсеместно (раковины на глубину до 10 мм); пропуск через тело фундамента пластиковой канализационной трубы с уменьшением сечения фундамента в 1,5 раза

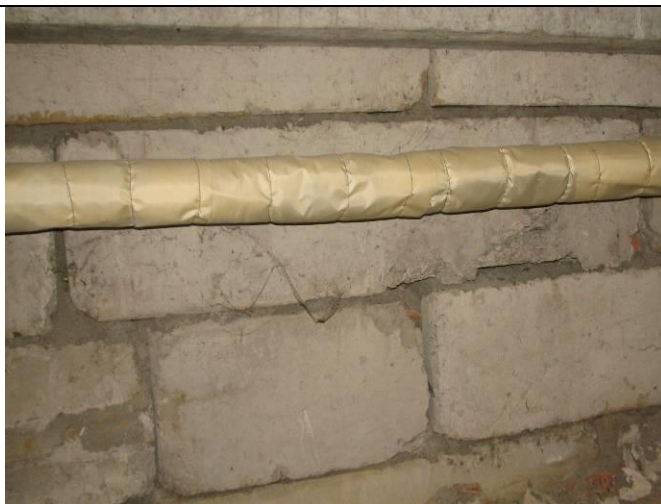
Рисунок А.8 –
Фрагмент наружной
стены подвала

Применение фундаментных блоков с многочисленными сколами на глубину до 100 мм; незаполнение швов вертикальных и горизонтальных на глубину до 50 мм; нарушение перевязки блоков

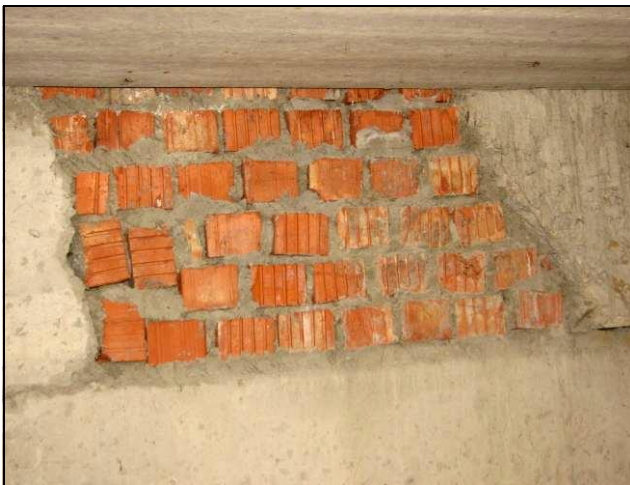
Рисунок А.9 –
Фрагмент
стены подвала

Применение «битых» блоков ФБС; заполнение пространства между блоками ФБС кладкой из кирпича керамического утолщенного (кладка крайне низкого качества: отсутствие перевязки, применение боя кирпичей, укладка кирпичей на «ребро»)

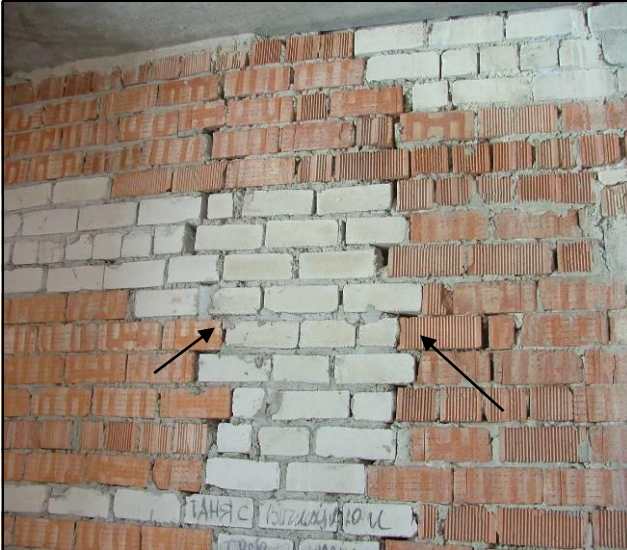
Рисунок А.10 –
Фрагмент
кирпичной стены

Нарушение перевязки рядов кладки повсеместно; применение разнородных материалов (керамического и силикатного кирпичей); незаполнение вертикальных швов раствором на глубину до 50 мм; применение боя кирпичей (до 5%)

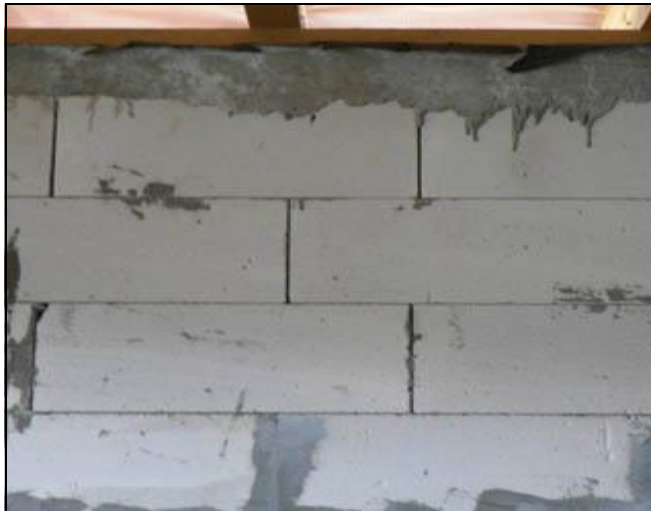
Рисунок А.13 –
Фрагмент кладки
стены из блоков ПГС

Отсутствие раствора в вертикальных швах кладки повсеместно; сколы углов блоков на отдельных участках на глубину до 20 мм

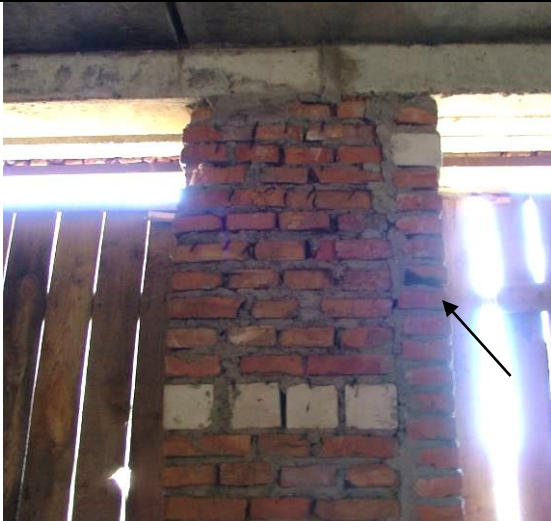
Рисунок А.14 –
Фрагмент простенка
наружной кирпичной
стены

Незаполнение вертикальных швов раствором повсеместно на глубину до 50 мм; применение боя кирпичей (до 10 %); применение разнородных материалов; уширение простенка под перемычкой на величину 120 мм без устройства перевязки кладки; толщина вертикальных и горизонтальных швов – до 40 мм; нарушение горизонтальности рядов кладки («волны» до 10 мм)

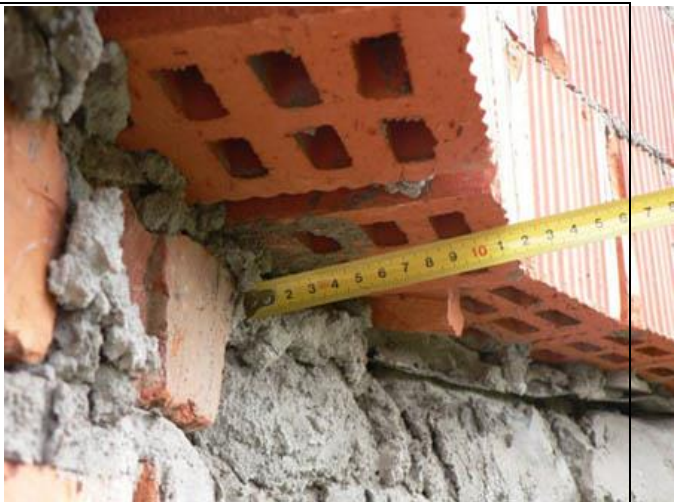
Рисунок А.15 –
Фрагмент
кирпичной стены

Выступ облицовочного кирпича за поверхность
наружной стены на величину 100–120 мм

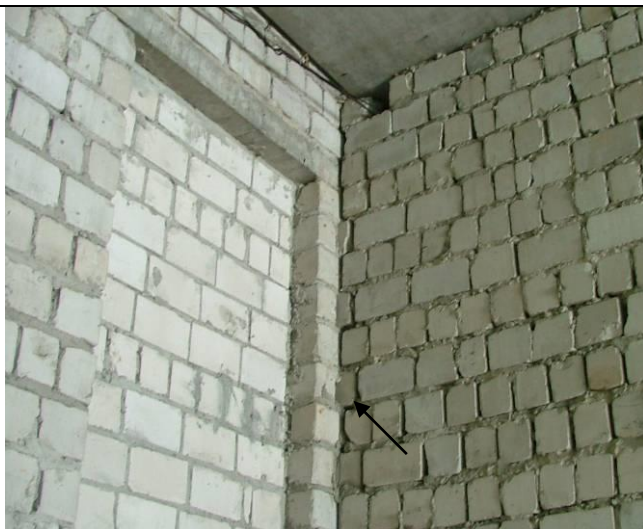
Рисунок А.16 –
Фрагмент стыковки
внутренней несущей
и наружной стен

Некачественная перевязка рядов кладки внутренней несущей
стены с наружной по всей высоте

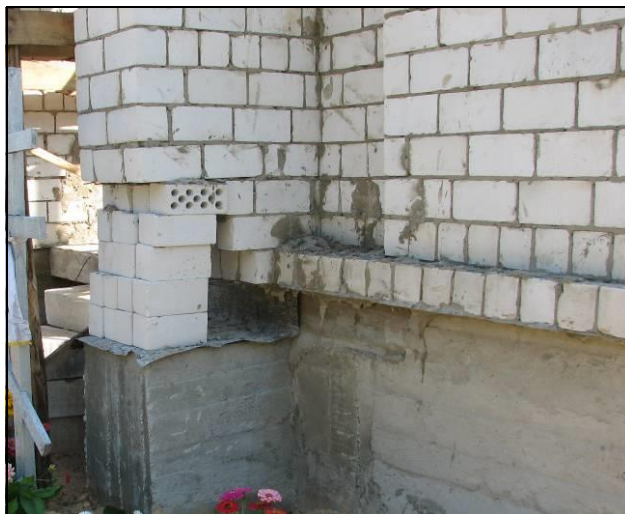
Рисунок А.17 –
Фрагмент наружной
кирпичной стены

Отсутствие участка кладки в нижней части пилястры и
выполнение на данном участке «подпорки» из кирпичей силикатных
утолщенных без применения кладочного раствора

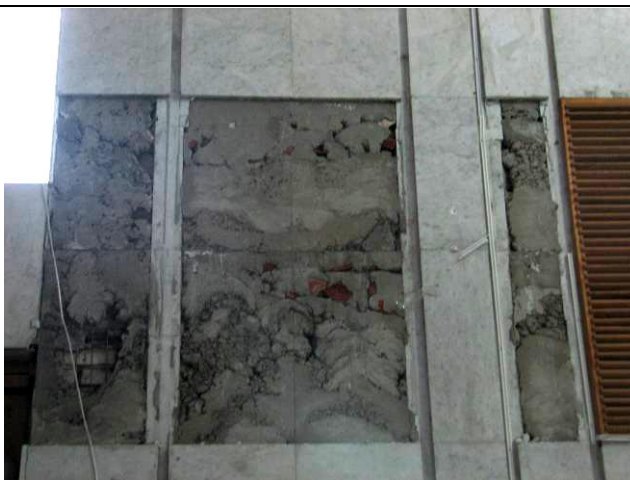
Рисунок А.20 –
Фрагмент облицовки
наружной кирпичной
стены со стороны
помещения

Укладка облицовочных мраморных плит на раствор с применением боя кирпича
керамического, отсутствие раствора на многочисленных участках,
полное отсутствие раствора на отдельных участках,
обрушение облицовочных плит на данном участке

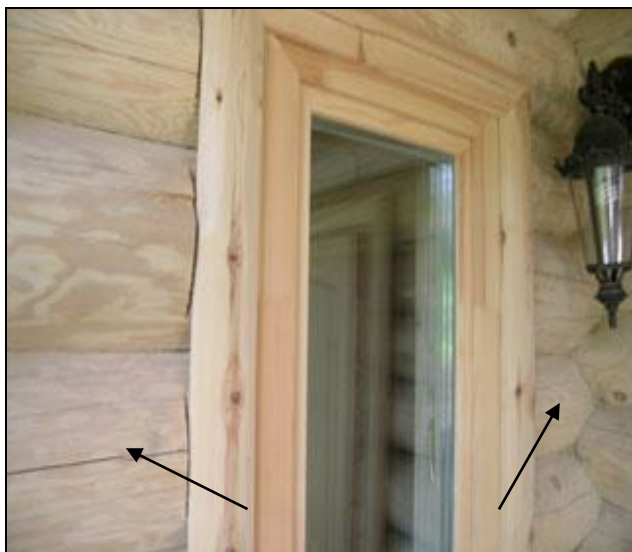
Рисунок А.22 –
Фрагмент наружной
бревенчатой стены

Применение бревен различного диаметра слева и справа от дверного проема

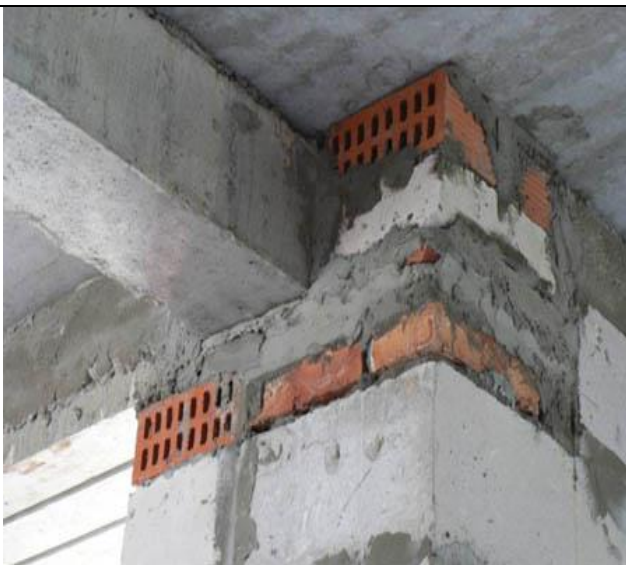
Рисунок А.24 –
Фрагмент
наружной стены на
участке опирания
прогона

Некачественное выполнение кладки в опорной зоне прогона: применение различных материалов (кирпича керамического полнотелого и кирпича щелевого), укладка кирпича на ребро

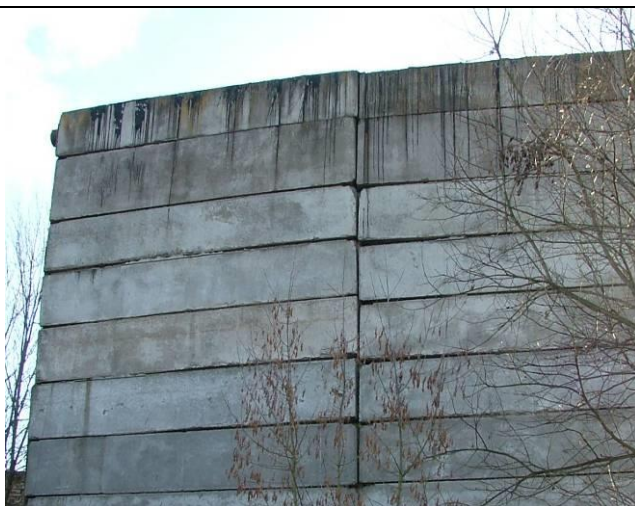
Рисунок А.27 –
Фрагмент стены,
выполненной из
керамзитобетонных
стеновых панелей

Несоосное крепление стеновых панелей (смещение панелей по вертикали относительно друг друга в месте расположения фахверковой колонны достигает 150 мм); отсутствие заделки швов между панелями

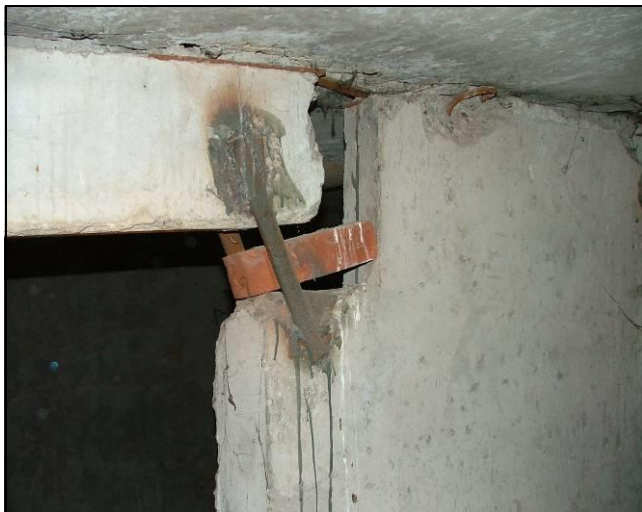
Рисунок А.29 –
Фрагмент внутренней
стены, выполненной
из сборных
ж/б панелей

Применение стеновых панелей не соответствующих типоразмеров для их стыковки в районе дверного проема (стеновая панель слева не опирается на панель, расположенную справа, зазоры между панелями по вертикали и горизонтали составляют до 100 мм, стыковка выполнена через стальные пластины)

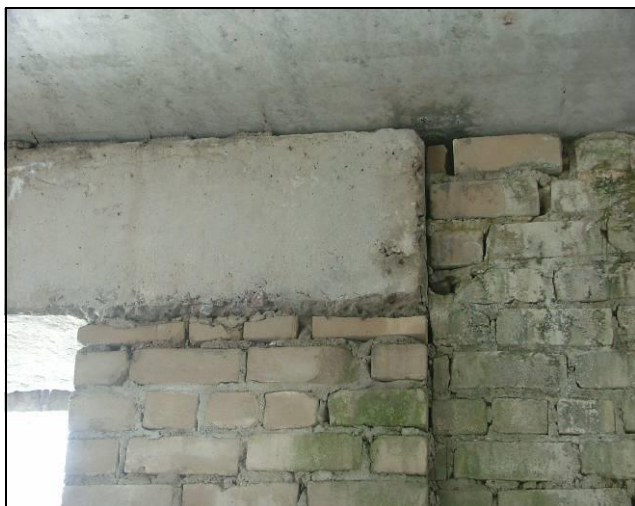
Рисунок А.30 –
Фрагмент стены,
выполненной из
кирпича силикатного

Применение в опорной зоне прогона боя кирпича силикатного;
нарушение перевязки рядов кладки; незаполнение швов раствором
на отдельных участках на глубину до 20 мм

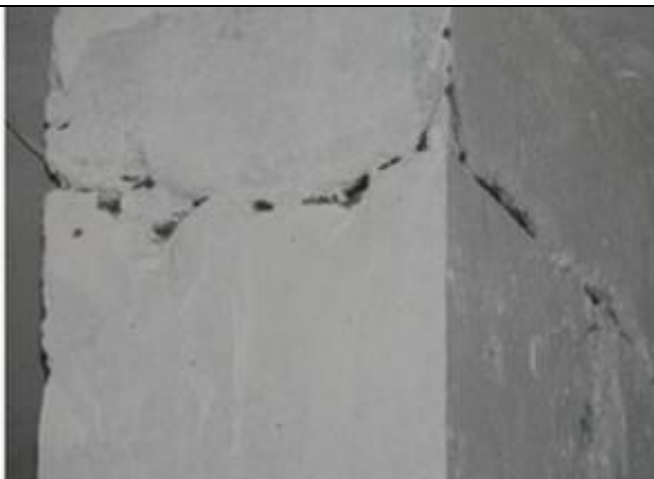
Рисунок А.32 –
Фрагмент
ж/б столба

Недоуплотнение бетона (раковины) на глубину до 20 мм, оголение арматурного стержня; недостаточная толщина бетона защитного слоя (до 10 мм)

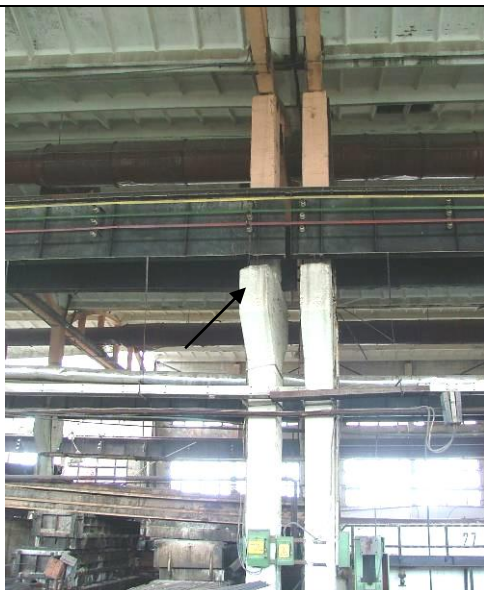
Рисунок А.33 –
Фрагмент
сборных ж/б колонн

Поворот колонны относительно ее вертикальной геометрической оси
на величину до 100 мм

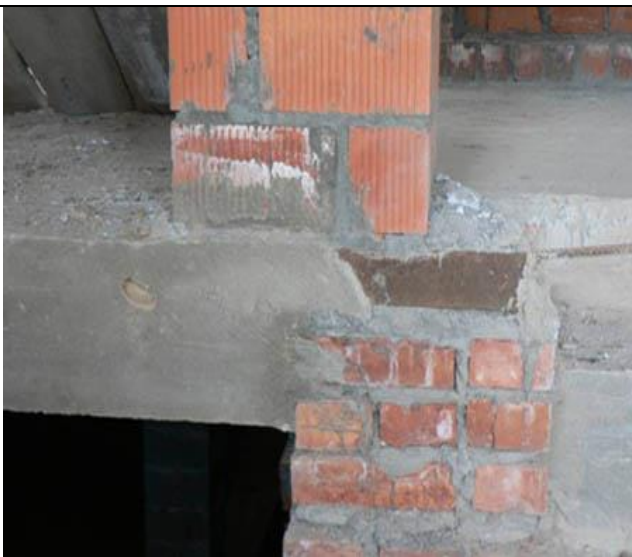
Рисунок А.36 –
Фрагмент кирпичного
столба и внутренней
несущей стены

Опираение верхнего столба на нижележащую несущую стену
с эксцентриситетом в половину сечения столба через перемычку,
опертую на эту стену без усиления узла опирания

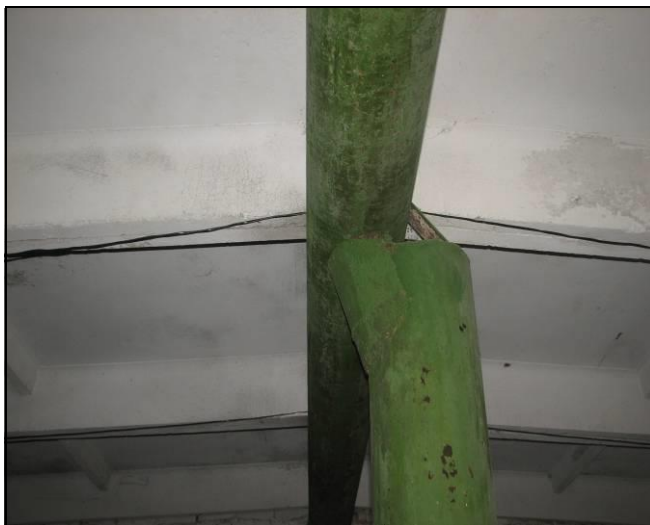
Рисунок А.37 –
Фрагмент узла
опирания стального
прогона на стальную
стойку

Смещение стойки относительно продольной оси прогона на
величину до 100 мм с приваркой к стойке дополнительных элементов
для опирания прогона; отсутствие опорной пластины под прогоном

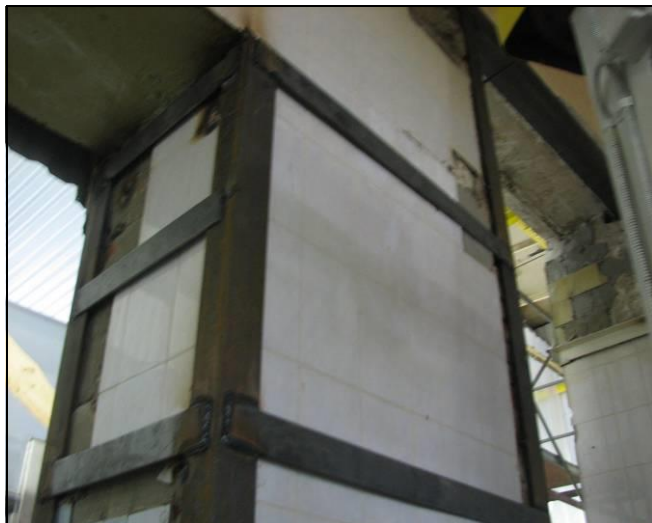
Рисунок А.38 –
Фрагмент столба,
усиленного стальной
обоймой

Устройство обоймы по телу столба поверх облицовочного слоя из керамической плитки; неплотное прилегание уголков обоймы к кладке столба на участках удаления облицовочного слоя, отсутствие заполнения пустот между уголком обоймы и кладкой

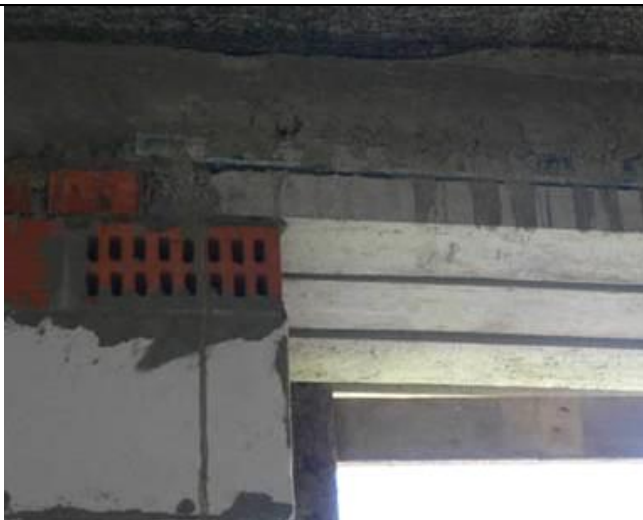
Рисунок А.40 –
Фрагмент узла
опирания оконных
перемычек

Укладка в опорной зоне перемычек кирпича керамического щелевого («на ребро»); недостаточная ширина опирания крайней перемычки (до 70 мм)

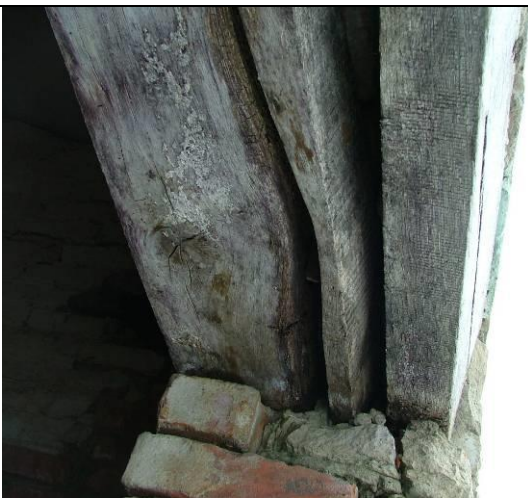
Рисунок А.44 –
Фрагмент
воротного прогона,
выполненного
из деревянных
элементов

Применением в качестве элемента прогона в средней части отходов пиломатериалов; отсутствие защитного окрасочного покрытия по поверхности древесины

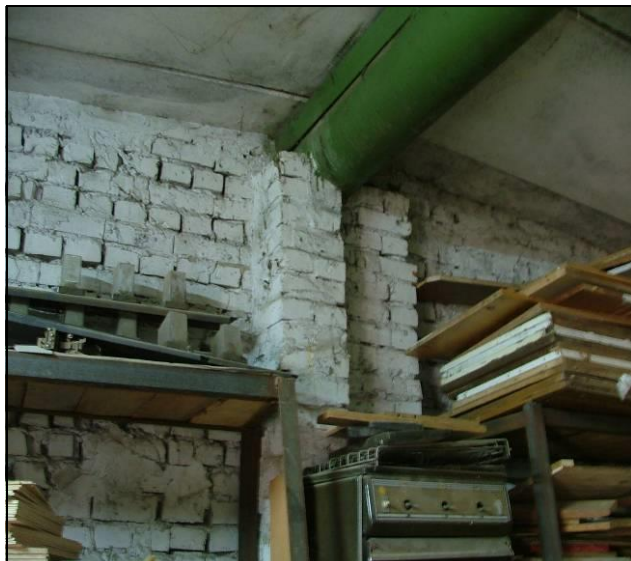
Рисунок А.45 –
Фрагмент
ж/б перемычек

Выполнение прогона из стальной трубы с опиранием на кладку без устройства опорной стальной пластины (для последующей приварки к ней стального элемента)

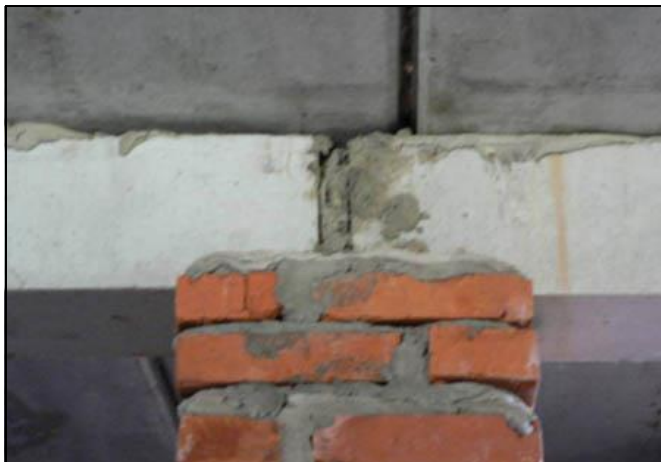
Рисунок А.46 –
Фрагмент
прогонов

Смещение прогонов относительно вертикальной оси столба на величину до 50 мм, вследствие чего прогон с левой стороны имеет опирание на кладку не более 150 мм; отсутствие опорной подушки под прогонами и армирования кладки в опорной зоне; низкое качество кладки столба: толщина вертикальных и горизонтальных швов – до 40 мм, незаполнение швов раствором на глубину до 20 мм, высокая пластичность раствора, что обусловило его растекание под нагрузкой от кирпичей при устройстве кладки

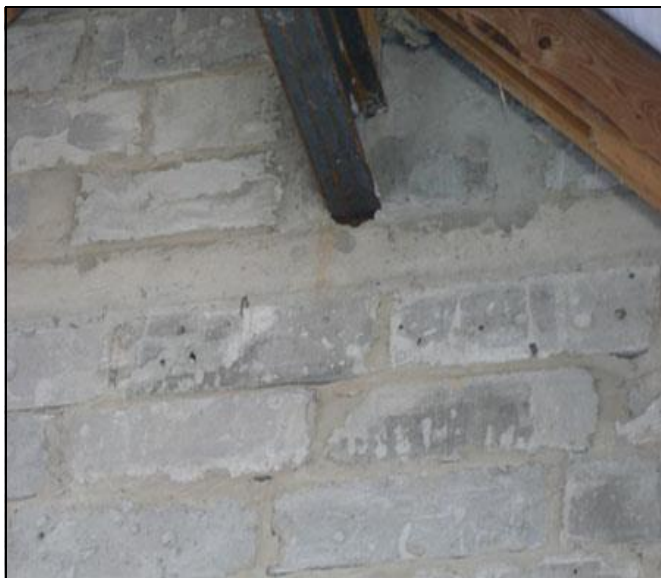
Рисунок А.49 –
Фрагмент узла
опирания
стальной балки на
кладку из блоков ПГС

Отсутствие ж/б опорной подушки либо опорной стальной
пластины под балкой для предотвращения смятия камня

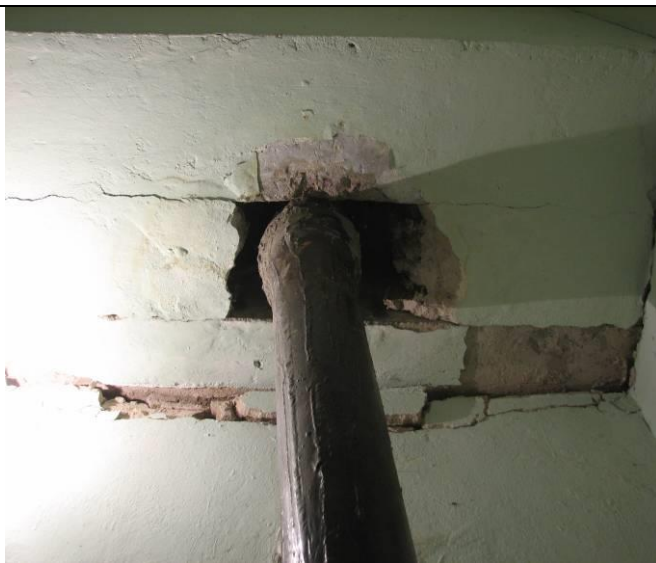
Рисунок А.52 –
Фрагмент
прогона перекрытия

Механическое разрушение среднего прогона и пропуск
через его тело трубы внутреннего водоотвода с кровли

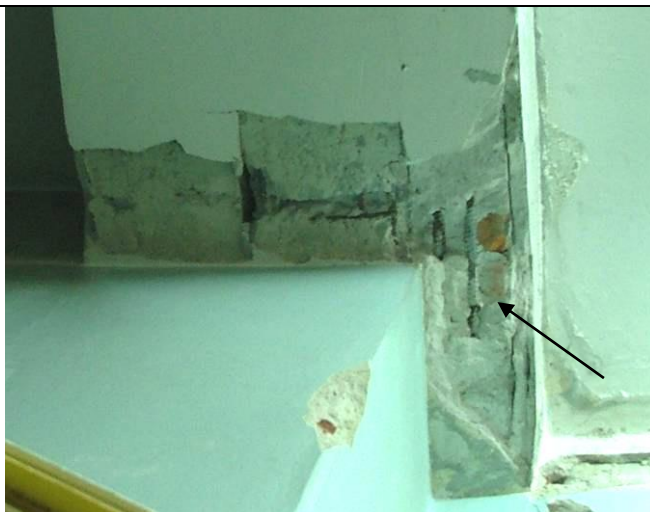
Рисунок А.56 –
Фрагмент прогона
междуэтажного
перекрытия

Выполнение крайнего прогона из раствора с применением в качестве крупного заполнителя боя кирпича керамического, арматуры – класса S240

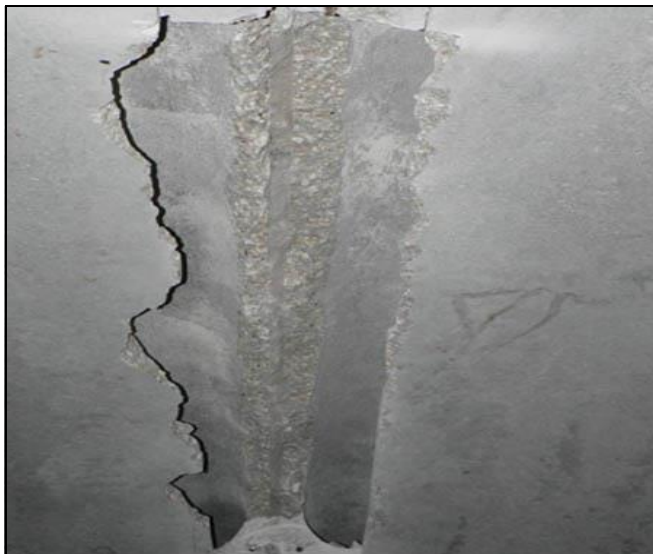
Рисунок А.58 –
Фрагмент плиты
перекрытия
пустотного настила
типа ПК

Механическое разрушение (вырубка) участка плиты перекрытия между
пуансонными отверстиями с удалением рабочего арматурного стержня

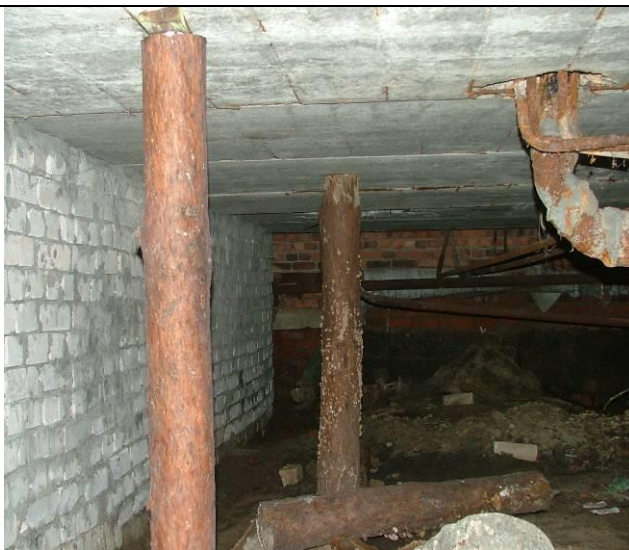
Рисунок А.60 –
Фрагмент перекрытия
над подвалом

Недостаточная ширина опирания плит перекрытия вследствие смещения несущей стены от проектного положения, установка в связи с этим дополнительных деревянных опор под плиты перекрытия в процессе строительства

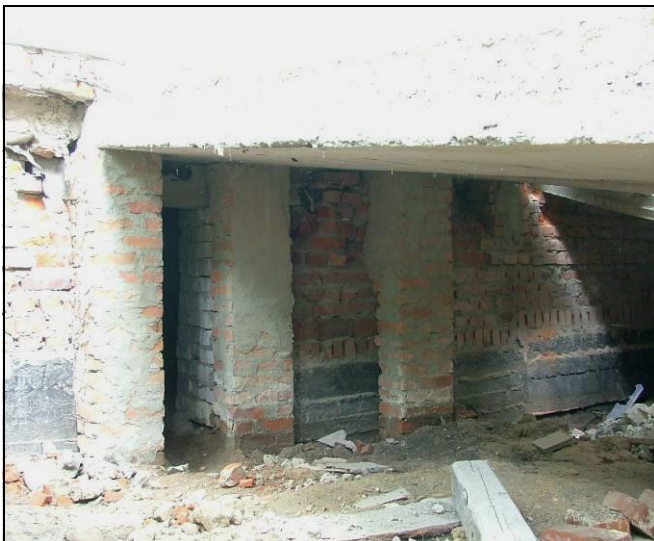
Рисунок А.61 –
Фрагмент
конструкций
подвальной части

Недостаточная ширина опирания плит перекрытия вследствие смещения несущей стены от проектного положения, установка в связи с этим дополнительных кирпичных опор под плиты перекрытия в процессе строительства

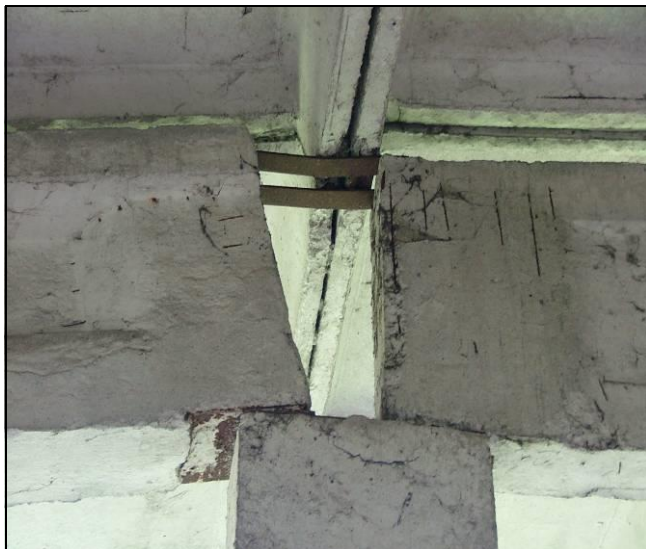
Рисунок А.62 –
Фрагмент покрытия

Некачественное опирание ребристых плит покрытия
(на стальные пластины, уложенные между балками покрытия)

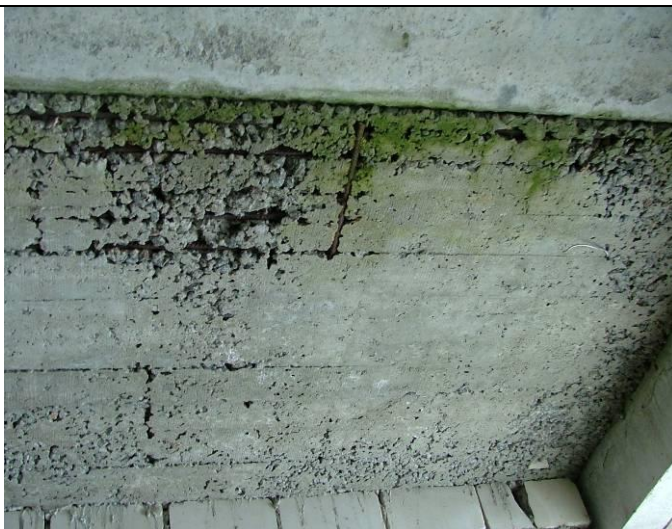
Рисунок А.64 –
Фрагмент плиты
перекрытия
пустотного настила

Недоуплотнение бетона (раковины) на глубину до 30 мм повсеместно;
недостаточная толщина защитного слоя (до 5 мм); оголение арматурных стержней в
местах отсутствия бетона защитного слоя

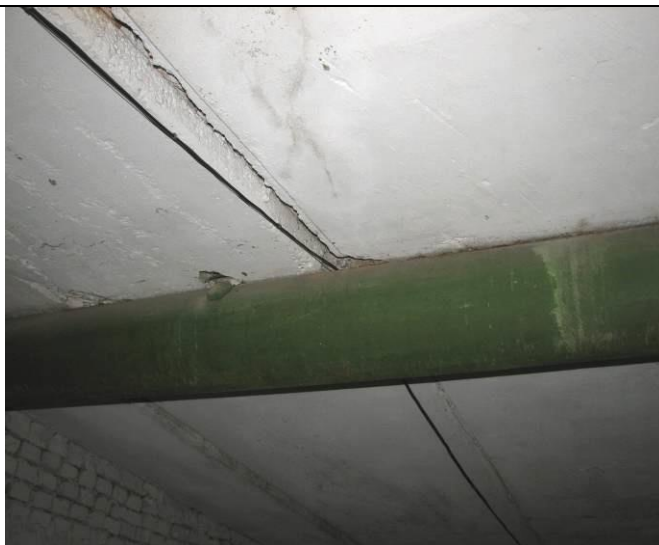
Рисунок А.68 –
Фрагмент
покрытия из плит
пустотного
настила типа ПК

Опираие плит покрытия на прогон, выполненный из стальной трубы,
с точечной передачей нагрузки вследствие круглого сечения
прогона и отсутствием жесткого крепления плит к прогону

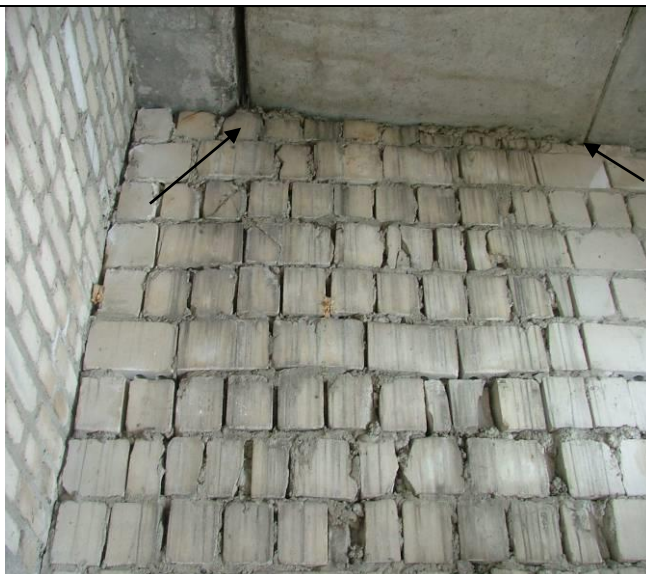
Рисунок А.72 –
Фрагмент
узла опирания
плиты типа ПК

Отклонение плиты от горизонтали на величину до 40 мм

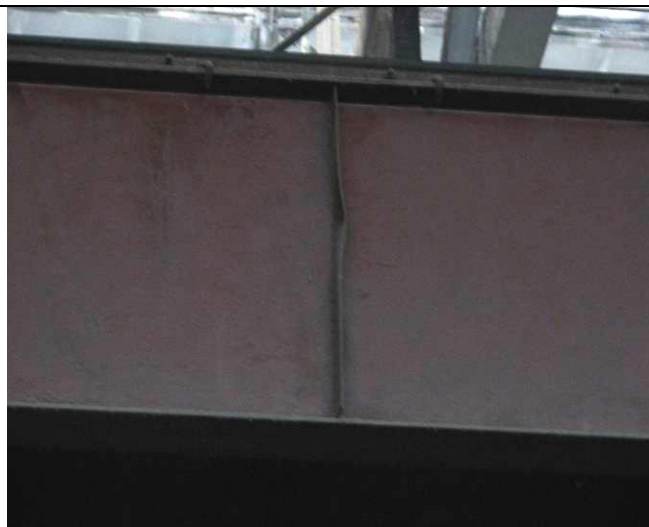
Рисунок А.76 –
Фрагмент стальной
подкрановой балки

Погиб ребра жесткости на величину до 10 мм

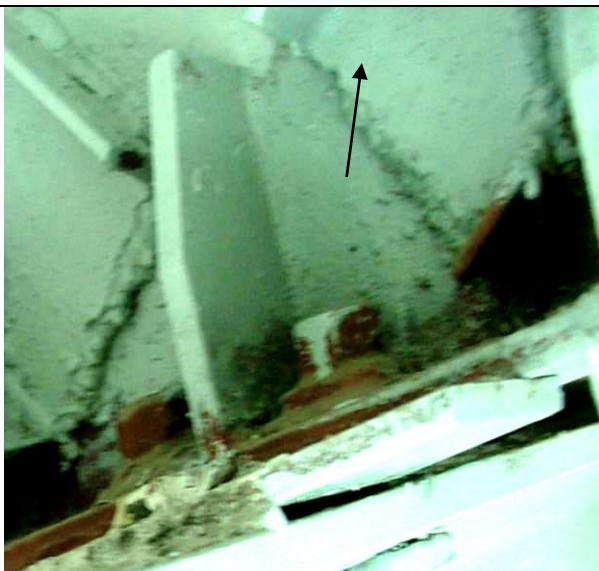
Рисунок А.79 –
Фрагмент
узла крепления раскоса
подвесного транспорта
(рельс-балки)
к ферме покрытия

Отсутствие участка сварного шва крепления раскоса

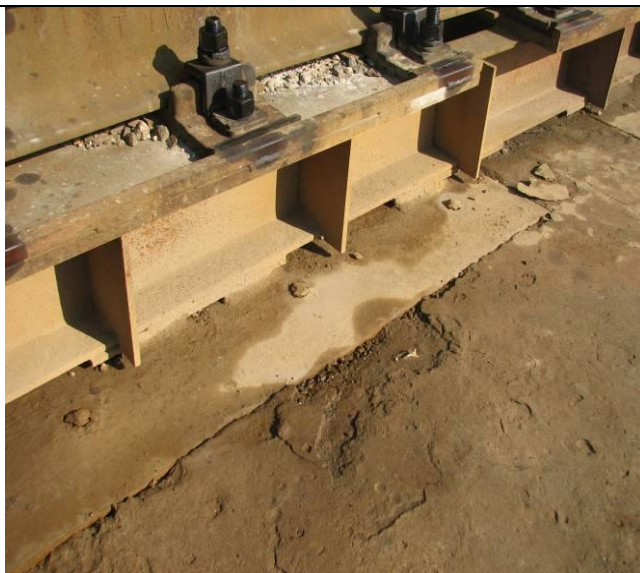
Рисунок А.80 –
Фрагмент крепления
стальной рамы
к фундаменту

Крепление опорной пластины рамы, воспринимающей динамические и вибрационные воздействия, к фундаменту посредством анкеров с последующей их приваркой

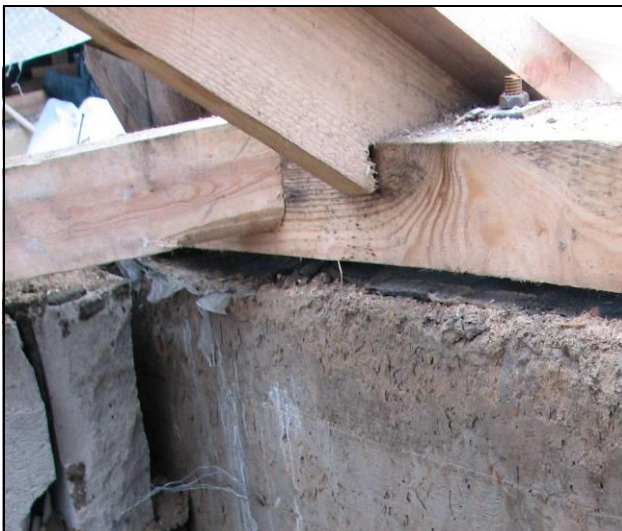
Рисунок А.82 –
Фрагмент узла
стыковки стропильной
ноги и мауэрлата

Опираение стропильной ноги на мауэрлат выполнено посредством врубки

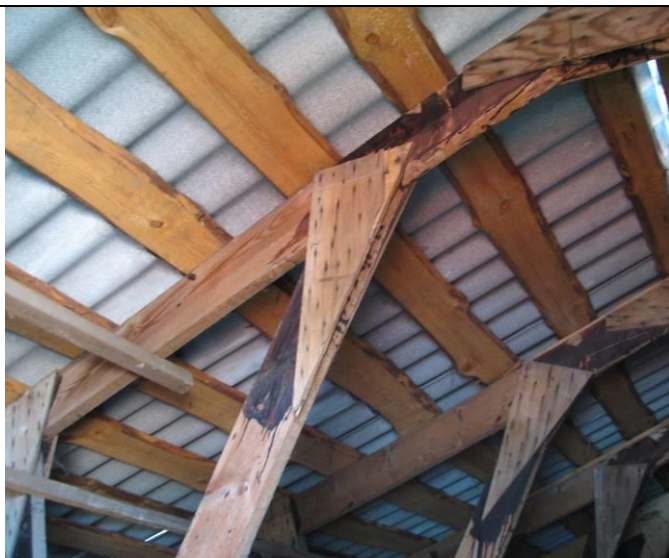
Рисунок А.84 –
Фрагмент
стропильной
системы

Выполнение стропильной системы из досок толщиной 35 мм;
стыковка элементов посредством накладок, выполненных
из листов фанеры толщиной 10 мм

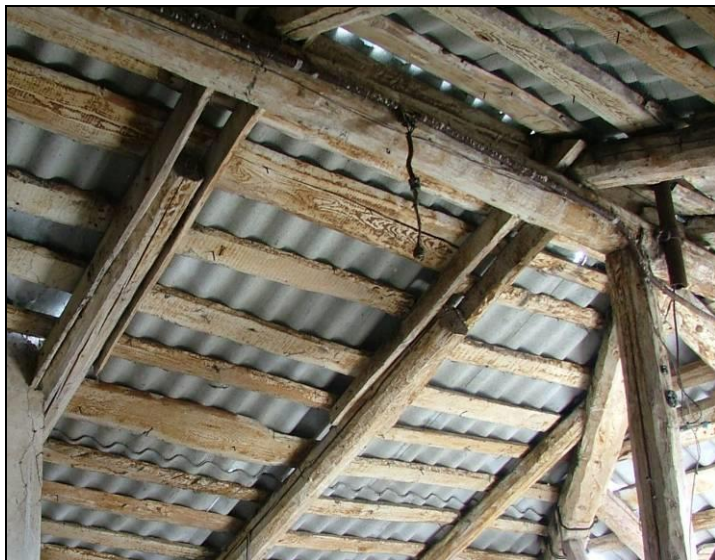
Рисунок А.86 –
Фрагмент
стропильной
системы

Недостаточная длина стропильных ног, наращивание недостающей длины стропильных ног в коньковой части посредством набивки двух досок толщиной не более 32 мм каждая

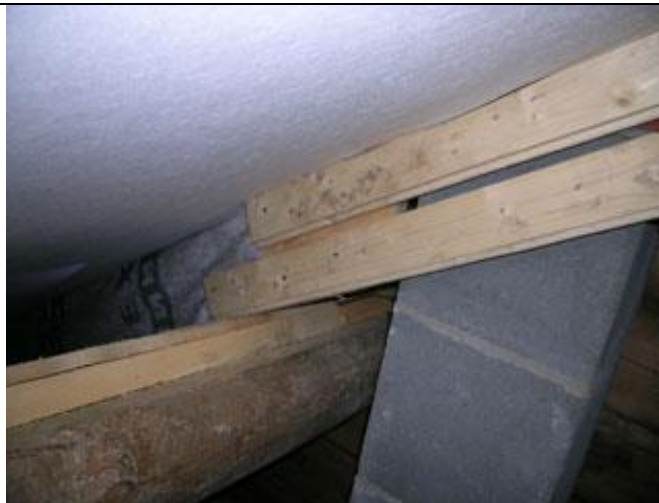
Рисунок А.87 –
Фрагмент
стропильной ноги

Удаление фрагмента стропильной ноги на участке прохождения трубы с восстановлением удаленного участка обрезными досками типа «вагонка»

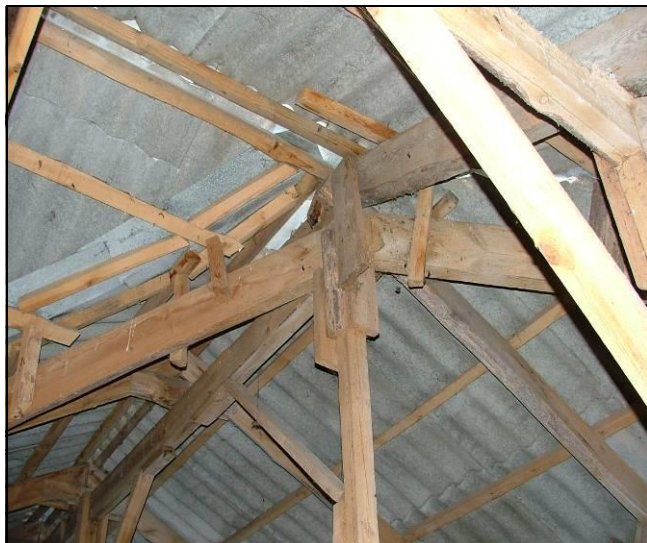
Рисунок А.89
Фрагмент
стропильной системы
и кровли

Выполнение стропильной системы и обрешетки кровли
из фрагментов и обрезков пиломатериалов (брусков, досок)

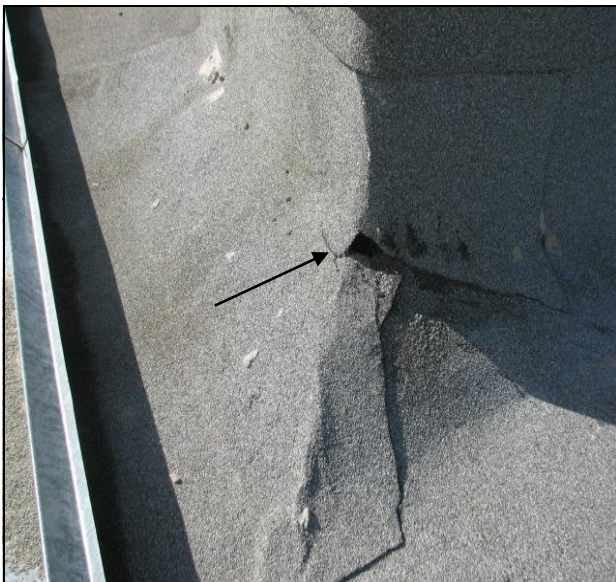
Рисунок А.90–
Фрагмент
рулонной кровли

Некачественная приклейка верхнего слоя гидроизоляционного ковра на углу с образованием отверстия

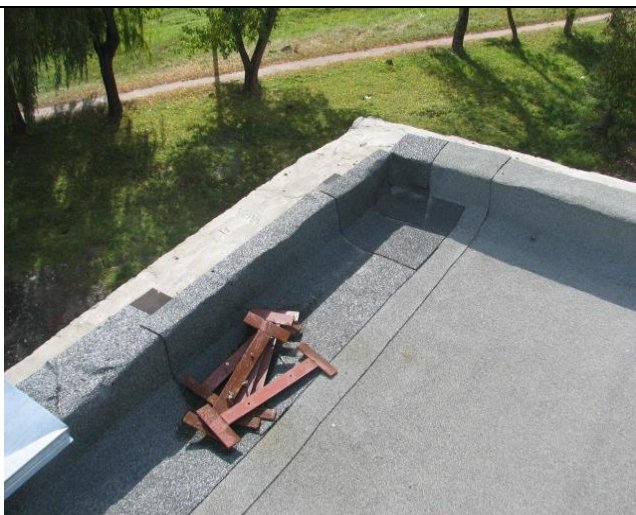
Рисунок А.91 –
Фрагмент
рулонной кровли

Отсутствие козырьков из оцинкованной стали по парапетной части наружной стены

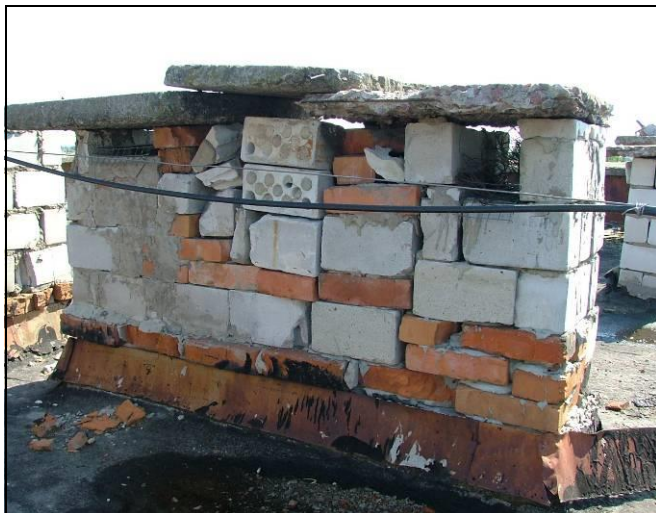
Рисунок А.93 –
Фрагмент вентиляхты

Вентшахта сложена из разнородных стеновых штучных материалов с многочисленными включениями боя кирпичей и камней без применения кладочного раствора

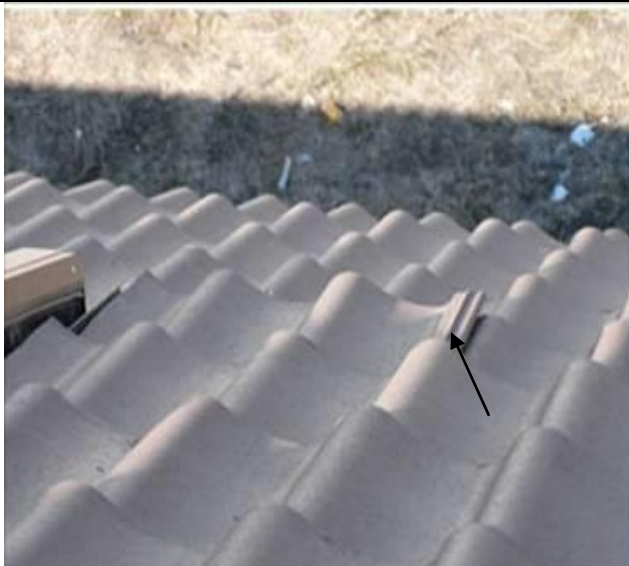
Рисунок А.95 –
Фрагмент кровли из
черепицы

Деформация черепицы в горизонтальном ряду

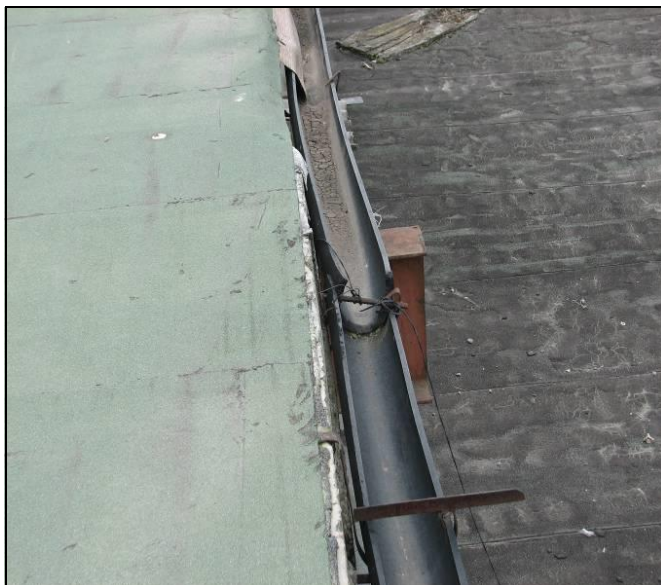
Рисунок А.97 –
Фрагмент наружного
водоотвода с
кровли

Желоб водоотвода выполнен из разрезанных резиновых труб;
отсутствие козырька для стока воды с кровли верхнего уровня

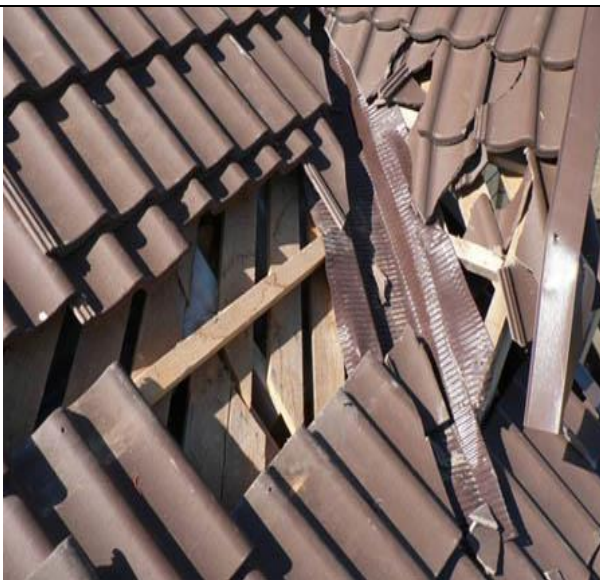
Рисунок А.99 –
Фрагмент кровли из
керамической черепицы

Отсутствие бруска опоры желобка; сплошного
настила ендовы, крепления черепицы непосредственно у ендовы

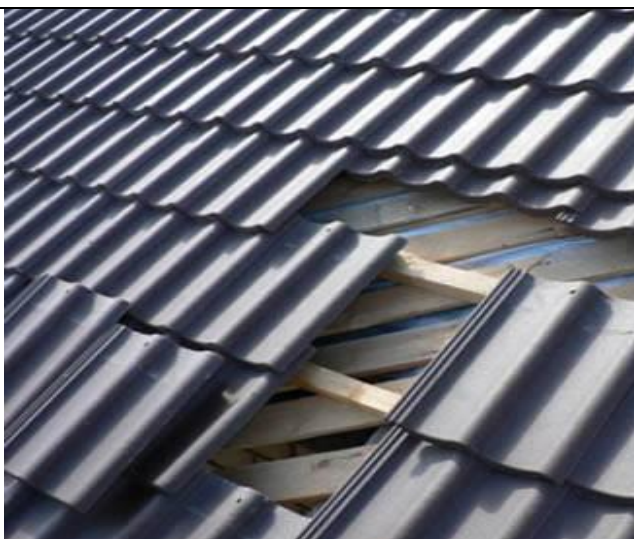
Рисунок А.100 –
Фрагмент кровли из
керамической
черепицы

Крепление контробрезетки под углом к стропильным ногам;
отсутствие вентиляционного зазора

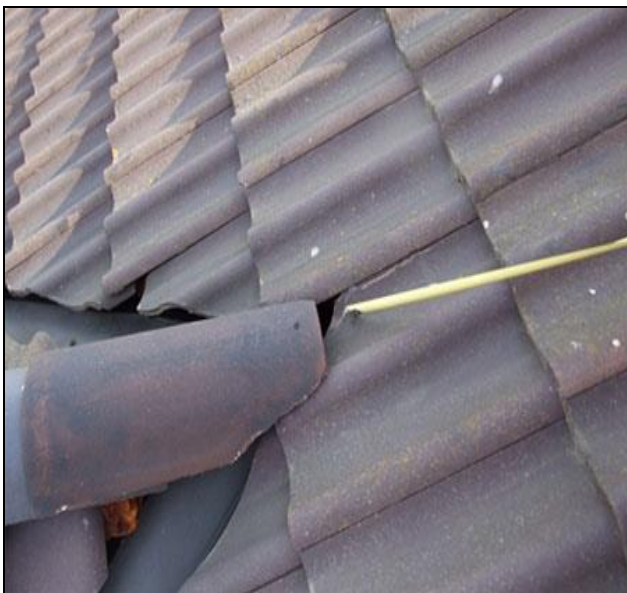
Рисунок А.101 –
Фрагмент наружного
водоотвода с кровли

Некачественная стыковка конькового элемента черепицы
крыши пристройки с основным скатом крыши

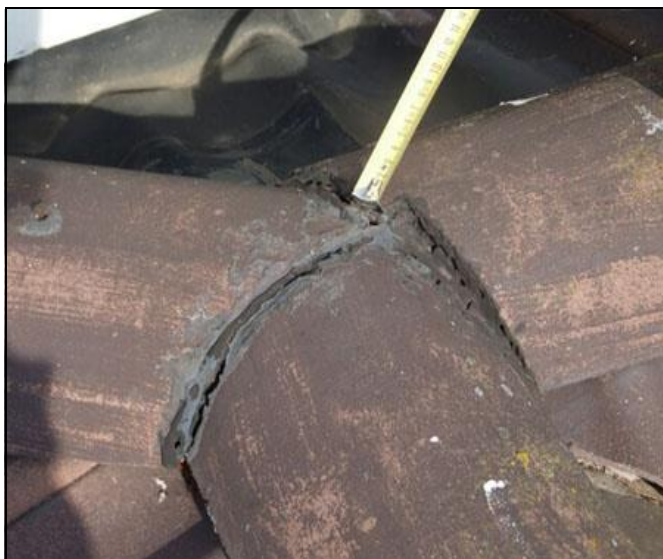
Рисунок А.102 –
Фрагмент наружного
водоотвода с кровли

Нарушение герметичности узла примыкания коньковых элементов
черепицы, отсутствие вальмовой черепицы

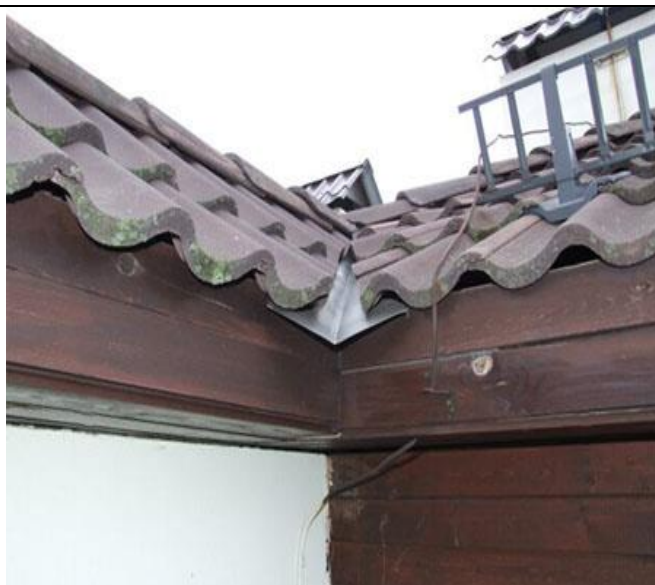
Рисунок А.103 –
Фрагмент кровли из
керамической
черепицы

Отсутствие аэроэлемента свеса с решеткой от
проникновения птиц и грызунов

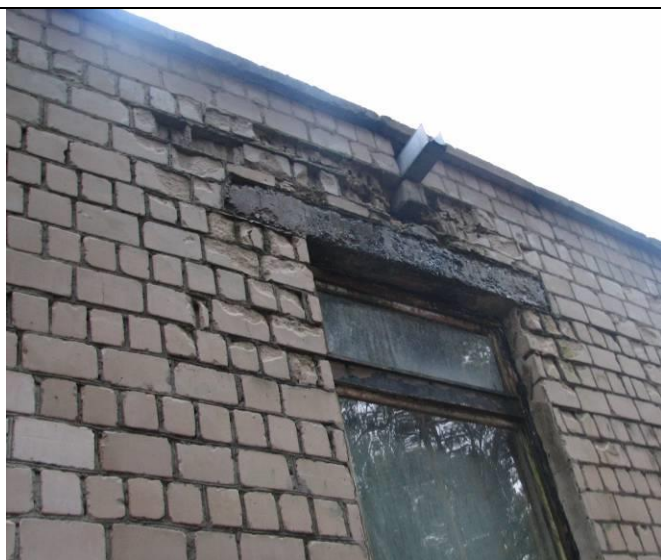
Рисунок А.104 –
Фрагмент
водопада с кровли

Организация водоотвода с кровли через отверстие в парапетной части
наружной стены с устройством желоба длиной до 300 мм

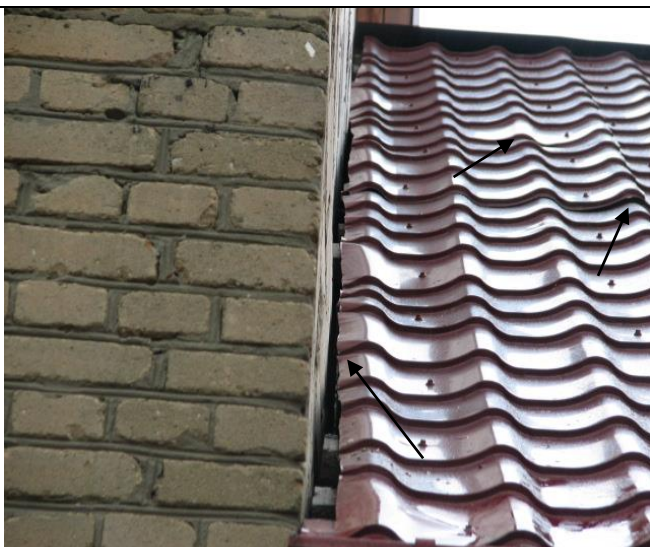
Рисунок А.105 –
Фрагмент кровли из
металлочерепицы

Отсутствие фартука на участке примыкания кровли к наружной стене; смещение
фрагментов металлочерепицы относительно друг друга; неплотное прилегание листов
металлочерепицы друг к другу на отдельных участках

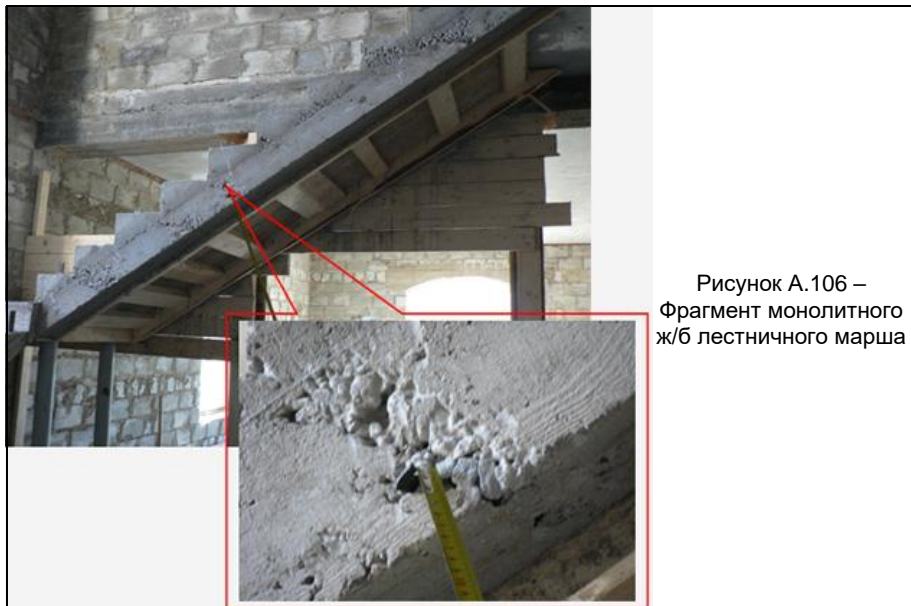
Рисунок А.106 –
Фрагмент монолитного
ж/б лестничного марша

Недоуплотнение бетона косоура (раковины на глубину до 20 мм)
на многочисленных участках
