ПРИЛОЖЕНИЯ

А ПРИМЕРЫ ХАРАКТЕРНЫХ ДЕФЕКТОВ КОНСТРУКЦИЙ

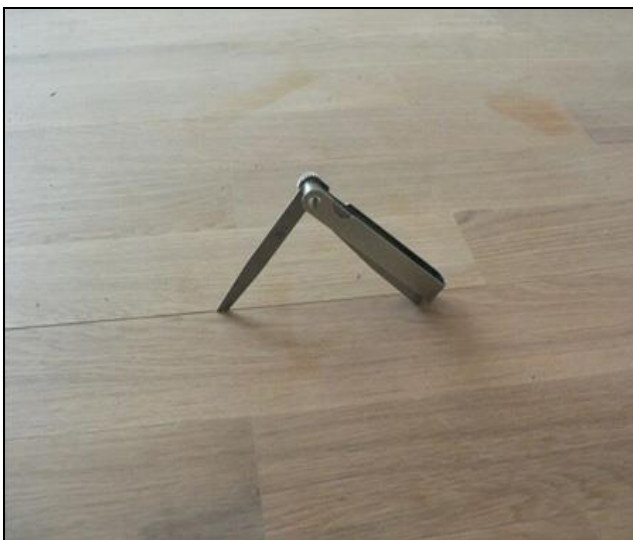
Рисунок А.109 –
Фрагмент пола с
паркетным покрытием

Щель между паркетными планками шириной до 1,0 мм

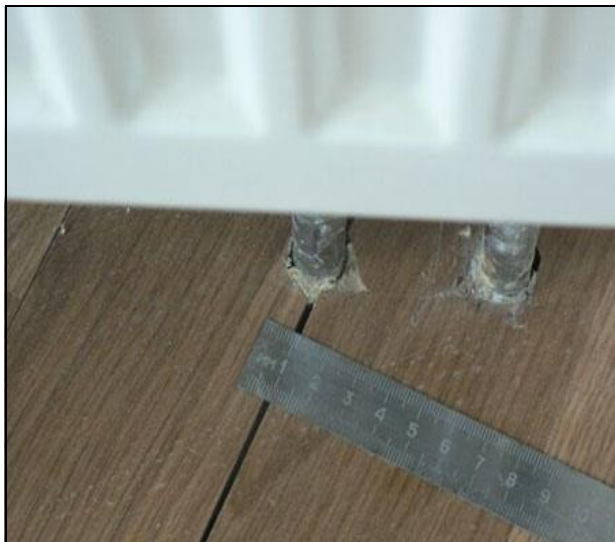
Рисунок А.110 –
Фрагмент пола с
паркетным покрытием

Щель между паркетными планками на участке пропуска
трубопроводов шириной до 3,0 мм

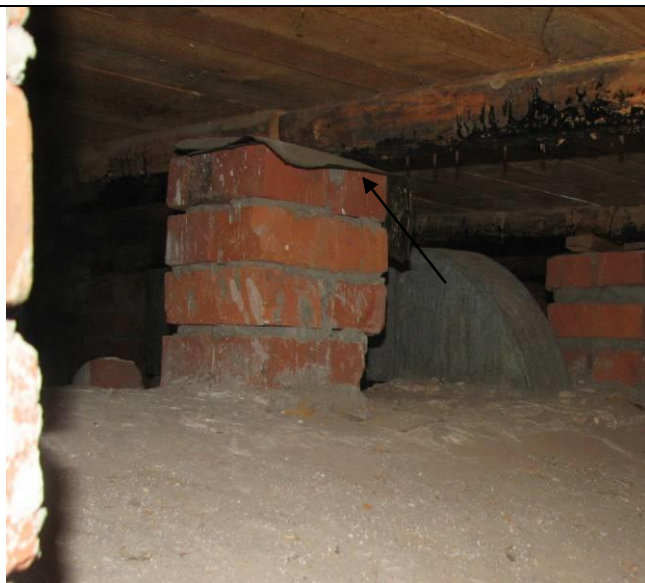
Рисунок А.111 –
Фрагмент несущих
конструкций
деревянного пола
по лагам

Опираение лаги деревянного пола на край кирпичного столбика

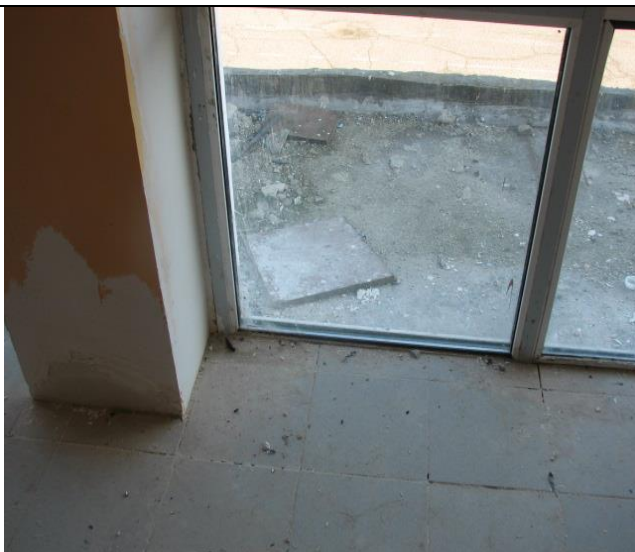
Рисунок А.112 –
Фрагмент оконного
блока ПВХ

Низ стеклопакета расположен в уровне пола, отсутствует защита остекления от разрушения (применено обычное стекло)

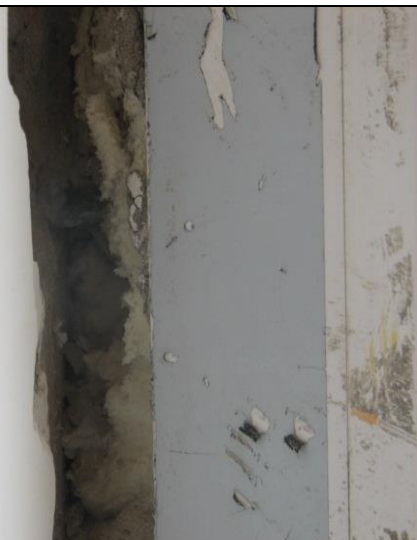
Рисунок А.113 –
Фрагмент оконного
блока ПВХ

Отсутствие пароизоляционной прокладки между оконным блоком и кладкой наружной стены

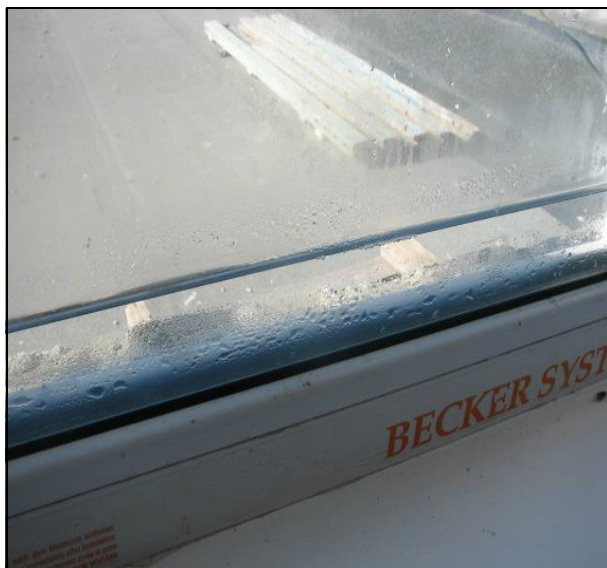
Рисунок А.114 –
Фрагмент оконного
блока ПВХ

Растрескивание наружного стекла стеклопакета,
скопление воды внутри стеклопакета

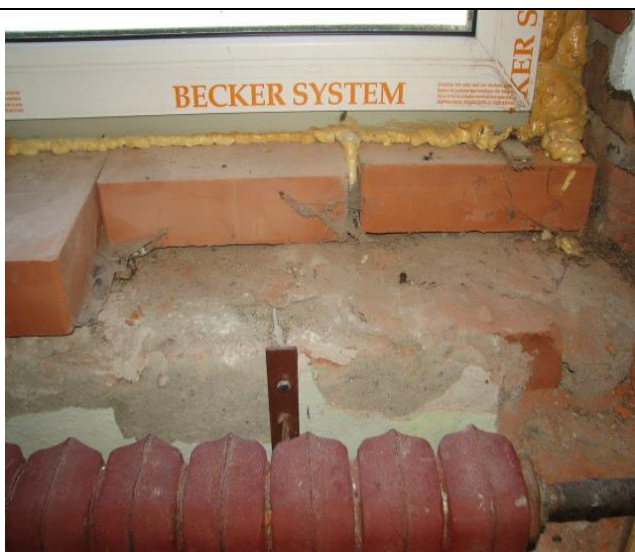
Рисунок А.115 –
Фрагмент оконного
блока ПВХ

Установка оконного блока не на кладку, а на отдельные кирпичи,
уложенные на кладку наружной стены без применения кладочного раствора
