ОСНОВНЫЕ ТРЕБОВАНИЯ К СТАЛИ ОСОБО ОТВЕТСТВЕННОГО НАЗНАЧЕНИЯ, ИСПОЛЪЗУЕМОЙ НА ЖЕЛЕЗНОДОРОЖНОМ ТРАНСПОРТЕ

Н. К. ТУРСУНОВ, Ш. П. АЛИМУХАМЕДОВ

Ташкентский государственный транспортный университет, Республика Узбекистан

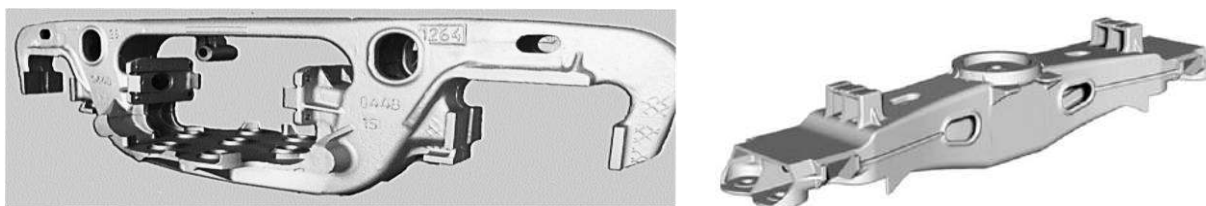
Рисунок 1 – Общий вид боковой рамы и надрессорной балки тележки грузового вагона

Основными деталями тележек грузовых вагонов, получаемых методами стального литья, являются боковая рама, надрессорная балка тележки и элементы тягового устройства (рисунок 1). Наибольшим нагрузкам в процессе эксплуатации подвержена боковая рама тележки – один из основных конструктивных элементов каркаса тележки модели 18-100 – являющаяся составной частью тележки, которая воспринимает нагрузки от надрессорной балки и передает к колесным парам.

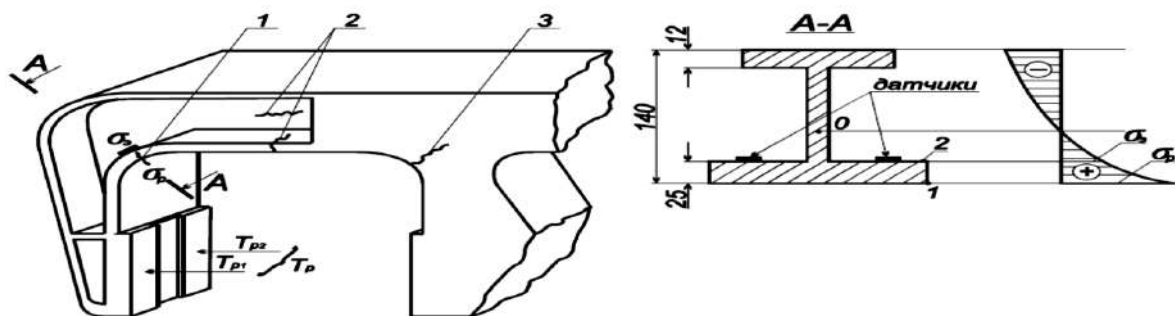
Рисунок 2 – Схема передачи продольной силы на наружную «челюсть» боковой рамы:
0 – нейтральная ось; 1–3 – зоны зарождения трещин

Наблюдения за работоспособностью боковых рам в эксплуатации показали, что до 85 % всех повреждений приходится на буксовые проемы (зоны 1–3, рисунок 2). При этом характер повреждений по этим зонам – усталостный, причина возникновения трещин различна. Определяющей причиной возникновения повреждений по зоне 3 является качество литья. При попадании литейных дефектов на поверхность или в предповерхностный слой сечения зоны 3 они становятся очагами

зарождения в ней усталостных трещин и разрушения деталей. Литейные дефекты, являясь концентраторами напряжений, увеличивают в зонах 3 боковых рам напряжения выше предела выносливости, т. к. основной тон номинальных напряжений в них находится на уровне 0,9 от допускаемых.

Как следствие, срок службы боковых рам по зоне 3, при наличии дефектов, колеблется от 2 до 23 лет в зависимости от вида дефекта, его размеров и глубины залегания от поверхности детали. Следовательно, ресурс боковых рам по зоне 3 определяется качеством литья, а вероятность разрушения детали в эксплуатации, безопасность движения – качеством диагностики при плановых видах ремонта и своевременностью выбраковки дефектных деталей.
