# **Б** ПРИМЕРЫ ХАРАКТЕРНЫХ ПОВРЕЖДЕНИЙ КОНСТРУКЦИЙ

## **Б.1** Фундаменты

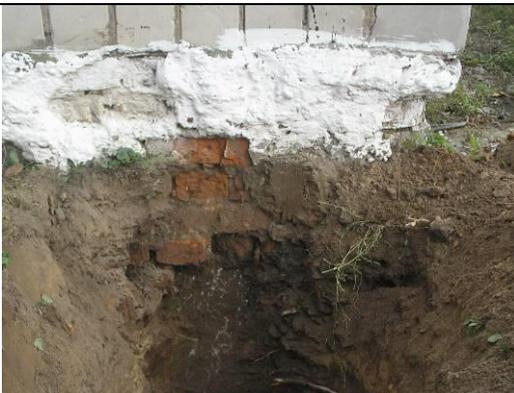
Рисунок Б.1 –  
Фрагмент ленточного  
фундамента

Размораживание кладки из кирпича керамического  
полнотелого на глубину до 30 мм

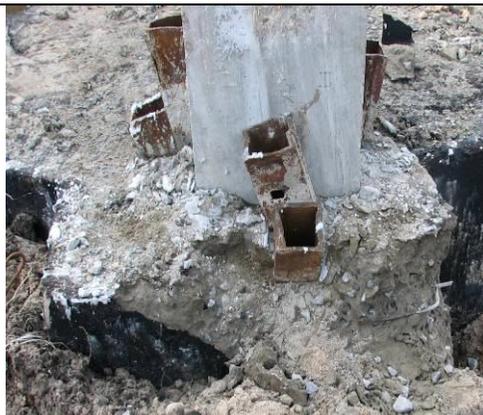
Рисунок Б.2 –  
Фрагмент оголовка  
фундамента ж/б стойки

Размораживание бетона на глубину до 100 мм,  
оголение участков арматурной сетки

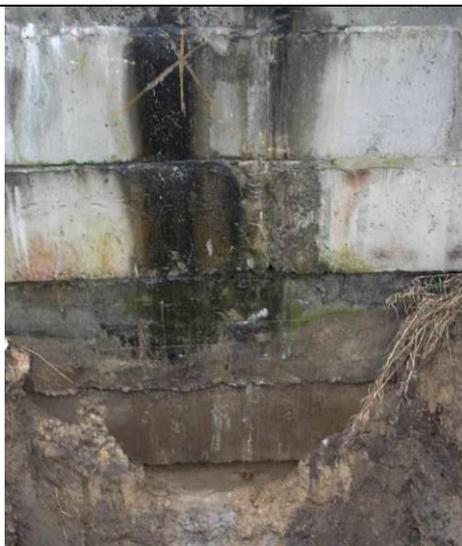
Рисунок Б.3 –  
Фрагмент ленточного  
бетонного фундамента

Высолы бетона на многочисленных участках; выкрашивание заделки горизонтальных швов на отдельных участках; сколы бетона на глубину до 20 мм; увлажнение и биоповреждения (мох) бетона

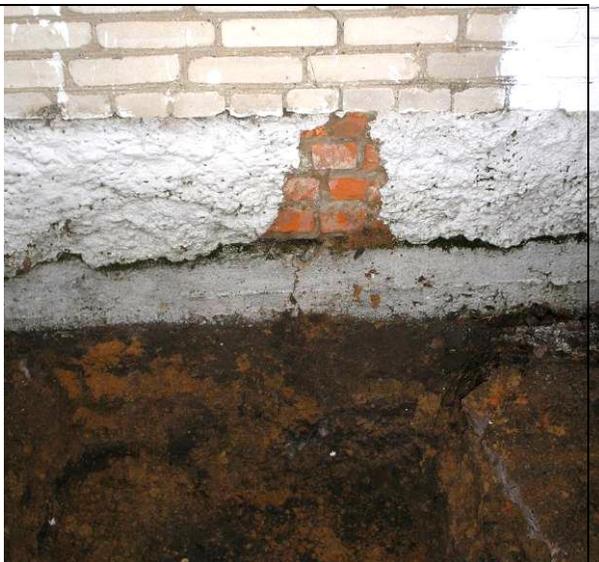
Рисунок Б.4 –  
Фрагмент ленточного  
фундамента и  
цокольной части  
наружной стены

Вертикальная трещина по швам кладки цокольной части наружной стены, переходящая в фундамент из монолитного железобетона

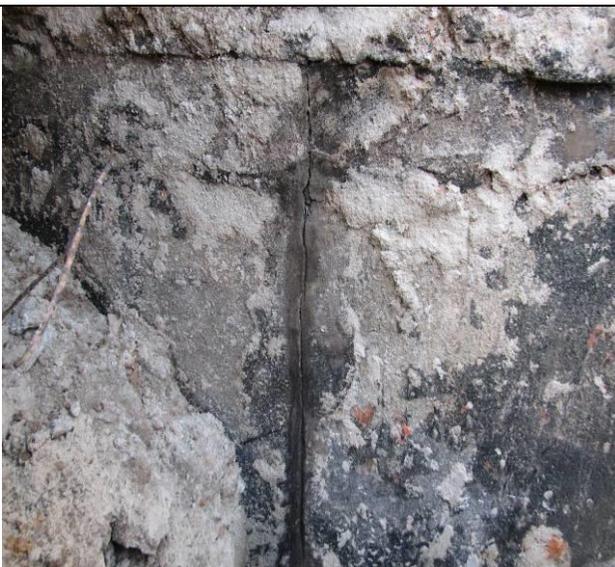
Рисунок Б.5 –  
Фрагмент ленточного  
фундамента

Вертикальная трещина по блоку типа ФБС шириной раскрытия до 0,5 мм

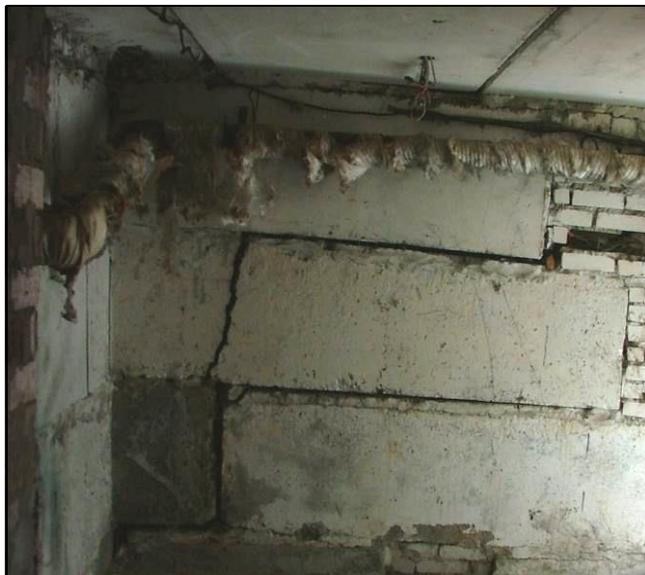
Рисунок Б.6 –  
Фрагмент стены  
подвала

Сквозная наклонная трещина в средней части блока ФБС шириной раскрытия до 10 мм,  
переходящая в горизонтальную трещину по шву между блоками;  
выкрашивание заделки вертикальных швов между блоками на отдельных участках

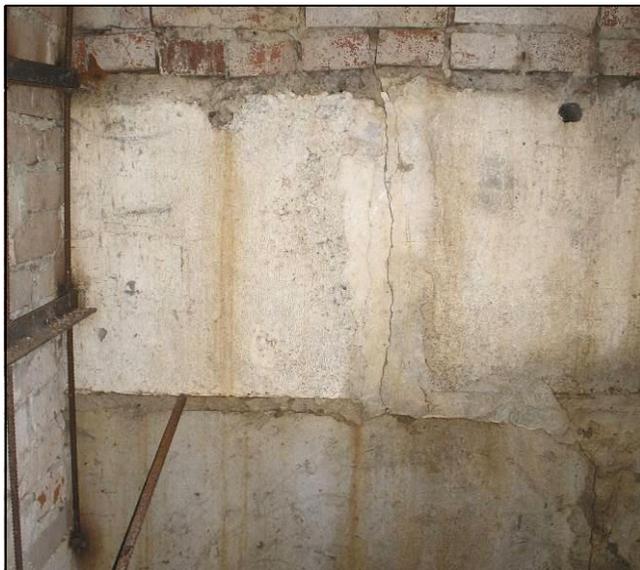
Рисунок Б.7 –  
Фрагмент стены  
подвала

Вертикальная трещина в средней части блока ФБС шириной раскрытия до 1,0 мм

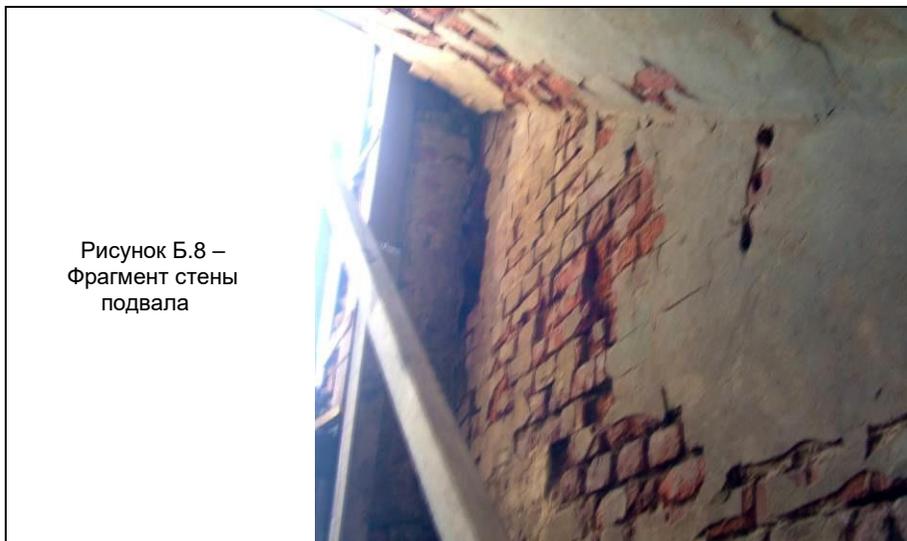
Рисунок Б.8 –  
Фрагмент стены  
подвала

Разрушение штукатурного слоя на многочисленных участках;  
размораживание кладки из кирпича керамического полнотелого  
на величину до 40 мм на многочисленных участках; выкрашивание  
раствора на глубину до 30 мм на многочисленных участках

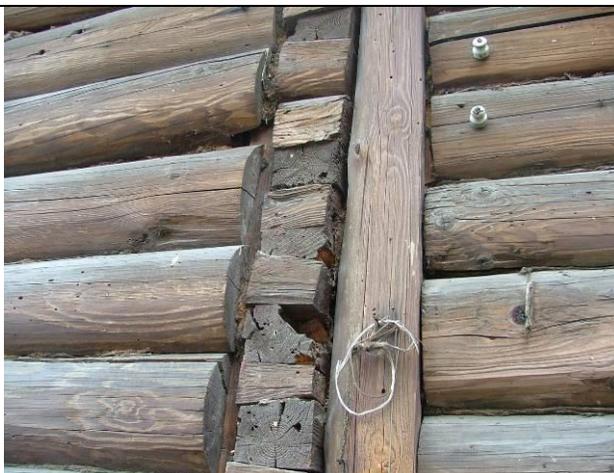
Рисунок Б.9 –  
Фрагмент наружной  
бревенчатой стены

Многочисленные повреждения древесины бревен дровоточками на отдельных участках; продольные трещины по боковой поверхности бревен шириной раскрытия до 2,0 мм на отдельных участках; рассыхание древесины бревен на отдельных участках

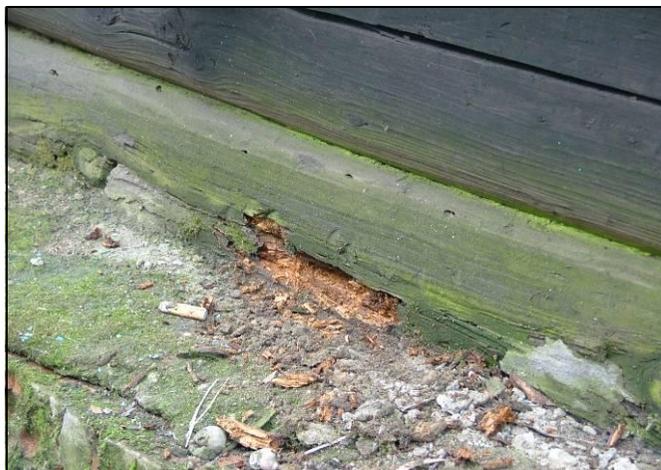
Рисунок Б.10 –  
Фрагмент нижней  
части наружной  
бревенчатой стены

Разрушение древесины нижнего бревна дереворазрушающими грибами (гниль); многочисленные повреждения древесины дровоточками на отдельных участках; продольная трещина по боковой поверхности второго венца шириной раскрытия до 5,0 мм; отдельные выпадающие сучки; следы увлажнения и биоповреждения (мох)

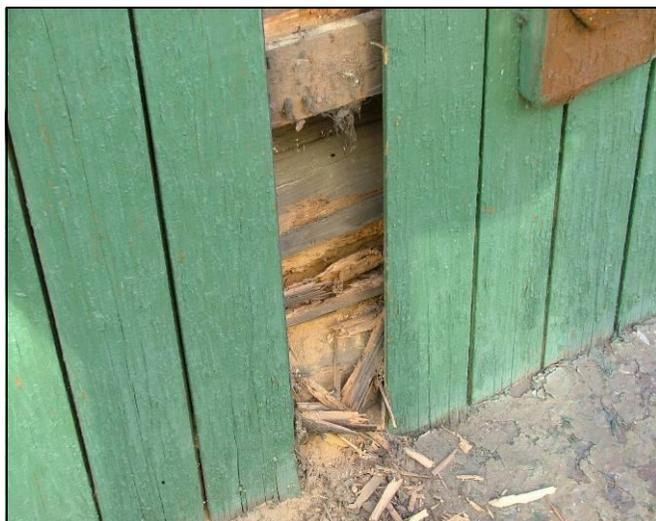
Рисунок Б.11 –  
Фрагмент нижней  
части наружной  
бревенчатой стены

Разрушение древесины нижних брусьев дереворазрушающими грибами (гниль);  
многочисленные повреждния древесины древоточцами на отдельных участках;  
продольная трещина по боковой поверхности второго бруса  
шириной раскрытия до 3,0 мм

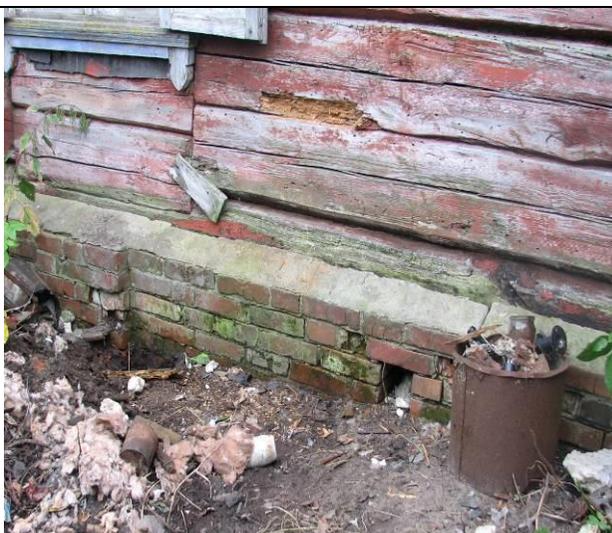
Рисунок Б.12 –  
Фрагмент нижней части  
наружной брусчатой  
стены

Разрушение древесины венцов дереворазрушающими грибами (гниль);  
разрушение заделки швов между брусьями; биоповреждения (мох) кладки цокольной  
части, разрушение отдельных кирпичей на глубину до 15 мм

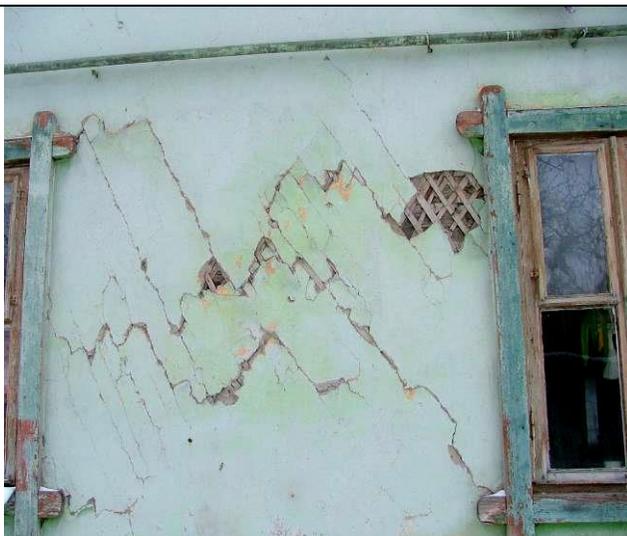
Рисунок Б.13 –  
Фрагмент наружной  
бревенчатой стены,  
оштукатуренной по  
дранке

Разрушение и отслаивание штукатурного слоя по дранке на многочисленных участках; многочисленные трещины по штукатурному слою; следы увлажнения на отдельных участках

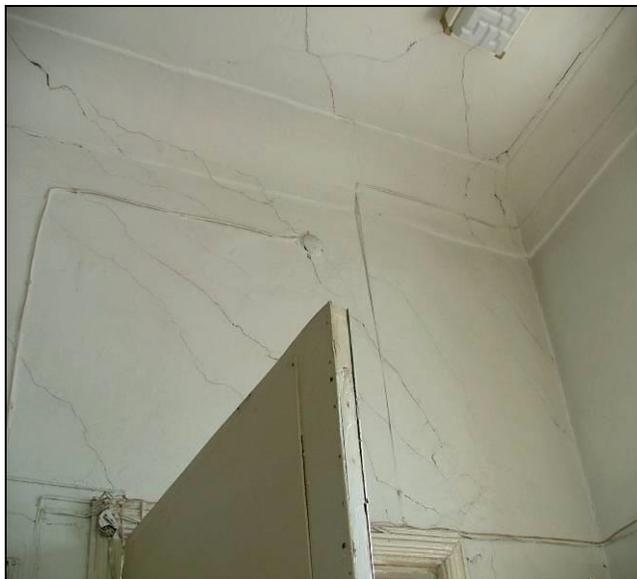
Рисунок Б.14 –  
Фрагмент деревянной  
каркасно-обшивной  
оштукатуренной  
перегородки

Многочисленные трещины различного характера по штукатурному слою перегородки, переходящие на потолочную часть перекрытия

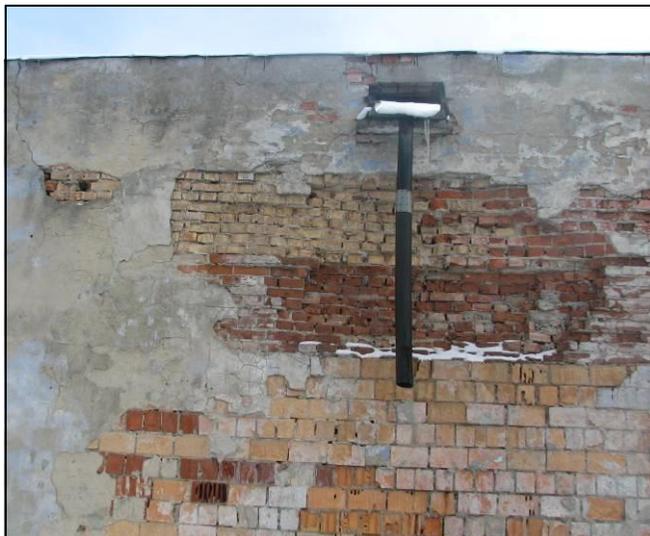
Рисунок Б.15 –  
Фрагмент наружной  
кирпичной  
оштукатуренной  
стены

Отслаивание и разрушение штукатурного слоя; размораживание кладки, выполненной из кирпича силикатного и керамического полнотелого на глубину до 30 мм, из камня керамического – на глубину до 15 мм

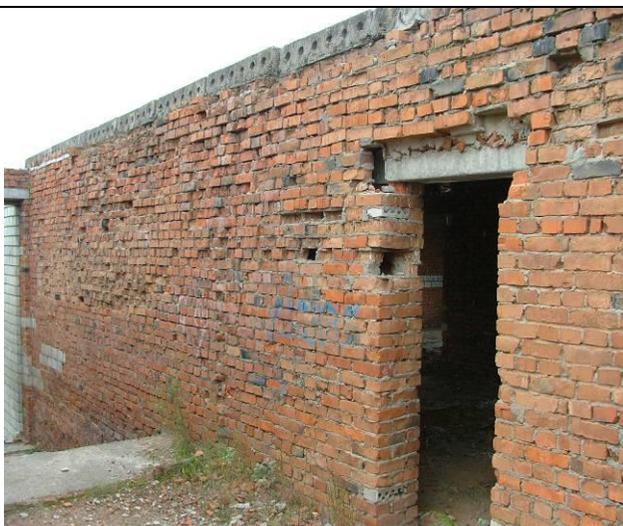
Рисунок Б.16 –  
Фрагмент наружной  
кирпичной стены

Размораживание кладки на величину до 100 мм на многочисленных участках; выкрашивание раствора из швов кладки на глубину до 30 мм на многочисленных участках; отсутствие отдельных кирпичей; биоповреждения (мох) в нижней части

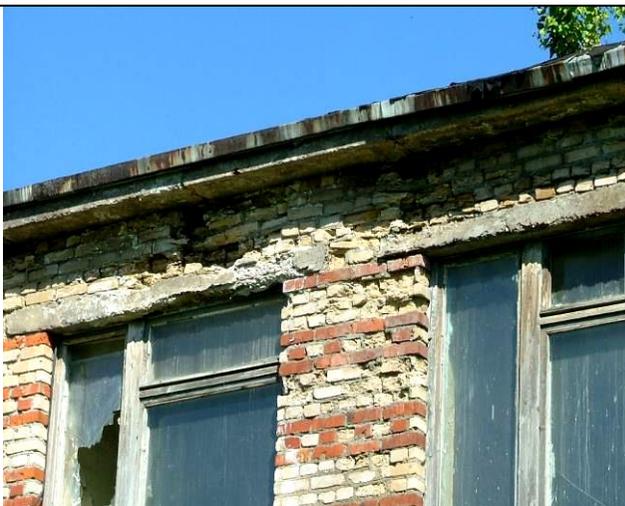
Рисунок Б.17 –  
Фрагмент наружной  
кирпичной стены

Размораживание кладки на величину до 40 мм на многочисленных участках; выкрашивание раствора из швов кладки на глубину до 30 мм на многочисленных участках; размораживание и разрушение бетона перемычек на глубину до 20 мм на многочисленных участках

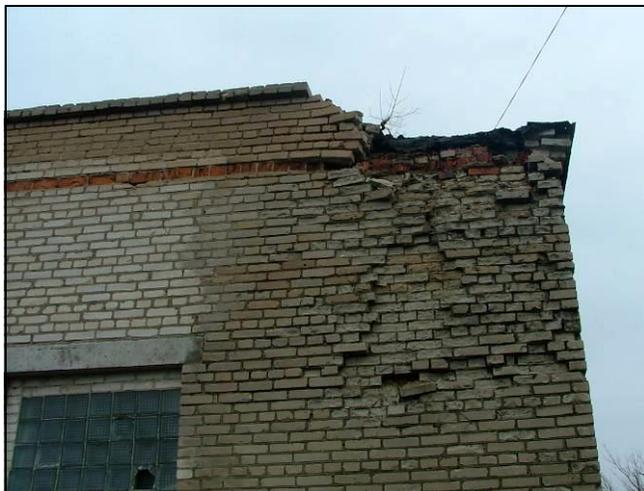
Рисунок Б.18 –  
Фрагмент верхней  
части наружной  
кирпичной стены

Разрушение кладки в верхней части (отдельные кирпичи на грани обрушения); размораживание кладки на величину до 100 мм в верхней части, до 50 мм на многочисленных участках; выкрашивание раствора из швов кладки на глубину до 20 мм на отдельных участках; переувлажнение кладки и биоповреждения (мох) на многочисленных участках

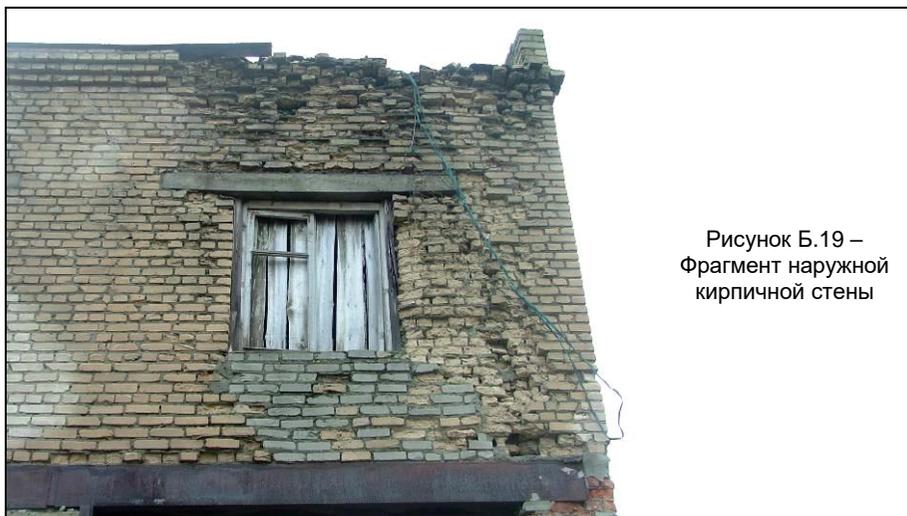
Рисунок Б.19 –  
Фрагмент наружной  
кирпичной стены

Размораживание кладки в верхней части стены на глубину до 120 мм;  
размораживание кладки на величину до 70 мм на многочисленных участках по всей высоте  
этажа; переувлажнение кладки на многочисленных участках;  
прогиб оконной перемычки на величину до 15 мм

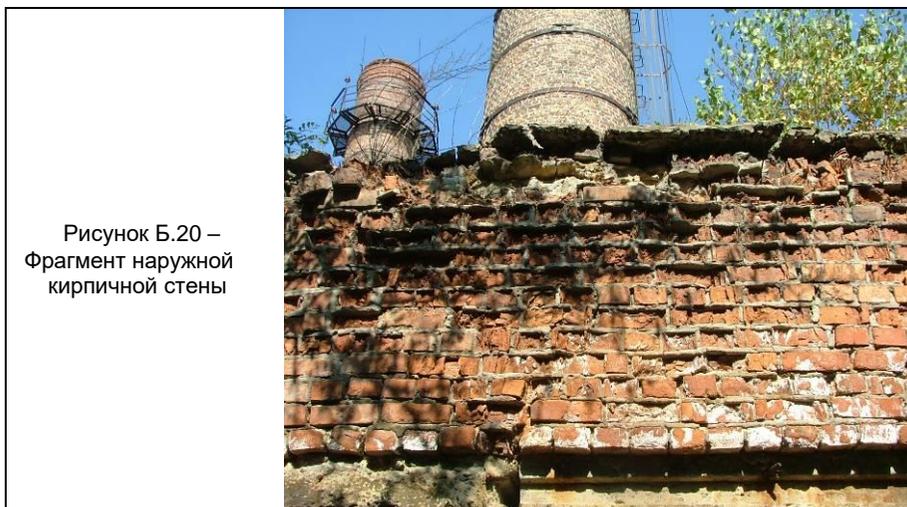
Рисунок Б.20 –  
Фрагмент наружной  
кирпичной стены

Размораживание кирпичной кладки на глубину до 50 мм,  
в верхней части – на глубину до 100 мм; полное разрушение  
отдельных кирпичей верхнего ряда

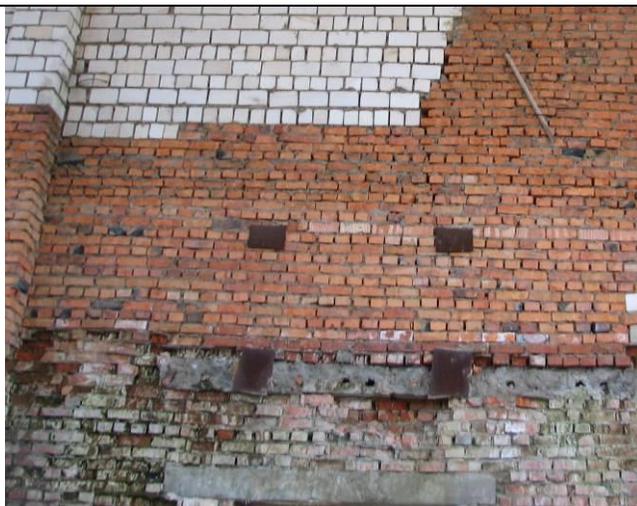
Рисунок Б.21 –  
Фрагмент  
кирпичной стены

Вертикальная трещина шириной раскрытия до 3 мм на участке нарушения перевязки рядов кладки, а также на стыке разнородных материалов; размораживание кирпичной кладки в нижней части стены на глубину до 30 мм, биоповреждения (мох)

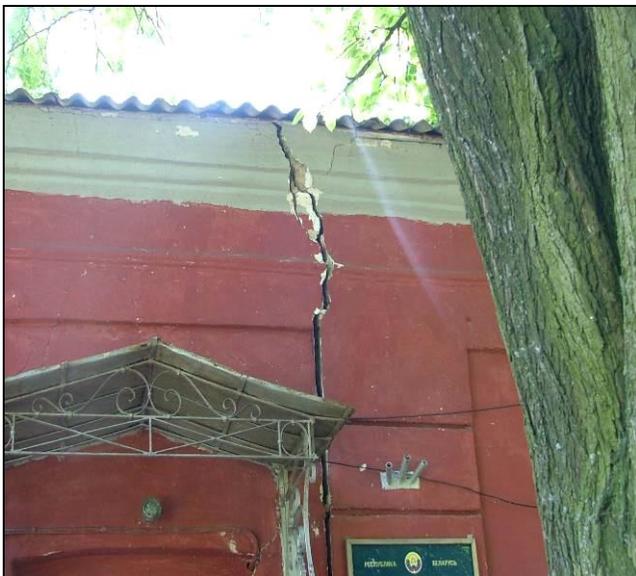
Рисунок Б.22 –  
Фрагмент наружной  
кирпичной  
оштукатуренной  
стены

Сквозная вертикальная трещина, переходящая в наклонную в уровне венчающего карниза, шириной раскрытия до 20 мм на всю высоту стены

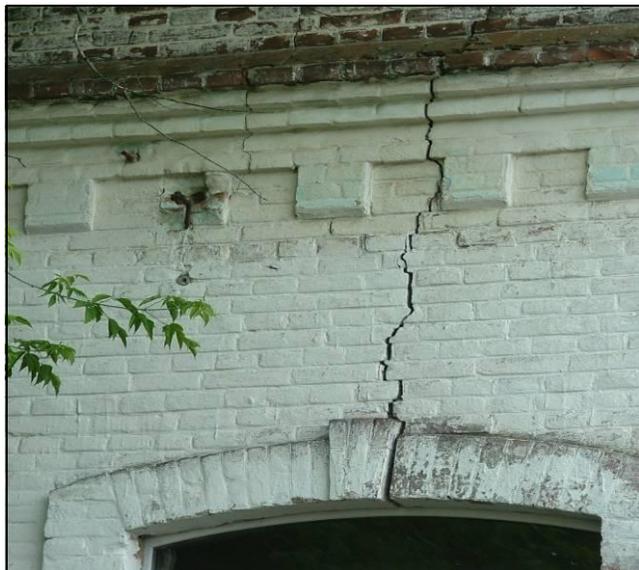
Рисунок Б.23 –  
Фрагмент наружной  
кирпичной стены

Сквозная вертикальная трещина от оконной перемычки до  
промежуточного карниза, шириной раскрытия до 10 мм

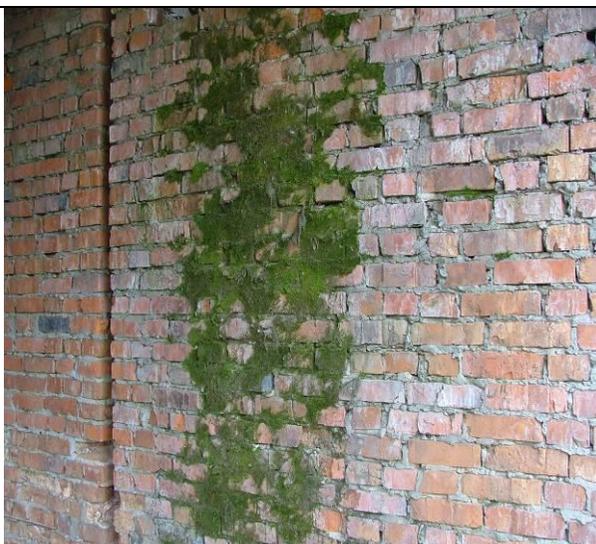
Рисунок Б.24 –  
Фрагмент  
внутренней  
кирпичной стены

Размораживание кладки на величину до 30 мм на отдельных участках;  
выкрашивание раствора из швов кладки на глубину до 15 мм на многочисленных участках;  
биоповреждения (мох) на многочисленных участках

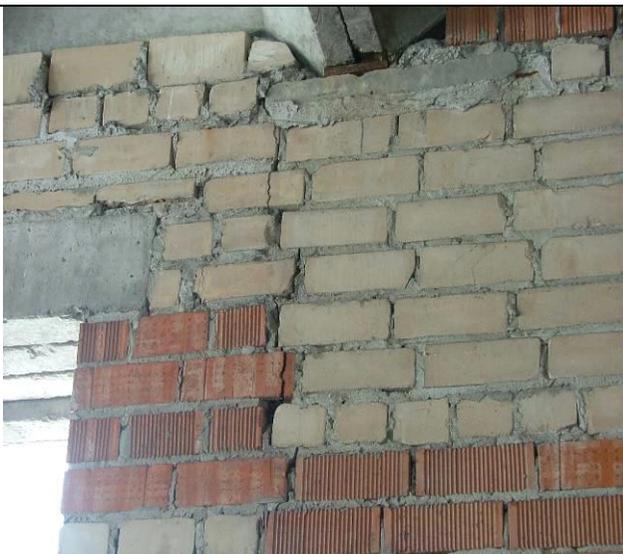
Рисунок Б.25 –  
Фрагмент наружной  
кирпичной стены

Вертикальная трещина шириной раскрытия  
до 2,0 мм в опорной зоне плиты покрытия

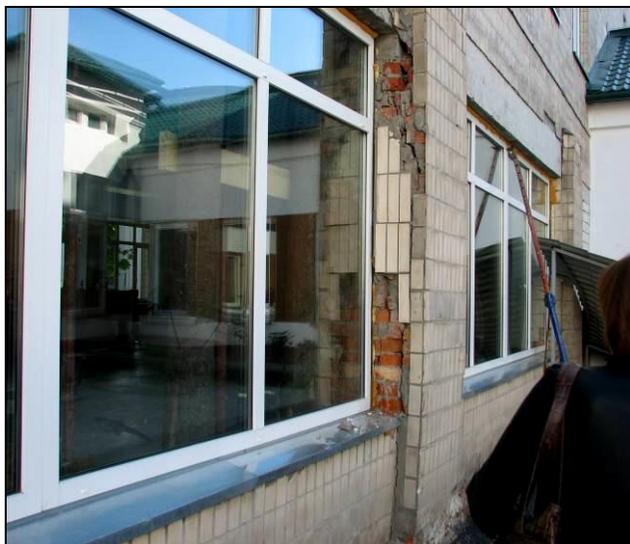
Рисунок Б.26 –  
Фрагмент простенка  
наружной кирпичной  
стены, облицованной  
керамической плиткой  
типа «кабанчик»

Выпучивание кладки на величину до 20 мм с образованием вертикальной трещины  
шириной раскрытия до 7,0 мм; отслаивание и обрушение участков облицовочного слоя

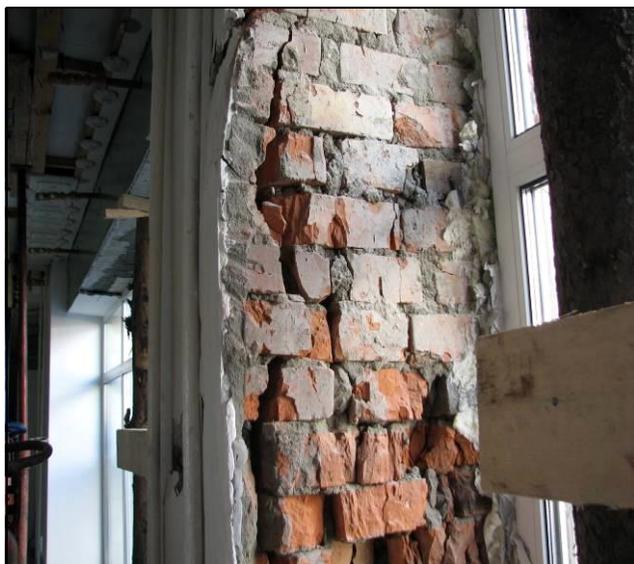
Рисунок Б.27 –  
Фрагмент простенка  
наружной кирпичной  
стены

Вертикальные трещины по кладке шириной раскрытия  
до 30 мм с выпучиванием и расслаиванием кладки

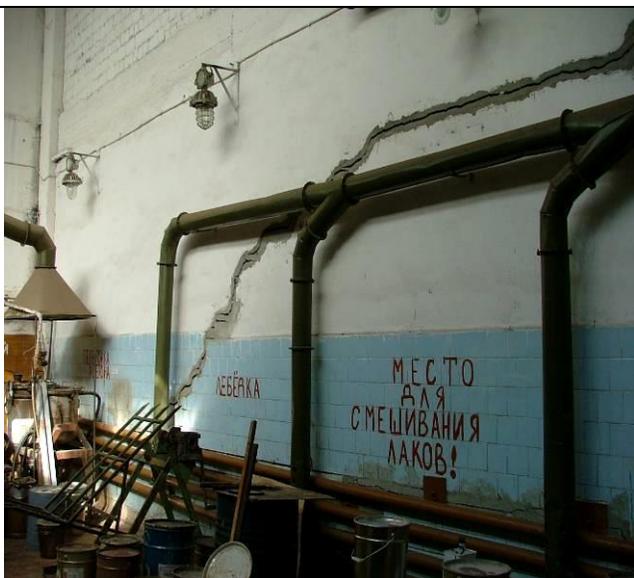
Рисунок Б.28 –  
Фрагмент внутренней  
кирпичной стены,  
в нижней части  
облицованной  
керамической  
плиткой, в верхней –  
оштукатуренной

Сквозная наклонная трещина по швам кладки,  
переходящая в горизонтальную, шириной раскрытия до 15,0 мм

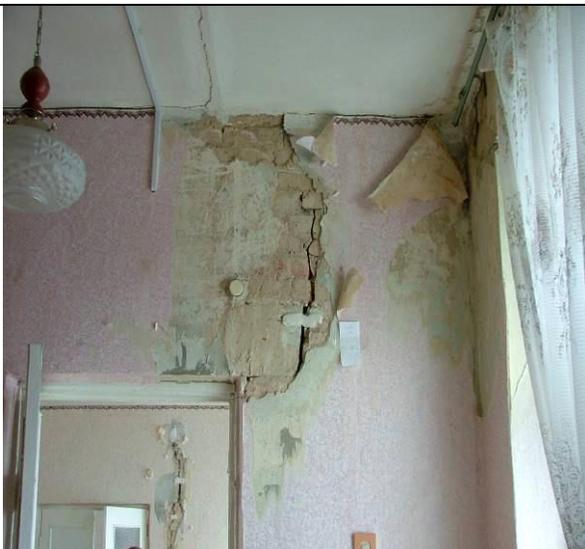
Рисунок Б.29 –  
Фрагмент внутренней  
кирпичной  
оштукатуренной стены

Сквозная вертикальная трещина по кладке шириной раскрытия до 15,0 мм  
(по трещине на кладку установлены гипсовые «маяки»)

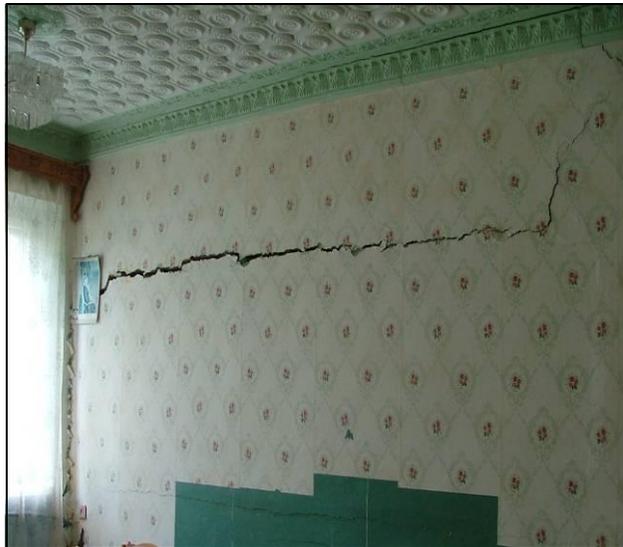
Рисунок Б.30 –  
Фрагмент участка  
внутренней кирпичной  
стены, оштукатуренной  
и оклеенной обоями

Сквозная горизонтальная трещина, переходящая в наклонную в  
верхней части стены, а также в вертикальную, на стыке внутренней и  
наружной стен, шириной раскрытия до 15,0 мм

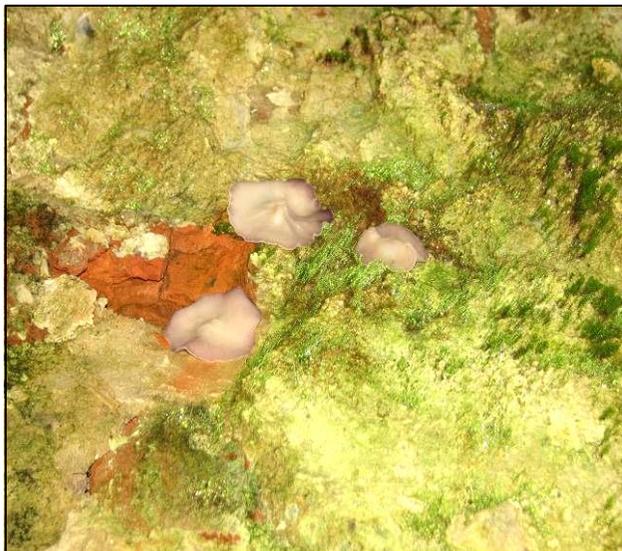
Рисунок Б.31 –  
Фрагмент наружной  
нештукатуренной  
стены со стороны  
помещения

Увлажнение кладки, размораживание кладки до 15 мм;  
биоповреждения (мох, грибок) повсеместно

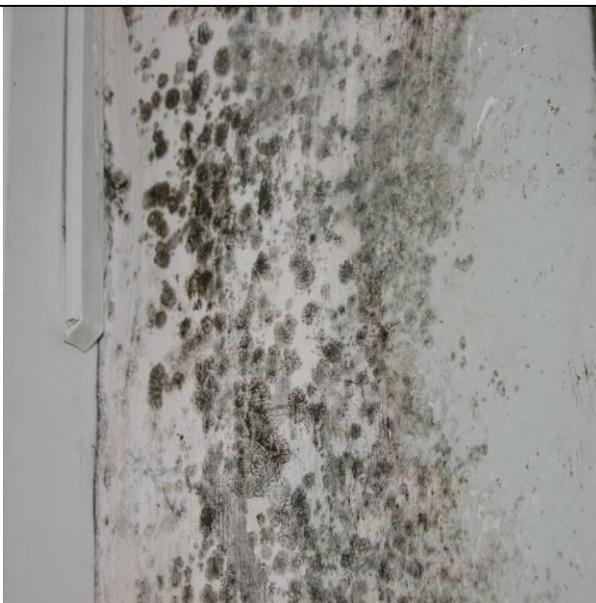
Рисунок Б.32 –  
Фрагмент внутренней  
кирпичной  
оштукатуренной  
стены

Биоповреждения (плесень) повсеместно

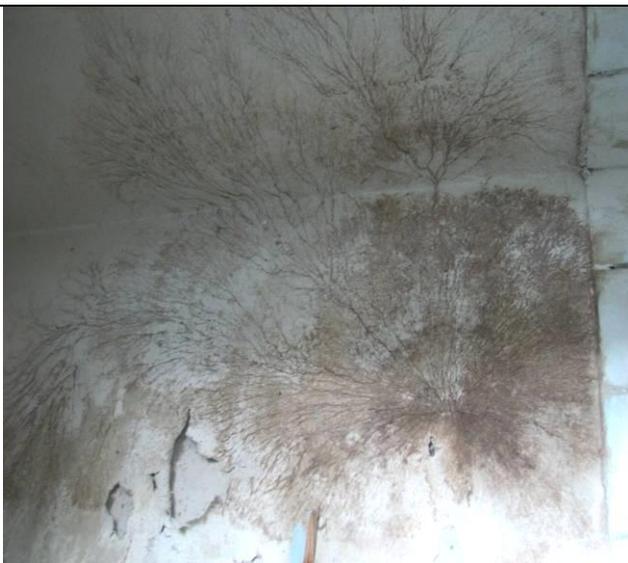
Рисунок Б.33 –  
Фрагмент внутренней  
кирпичной  
оштукатуренной стены  
и ж/б перекрытия

Биоповреждения (грибок) повсеместно; вспучивание и отслаивание  
штукатурного слоя на отдельных участках

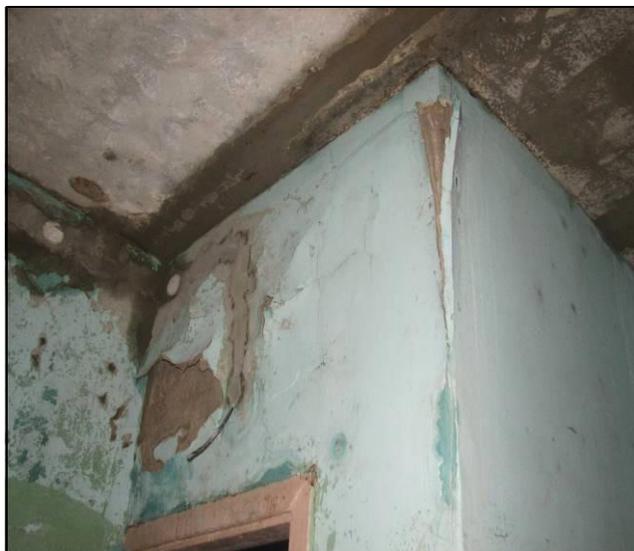
Рисунок Б.34 –  
Фрагмент внутренних  
кирпичных  
оштукатуренных стен

Биоповреждения (грибок), вспучивание и отслаивание штукатурного слоя  
на участках биоповреждений, разрушение окрасочного слоя на отдельных участках

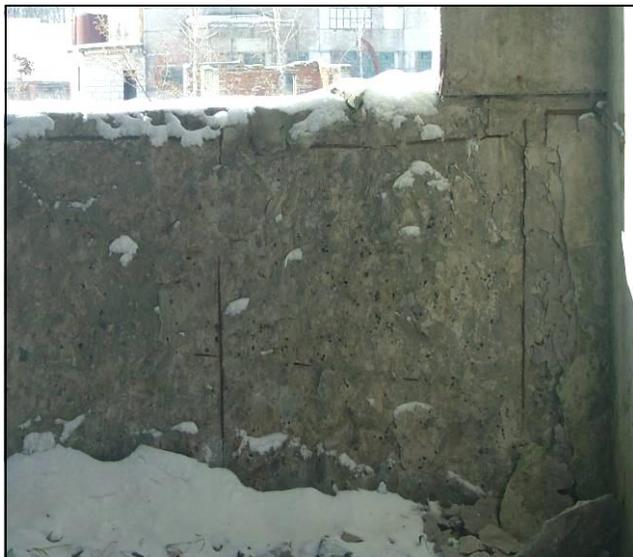
Рисунок Б.35 –  
Фрагмент стеновой  
панели наружной стены

Повсеместное размораживание и отслаивание бетона защитного слоя;  
оголение и коррозия стержней арматурной сетки

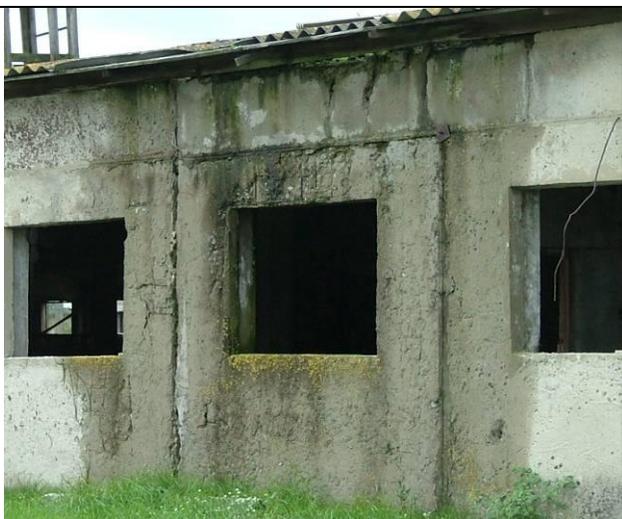
Рисунок Б.36 –  
Фрагмент наружных  
стеновых панелей

Размораживание бетона защитного слоя на многочисленных участках;  
недоуплотнение бетона на величину до 5,0 мм на многочисленных участках;  
многочисленные трещины различного характера; следы увлажнения и  
биоповреждения (мох) на многочисленных участках

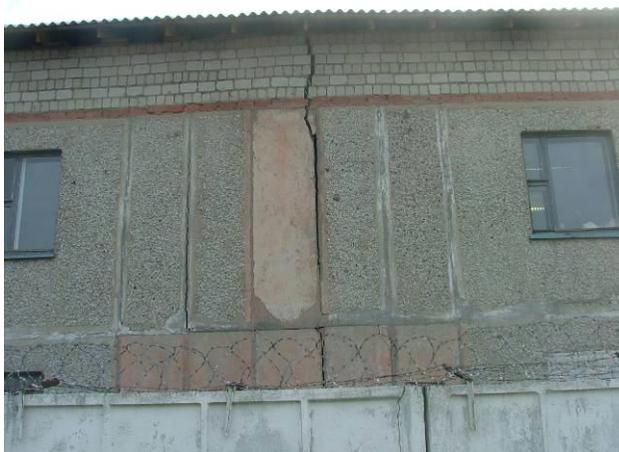
Рисунок Б.37 –  
Фрагмент наружной  
стены, выполненной из  
стеновых панелей с  
декоративным  
покрытием с наружной  
стороны и кладки из  
стеновых штучных  
материалов в верхней  
части

Сквозная вертикальная трещина на стыке стеновых панелей,  
переходящая в кладку верхней части стены, шириной раскрытия до 30,0 мм

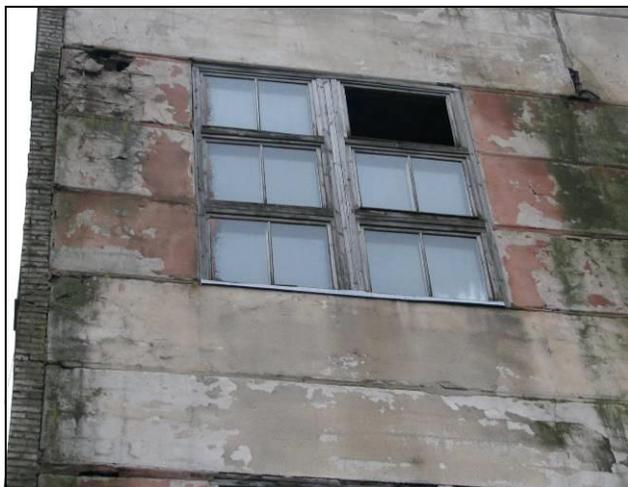
Рисунок Б.38 –  
Фрагмент наружной  
стены, выполненной из  
стеновых панелей и  
кладки из стеновых  
штучных материалов  
(по углам)

Увлажнение стены, разрушение окрасочного слоя на многочисленных участках, размораживание и разрушение бетона отдельных панелей на глубину до 100 мм и более, размораживание бетона панелей на многочисленных участках на глубину до 10 мм, биоповреждения (мох), сколы бетона по углам панелей на глубину до 10 мм, выкрашивание заделки швов между панелями на отдельных участках

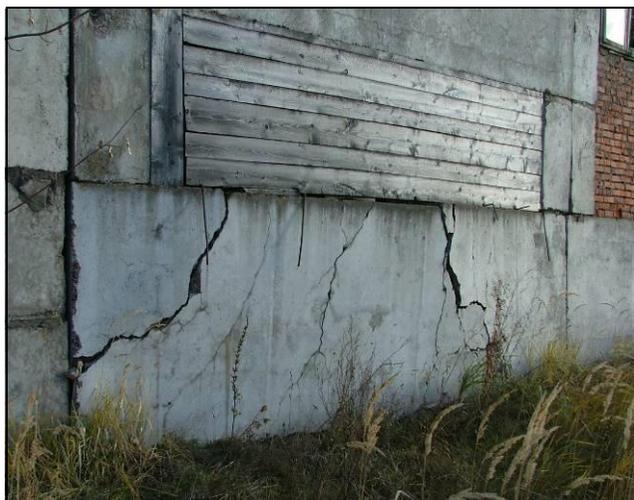
Рисунок Б.39 –  
Фрагмент наружной  
стены, выполненной  
из стеновых панелей

Наклонные сквозные трещины по стеновой панели шириной раскрытия до 10 мм, выгиб панели относительно вертикальной оси на величину до 50 мм, полное разрушение заделки швов между панелями

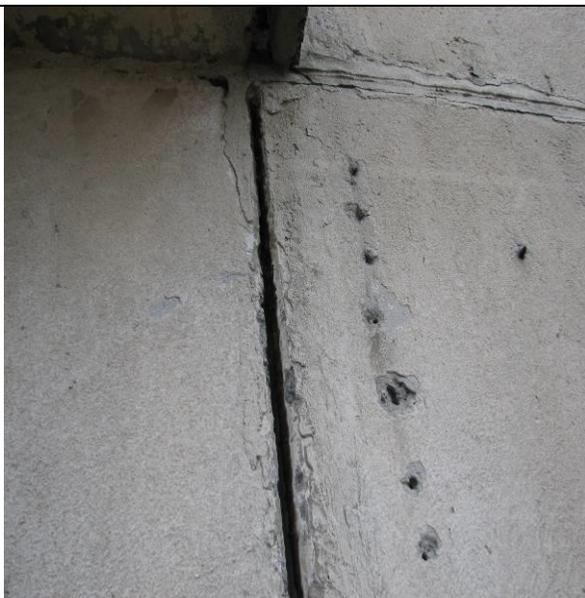
Рисунок Б.40 –  
Фрагмент наружной  
стены, выполненной из  
стеновых панелей

Выкрашивание заделки швов между стеновыми панелями

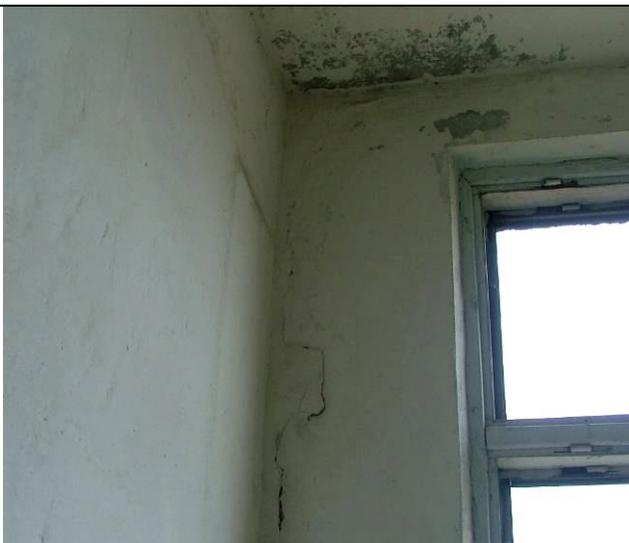
Рисунок Б.41 –  
Фрагмент наружной и  
внутренней стен,  
выполненных из  
стеновых панелей

Трещина на участке стыковки стеновых панелей наружной стены шириной раскрытия до 2,0 мм; разрушение отделочных покрытий по наружной стене и перекрытия на отдельных участках

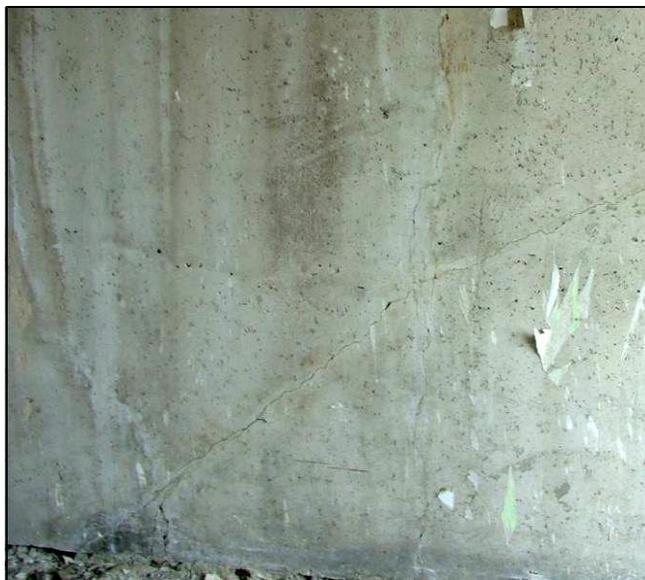
Рисунок Б.42 –  
Фрагмент ж/б  
стеновой панели  
внутренней стены

Наклонные трещины шириной раскрытия до 1,0 мм

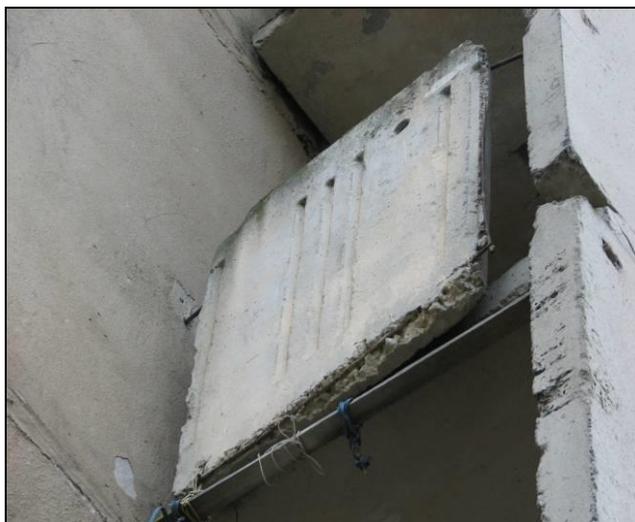
Рисунок Б.43 –  
Фрагмент панели  
ограждения наружной  
лестницы

Размораживание и разрушение бетона нижней грани панели на глубину до 30 мм, оголение и коррозия стержней арматурной сетки в нижней части; сколы бетона по углам панели на глубину до 50 мм

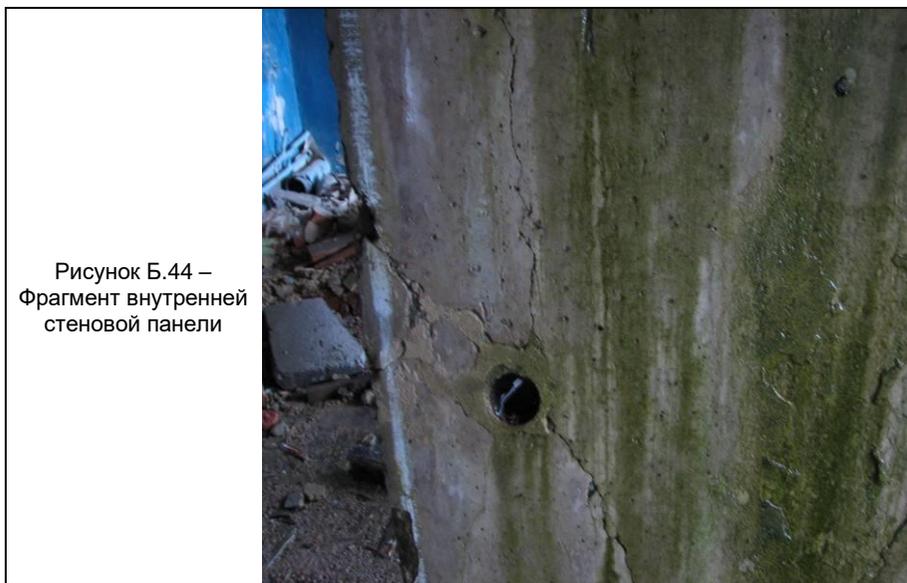
Рисунок Б.44 –  
Фрагмент внутренней  
стеновой панели

Многочисленные вертикальные и наклонные трещины по стеновой панели на участке расположения коробки электропроводки шириной раскрытия до 1,5 мм; частичное разрушение бетона по боковой поверхности в районе дверного проема

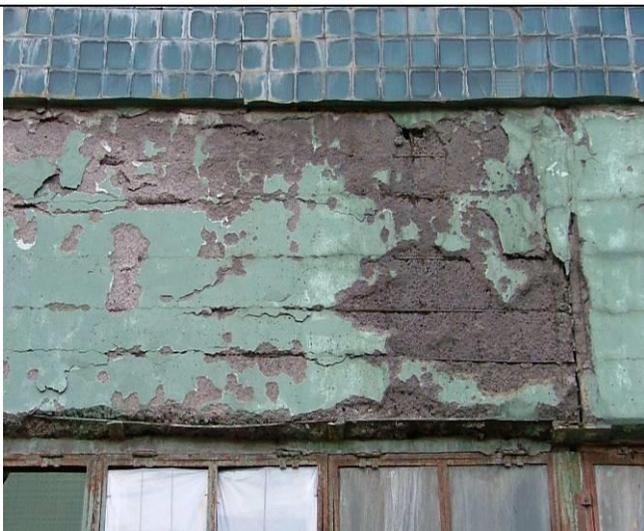
Рисунок Б.45 –  
Фрагмент наружной  
стены, выполненной  
из стеновых панелей

Размораживание и разрушение бетона стеновой панели на глубину до 20 мм, оголение и коррозия стержней арматурной сетки; выкрашивание заделки шва между панелями на многочисленных участках

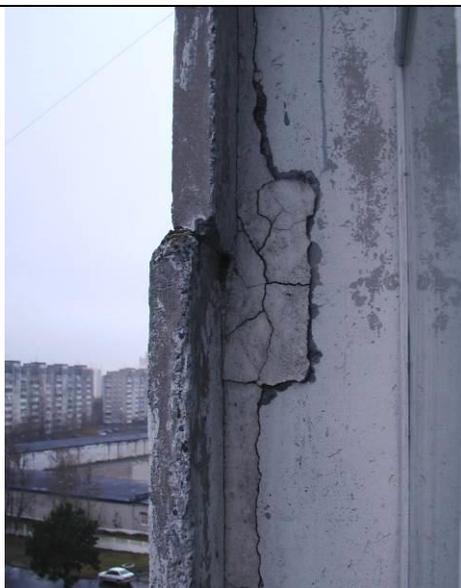
Рисунок Б.46 –  
Фрагмент наружной  
стены, выполненной  
из стеновых панелей

Растрескивание заделки стыка между панелями, отслаивание отдельных фрагментов заделки

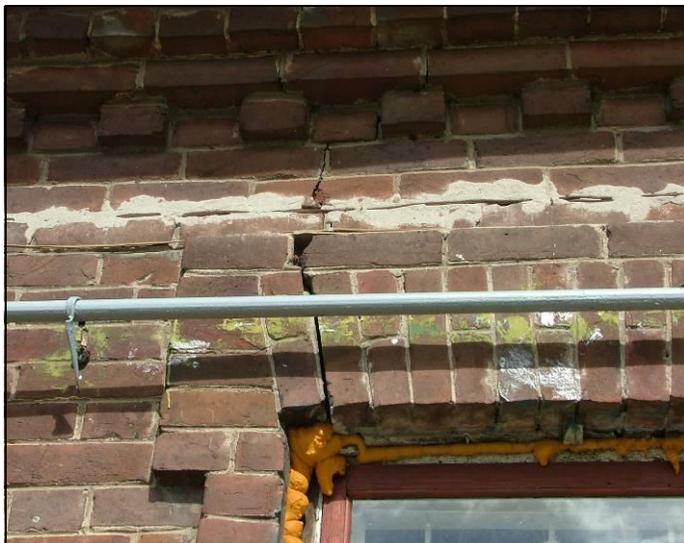
Рисунок Б.47 –  
Фрагмент  
кирпичной  
клинчатой  
перемычки

Вертикальная трещина по шву кладки перемычки, переходящая на кладку наружной стены, шириной раскрытия до 5 мм

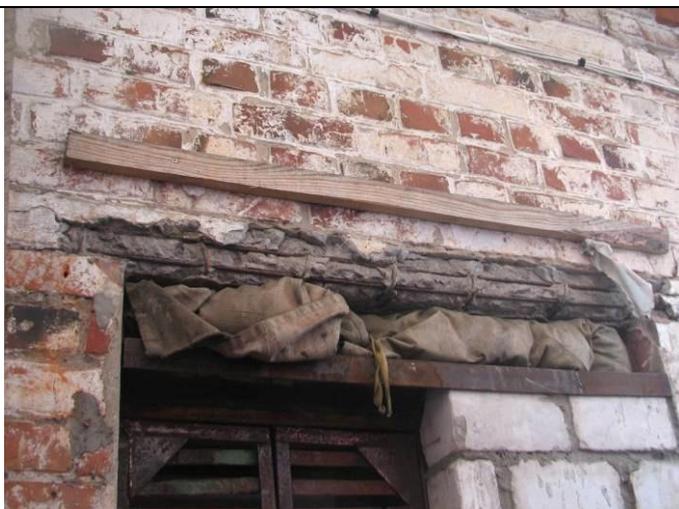
Рисунок Б.48 –  
Фрагмент ж/б  
оконной  
перемычки

Размораживание и разрушение бетона защитного слоя по всей боковой и нижней поверхностям, оголение и коррозия арматурного каркаса; прогиб перемычки на величину до 15 мм

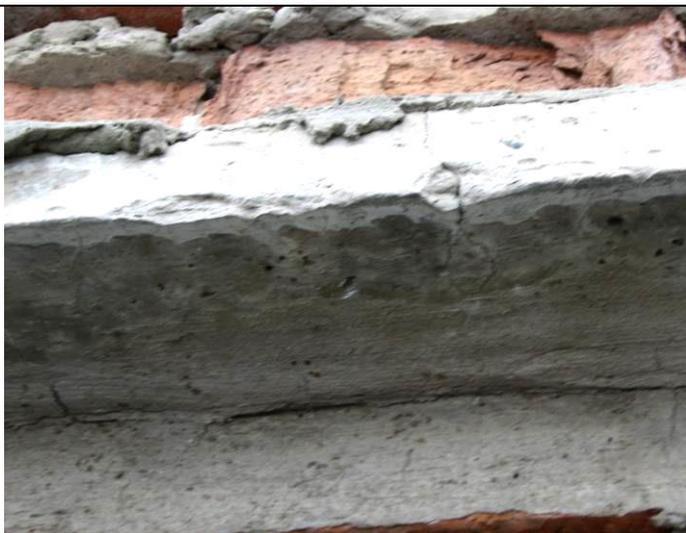
Рисунок Б.49 –  
Фрагмент ж/б  
оконной  
перемычки

Нормальная трещина по боковой поверхности шириной раскрытия до 0,3 мм, переходящая на нижнюю поверхность; сколы бетона на глубину до 20 мм на отдельных участках; недоуплотнение бетона (раковины) на глубину до 5 мм на отдельных участках

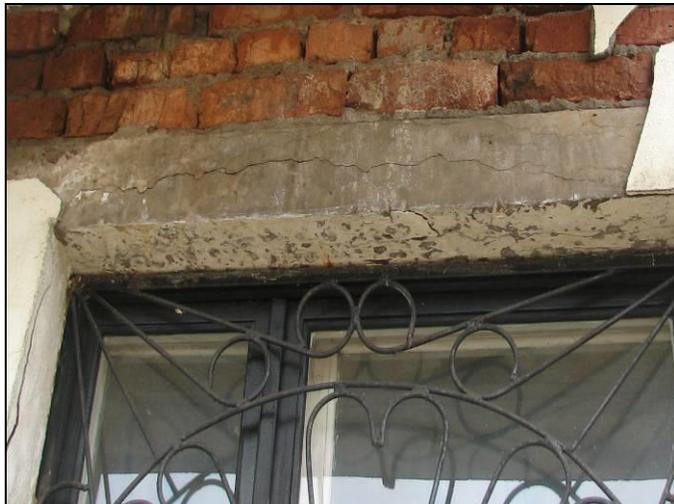
Рисунок Б.50 –  
Фрагмент ж/б  
оконной  
перемычки

Продольная трещина по боковой поверхности шириной раскрытия до 1,0 мм, переходящая в наклонную; отслаивание бетона по нижней поверхности на отдельном участке в средней части

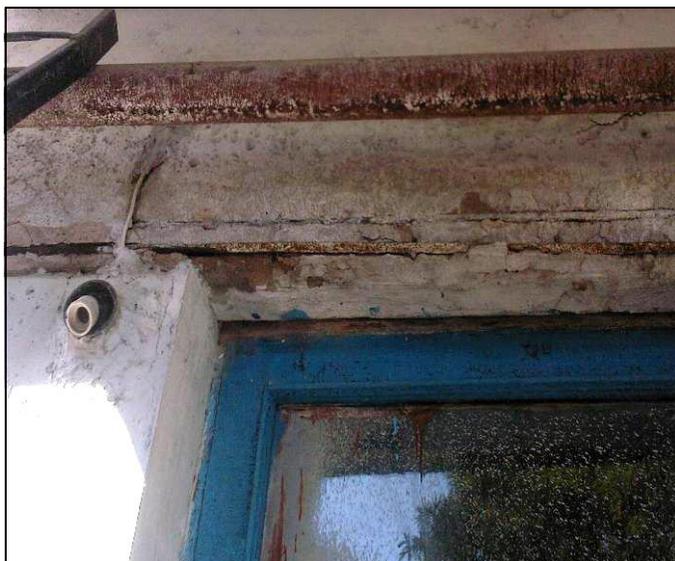
Рисунок Б.51 –  
Фрагмент  
перемычного  
ж/б блока

Отслаивание и разрушение защитного слоя бетона; оголение и начало пластинчатой коррозии арматурных стержней; разрушение окрасочного покрытия на многочисленных участках

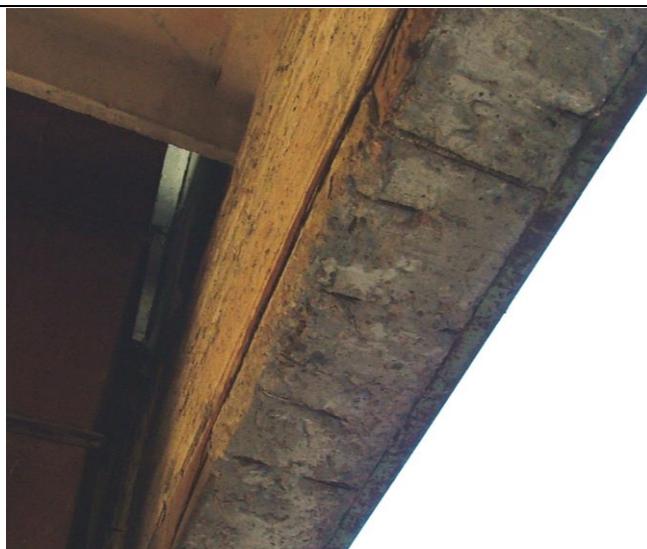
Рисунок Б.52 –  
Фрагмент  
воротного ж/б  
прогона

Отслаивание и разрушение участков защитного слоя бетона; оголение и коррозия поперечных и продольного стержней арматурной сетки

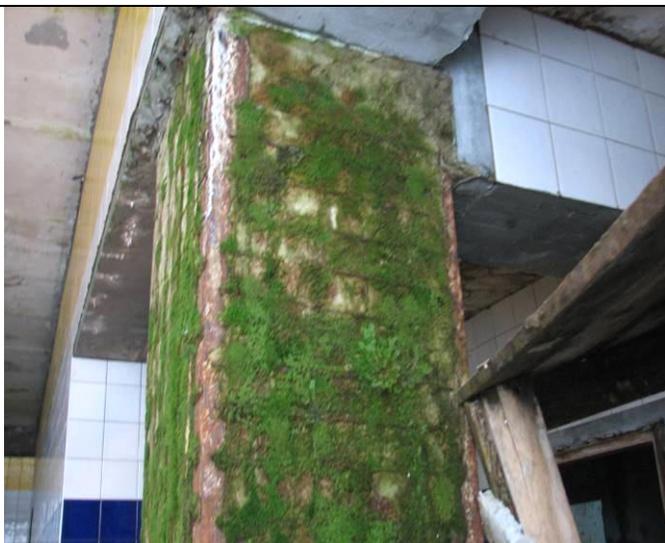
Рисунок Б.53 –  
Фрагмент  
кирпичного столба,  
усиленного  
стальной облоймой

Увлажнение, биоповреждения (мох) повсеместно;  
коррозия элементов стальной облоймы

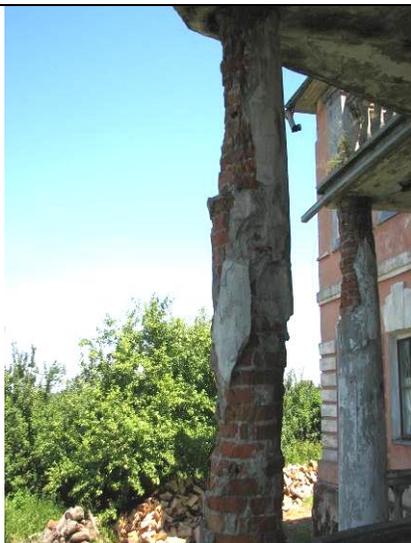
Рисунок Б.54 –  
Фрагмент кирпичных  
оштукатуренных  
столбов

Отслаивание и обрушение штукатурного слоя повсеместно; размораживание и разрушение  
кладки на глубину до 20 мм в нижней части, до 100 мм – в верхней части

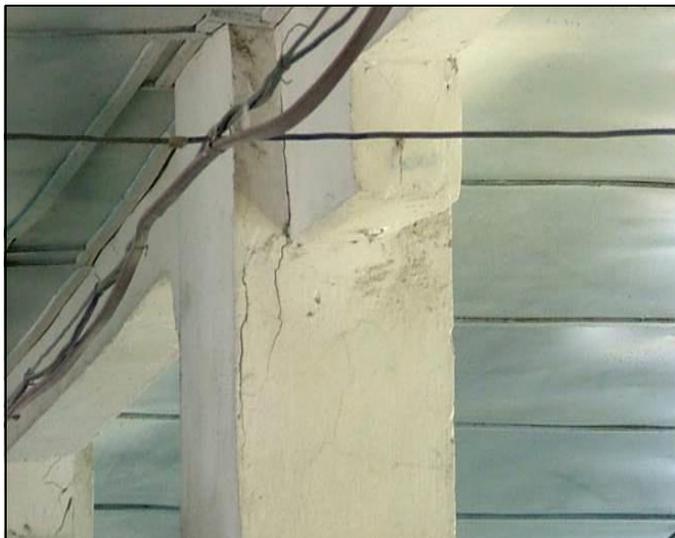
Рисунок Б.55 –  
Фрагмент  
кирпичного  
оштукатуренного  
столба

Наклонные и вертикальные трещины в опорной зоне прогона  
шириной раскрытия до 1,5 мм

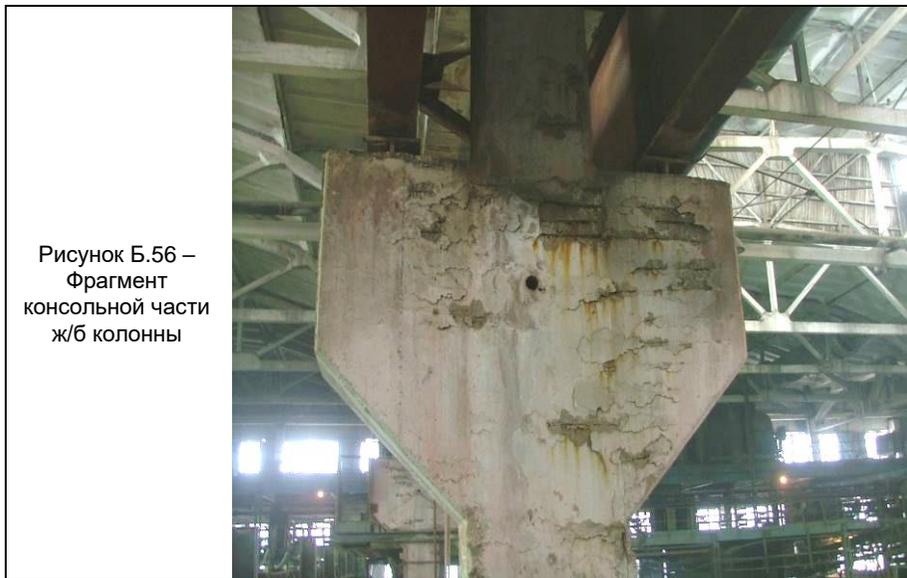
Рисунок Б.56 –  
Фрагмент  
консольной части  
ж/б колонны

Отслаивание бетона защитного слоя на многочисленных участках;  
оголение и коррозия арматурных стержней; разрушение отделочного  
покрытия на многочисленных участках; следы увлажнения
