# **Б** ПРИМЕРЫ ХАРАКТЕРНЫХ ПОВРЕЖДЕНИЙ КОНСТРУКЦИЙ

## **Б.1** Фундаменты

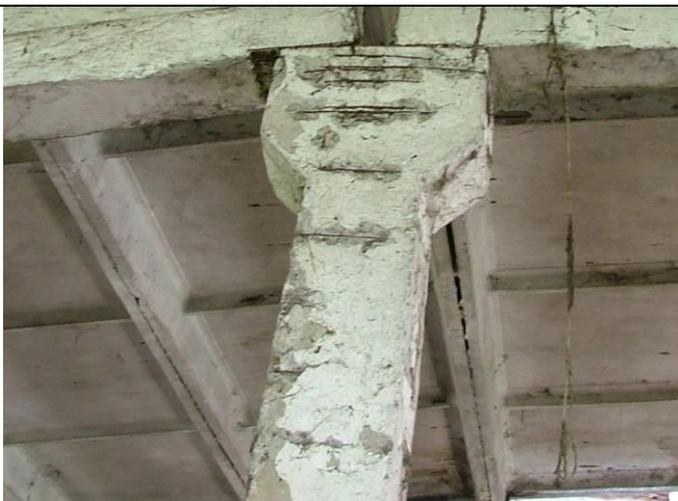
Рисунок Б.57 –  
Фрагмент  
верхней части ж/б  
колонны

Отслаивание и разрушение бетона защитного слоя на многочисленных участках; оголение и коррозия поперечных арматурных стержней (хомутов); многочисленные сколы по ребру на глубину до 30,0 мм

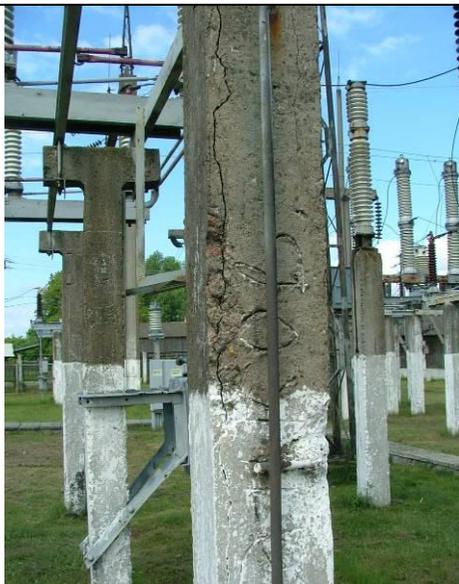
Рисунок Б.58 –  
Фрагмент  
ж/б столба

Продольная трещина в месте расположения рабочей арматуры шириной раскрытия до 5,0 мм; размораживание бетона на величину до 10,0 мм в средней части на отдельных участках

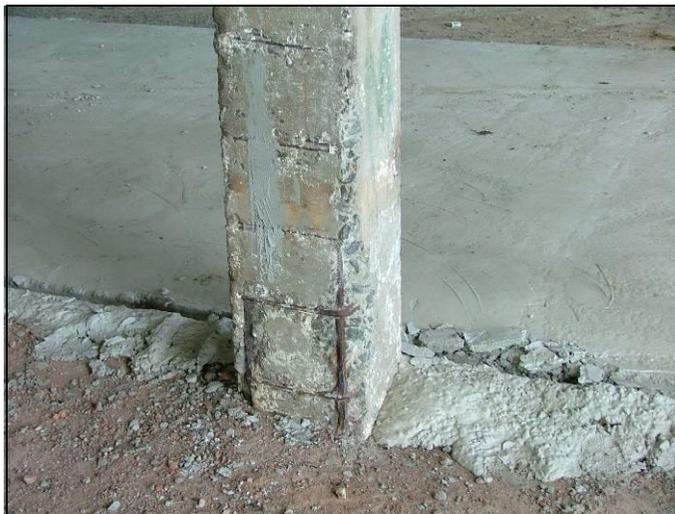
Рисунок Б.59 –  
Фрагмент нижней  
части ж/б колонны

Разрушение бетона защитного слоя; оголение и коррозия рабочей и конструктивной арматуры на многочисленных участках; многочисленные сколы по ребру на глубину до 30 мм

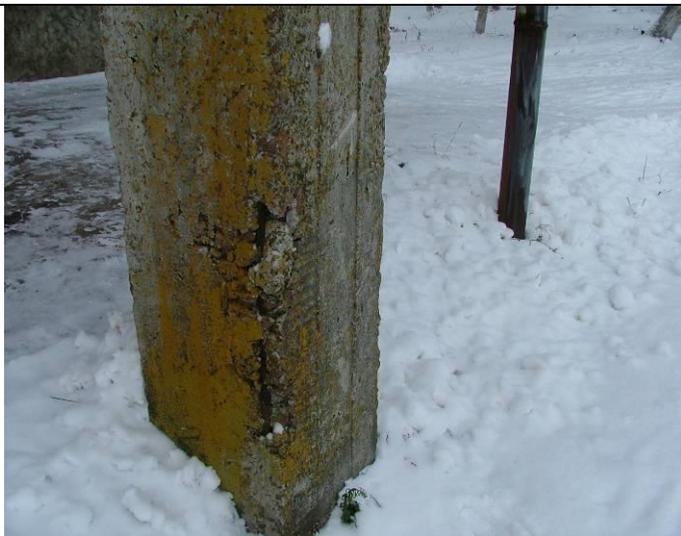
Рисунок Б.60 –  
Фрагмент ж/б  
колонны

Недоуплотнение бетона (раковины) на участке расположения стержня рабочей арматуры на глубину до 20,0 мм; оголение и коррозия стержней рабочей и конструктивной арматуры; биоповреждения (лишайник) на многочисленных участках

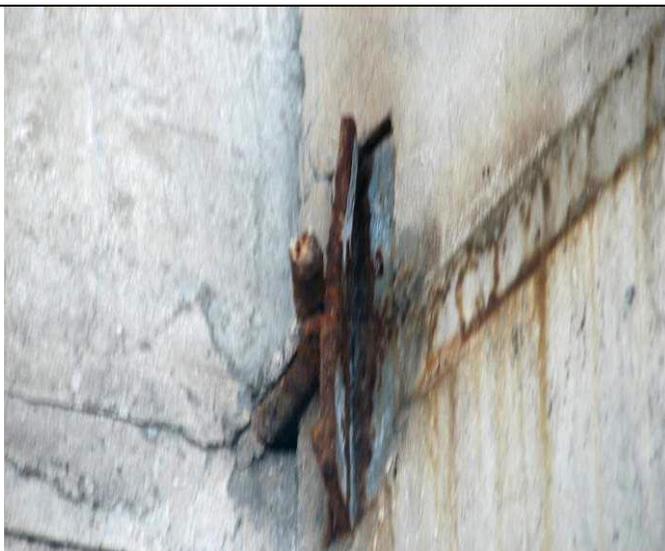
Рисунок Б.61 –  
Фрагмент ж/б  
колонны

Отрыв закладной детали на участке крепления стеновой панели;  
коррозия элементов крепления

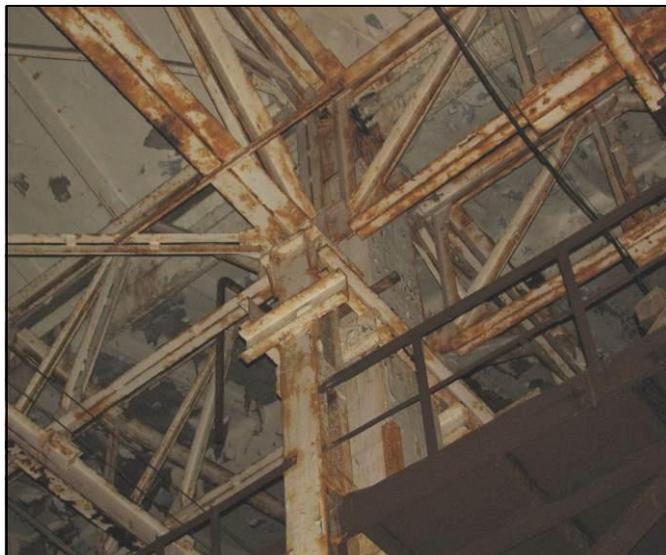
Рисунок Б.62 –  
Фрагмент стальной  
колонны и  
элементов покрытия

Разрушение защитного окрасочного покрытия на  
многочисленных участках; коррозия элементов колонны и  
покрытия на многочисленных участках

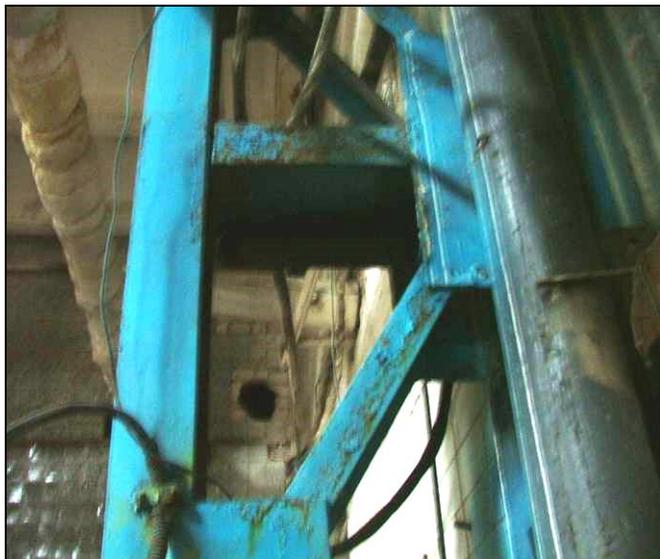
Рисунок Б.63 –  
Фрагмент  
стальной колонны

Отслаивание окрасочного слоя на отдельных участках;  
неравномерная поверхностная коррозия на отдельных участках

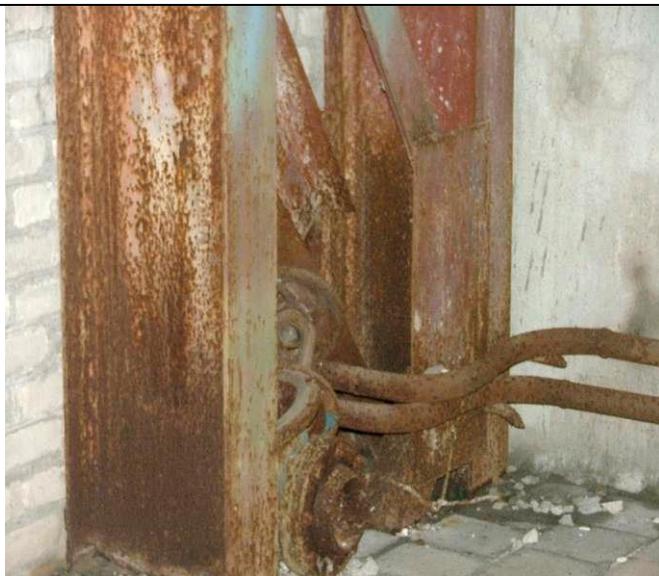
Рисунок Б.64 –  
Фрагмент  
стальной колонны

Разрушение защитного покрытия повсеместно; поверхностная  
равномерная коррозия на многочисленных участках

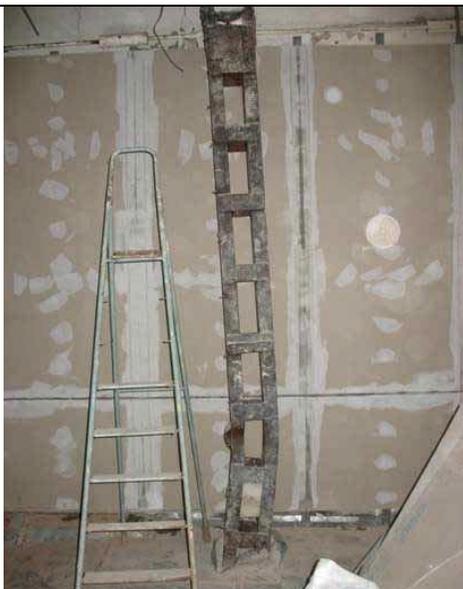
Рисунок Б.65 – Фрагмент  
стальной стойки

Искривление стойки на величину до 100 мм, потеря устойчивости

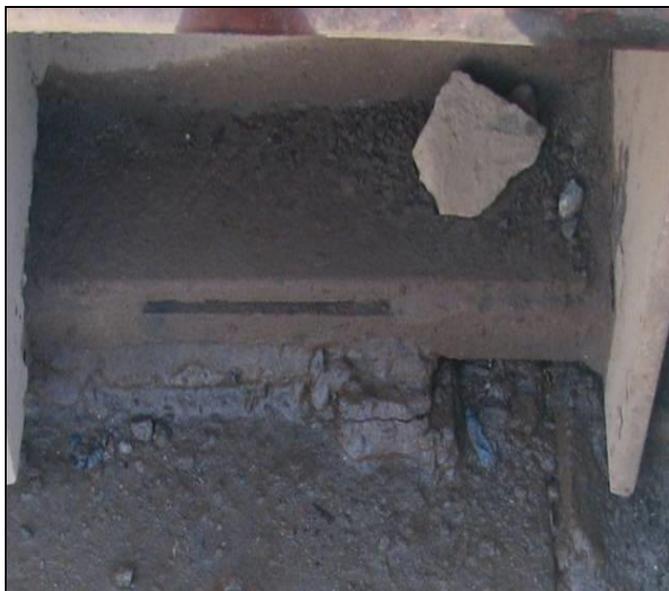
Рисунок Б.66 –  
Фрагмент  
стальной балки

Трещина по сварному шву крепления балки к опорной пластине

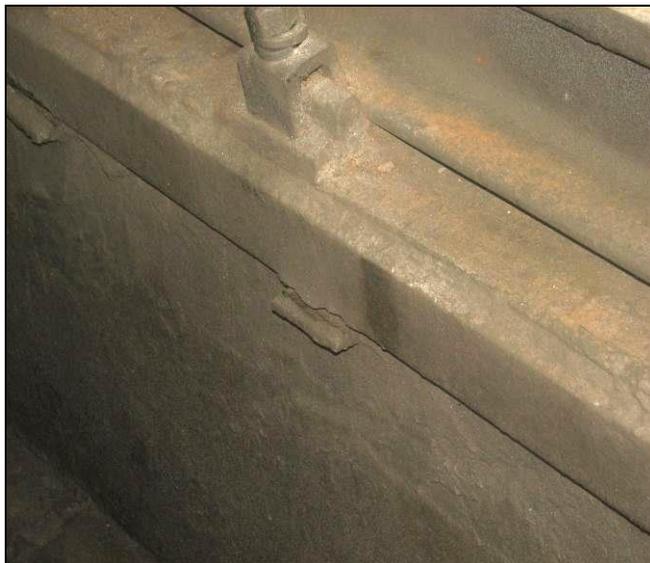
Рисунок Б.67 –  
Фрагмент участка  
крепления  
стального короба  
под ж.-д. рельсом  
к ж/б опоре

Разрыв сварного шва крепления короба к закладной детали стенки;  
смещение короба в вертикальной плоскости

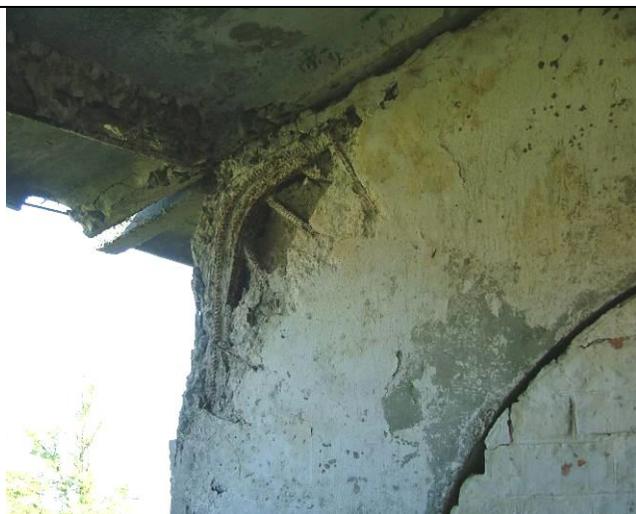
Рисунок Б.68 –  
Фрагмент  
ж/б полурамы

Отслаивание и разрушение защитного слоя бетона на участке перехода  
балочной части в стоечную; оголение и коррозия рабочей и конструктивной арматуры;  
разрушение окрасочного покрытия на отдельных участках; следы увлажнения  
балочной части и биоповреждения (грибок)

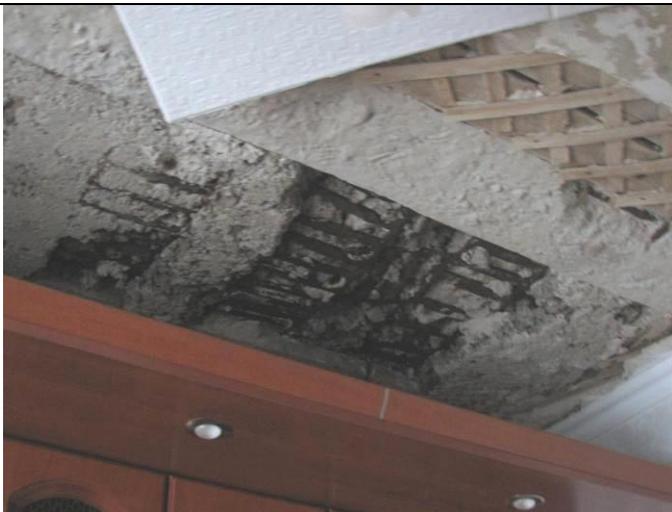
Рисунок Б.69 –  
Фрагмент  
междуэтажного  
перекрытия по  
ж/б балкам

Разрушение защитного слоя; пластинчатая коррозия арматурных стержней

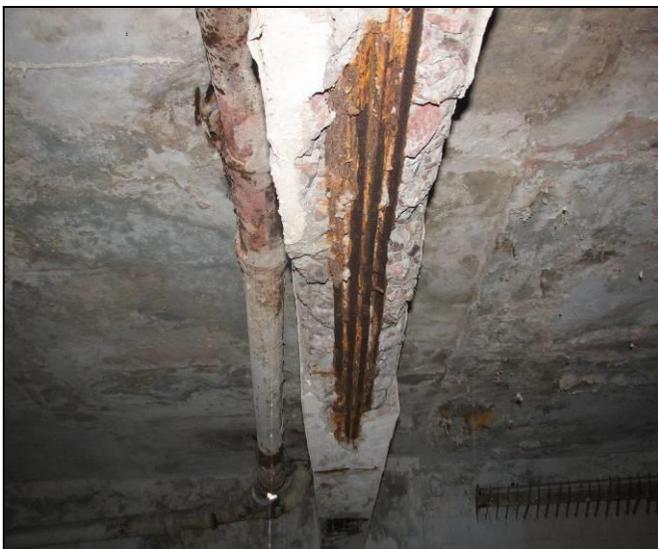
Рисунок Б.70 –  
Фрагмент  
монолитного  
перекрытия по  
ж/б балкам

Разрушение и отслаивание защитного слоя бетона балки перекрытия; оголение и коррозия рабочей арматуры балки перекрытия; следы увлажнения и биоповреждения (грибок) на многочисленных участках

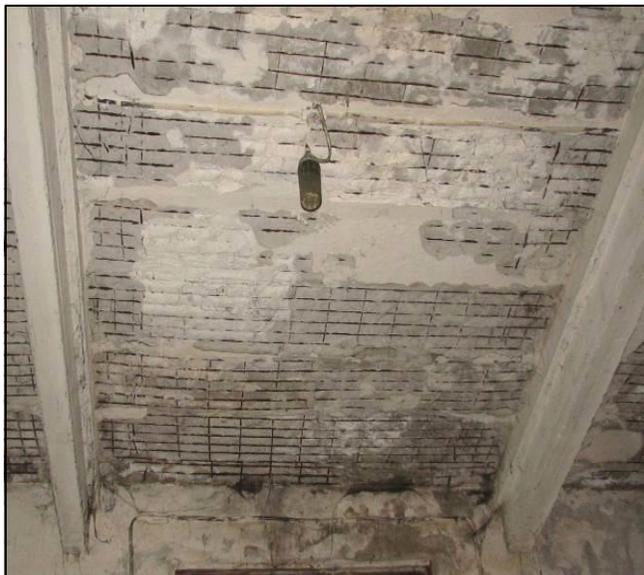
Рисунок Б.71 –  
Фрагмент перекрытия  
из плит, выполненных  
из ячеистого бетона,  
по ж/б балкам

Отслаивание и разрушение защитного слоя плит повсеместно; оголение и коррозия арматурных сеток; следы увлажнения плит вдоль стены

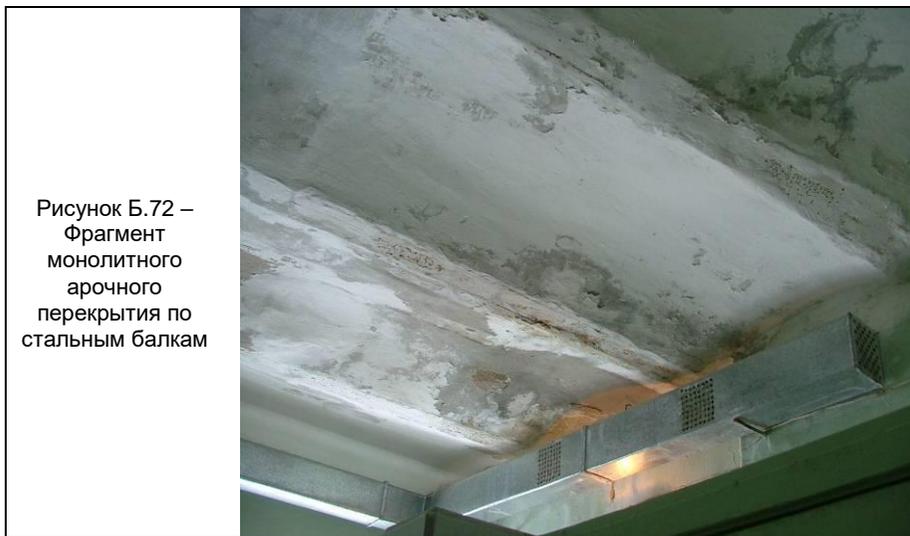
Рисунок Б.72 –  
Фрагмент  
монолитного  
арочного  
перекрытия по  
стальным балкам

Отслаивание и разрушение отделочных покрытий по нижней поверхности стальных балок и сводам; поверхностная коррозия нижней поверхности стальных балок на отдельных участках; следы увлажнения и биоповреждения (грибок)

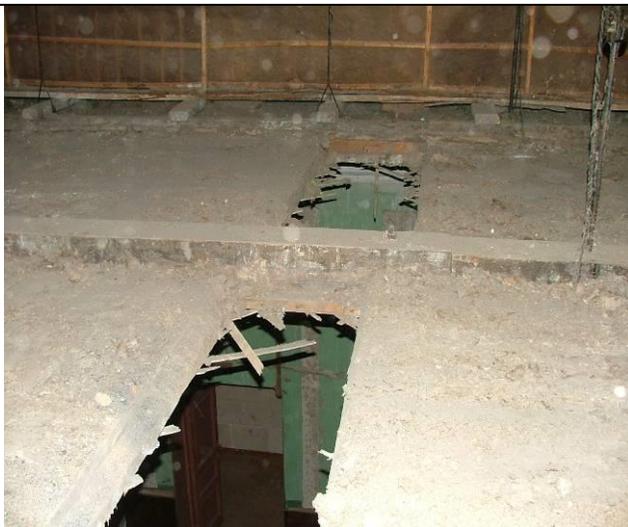
Рисунок Б.73 –  
Фрагмент чердачного  
перекрытия по  
деревянными балкам

Полное разрушение и обрушение подшивки между балками

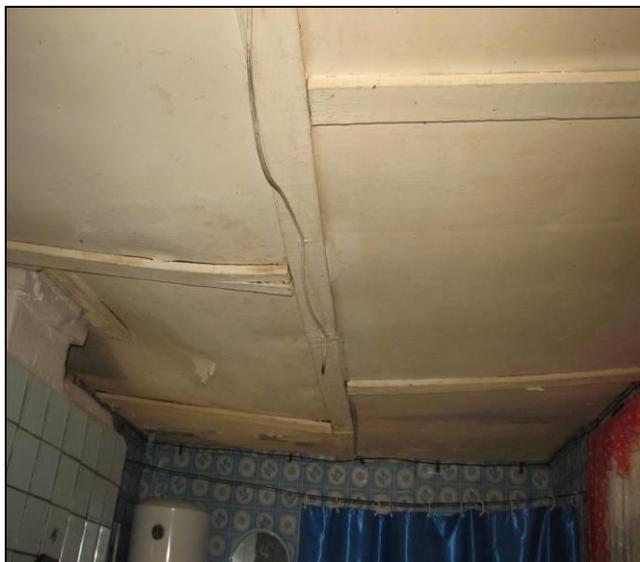
Рисунок Б.74 –  
Фрагмент чердачного  
перекрытия по  
деревянными балкам

Прогиб перекрытия на величину до 50 мм; коробление листов подшивки потолочной части на отдельных участках на величину до 30 мм;  
следы увлажнения; неплотное прилегание досок крепления подшивки

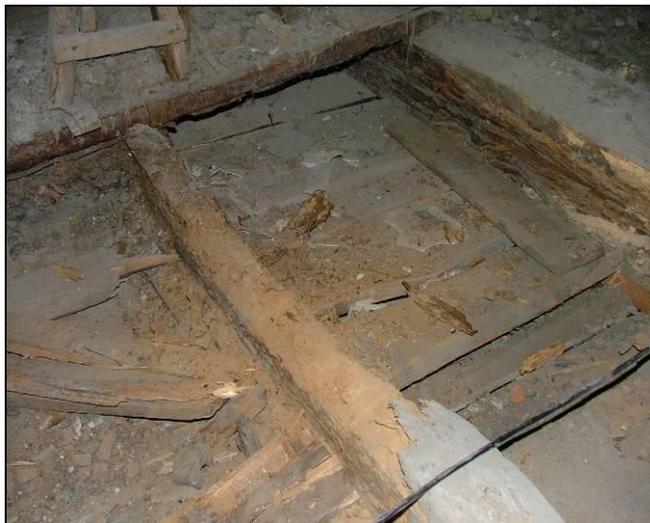
Рисунок Б.75 –  
Фрагмент  
чердачного  
перекрытия по  
деревянными балкам

Массовые повреждения древесины балки древоточцами на многочисленных участках, полное разрушение древесины на глубину до 30 мм; прогиб подшивки на величину до 20 мм

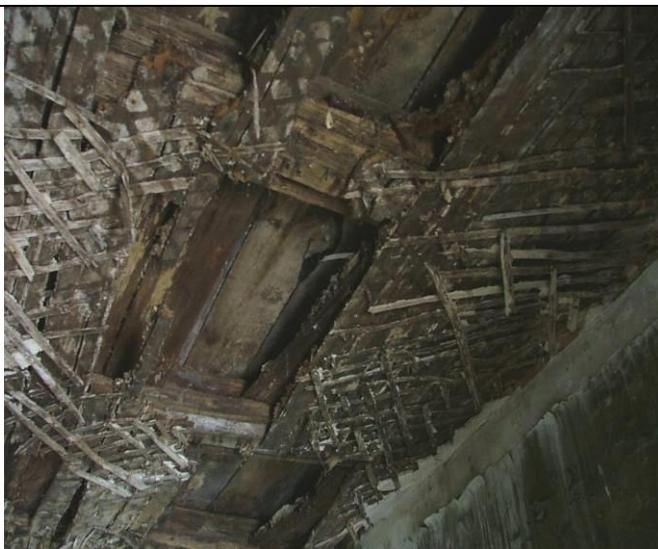
Рисунок Б.76 –  
Фрагмент  
перекрытия над  
подвалом по  
деревянными балкам

Полное разрушение штукатурного слоя; разрушение подшивки дереворазрушающими грибами (гниль) на многочисленных участках, обрушение отдельных участков подшивки (дранки); увлажнение балок перекрытия

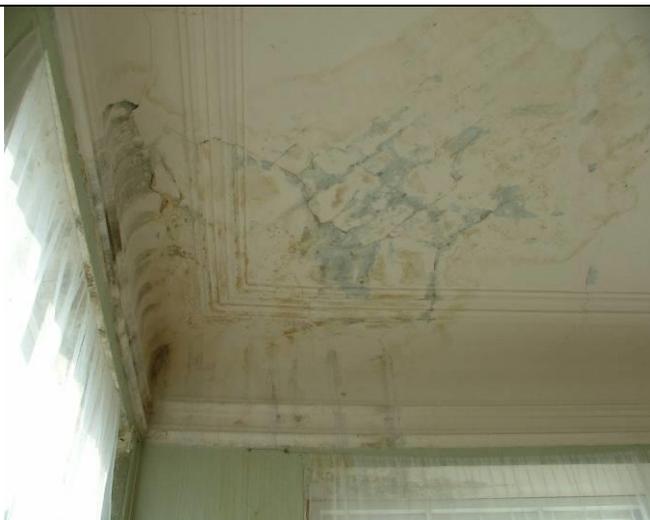
Рисунок Б.77 –  
Фрагмент  
потолочной части  
чердачного  
перекрытия по  
деревянным балкам

Многочисленные трещины различного характера шириной раскрытия до 2,0 мм по потолочному слою; отслаивание штукатурного слоя на отдельных участках; следы увлажнения и биоповреждения (грибок)

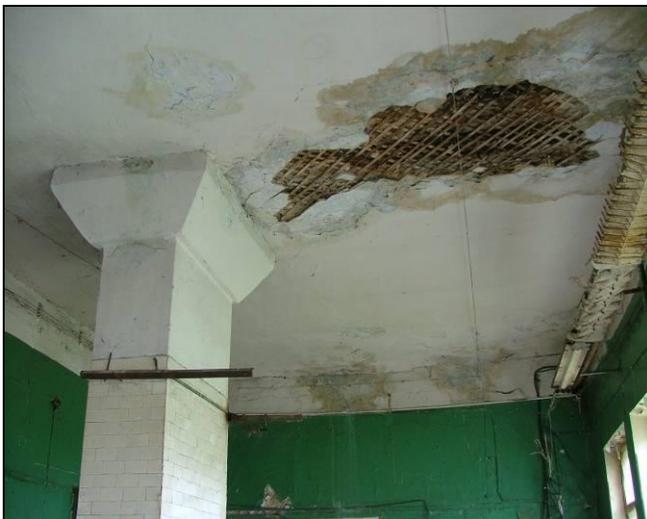
Рисунок Б.78 –  
Фрагмент  
потолочной части  
чердачного  
перекрытия по  
деревянным балкам

Отслаивание и обрушение штукатурного слоя; поражение дереворазрушающими грибами (гниль) древесины драмки на отдельных участках; отдельные трещины различного характера по штукатурному слою; увлажнение и биоповреждения (грибок) на многочисленных участках

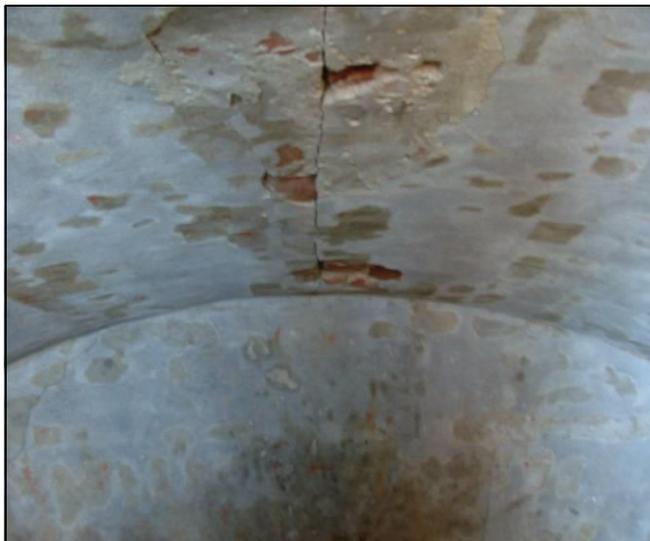
Рисунок Б.79 –  
Фрагмент  
кирпичного арочного  
штукатуренного  
перекрытия

Отслаивание штукатурного слоя на отдельных участках; продольная трещина по швам кладки шириной раскрытия до 1,0 мм; сколы по отдельным кирпичам на глубину до 15 мм; следы увлажнения и биоповреждения (грибок)

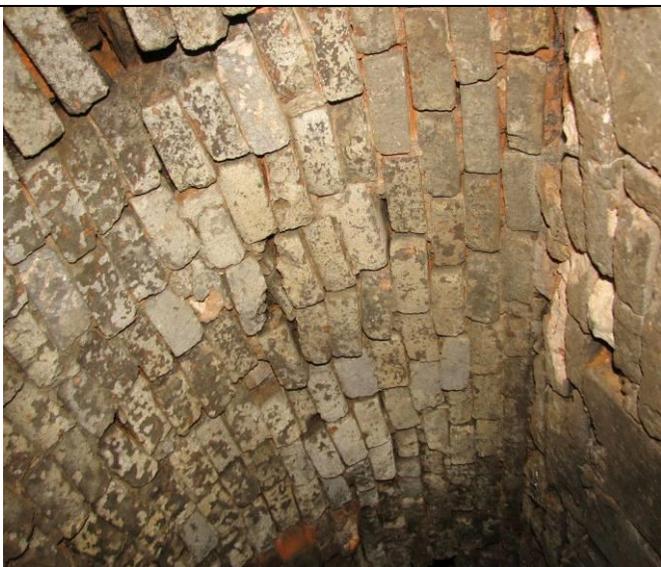
Рисунок Б.80 –  
Фрагмент  
кирпичного  
арочного  
перекрытия

Выкрашивание кладочного раствора на глубину до 20 мм повсеместно; смещение и выпадение отдельных кирпичей

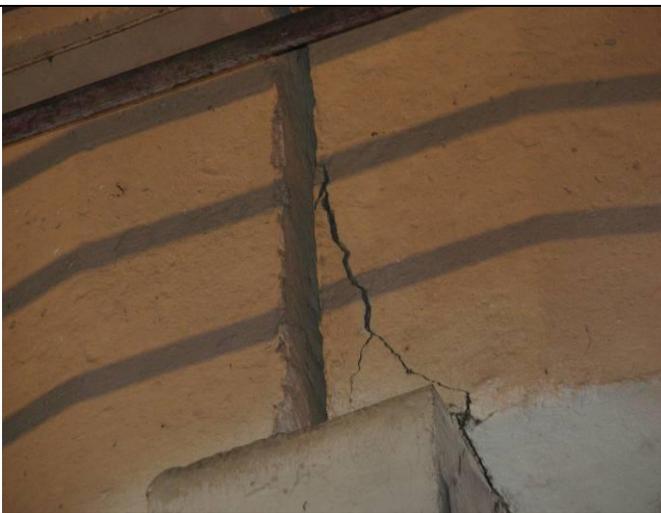
Рисунок Б.81 –  
Фрагмент ж/б  
подкрановой  
балки

Наклонная трещина в опорной зоне шириной раскрытия до 5,0 мм

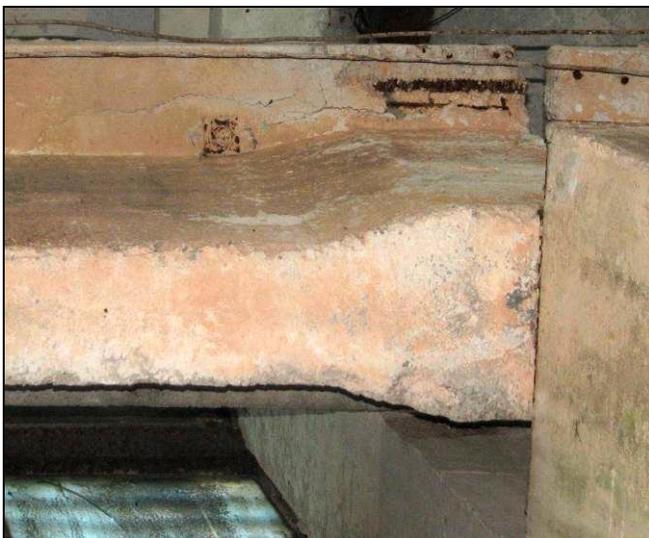
Рисунок Б.82 –  
Фрагмент ж/б  
подкрановой балки

Оголение и коррозия рабочей арматуры по нижней поверхности полки в опорной зоне;  
продольные трещины на участке расположения арматуры  
по нижней поверхности полки шириной раскрытия до 0,5 мм

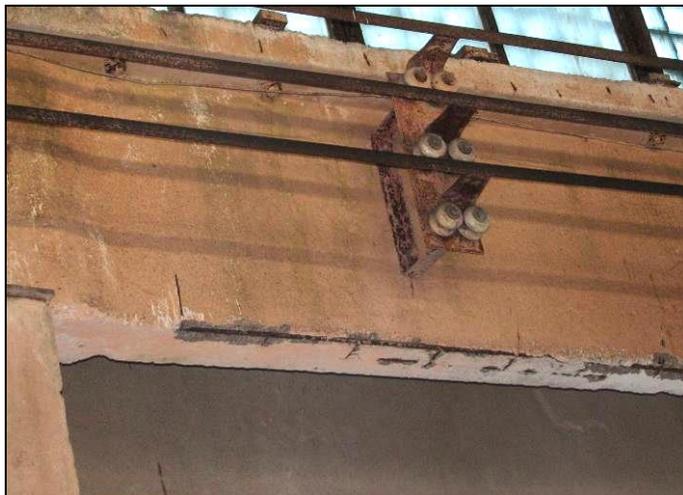
Рисунок Б.83 –  
Фрагмент ж/б  
подкрановой  
балки

Отслаивание и разрушение защитного слоя на участках расположения рабочей и конструктивной арматуры; оголение и коррозия участков стержней арматуры по нижней поверхности стенки балки; оголение и коррозия участков стержней по боковой поверхности полки

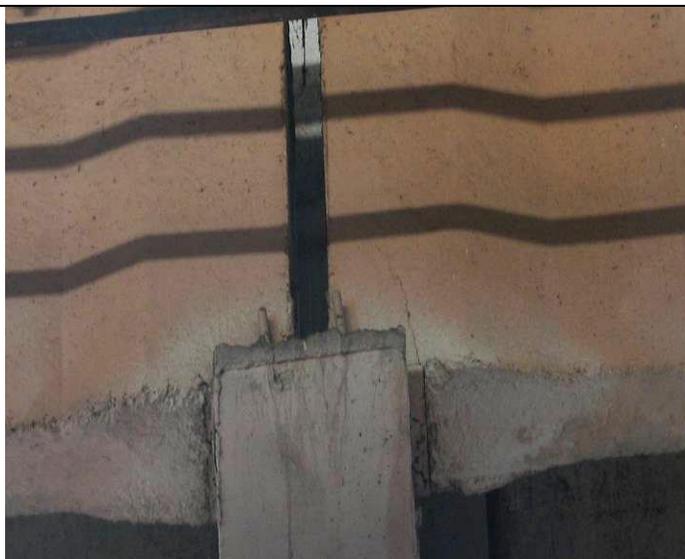
Рисунок Б.84 –  
Фрагмент ж/б  
подкрановой  
балки

Наклонная трещина по боковой поверхности в опорной зоне от края закладной детали шириной раскрытия до 0,3 мм, длиной до 200 мм; сколы бетона по углам нижней поверхности на глубину до 15 мм

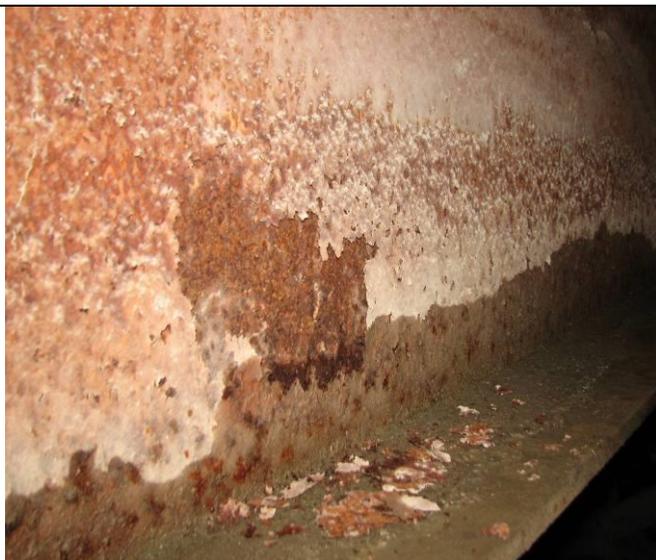
Рисунок Б.85 –  
Фрагмент стальной  
подкрановой балки

Разрушение защитного окрасочного покрытия; поверхностная равномерная коррозия, начало развития пластинчатой коррозии на отдельных участках

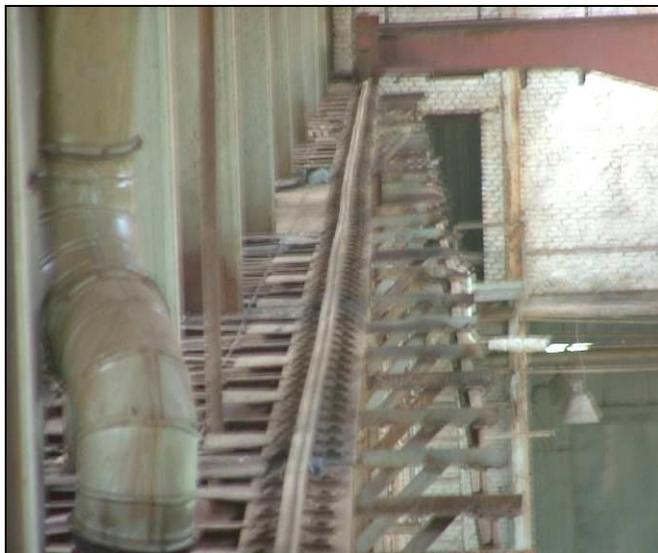
Рисунок Б.86 –  
Фрагмент  
подкранового пути

Смещение оси рельсов от разбивочной оси в плане; разрушение окрасочного покрытия на многочисленных участках; поверхностная равномерная коррозия на многочисленных участках

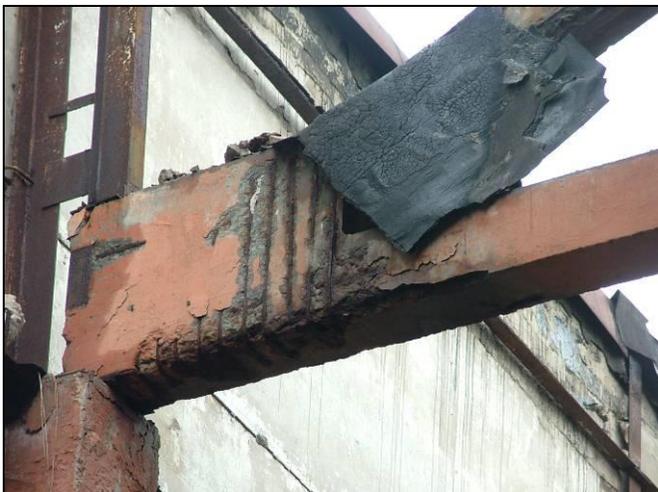
Рисунок Б.87 –  
Фрагмент  
опорной зоны ж/б  
фермы покрытия

Разрушение и отслаивание защитного слоя бетона; размораживание бетона в опорной зоне фермы на глубину до 10 мм; оголение и коррозия конструктивной арматуры опорной зоны фермы; сколы бетона по ребрам нижнего пояса

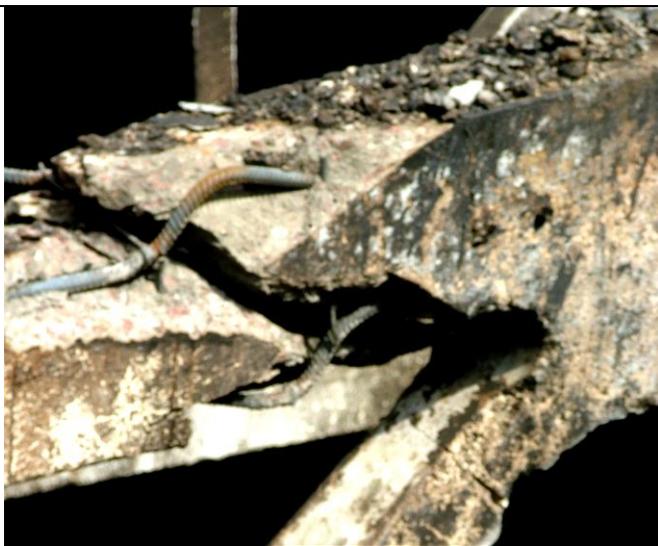
Рисунок Б.88 –  
Фрагмент ж/б  
стропильной  
фермы покрытия

Разрыв верхнего пояса, искривление арматуры вследствие воздействия высоких температур; закопченность поверхности повсеместно

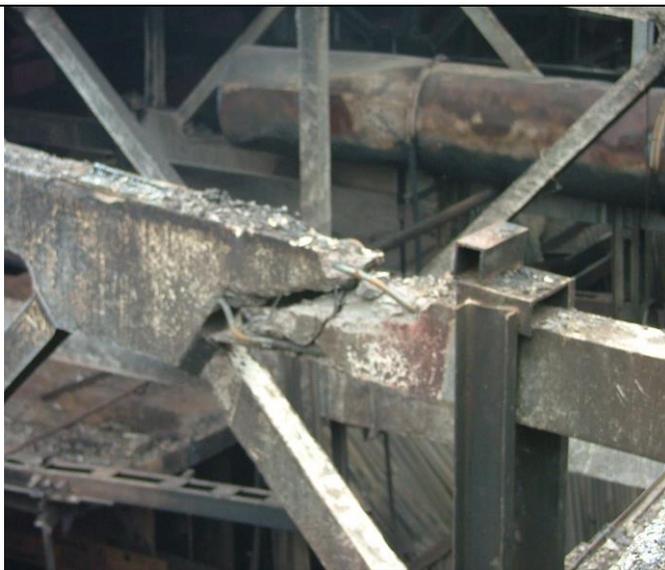
Рисунок Б.89 –  
Фрагмент ж/б  
стропильной  
фермы покрытия

Разрушение бетона верхнего пояса, разрыв верхнего пояса, смещение участков верхнего пояса на величину до 30 мм вследствие воздействия высоких температур; закопченность поверхности

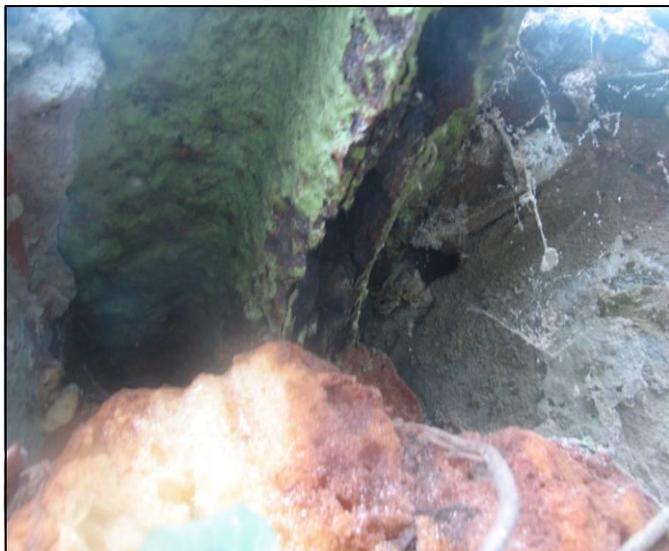
Рисунок Б.90 –  
Фрагмент верхнего  
пояса стальной  
фермы покрытия

Пластинчатая коррозия высокой степени интенсивности металла элементов; полное разрушение отдельных участков (на всю толщину элемента)

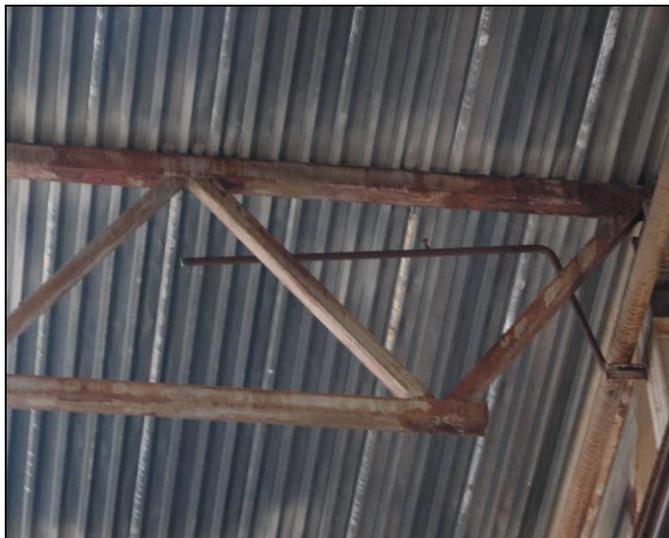
Рисунок Б.91 –  
Фрагмент  
стальной фермы

Отслаивание и разрушение защитного покрытия;  
поверхностная равномерная коррозия на многочисленных участках,  
в опорной зоне – начало развития пластинчатой коррозии

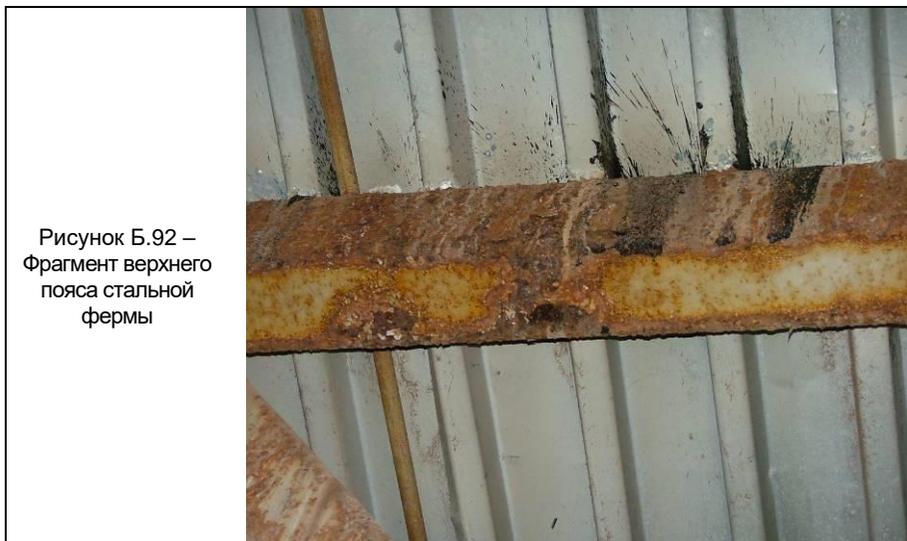
Рисунок Б.92 –  
Фрагмент верхнего  
пояса стальной  
фермы

Отслаивание и разрушение защитного покрытия;  
поверхностная равномерная коррозия на многочисленных участках,  
на отдельных – начало развития пластинчатой коррозии

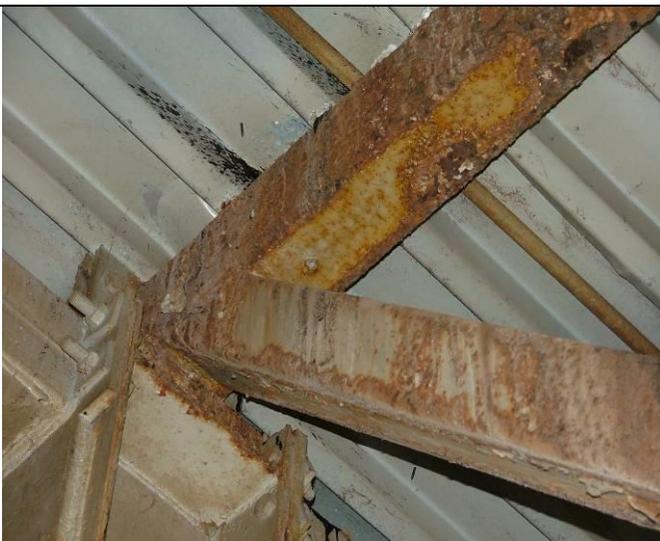
Рисунок Б.93 –  
Фрагмент  
опорного участка  
стальной фермы

Отслаивание и разрушение защитного покрытия;  
поверхностная равномерная коррозия высокой интенсивности на многочисленных  
участках, на отдельных – начало развития пластинчатой коррозии

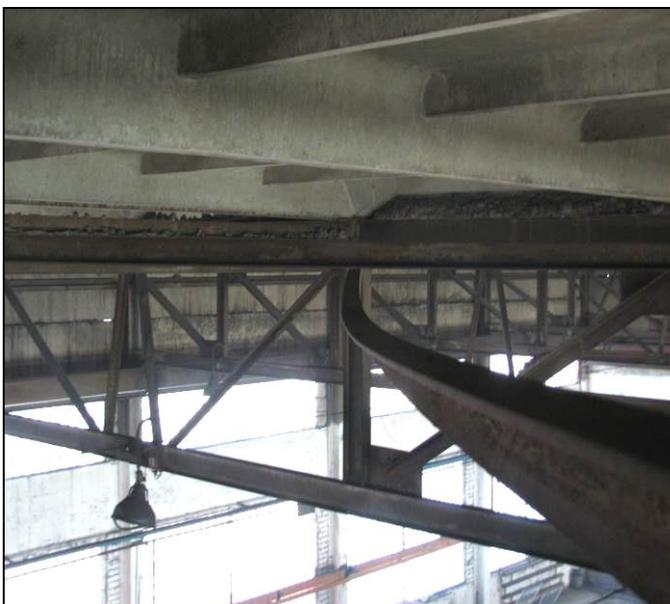
Рисунок Б.94 –  
Фрагмент  
покрытия по  
стальным фермам

Искривление элемента диагональной связи на величину до 50 мм

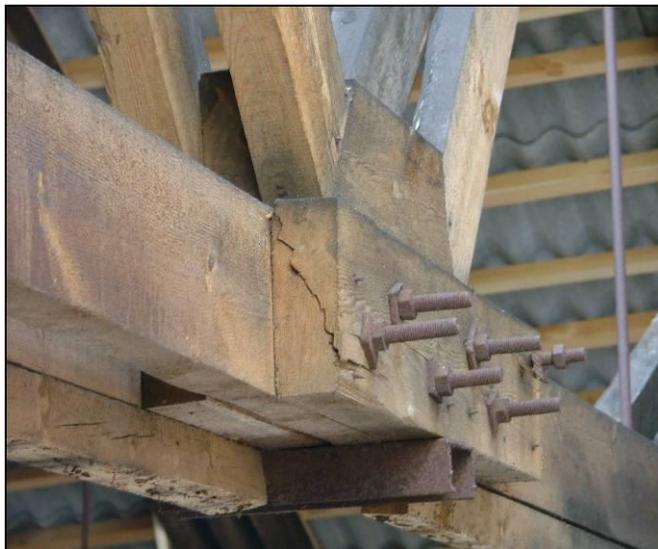
Рисунок Б.95 –  
Фрагмент  
нижнего пояса  
металлодеревянной  
фермы

Наклонная трещина по боковой поверхности накладки шириной раскрытия до 2,0 мм (срез древесины бруска со смещением на участке крепления)

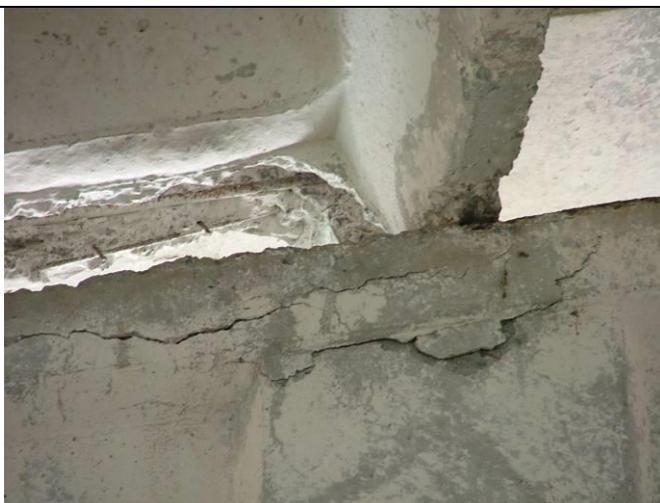
Рисунок Б.96 –  
Фрагмент верхнего  
пояса ж/б балки  
покрытия и  
ребристых плит

Отслаивание бетона в опорной зоне плиты покрытия; продольная трещина по боковой поверхности на участке расположения арматуры шириной раскрытия до 3,0 мм; разрушение отделочного покрытия (побелки) на многочисленных участках; оголение и поверхностная неравномерная коррозия участков стержней арматуры поперечных опорных ребер плит

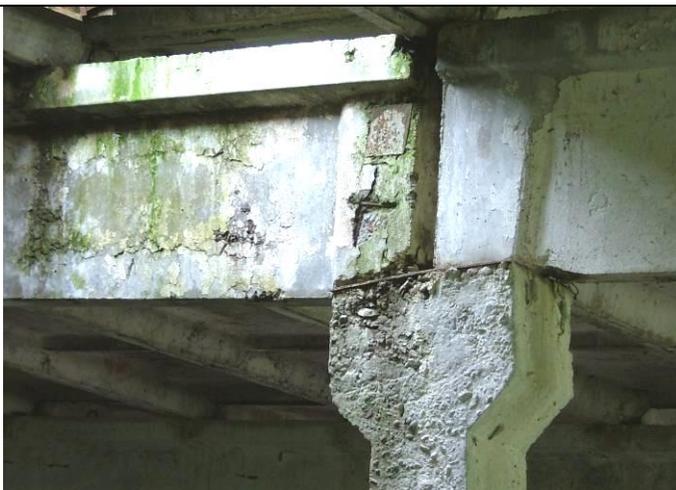
Рисунок Б.97 –  
Фрагмент ж/б  
балок покрытия

Разрушение и отслаивание защитного слоя бетона балки;  
оголение и коррозия конструктивной арматуры в опорной зоне балки;  
отдельные трещины в месте расположения арматуры;  
сколы бетона на глубину до 10 мм; биоповреждения (мох)

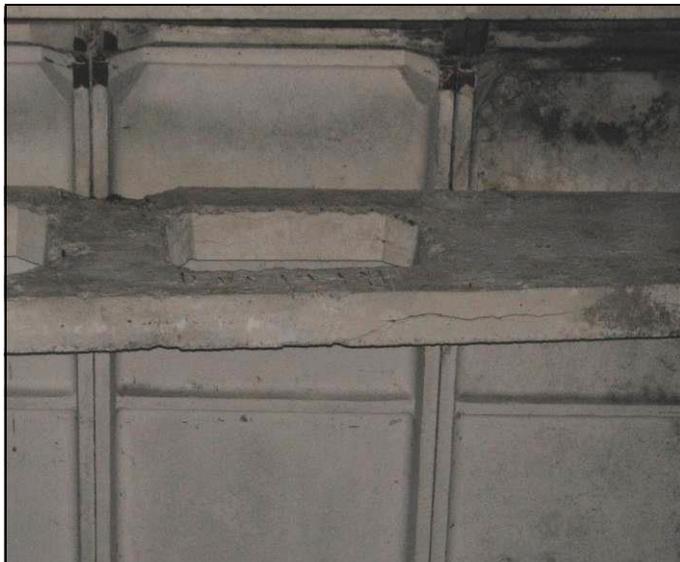
Рисунок Б.98 –  
Фрагмент ж/б  
решетчатой  
двускатной  
балки покрытия

Продольная трещина по нижней поверхности нижнего пояса шириной раскрытия до 1,5 мм, переходящая в наклонную; скол бетона по верхнему поясу в опорной зоне плиты покрытия на глубину до 50 мм длиной до 200 мм

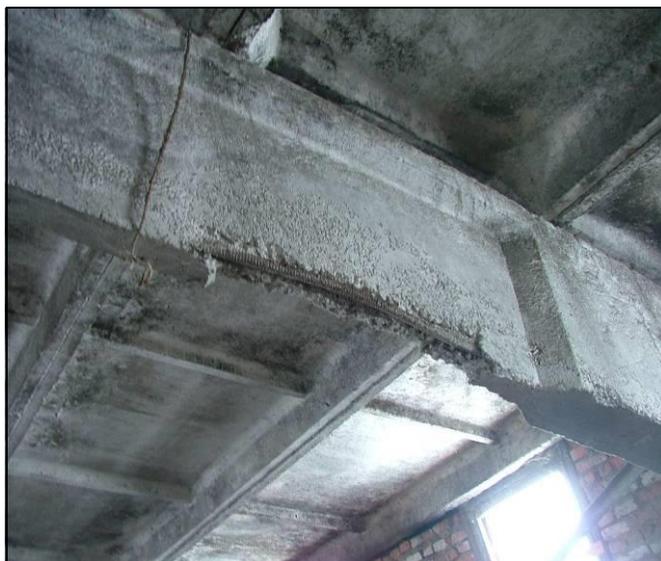
Рисунок Б.99 –  
Фрагмент ж/б  
балки покрытия  
таврового сечения

Оголение и поверхностная коррозия участка стержня рабочей арматуры,  
его искривление на величину до 10 мм

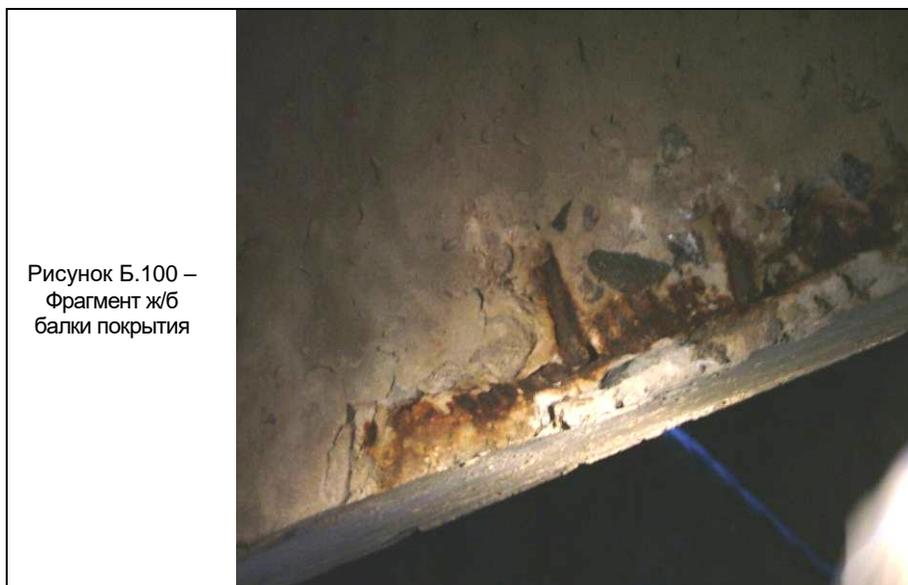
Рисунок Б.100 –  
Фрагмент ж/б  
балки покрытия

Разрушение защитного слоя бетона; оголение и пластинчатая коррозия  
средней степени интенсивности рабочей и конструктивной арматуры

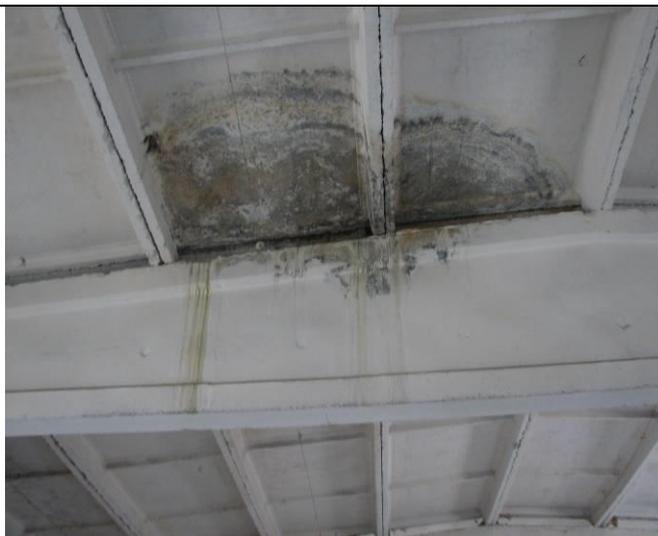
Рисунок Б.101 –  
Фрагмент ж/б  
двускатной балки  
покрытия и  
ребристых плит

Следы увлажнения плит и балки покрытия; разрушение отделочного  
покрытия по нижней поверхности на участке увлажнения и  
боковой поверхности балки

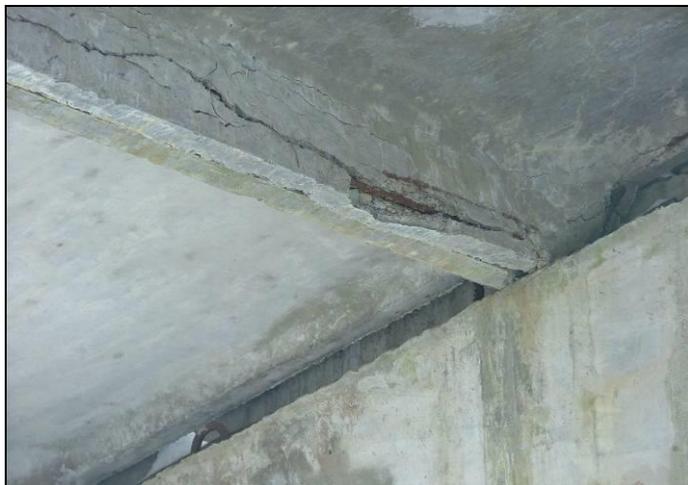
Рисунок Б.102 –  
Фрагмент ж/б  
ребристых плит  
покрытия

Разрушение и отслаивание защитного слоя бетона продольного ребра;  
оголение и коррозия стержня рабочей арматуры продольного ребра;  
продольная трещина по боковой поверхности продольного ребра шириной раскрытия  
до 10 мм; трещины на стыке продольного (поперечного опорного)  
ребра и полки шириной раскрытия до 0,3 мм

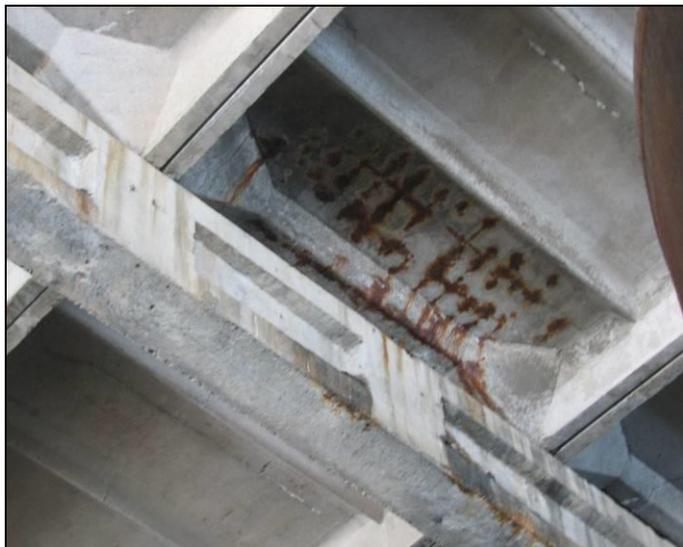
Рисунок Б.103 –  
Фрагмент ж/б  
ребристой плиты  
покрытия

Оголение и пластинчатая коррозия стержней арматурной сетки полки плиты; следы коррозии на многочисленных участках; поперечная трещина по полке плиты шириной раскрытия до 0,3 мм, по ней – высолы

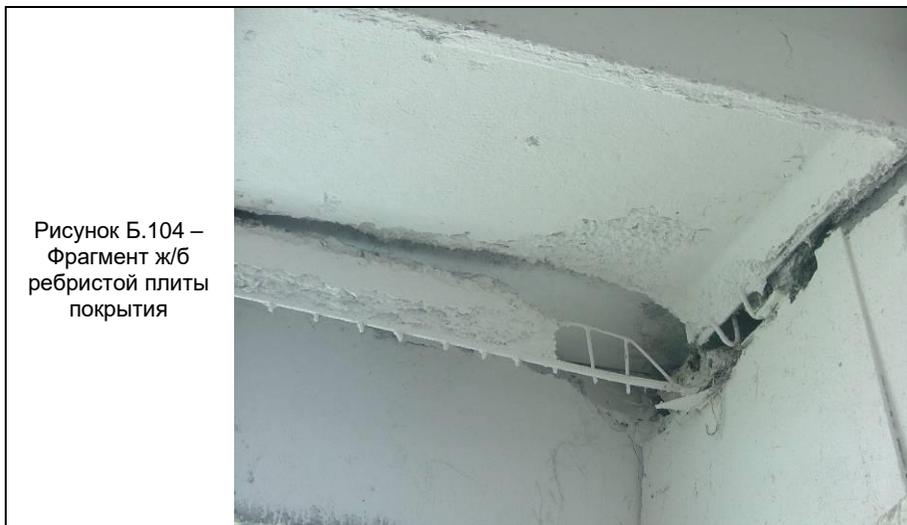
Рисунок Б.104 –  
Фрагмент ж/б  
ребристой плиты  
покрытия

Отрыв опорного поперечного ребра от полки плиты покрытия; оголение арматуры продольного и поперечного ребер; размораживание и разрушение бетона полки и ребер плиты на многочисленных участках на глубину до 15 мм

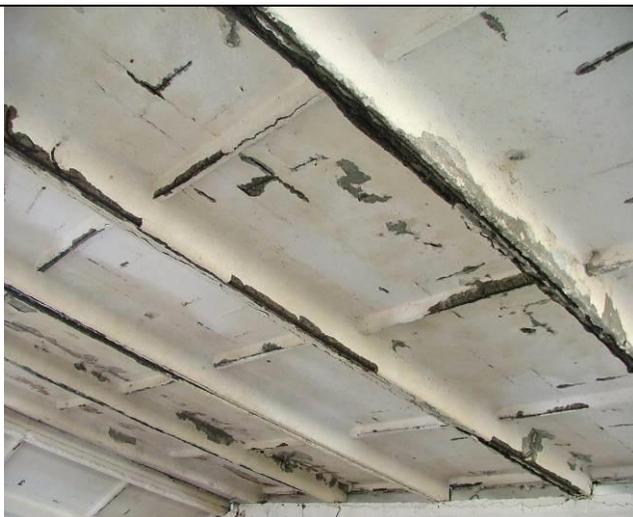
Рисунок Б.105 –  
Фрагмент ж/б  
ребристых  
плит покрытия

Отслаивание и разрушение бетона защитного слоя на многочисленных участках; оголение и коррозия рабочей арматуры продольных и поперечных ребер; оголение и коррозия арматуры полок плит; продольная трещина по нижней поверхности поперечного ребра плиты шириной раскрытия до 5,0 мм

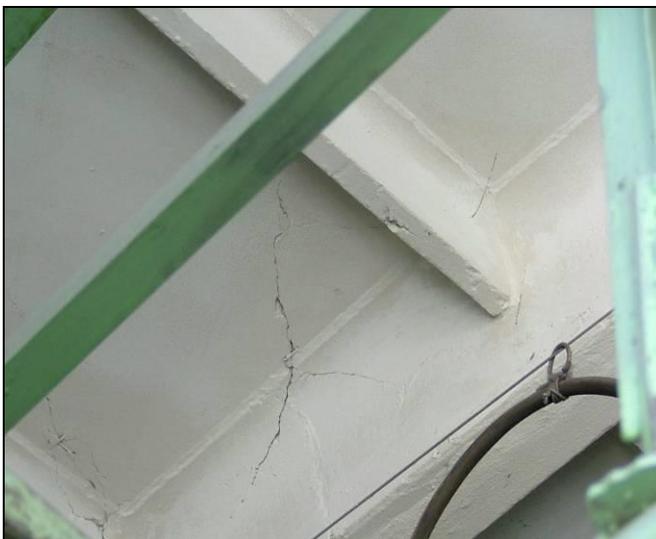
Рисунок Б.106 –  
Фрагмент ж/б  
ребристой плиты  
покрытия

Наклонные трещины по полке плиты, переходящие на боковую поверхность продольного ребра, шириной раскрытия до 1,5 мм; сколы бетона по нижней поверхности поперечного ребра на глубину до 15 мм на отдельных участках

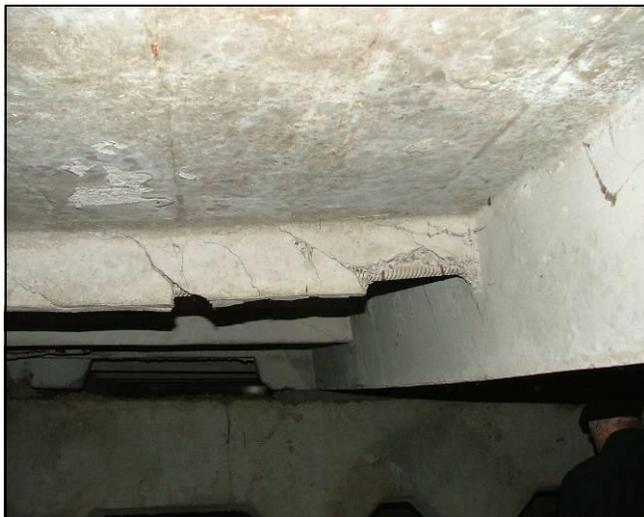
Рисунок Б.107 –  
Фрагмент ж/б  
ребристой плиты  
покрытия

Многочисленные наклонные трещины по поперечному ребру шириной раскрытия до 3,0 мм; отслаивание и разрушение бетона защитного слоя по поперечному ребру; оголение и поверхностная коррозия участков арматурного стержня; прогиб полки и поперечного ребра на величину до 15 мм

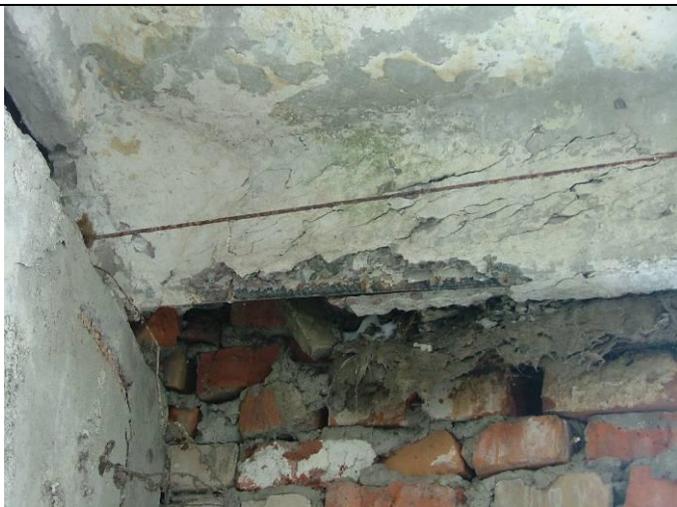
Рисунок Б.108 –  
Фрагмент ж/б  
ребристой плиты  
покрытия

Размораживание и разрушение бетона продольного ребра на глубину до 15 мм; многочисленные наклонные трещины по боковой поверхности продольного ребра шириной раскрытия до 1,5 мм; биоповреждения (мох); отслаивание отделочного покрытия на многочисленных участках

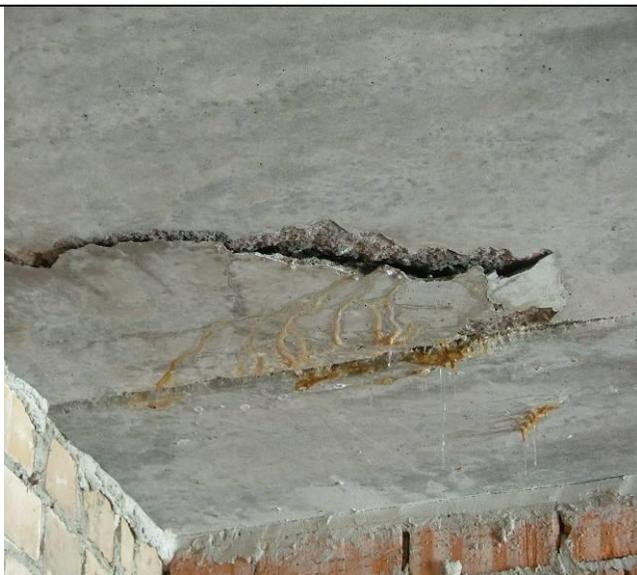
Рисунок Б.109 –  
Фрагмент ж/б плиты  
пустотного настила  
типа ПК

Отслаивание бетона по нижней поверхности плиты, отдельные  
фрагменты на грани обрушения; следы коррозии арматуры
