# **Б** ПРИМЕРЫ ХАРАКТЕРНЫХ ПОВРЕЖДЕНИЙ КОНСТРУКЦИЙ

## **Б.1** Фундаменты

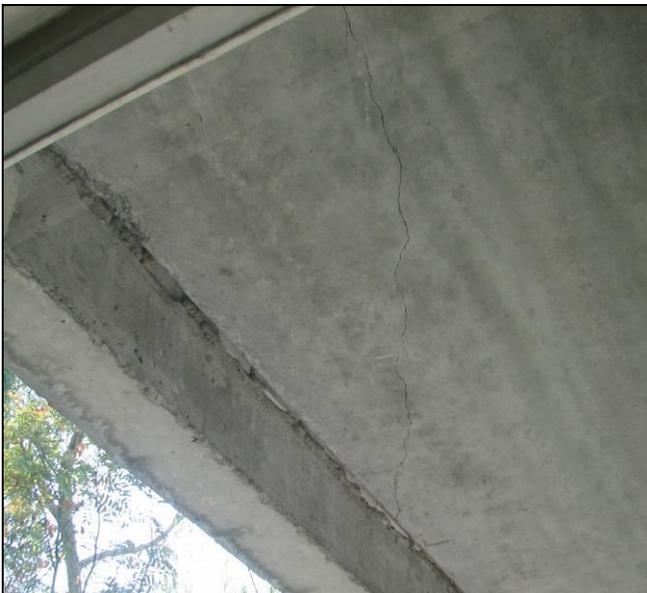
Рисунок Б.110 –  
Фрагмент ж/б  
плиты пустотного  
настила типа ПК

Наклонная трещина по нижней поверхности шириной раскрытия до 1,0 мм

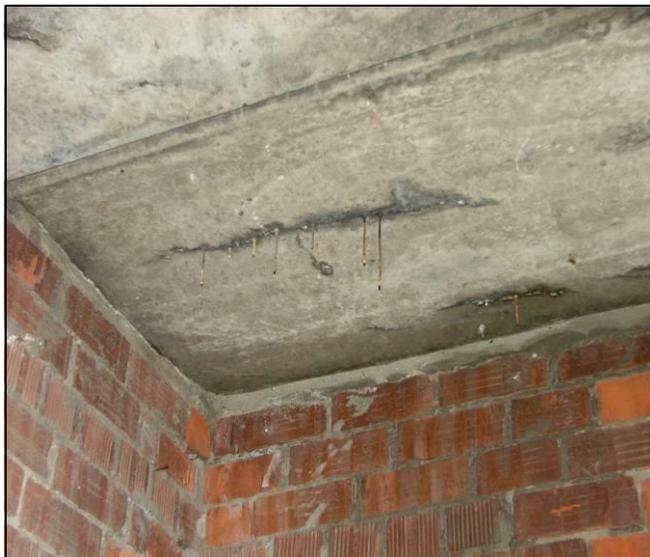
Рисунок Б.111 –  
Фрагмент ж/б  
плиты пустотного  
настила типа ПК

Продольные трещины в местах расположения пуансонных отверстий шириной раскрытия до 0,8 мм; по трещинам – увлажнение, сталактиты; высолы бетона на отдельных участках

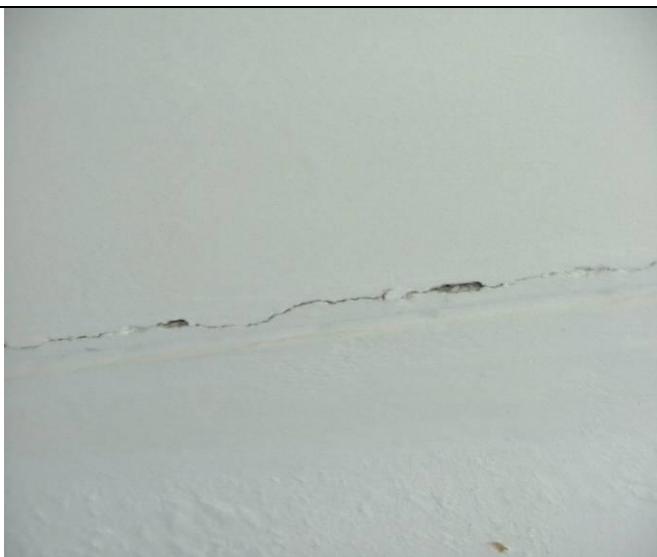
Рисунок Б.112 –  
Фрагмент покрытия  
из ж/б плит  
пустотного настила  
типа ПК

Продольная трещина по заделке шва между плитами шириной раскрытия до 2,0 мм; отслаивание и разрушение отдельных участков заделки шва

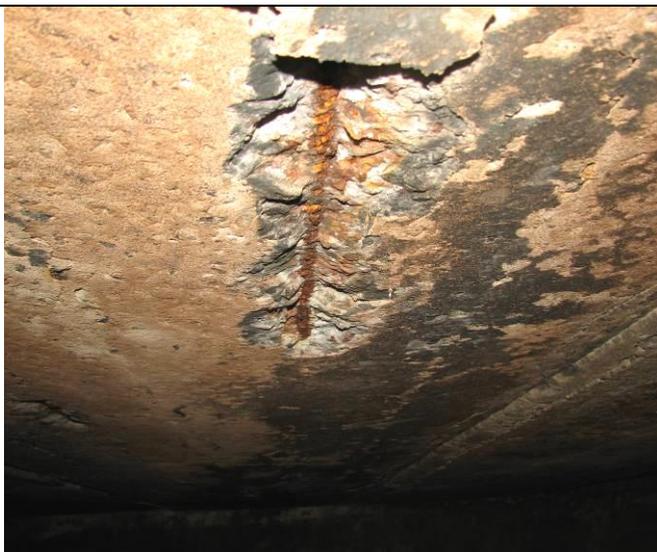
Рисунок Б.113 –  
Фрагмент ж/б  
сплошной плиты  
покрытия

Отслаивание и разрушение бетона защитного слоя; оголение и пластинчатая коррозия стержня рабочей арматуры; сколы бетона на глубину до 20 мм на отдельных участках

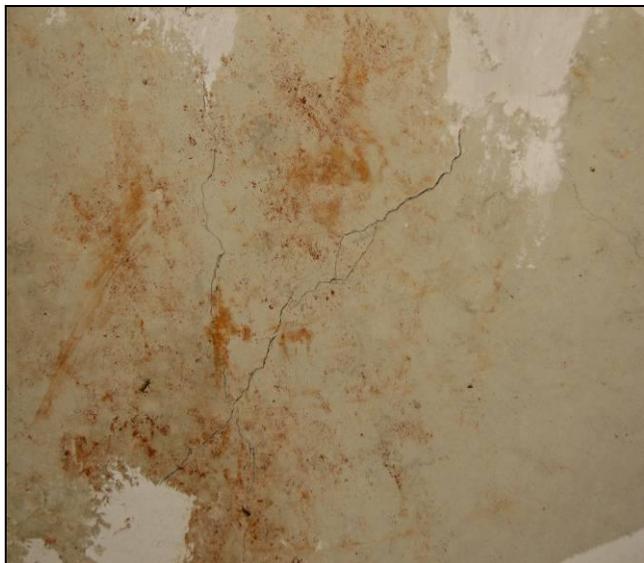
Рисунок Б.114 –  
Фрагмент плиты,  
опертой по контуру

Многочисленные наклонные трещины шириной раскрытия до 1,5 мм; пропитывание поверхностного слоя (до 2 мм) смазкой от опалубки

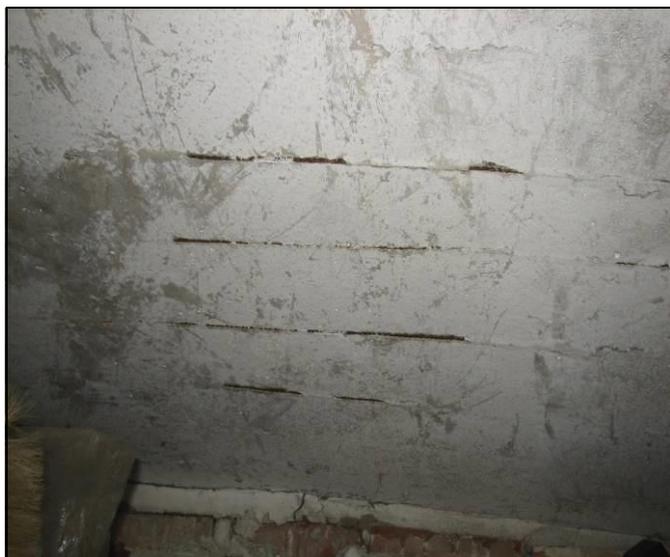
Рисунок Б.115 –  
Фрагмент ж/б  
сплошной плиты

Разрушение отделочного покрытия (побелки) на многочисленных участках; отслаивание и разрушение бетона защитного слоя в местах расположения стержней рабочей арматуры; оголение и коррозия участков стержней рабочей арматуры

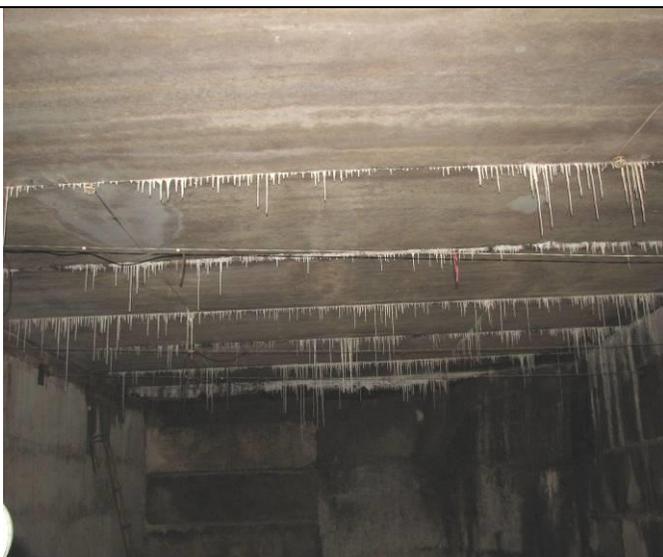
Рисунок Б.116 –  
Фрагмент покрытия  
из плит пустотного  
настила

Сталактиты по швам между плитами покрытия повсеместно

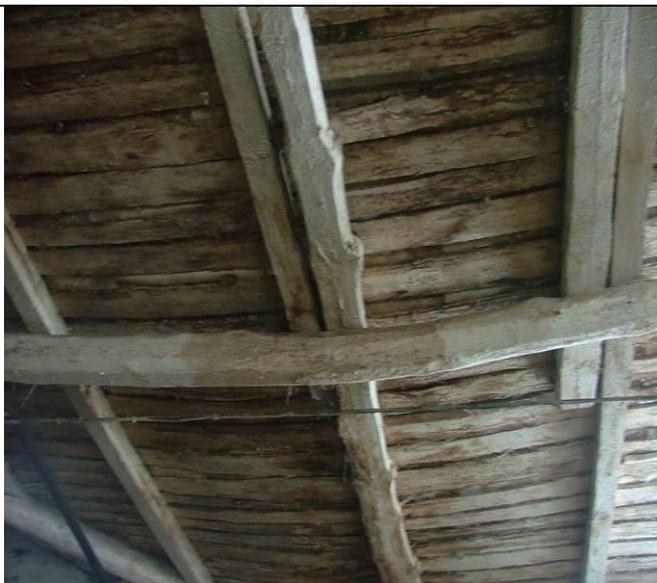
Рисунок Б.117 –  
Фрагмент покрытия  
по деревянным  
балкам

Прогиб главной балки на величину до 100 мм; увлажнение и поражение обрешетки дереворазрушающими грибами (начало гниения) на многочисленных участках

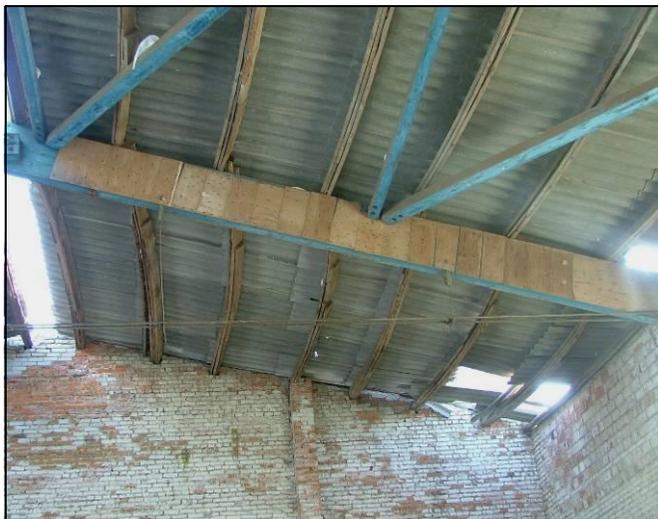
Рисунок Б.118 –  
Фрагмент покрытия  
по деревянным  
балкам

Искривление прогонов на величину до 100 мм на многочисленных участках; потеря устойчивости отдельных прогонов; обрушение кровли

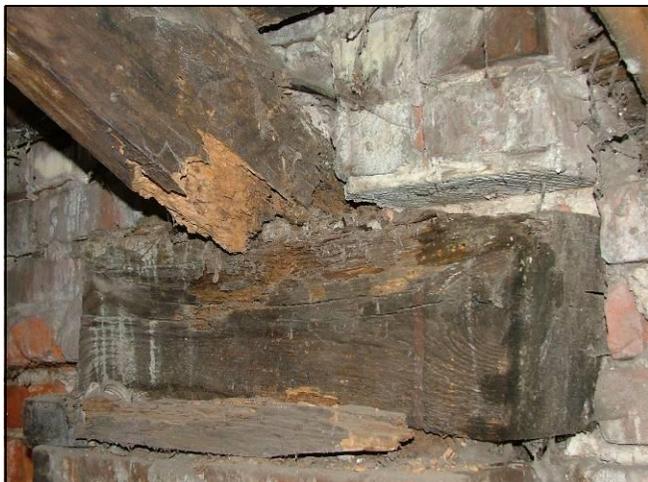
Рисунок Б.119 –  
Фрагмент  
стропильной ноги  
и мауэрлата

Разрушение дереворазрушающими грибами (гниль) древесины стропильной ноги в зоне опирания на мауэрлат, поражение дереворазрушающими грибами (начало гниения) древесины мауэрлата; следы увлажнения конструкций

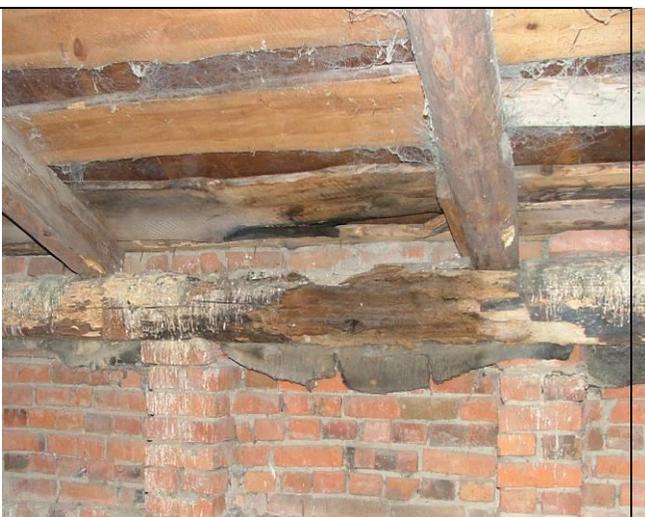
Рисунок Б.120 –  
Фрагмент  
стропильных ног  
и мауэрлата

Разрушение дереворазрушающими грибами (гниль) древесины мауэрлата; продольная трещина по боковой поверхности мауэрлата шириной раскрытия до 5,0 мм; увлажнение древесины мауэрлата; разрушение гидроизоляционного слоя между мауэрлатом и кладкой на отдельных участках

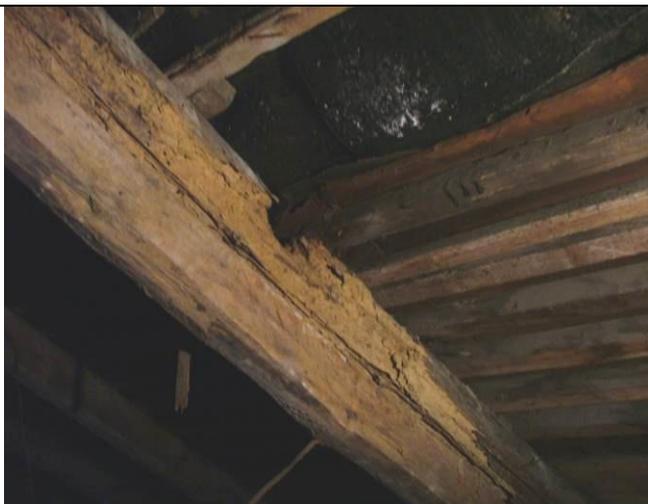
Рисунок Б.122 –  
Фрагмент лежня

Массовые повреждения древесины древоточцами; многочисленные косые трещины шириной раскрытия до 7,0 мм; разрушение поверхностного слоя древесины на глубину до 10 мм

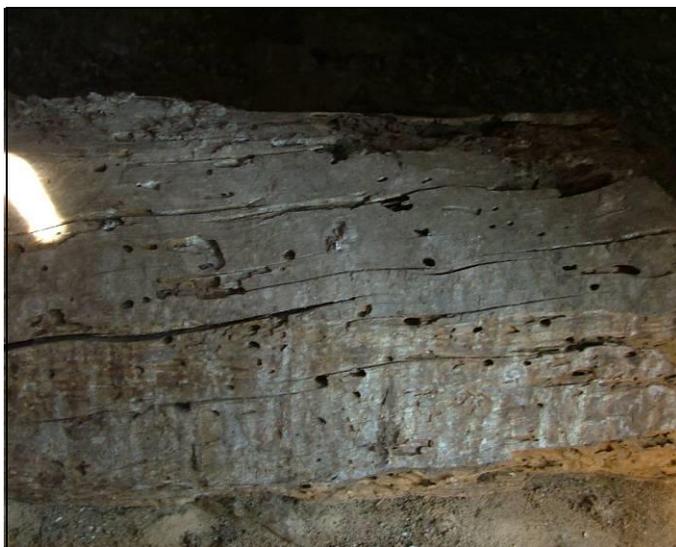
Рисунок Б.123 –  
Фрагмент лежня

Разрушение древесины дереворазрушающими грибами (расслоение древесины на отдельные фрагменты-призмы); побурение древесины

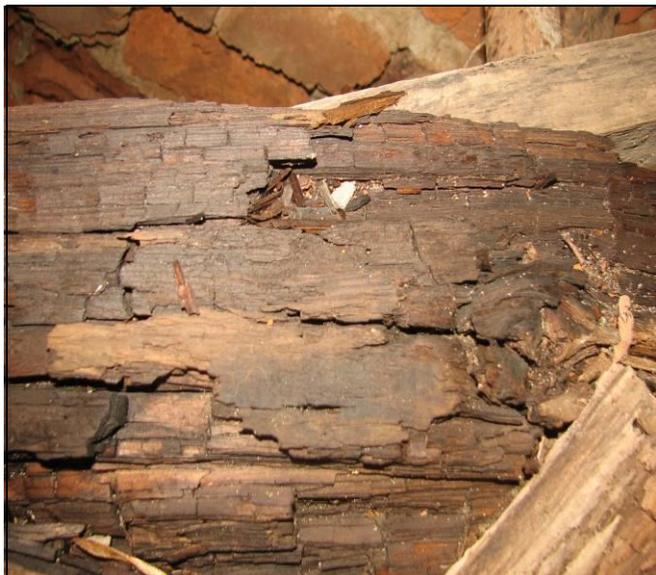
Рисунок Б.124 –  
Фрагмент  
стропильной  
системы и кровли

Полное разрушение обрешетки кровли на многочисленных участках вследствие огневого воздействия; обугливание и частичное разрушение элементов стропильной системы

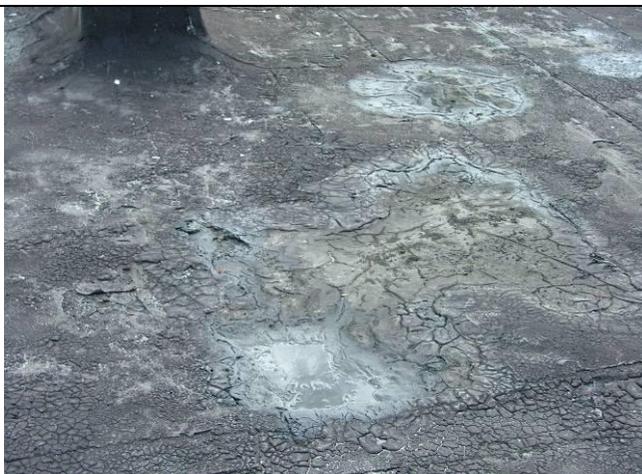
Рисунок Б.126 –  
Фрагмент  
рулонной кровли

Расстройство швов в местах наклейки одной полосы рулонного материала на другую;  
отслаивание одного слоя ковра от другого;  
массовые вздутия кровельного ковра по всей площади

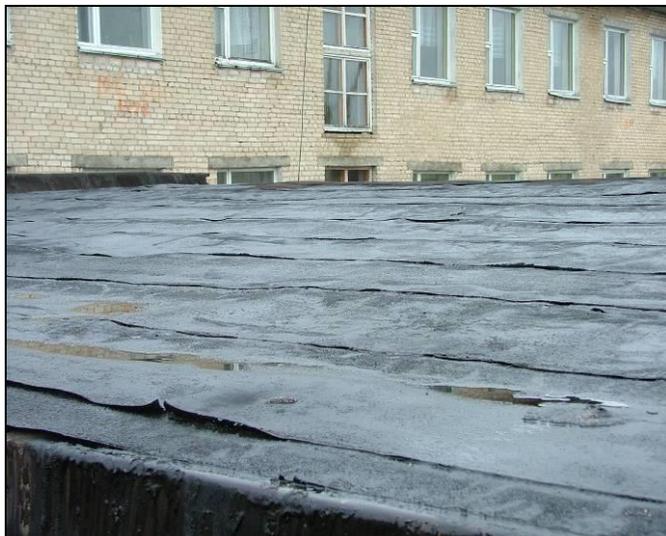
Рисунок Б.127 –  
Фрагмент рулонной  
кровли и  
парапетных ж/б  
плит

Размораживание и разрушение бетона плит на глубину до 50 мм, оголение и коррозия арматуры плит; биоповреждения (мох, лишайник) бетона плит; отслаивание гидроизоляционного ковра от парапетной части стен; засорение поверхности кровельного покрытия строительным мусором

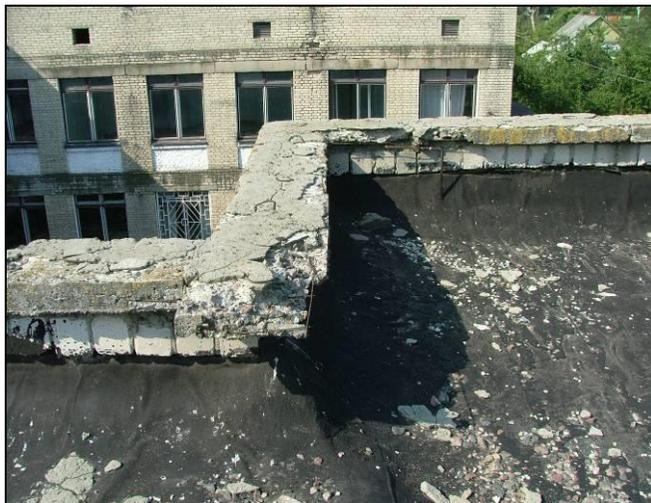
Рисунок Б.128 –  
Фрагмент  
парапетных ж/б плит

Размораживание и разрушение бетона парапетных ж/б плит на всю толщину на глубину до 100 мм, оголение и коррозия арматуры плит; биоповреждения (мох, лишайник) бетона

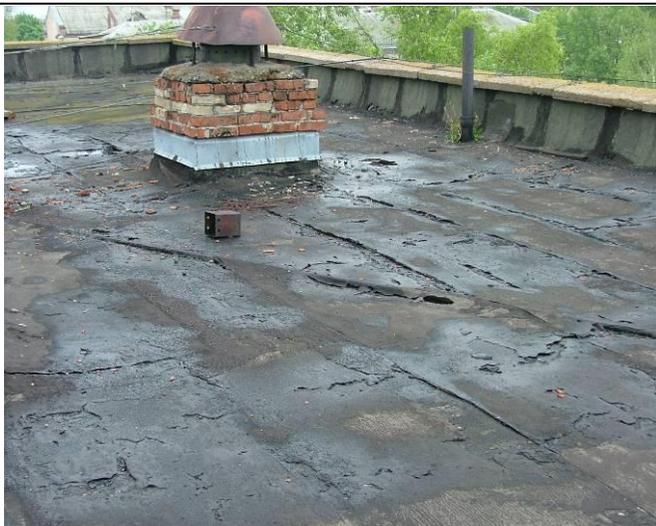
Рисунок Б.130 –  
Фрагмент  
рулонной кровли на  
участке заведения  
на парапетную  
часть стены

Отслаивание кровельного покрытия от основания в месте примыкания к парапетной  
части наружной стены; биоповреждения (мох, лишайник) бетона парапетных плит;  
прорастание растений по кровле; отдельные трещины по кровле;  
некачественная проклейка швов

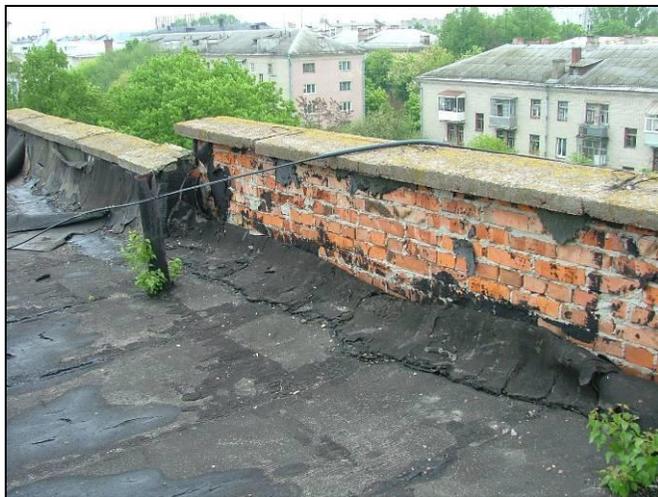
Рисунок Б.131 –  
Фрагмент  
рулонной кровли на  
участке заведения  
на парапетную  
часть стены

Отрыв кровельного покрытия от основания в месте примыкания к парапетной части наружной стены; растрескивание верхнего покровного слоя рулонного покрытия; биоповреждения (мох) бетона парапетных плит

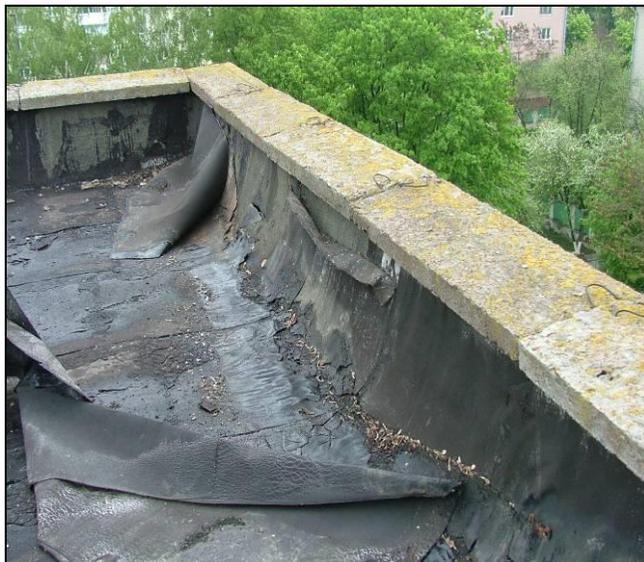
Рисунок Б.132 –  
Фрагмент  
рулонной кровли

Просадки кровельного ковра и скопление воды;  
растрескивание верхнего покровного слоя рулонного покрытия

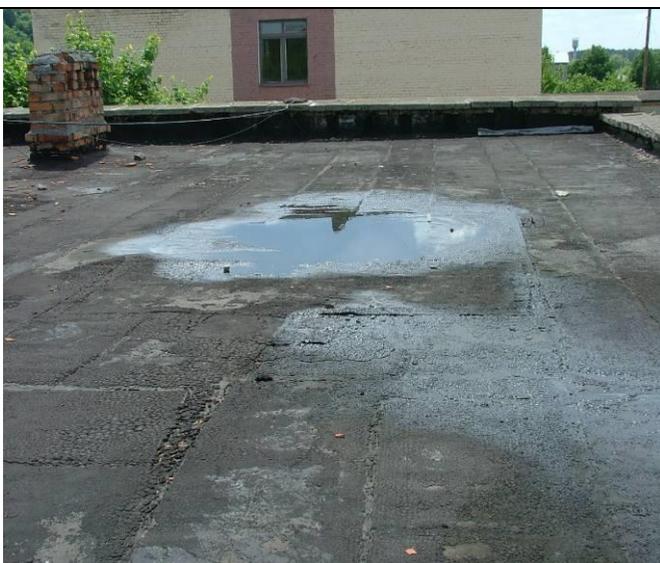
Рисунок Б.133 –  
Фрагмент  
наплавляемого  
гидроизоляционного  
ковра

Вздутия в верхнем слое гидроизоляционного ковра на величину до 10 мм  
на отдельных участках;  
разрыв гидроизоляционного ковра на отдельном участке;  
прорастание растений на участке разрыва

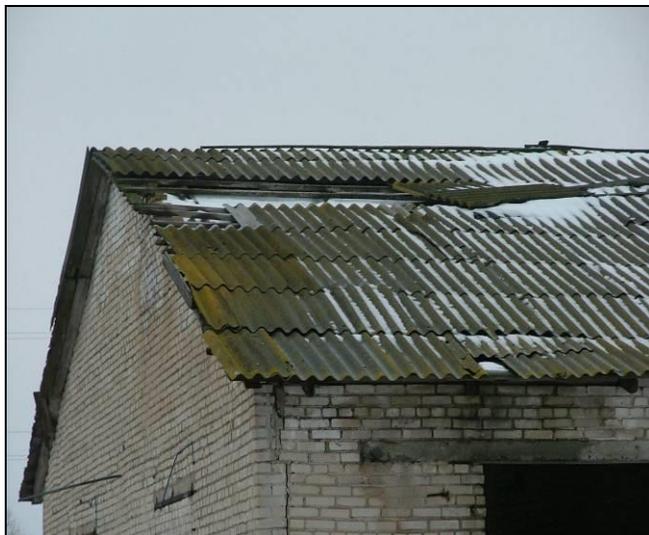
Рисунок Б.139 –  
Фрагмент кровли из  
асбестоцементных  
листов

Поверхность асбестоцементных листов темно-серого цвета с участками ржавых пятен, что указывает на изменение структуры и поверхностной прочности асбестоцементных листов; биоповреждения (мох) на многочисленных участках; наличие строительного мусора

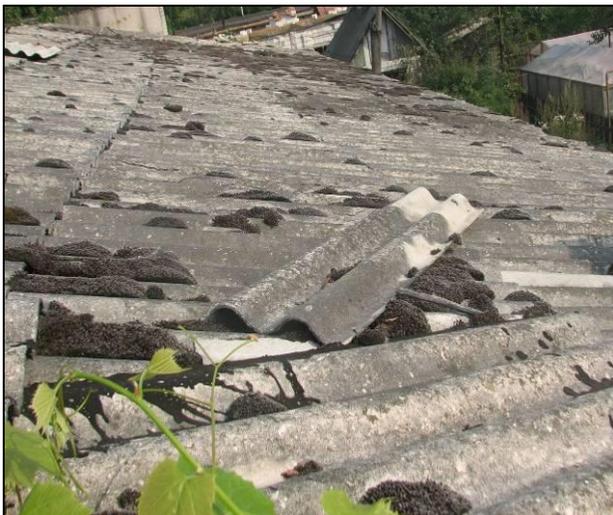
Рисунок Б.140 –  
Фрагмент кровли из  
асбестоцементных  
листов

Отсутствие конька повсеместно; разрушение отдельных участков покрытия (асбестоцементных листов)

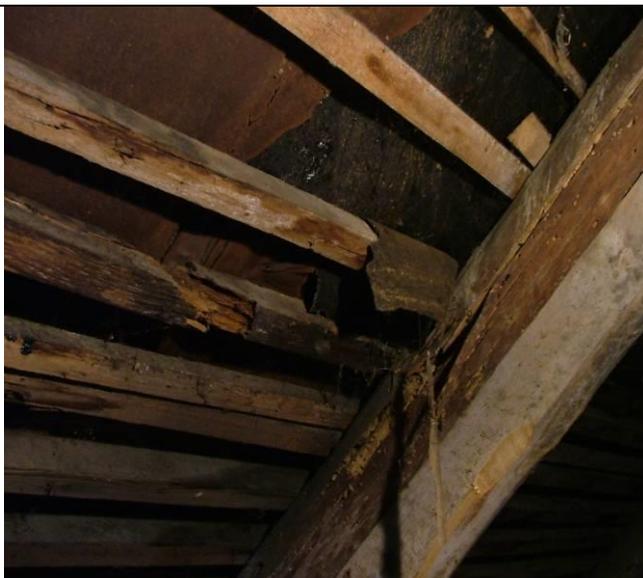
Рисунок Б.142 –  
Фрагмент кровли из  
кровельной стали

Отрыв картин от обрешетки; разрушение участков креплений (фланцев) по длине картин на  
отдельных участках; поверхностная равномерная коррозия картин

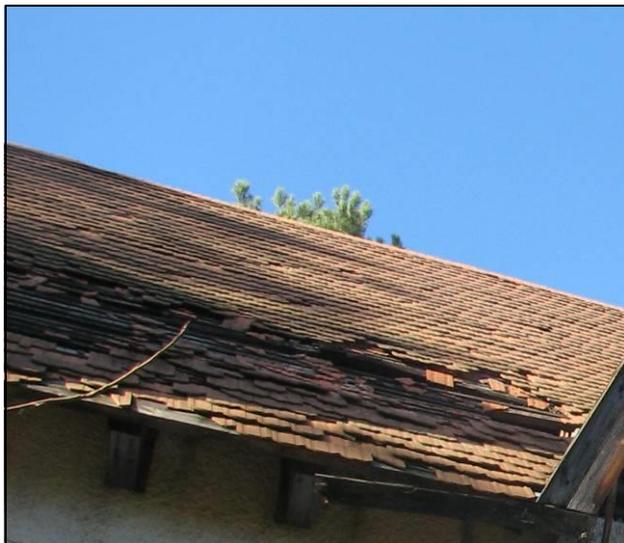
Рисунок Б.144–  
Фрагмент кровли  
из черепицы

Разрушение черепицы на многочисленных участках; увлажнение,  
потемнение обрешетки и деревянных элементов слухового окна;  
разрушение обрешетки дереворазрушающими грибами (гниль)  
на отдельных участках; биоповреждения (мох) обрешетки

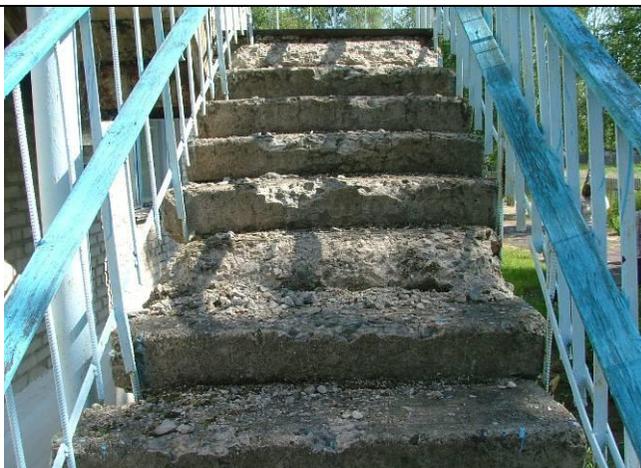
Рисунок Б.146 –  
Фрагмент лестницы  
из сборных ж/б  
ступеней

Излом нижней ступени со смещением на величину до 50 мм

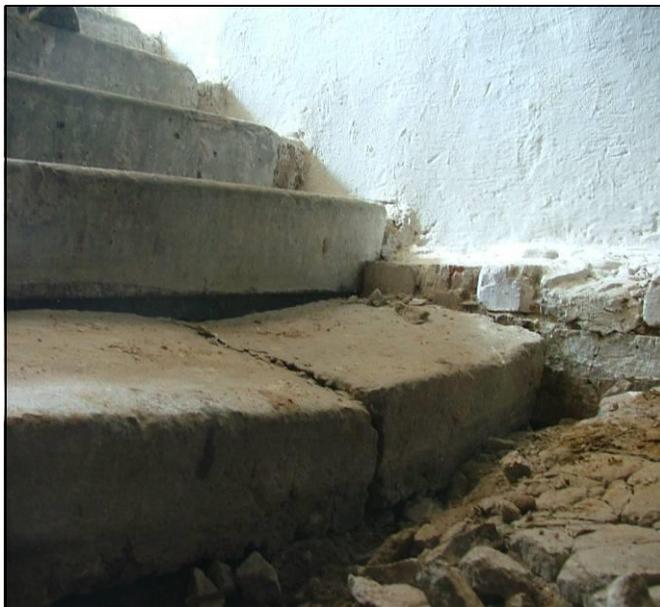
Рисунок Б.147 –  
Фрагмент  
ж/б лестницы

Смещение лестничного марша из проектного положения на величину до 70 мм;  
отдельные сколы бетона по ребрам ступеней на глубину до 20 мм

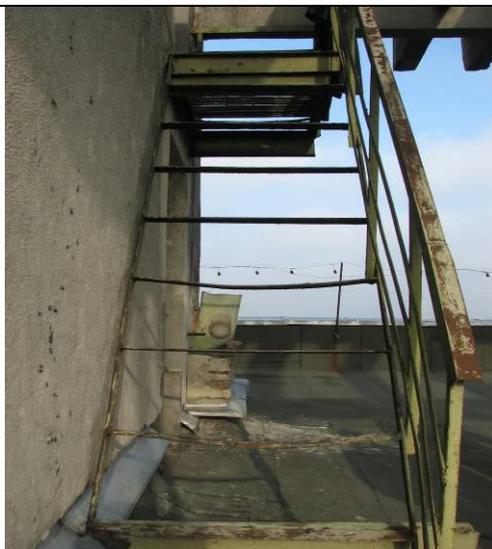
Рисунок Б.149 –  
Фрагмент  
наружной стальной  
лестницы

Деформация ступени; разрушение и отслаивание защитного покрытия на многочисленных участках; поверхностная коррозия элементов лестницы на многочисленных участках

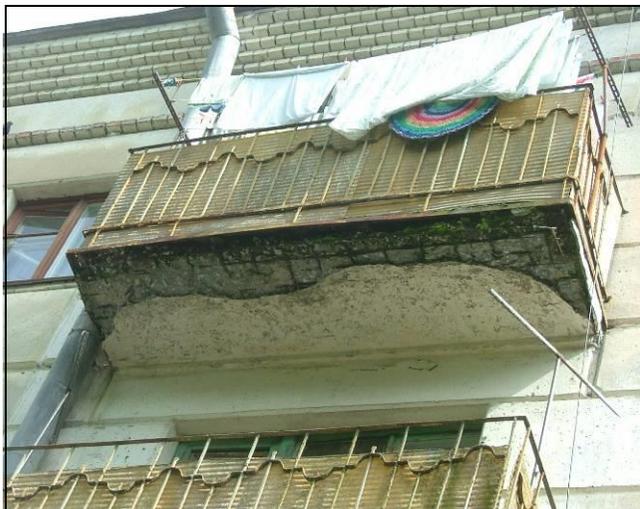
Рисунок Б.152 –  
Фрагмент сборной  
ж/б балконной  
плиты

Отслаивание и разрушение защитного слоя бетона на многочисленных участках;  
разрушение бетона на всю толщину плиты на многочисленных участках;  
оголение и коррозия арматуры; следы увлажнения и биоповреждения  
(мох, грибок) на многочисленных участках

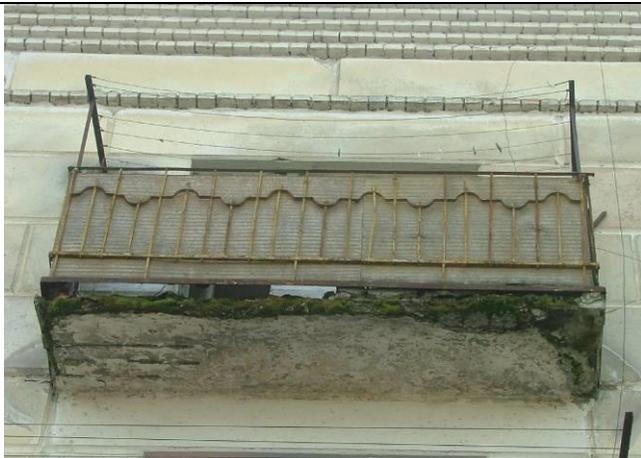
Рисунок Б.153 –  
Фрагмент монолитной  
ж/б балконной плиты по  
стальным балкам

Разрушение и отслаивание защитного слоя бетона на многочисленных участках;  
размораживание бетона по боковым поверхностям плиты на глубину до 50 мм;  
отдельные трещины по нижней поверхности в месте расположения арматуры  
шириной раскрытия до 2,0 мм;  
оголение и коррозия стальных балок, конструктивной и рабочей арматуры плиты;  
следы увлажнения и биоповреждения (мох) на многочисленных участках

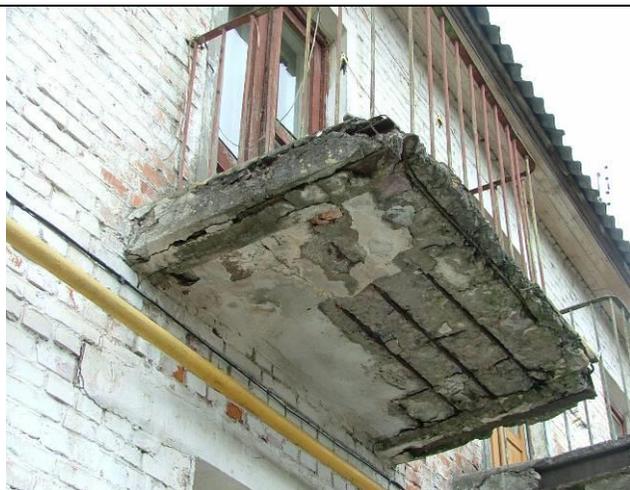
Рисунок Б.154 –  
Фрагмент монолитной  
ж/б балконной плиты  
по стальным балкам

Полное отслаивание и разрушение бетона плиты на многочисленных участках;  
оголение и коррозия конструктивной и рабочей арматуры плиты повсеместно;  
поверхностная равномерная коррозия металла стальных балок

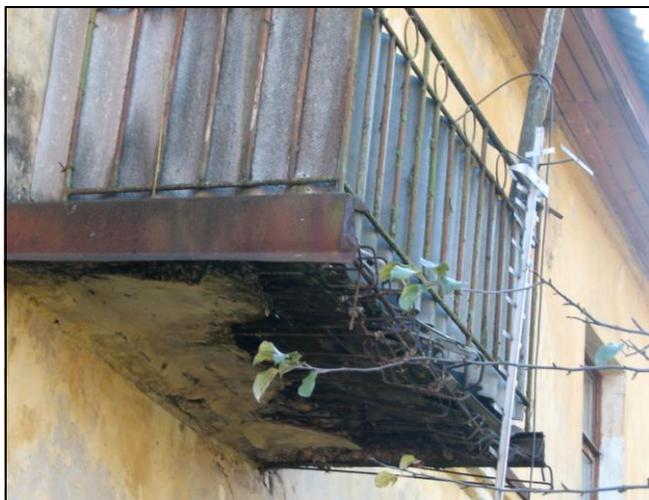
Рисунок Б.155 –  
Фрагмент  
монолитного ж/б  
козырька по  
стальным балкам

Отслаивание и разрушение бетона по боковым граням козырька повсеместно на глубину до 70 мм, отдельные участки на грани обрушения; оголение и коррозия арматуры на отдельных участках; многочисленные сколы бетона на глубину до 20 мм; отслаивание окрасочного покрытия на многочисленных участках

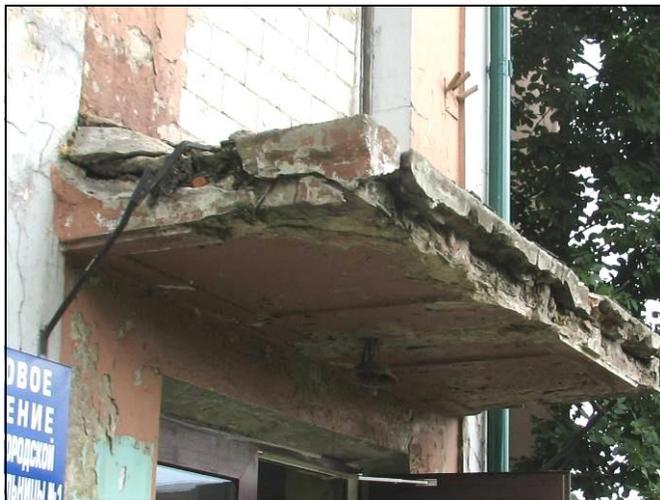
Рисунок Б.156 –  
Фрагмент  
монолитной ж/б  
балконной плиты по  
стальным балкам

Отслаивание и разрушение защитного слоя бетона балок и плиты; оголение и коррозия стальных балок по нижней поверхности, арматуры плиты на отдельных участках; следы увлажнения и биоповреждения (мох, плесень) на многочисленных участках

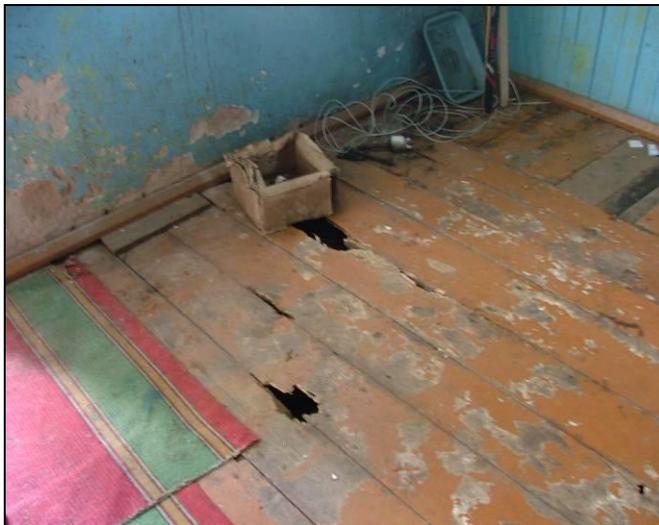
Рисунок Б.159 –  
Фрагмент  
дощатого пола

Разрушение древесины досок покрытия дереворазрушающими грибами (гниль);  
просадки пола на величину до 15 мм; полное разрушение досок  
покрытия на всю толщину на отдельных участках («дыры»)

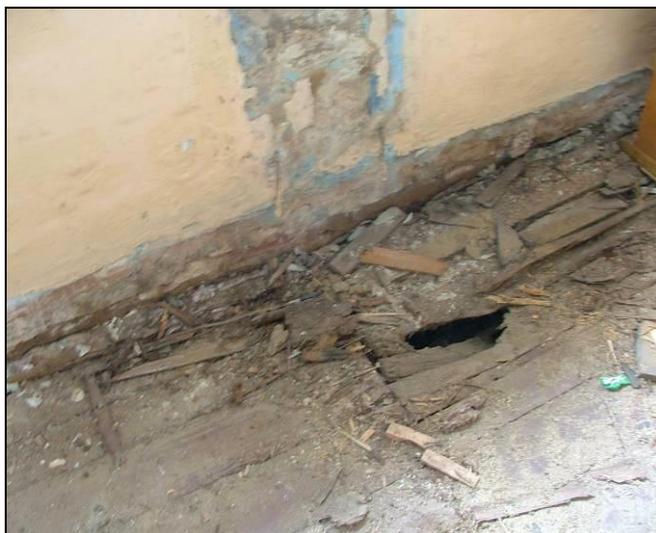
Рисунок Б.160 –  
Фрагмент  
дощатого пола  
лестничной  
площадки

Разрушение окрасочного покрытия повсеместно; истирание досок в местах  
интенсивного движения на многочисленных участках на величину до 5,0 мм

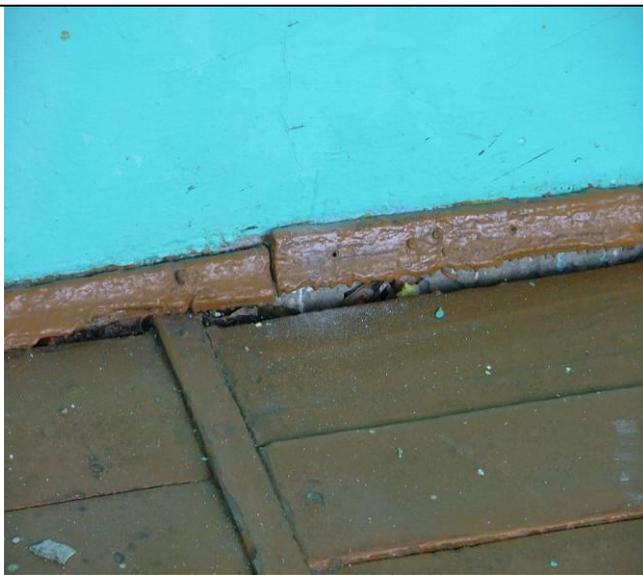
Рисунок Б.161 –  
Фрагмент  
дощатого пола

Просадка пола на величину до 20 мм;  
щели между досками покрытия шириной до 3,0 мм

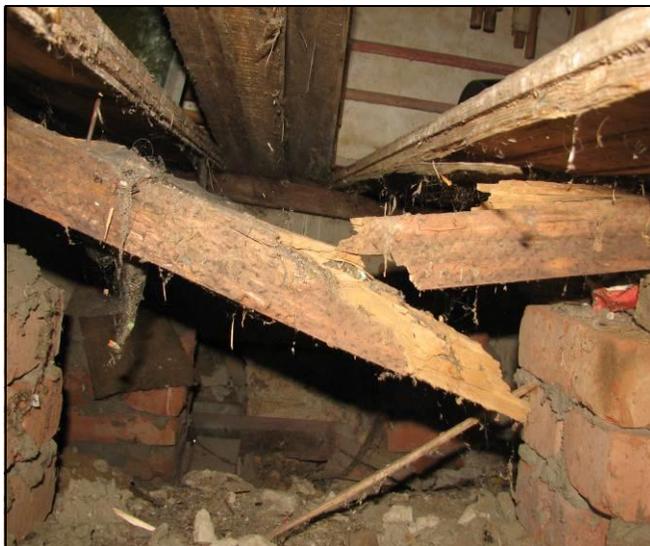
Рисунок Б.162 –  
Фрагмент  
дощатого пола  
со стороны  
основания

Механическое разрушение (излом) лаги

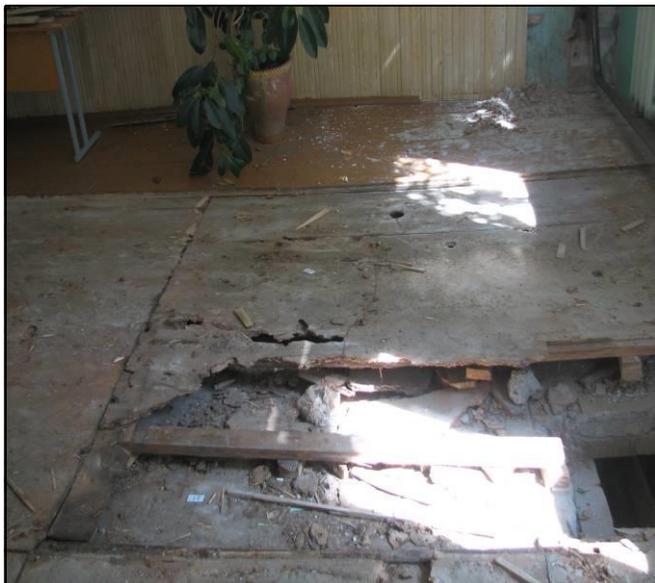
Рисунок Б.163 –  
Фрагмент  
дощатого пола

Просадка пола на величину до 30 мм;  
разрушение дощатого покрытия на отдельных участках

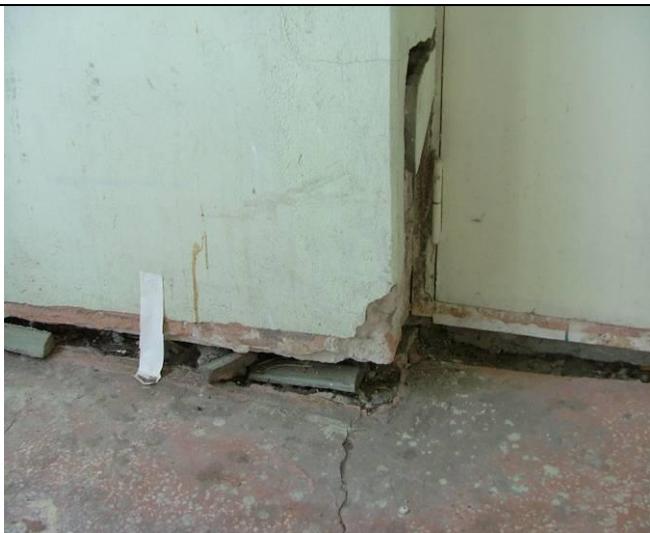
Рисунок Б.164 –  
Фрагмент  
бетонного пола

Просадка пола на величину до 70 мм; отдельные трещины по  
покрытию шириной раскрытия до 3,0 мм;  
разрушение окрасочного покрытия на отдельных участках

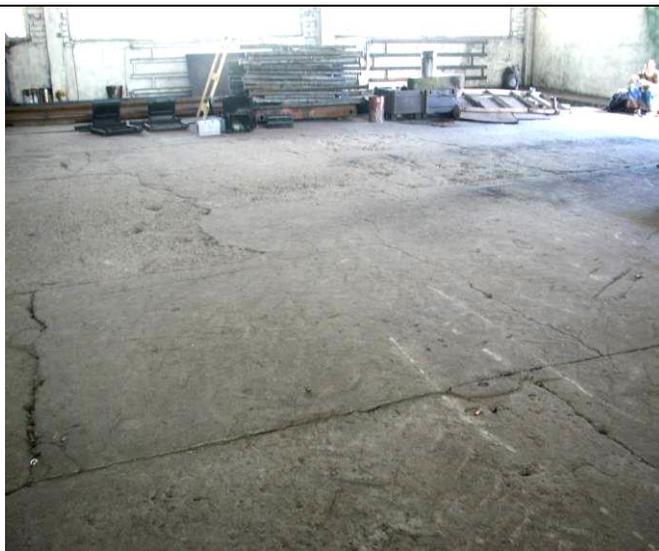
Рисунок Б.165 –  
Фрагмент  
бетонного пола

Многочисленные трещины шириной раскрытия до 7,0 мм;  
сколы бетона на глубину до 15 мм на отдельных участках;  
разрушение поверхностного слоя на глубину до 5,0 мм на многочисленных участках

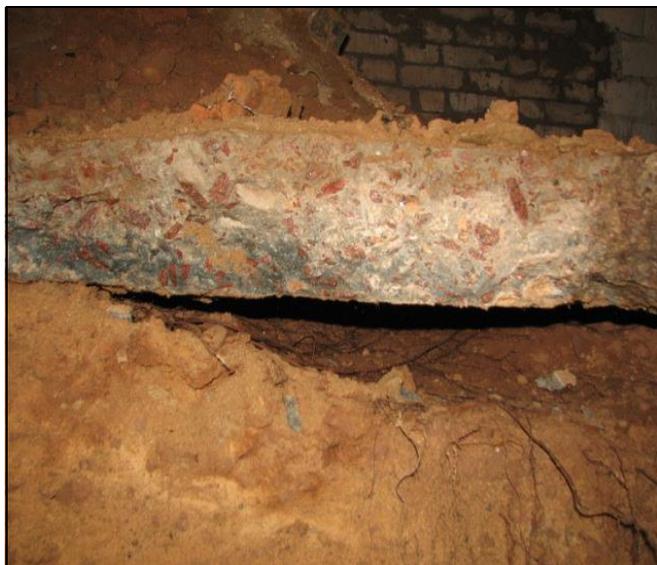
Рисунок Б.166 –  
Фрагмент  
бетонного пола

Просадка грунта основания пола на величину до 100 мм  
с образованием полости; прорастание растений

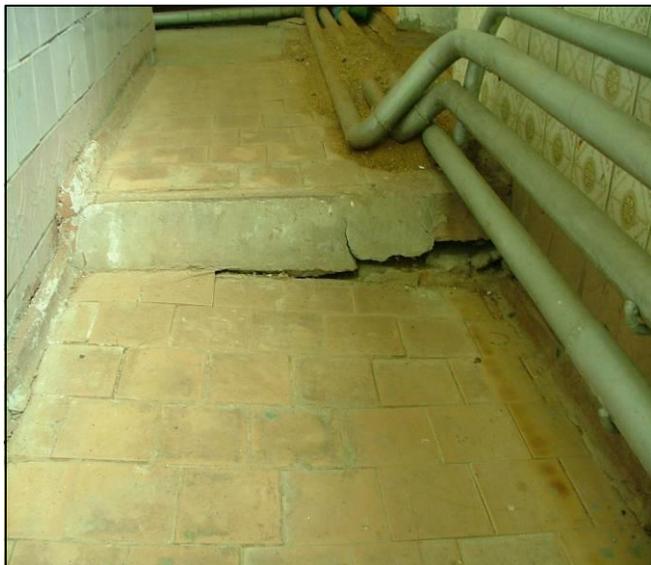
Рисунок Б.167 –  
Фрагмент пола  
с покрытием из  
керамической плитки

Просадка участка пола на величину до 100 мм;  
отдельные вертикальные трещины на участке перепада высоты

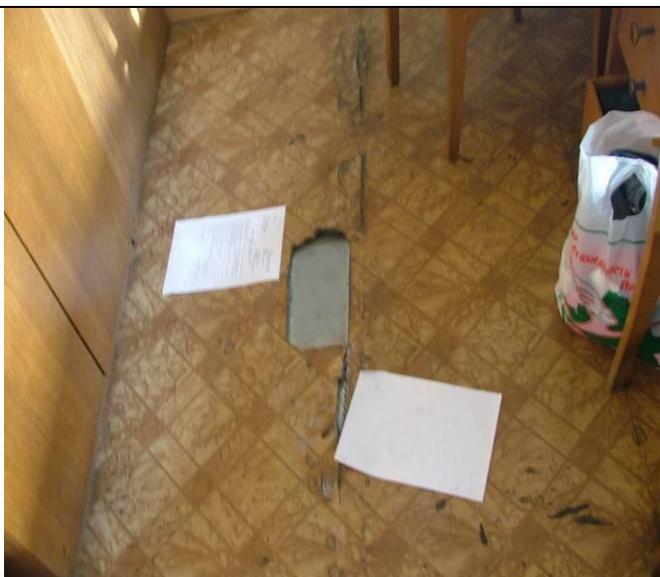
Рисунок Б.168 –  
Фрагмент пола с  
покрытием из  
линолеума

Нарушение целостности полотна; многочисленные разрывы покрытия;  
отслаивание от основания

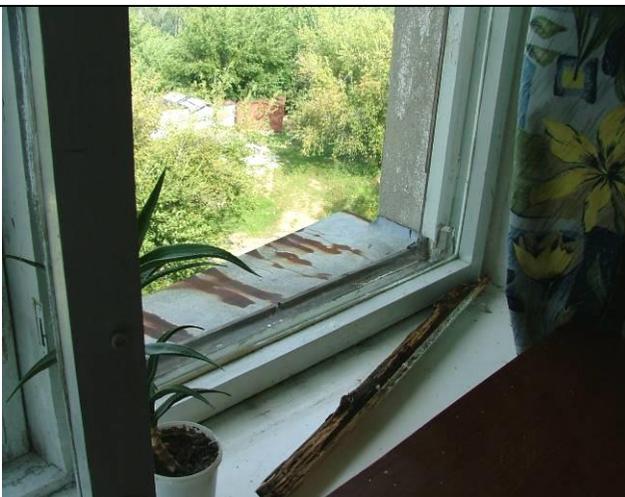
Рисунок Б.169 –  
Фрагмент  
оконного блока в  
нижней части

Разрушение дереворазрушающими грибами (гниль) древесины нижней части оконной коробки; разрушение защитного покрытия, коррозия металла подоконного слива

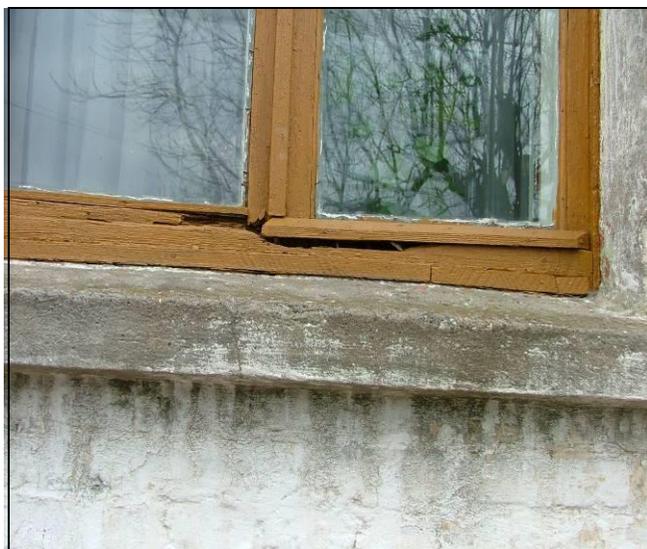
Рисунок Б.170 –  
Фрагмент оконного  
блока в нижней части

Разрушение дереворазрушающими грибами (гниль) древесины нижней части оконной коробки; смещение отлива для воды нижней обвязки переплета

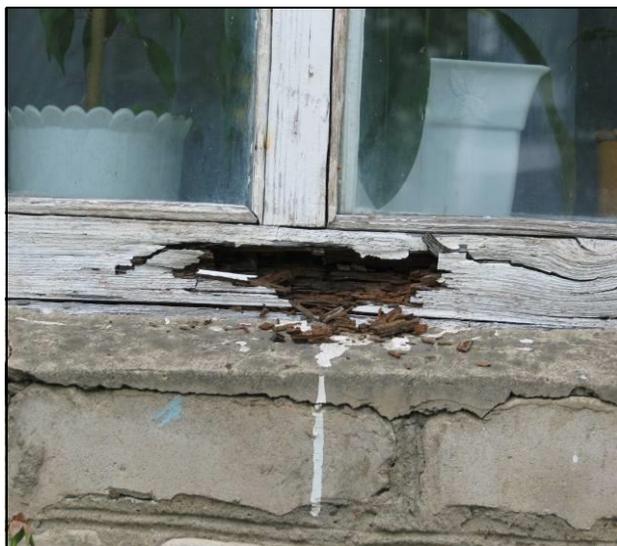
Рисунок Б.171 –  
Фрагмент оконного  
блока в нижней части

Разрушение дереворазрушающими грибами (гниль) древесины нижней части оконной коробки; старение и рассыхание древесины; разрушение окрасочного покрытия на отдельных участках

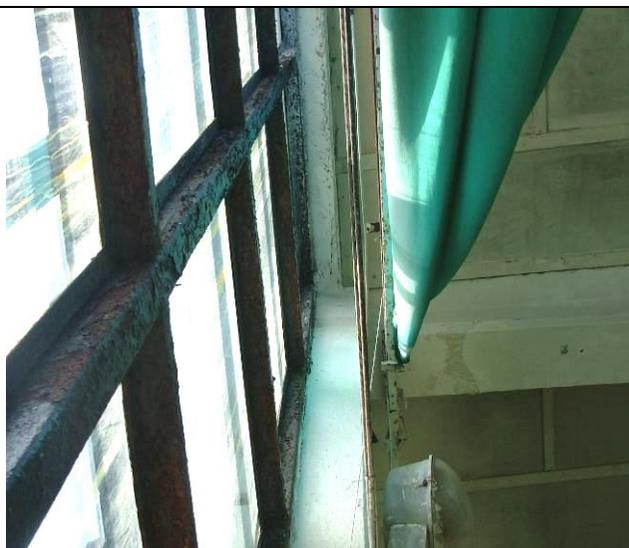
Рисунок Б.172 –  
Фрагмент оконного  
вitraжа

Разрушение и отслаивание окрасочного покрытия повсеместно; коррозия элементов витража на многочисленных участках

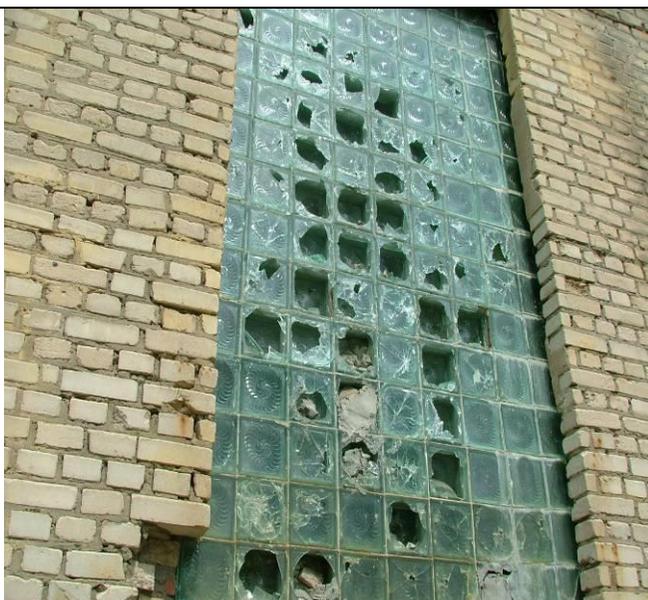
Рисунок Б.173 –  
Фрагмент  
остекления из  
стеклоблоков

Разрушение наружной поверхности оконных блоков  
на многочисленных участках

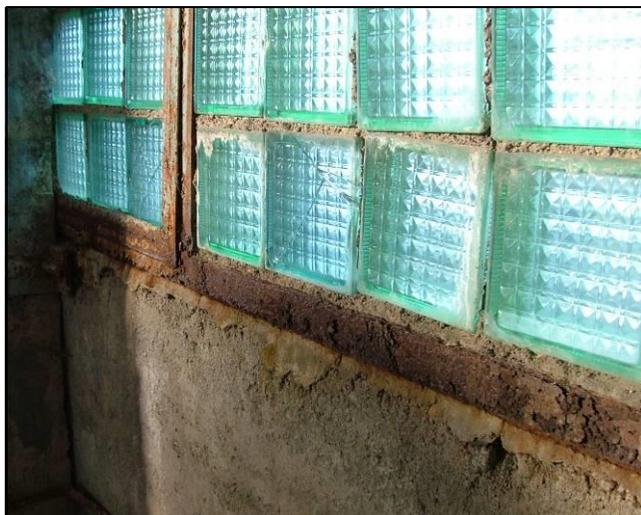
Рисунок Б.174 –  
Фрагмент  
остекления из  
стеклоблоков по  
стальному каркасу

Пластинчатая коррозия элементов стального каркаса на многочисленных участках;  
выкрашивание раствора из швов между стеклоблоками на отдельных участках

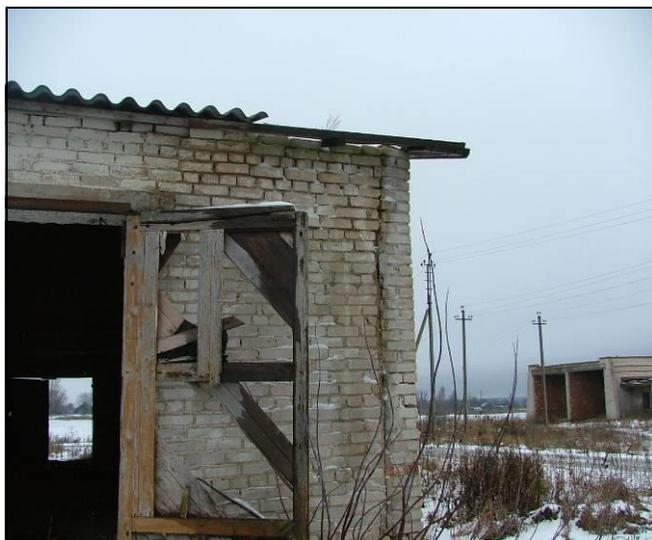
Рисунок Б.175 –  
Фрагмент ворот

Полное разрушение обшивки каркаса ворот;  
расстройство сопряжений деталей каркаса ворот

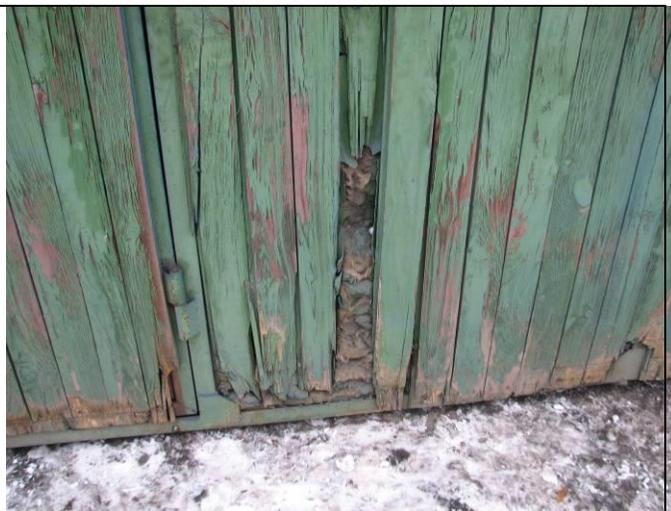
Рисунок Б.176 –  
Фрагмент ворот

Разрушение обшивки ворот на отдельных участках;  
частичное разрушение досок обшивки в нижней части деструктивными грибами (гниль); смятие и выпадение утеплителя на участке отсутствия доски обшивки;  
разрушение окрасочного покрытия на многочисленных участках

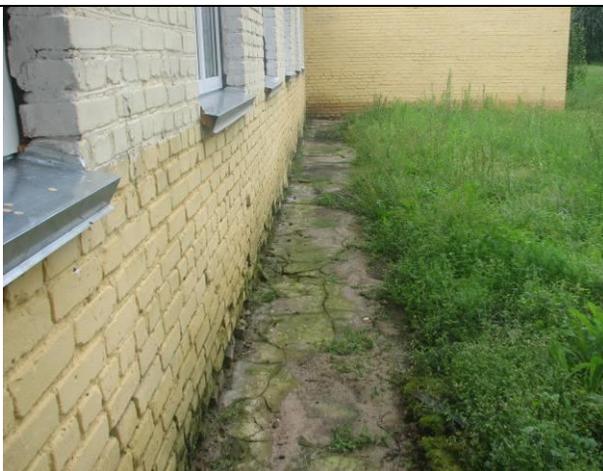
Рисунок Б.177 –  
Фрагмент отмостки

Расположение отмостки ниже уровня планировки;  
разрушение поверхностного слоя на глубину до 15 мм повсеместно;  
прорастание растений на многочисленных участках

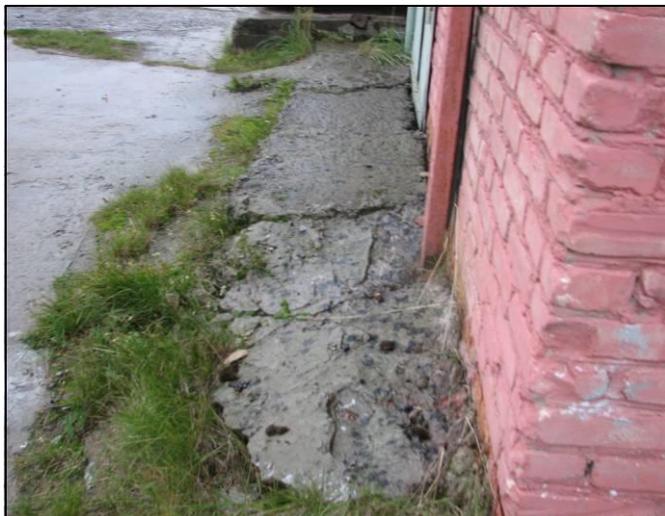
Рисунок Б.178 –  
Фрагмент  
отмостки

Полное разрушение отдельных участков отмостки;  
разрушение поверхностного слоя на глубину до 20 мм;  
отслаивание от наружной стены здания;  
прорастание растений; трещины шириной раскрытия до 5,0 мм

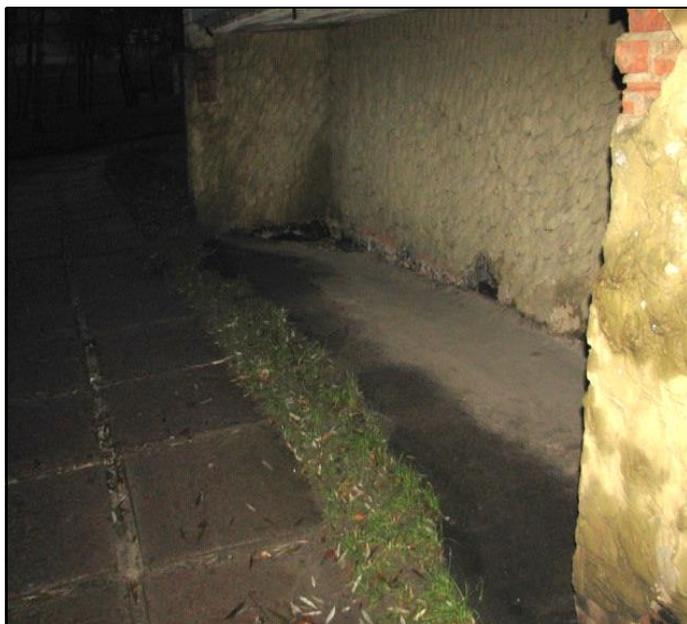
Рисунок А.179 –  
Фрагмент  
отмостки

Просадка отмостки ниже уровня планировки на величину до 100 мм

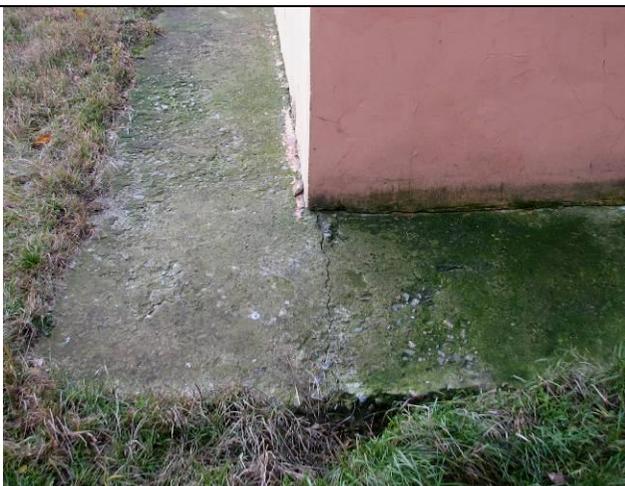
Рисунок А.180 –  
Фрагмент отмостки

Выкрашивание цементного камня поверхностного слоя на глубину до 8 мм на многочисленных участках; трещина шириной раскрытия до 3,0 мм; просадки на величину до 10 мм на отдельных участках; биоповреждения (мох, плесень)
