### К ВОПРОСУ ОЦЕНКИ ТЕХНИЧЕСКОГО СОСТОЯНИЯ ЖЕЛЕЗОБЕТОННЫХ ЭЛЕМЕНТОВ

*А. А. ВАСИЛЬЕВ, Е. В. БЕЛЯЕВА, В. И. КИРЮШИНА*

По результатам общего (с элементами детального) обследования специалистами НИЛ «ДИИСМиК» (на момент обследования НИЛ «СКОиФ») им. профессора И. А. Кудрявцева была выполнена оценка технического ЖБЭ конструкций объекта незавершенного строительства «Лечебно-диагностический центр», расположенного на территории областной больницы по ул. Бр. Лизюковых в г. Гомеле.

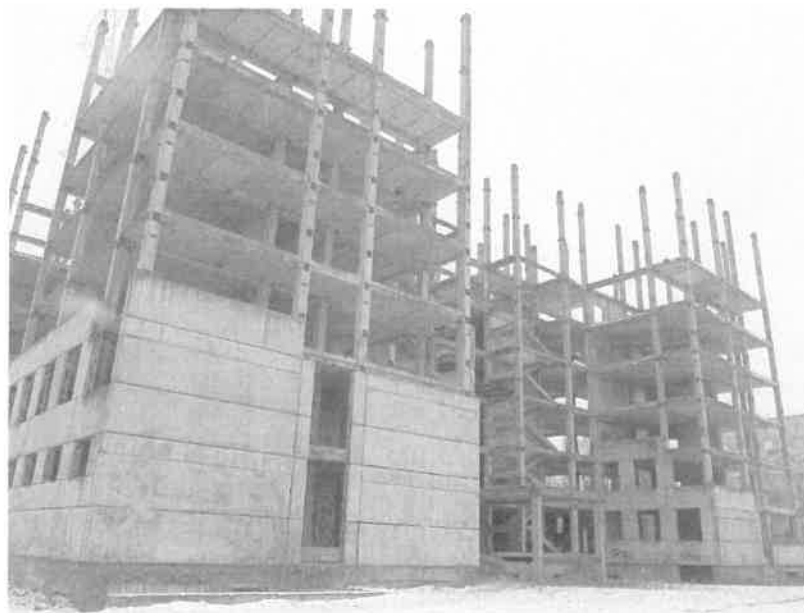
Обследованное здание – каркасного типа. Общий вид объекта представлен на рисунке 1.

Рисунок 1 – Общий вид обследованного объекта
