ОСОБЕННОСТИ ОРГАНИЗАЦИИ РЕМОНТА КРЫШЕК ЛЮКОВ ПОЛУВАГОНОВ В ЖЛОБИНСКОМ ВАГОННОМ ДЕПО

С. С. КАРАНДЕЕВ, Д. П. СОРОКИН
Белорусская железная дорога, г. Жлобин

И. Ю. КУШКОВА
Белорусский государственный университет транспорта, г. Гомель

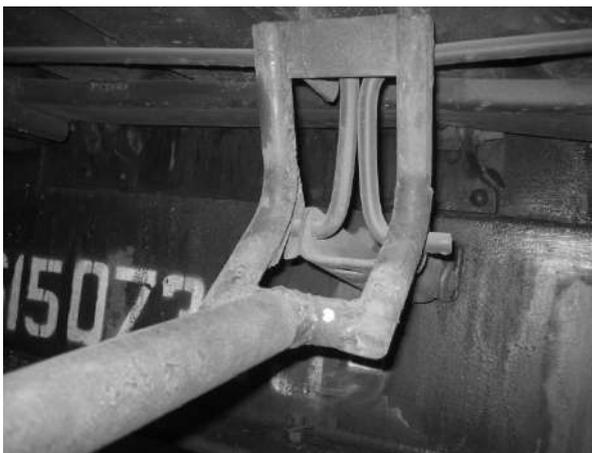
Рисунок 1 – Приспособление для снятия торсионных

В соответствии с существующими правилами деповского ремонта [2] крышки люков полувагонов должны ремонтироваться непосредственно на вагоне. Однако при невозможности устранить неисправности крышек на вагоне крышка люка снимается. У некоторых моделей полувагонов, имеющих двойной торсион, снять крышку проблематично. Для этой цели в Жлобинском вагонном депо было разработано специальное приспособление для снятия торсионных (рисунок 1). На выступающие концы торсионных надевается приспособление (ключ), при подъеме рукоятки ключа вверх происходит нажатие верхней перемычки ключа на кронштейн торсионной, в результате чего появляется свободный ход рычага, что позволяет произвести замену валика.

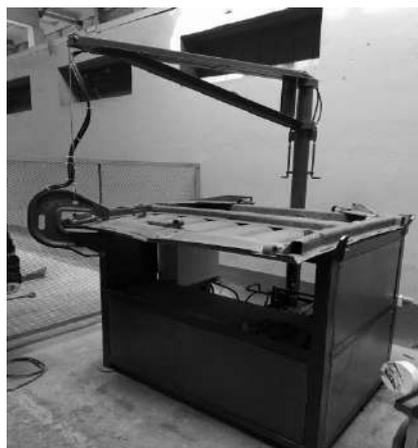
Рисунок 2 – Установка для клепки петель люка

Работники депо разработали и внедрили установку для клепки петель люка (рисунок 2).

Технология клепки петель крышки люка состоит из следующих операций с применением следующего оборудования:

- а) крышка люка устанавливается при помощи крана-балки на стол приспособления;
- б) при помощи поста газокислородной резки срезается дефектная петля люка;

в) при помощи сварочного полуавтомата JASIC ARC400 производится прихватка петли в нескольких местах по периметру, выдерживая соосность отверстий;

г) при помощи мобильной печи ПНЗ-1,1-4 производится нагрев заклепок до 950–1100 °С;

д) при помощи гидравлической струбцины производится клепка петли люка.
