АНАЛИЗ МЕХАНИЗАЦИИ РАБОТ ПО ПРАВКЕ КУЗОВОВ В ЖЛОБИНСКОМ ВАГОННОМ ДЕПО

М. О. ФЕДОСЕНКО, С. М. ВАСИЛЬЕВ

Белорусский государственный университет транспорта, г. Гомель

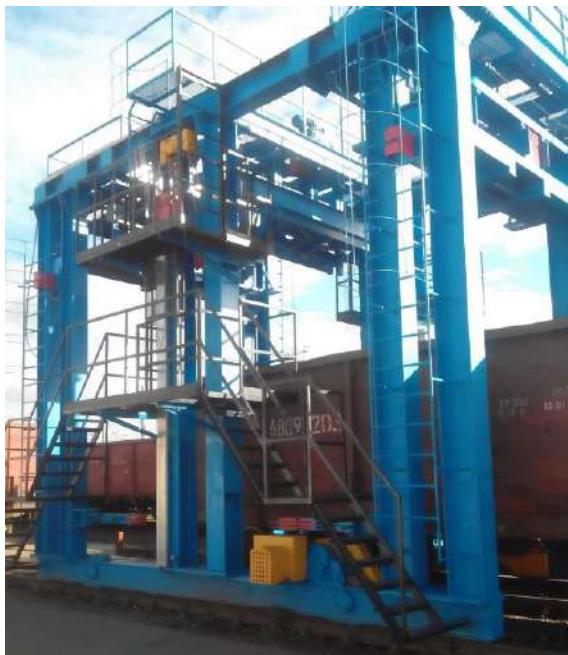
Вагоноремонтная машина «Иртыш» (рисунок 1) предназначена для ремонта грузовых вагонов в условиях вагонных депо и вагоноремонтных предприятий. Она была введена в эксплуатацию в Жлобинском вагонном депо в сентябре 2015 года. Основным преимуществом данной вагоноремонтной машины является применение более надежных электромеханических силовых узлов взамен гидравлическим, которые требуют дополнительного технического обслуживания и не отличаются высокой надежностью в работе.

Рисунок 1 – Вагоноремонтная машина «Иртыш»

Вагоноремонтная машина «Иртыш» состоит из следующих сборочных единиц: каркаса, кареток, силовых модулей, нижних площадок, вертикальных лестниц, кронштейнов, перил, пультов управления и электрического шкафа. Все сборочные единицы со-

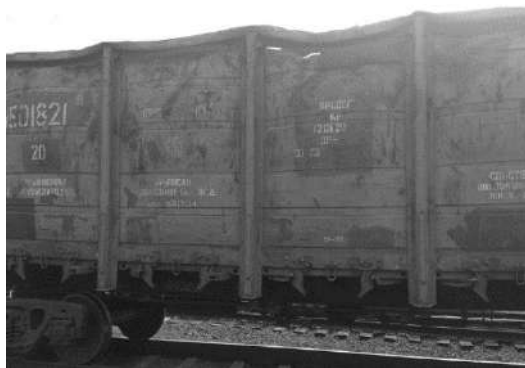
На рисунке 2 показана неисправная верхняя обвязка полувагона. С помощью данной вагоноремонтной машины ее можно править внутрь либо наружу кузова. Но при этом правка будет точечная. Следовательно, достичь ровной линии верхней обвязки не представляется возможным. Править вверх также не представляется возможным из-за того факта что вагон не закреплен жестко к пути, на котором стоит. В итоге при правке верхней обвязки вверх мы получим лишь поднятие всего вагона вверх. Аналогичная проблема имеет место и при ремонте торцевых стен. При таких работах, как правка верхнего, центрального, либо нижнего поясов, а также верхних или нижних стоек имеют место такие же процес-

Рисунок 2 – Неисправная верхняя обвязка полувагона

сы, как и при правке верхней обвязки. То есть невозможно выправить эти части в идеально ровную линию, а также мы получим разрыв соседних сварных швов либо поясов, либо стоек.
