## АНАЛИЗ ДТП НА ЖЕЛЕЗНОДОРОЖНЫХ ПЕРЕЕЗДАХ: ПРИЧИНЫ И ПОСЛЕДСТВИЯ

A. M. КАРАБАЕВ, K. Ш. АХАТОВА, A. K. БЕКЕТОВ

Ташкентский государственный транспортный университет, Республика Узбекистан

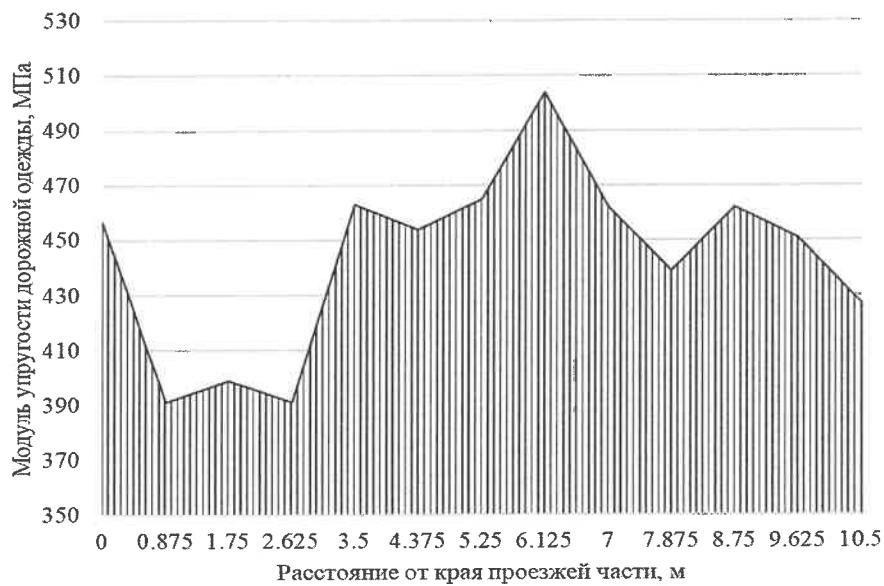
Рисунок 1 – Изменение модуля упругости дорожной одежды на автомобильной дороге Р-1 Минск – Дзержинск (км 23,200, прямое направление)

Также для оценки был определен коэффициент вариации по прочности, который составил 0,071 для всей ширины проезжей части, и 0,087 для первой полосы. Коэффициент вариации по прочности дорожных одежд по ширине проезжей части за 15 лет эксплуатации имеет значение менее 0,2, что свидетельствует об их высокой однородности в соответствии с [3, с. 17], причем на первых полосах движения коэффициент вариации приближается к критическому значению. Такую ситуацию можно объяснить неравномерностью воздействия разрушающих факторов, таких как транспортная нагрузка и климатические факторы, по ширине проезжей части. Данных по прочности в целом недостаточно, что бы на их основании можно было бы вносить какие-либо изменения в методику проектирования нежестких дорожных одежд, однако они подтверждают полученные ранее для других нагрузок, значения распределения прочности по ширине проезжей части [5] и необходимость дальнейших исследований в данном направлении.
